## Sammanstötning mellan fritidsbåtar utanför Nagu 29.7.2018

Olycksutredningscentralen beslöt att på det sätt som avses i 2 § i lagen om säkerhetsutredning av olyckor och vissa andra händelser (525/2011) att inleda en utredning av sammanstötningen mellan två fritidsbåtar på eftermiddagen 29.07.2018 norr om Nagu. Sammanstötningen orsakade allvarliga personskador, och en sjöräddningsoperation inleddes. Utredningen fokuserade i synnerhet på larm- och räddningsåtgärderna. Syftet med säkerhetsutredningar är att öka den allmänna säkerheten, förebygga olyckor och tillbud samt förhindra skador till följd av olyckor. Säkerhetsutredningar görs inte i syfte att peka ut det juridiska ansvaret.

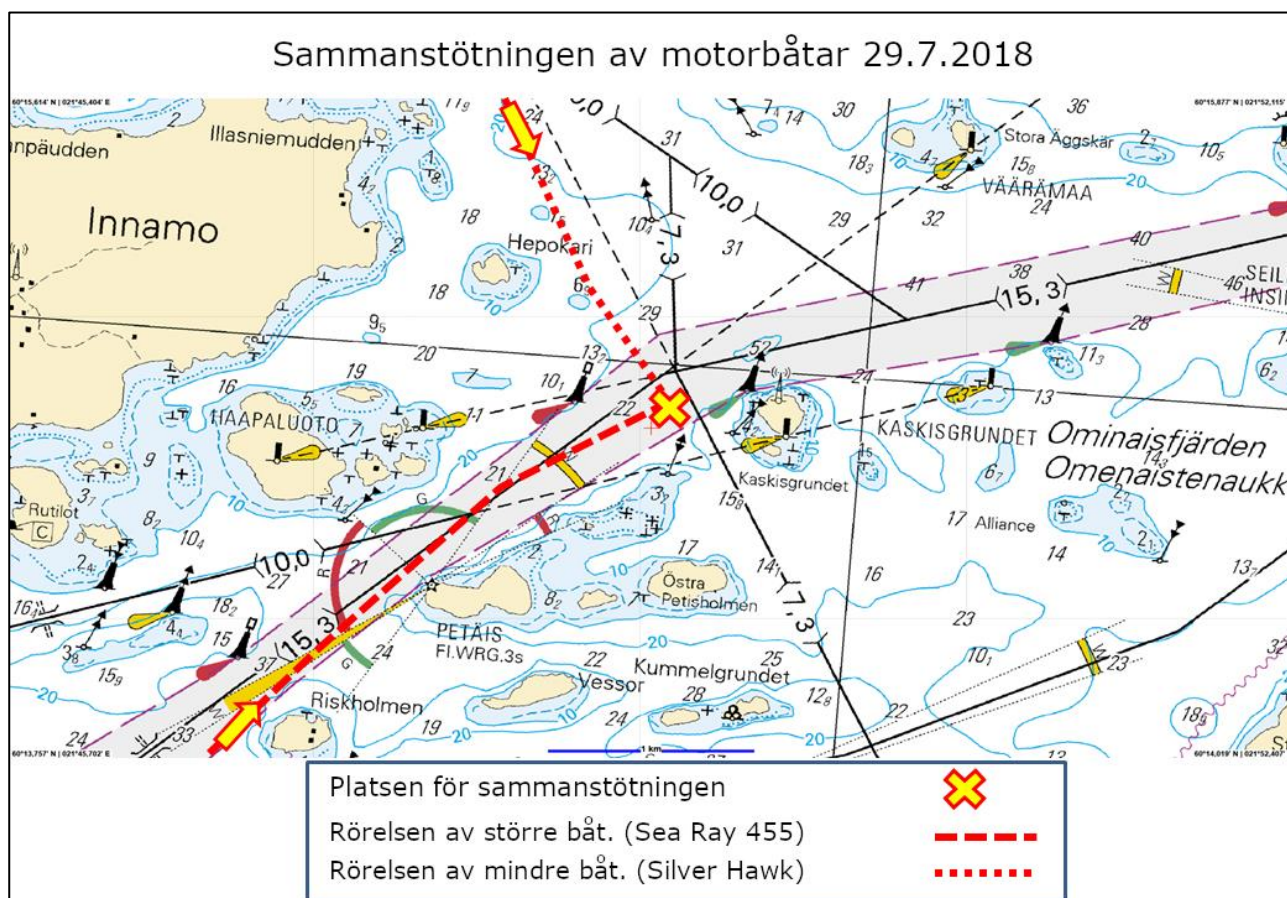
**Bild 1.** Skiss över båtarnas rörelser och platsen för sammanstötningen. (Bild: Gränsbevakningsväsendet)

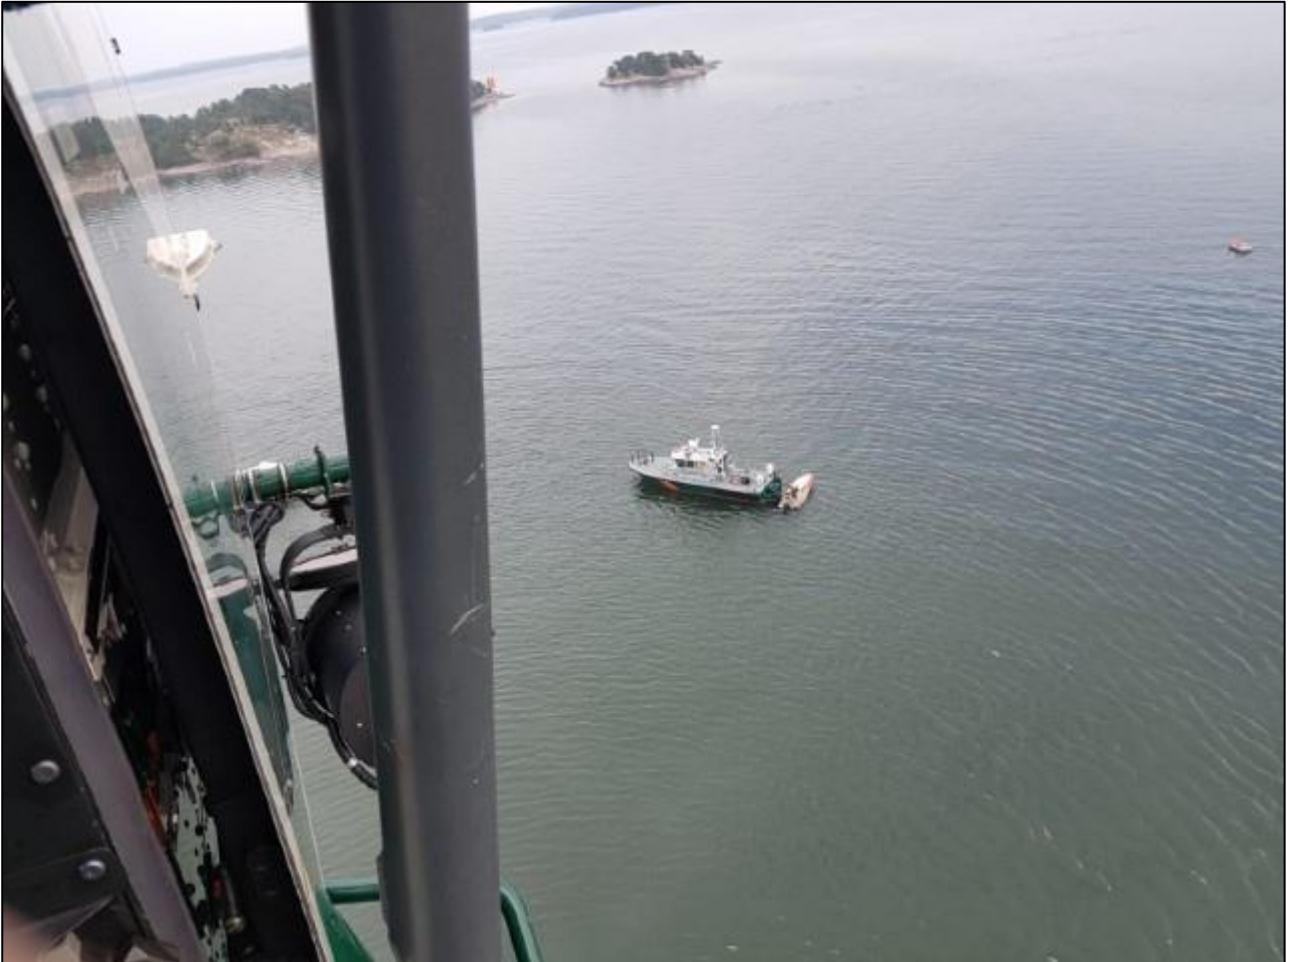
**Bild 3.** Den mindre båten fäst vid Pv121:s akter. (Bild: Gränsbevakningsväsendet)

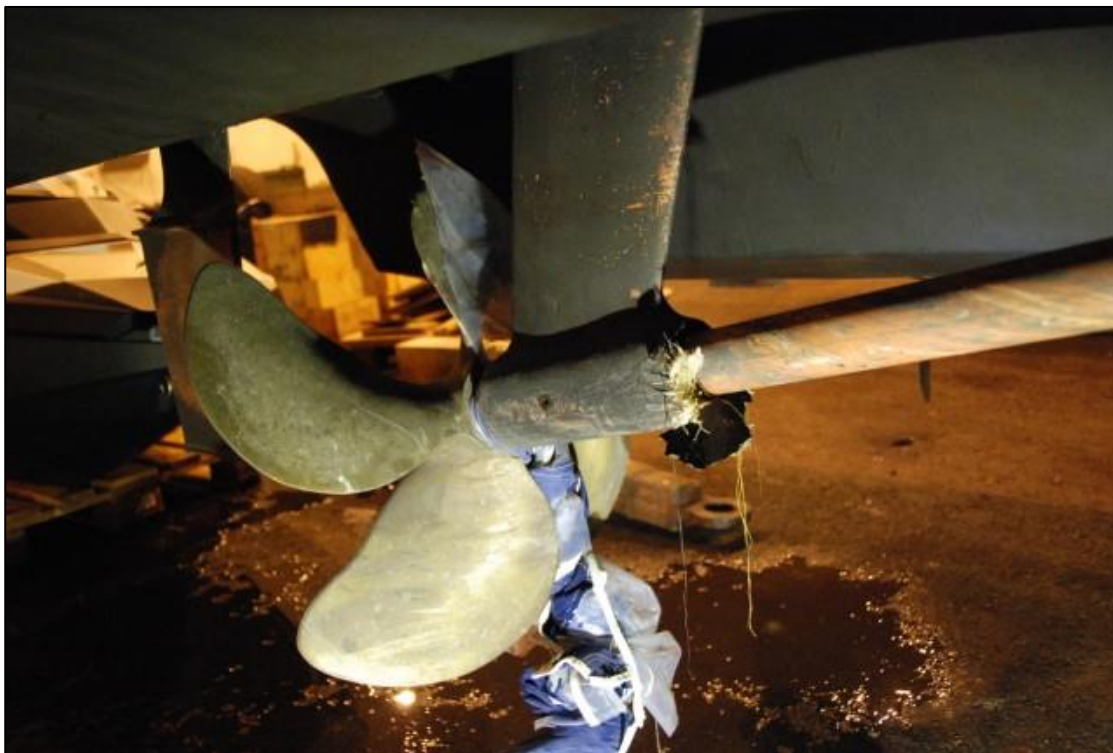
Personerna i den större båten fick inga fysiska skador. Den större båten bar på spår av sammanstötningen på vänstra sidan i fören, och den mindre båtens kapellkonstruktioner hade fastnat på den större båtens propelleraxel (Bild 5).

**Bild 5.** En del av den mindre båtens kapell fastnade i den större båtens propeller. (Bild: Gränsbevakningsväsendet)

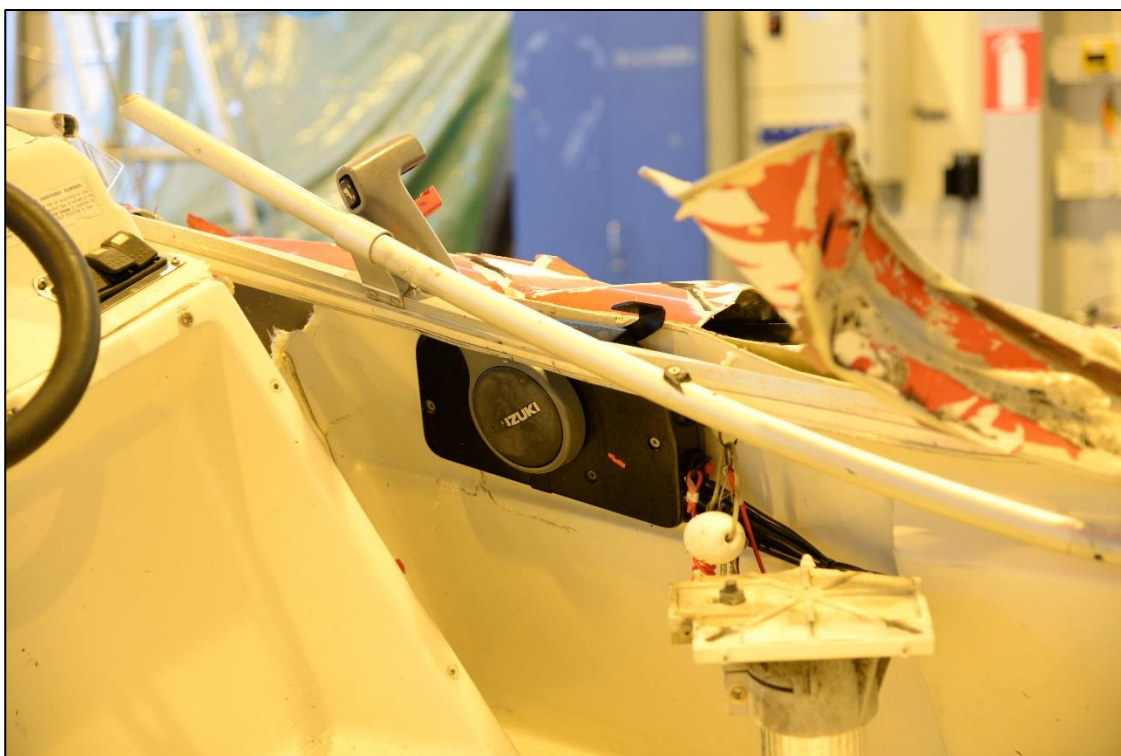
**Bild 6.** I sammanstötningen slets den mindre båtens förarsits loss. (Bild: Gränsbevakningsväsendet)

Båda båtarna skadades i sammanstötningen. Den mindre båten totaldemolerades (Bild 6 och 9). Skadorna på den större båten var mindre. Fören på båten hade skråmor, den högra propellern hade fått sig en smäll, och rester av den mindre båtens kapell hade fastnat i propelleraxelns konstruktioner. Olyckan orsakade inga miljöskador.

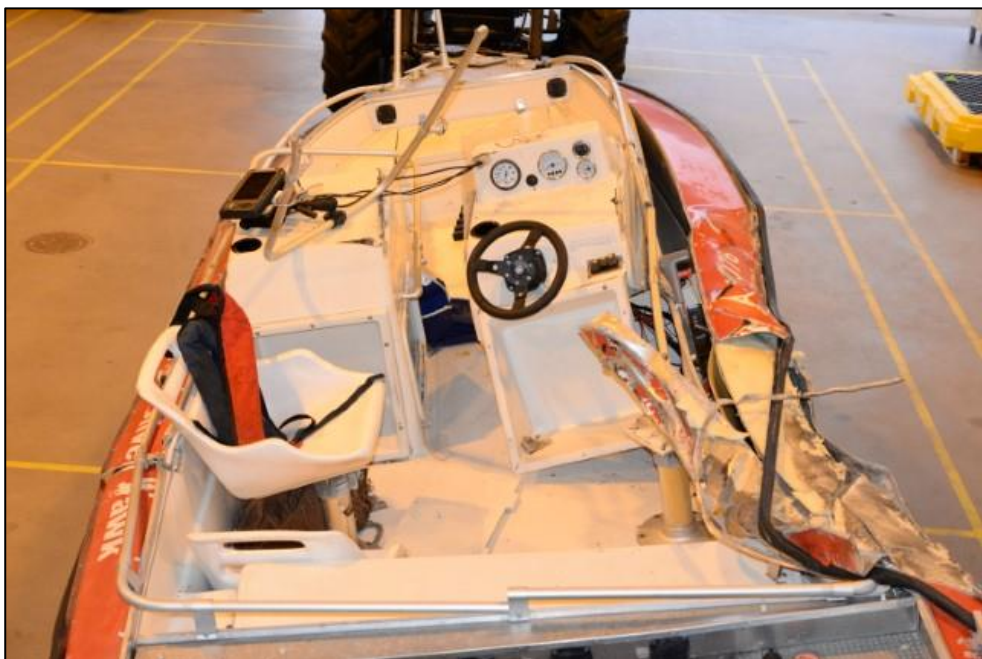
**Bild 9.** Skadorna på den mindre båten. (Bild: Gränsbevakningsväsendet)

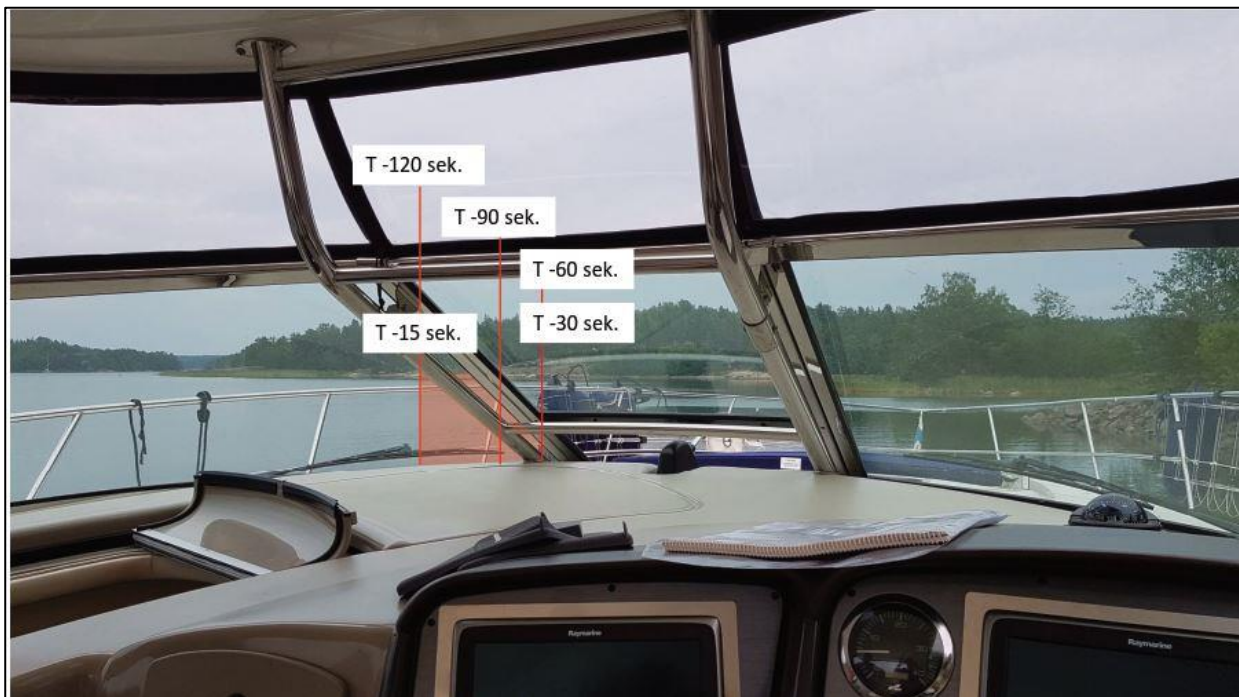
Den större båtens siktskugga (Bild 12) har analyserats i Gränsbevakningsväsendets förundersökning. Enligt observationerna som utredningsgruppen fått i sin platsundersökning förklarar resultaten dock inte varför den mindre båten inte observerades från den större båten före sammanstötningen.

Det går inte för någondera parten att tveklöst konstatera att båtarna inte fick syn på varandra på grund av konstruktioner som gjorde det svårare att se båtarna. Det är dock sannolikt att den mindre båtens uppspända kapell och stödkonstruktionerna i den större båtens styrhytt

samt fendrarnas placering vid relingen har påverkat detta. Den större båtens hastighet ledde till att fören låg något högre än normalt, vilket också påverkade sikten.

**Bild 12.** I bilden av siktskuggan visas fönsterkarmarnas och fendrarnas inverkan på utkiken under de två sista minuterna på den större båtens förarplats. (Bild: Gränsbevakningsväsendet)

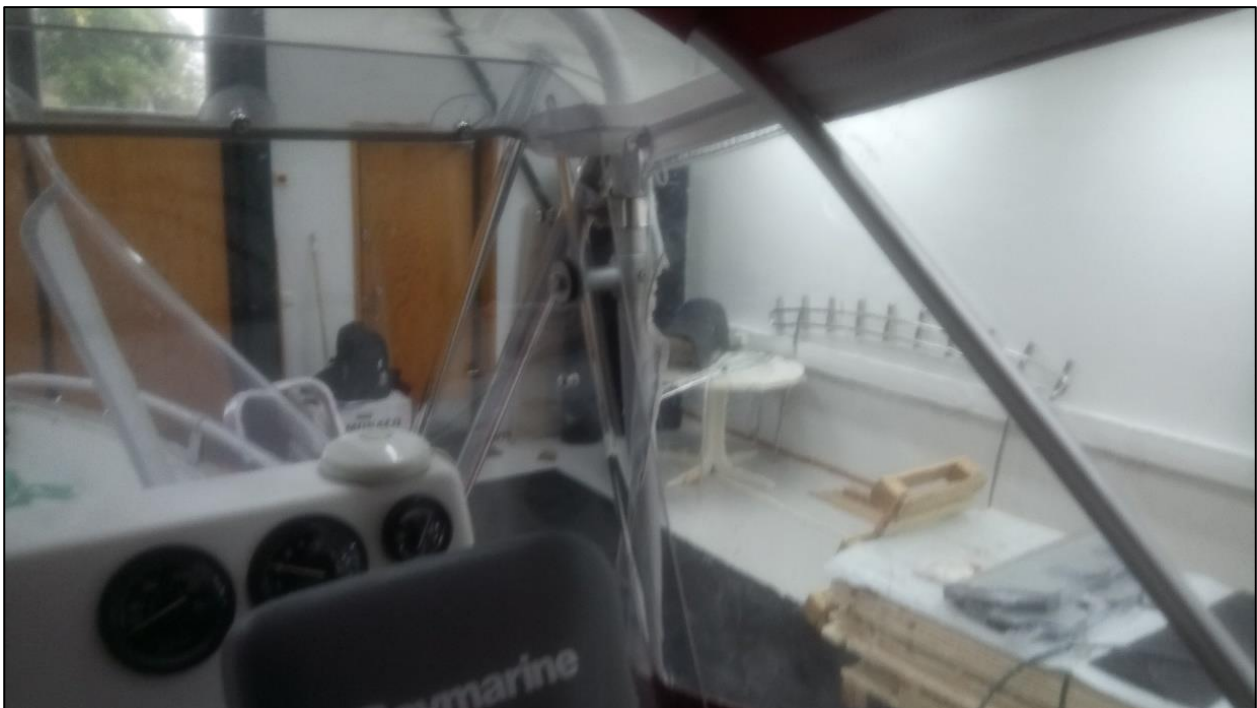
Olycksutredningscentralens utredningskommission bedömde inverkan av den mindre båtens siktskuggor (Bild 13) på sammanstötningen. Den mindre båtens uppspända kapell har i viss grad begränsat utkiken med hjälp av syn och hörsel.

**Bild 13.** Beskrivning av sikten snett högerut från förarplatsen i Silver Hawk 540. Båten på bilden har ingen anknytning till olyckan. (Bild: OTKES)

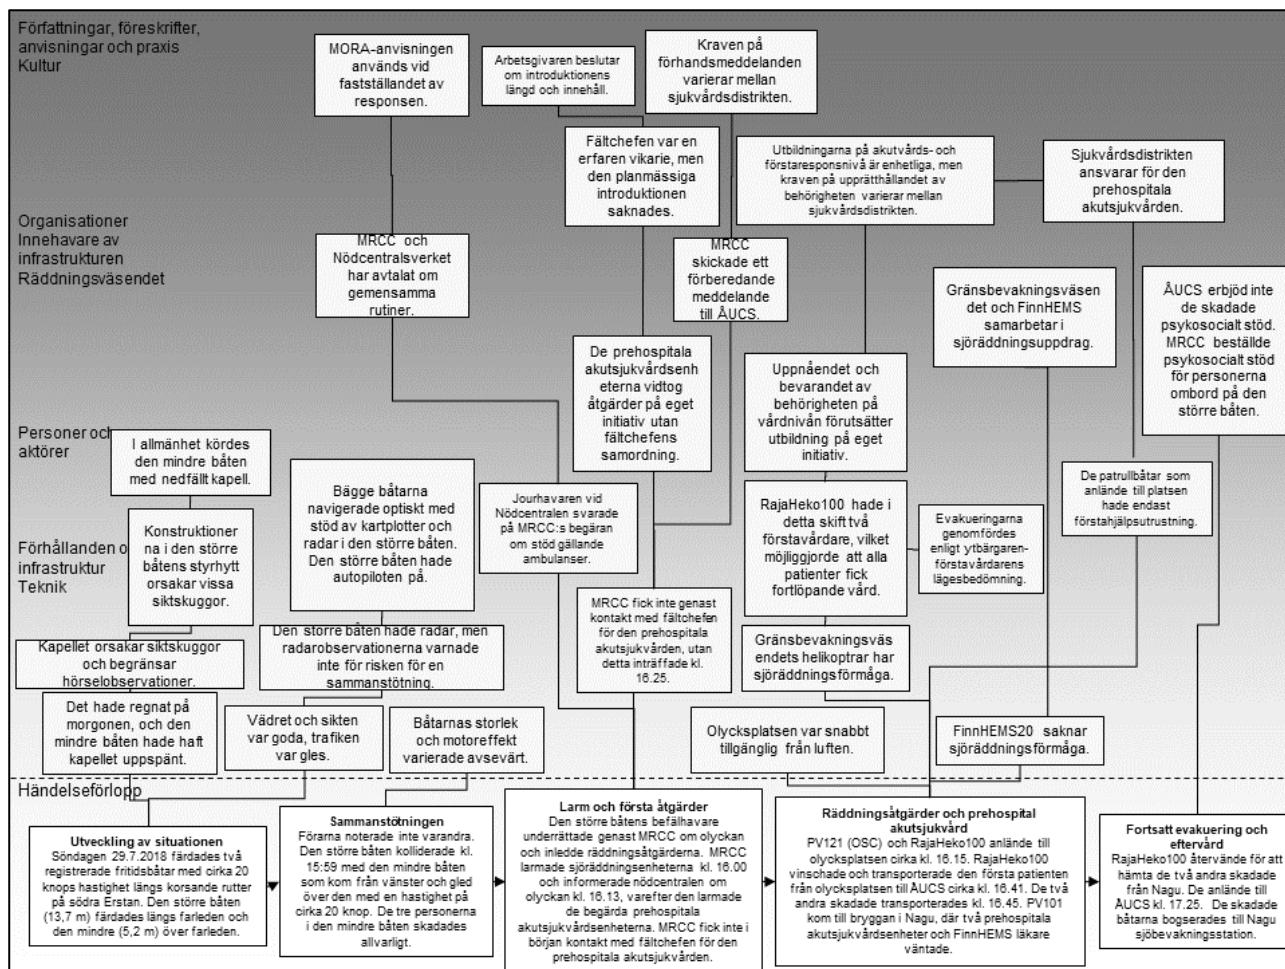
**Bild 14.** Accimap-schema över olyckan.
