## M/L Sternan (FIN) törmäys rantakalturiin Paraisten Lillmälössä 12.6.2017

Tutkinnan tunnus: M2017-02

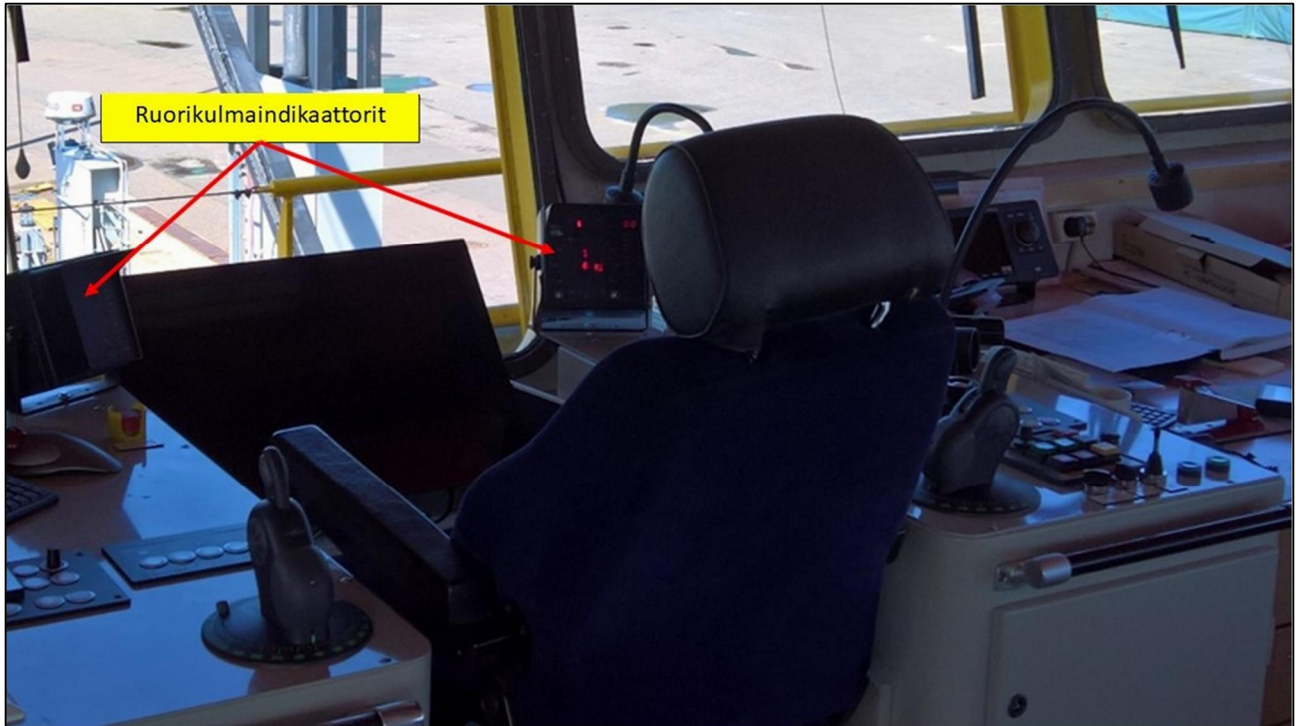
Kuva 7. Ruorikulmaindikaattorien sijainti ohjauspulpetissa (Kuva: OTKES)

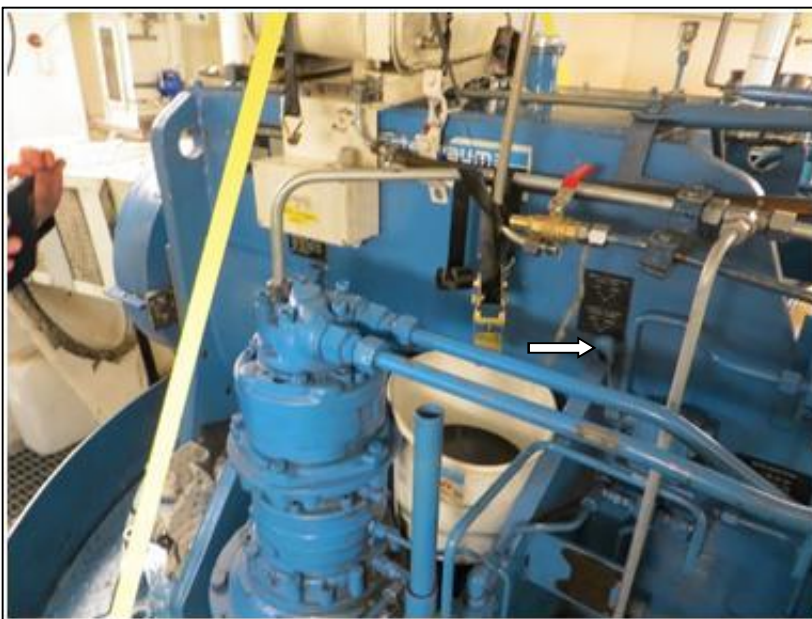
Kuva 8. Hydraulimoottori ja nuolella osoitettu jarrun kytkentävipu (Kuva: OTKES)

Henkilökunta kertoi havainneensa, että ruoripotkuri 2:n yhteydessä oleva ”jarruvipu” oli onnettomuuspäivänä ilmeisesti vahingossa kääntynyt gravitaatiosäiliötä laskettaessa ”JARRUKYTKETTY” -asentoon.

Testattaessa todettiin AQM-2:n kääntyvän hitaasti jarrun ollessa kytkettynä. ”*Häiriö AQM2 järjestelmävaroitus*” hälytystä, eli lukulaitteella luettavissa olevaa ”*ST-RS-F Signal on*” -hälytystä ei kuitenkaan saatu. Käännettäessä kuului kuitenkin sama ääni, joka oli kuulunut ennen onnettomuutta. Vastaava testaus tehtiin myös AQM-1:lle, jonka jarru esti potkurilaitteen kääntymisen ja järjestelmä antoi ”*ST-RS-F Signal on*” -hälytyksen.

neljän vuorokauden ajalta lukulaitteella ja todennut, että yksikään ”Häiriö AQM2 järjestelmä-varoitus” -hälytys ei tarkoittanut hälytystä ”Steering Response Failure”. Alusta telakalla tutkittaessa todettiin lisäksi AQM-2:n jarrun olevan kuluneempi, koska potkurilaitetta oli käänneltä jarru kytkettynä.

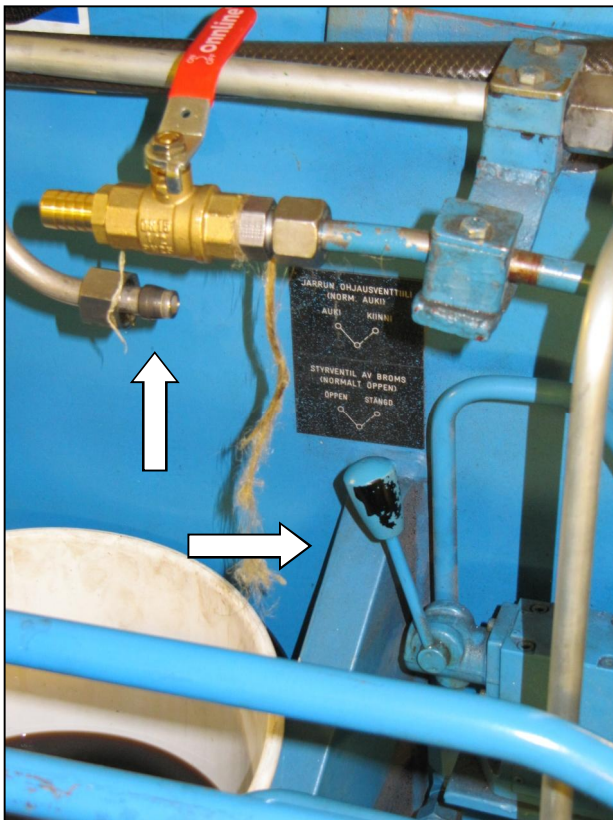
Kuva 10. Ruoripotkurin kääntökehän jarrun ohjausventtiilin vipu ja gravitaatiotankin laskemisen yhteydessä irrotettu öljyputki (Kuva: OTKES)

Konehuoneessa havaittiin, että ruoripotkuri 2:n akselitiivisteiden ns. gravitaatio-öljysäiliötä (painovoimainen akselitiivisteiden öljysäiliö) oli laskettu alemmas. Säiliö oli kiinnitetty tilapäisesti kuormaliinoilla ruoripotkuri 2:n päälle. Säiliö oli siirretty onnettomuutta edeltäneen ruokatauon aikana.

Säiliön siirtoon oli päädytty, koska edellisenä lauantaina, kaksi päivää ennen onnettomuutta, oli havaittu ruoripotkuri 2:ssa öljyvuoto jolloin tilattiin huolto. Kun gravitaatiosäiliö siirrettiin alemmaksi, saatiin staattinen paine pienemmäksi, jolloin myös akselitiivisteiden öljyvuoto väheni tai loppui.

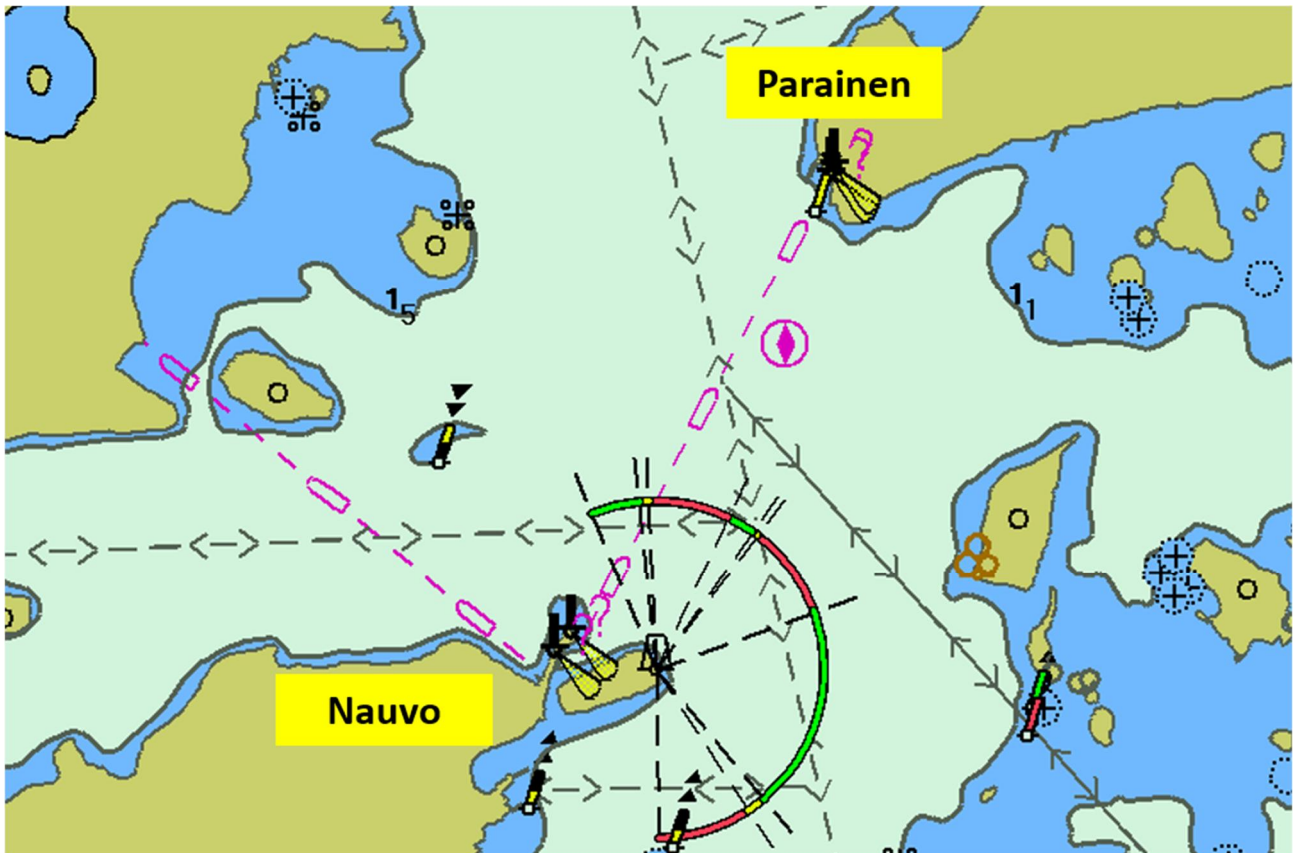
Kuva 11. Törmäys tapahtui Paraisten ja Nauvon välisen lauttareitin Paraisten puolen rantakalturiin. (kuva: Aboa Mare/Yrkeshögskolan Novia)
