Matkamoottoriveneen tulipalo Kruunuvuorenselällä 12.5.2017

PERUSTIEDOT

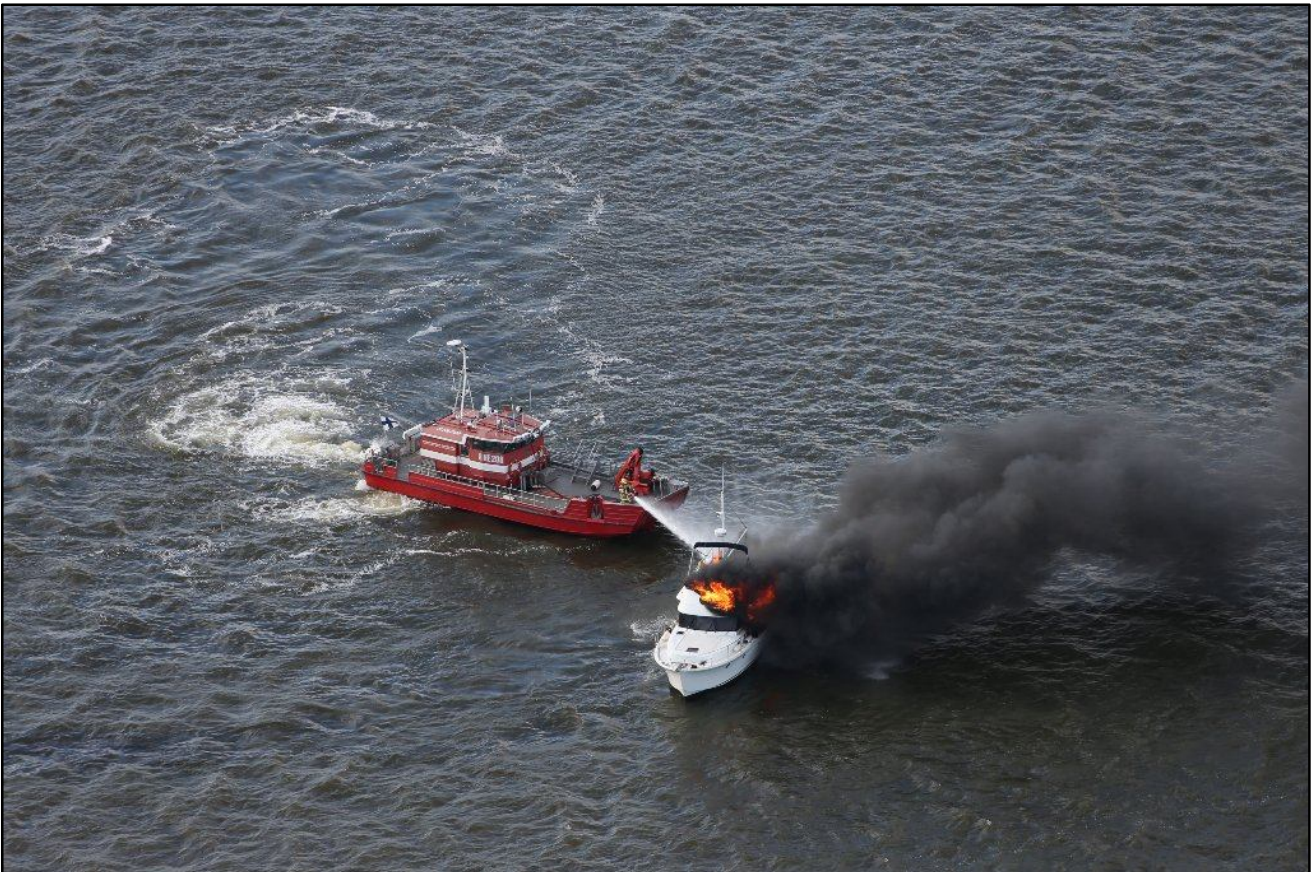
Kuva 1. Pelastuslaitoksen yksikkö sammuttamassa palavaa venettä. (Kuva: Rajavartiolaitos)

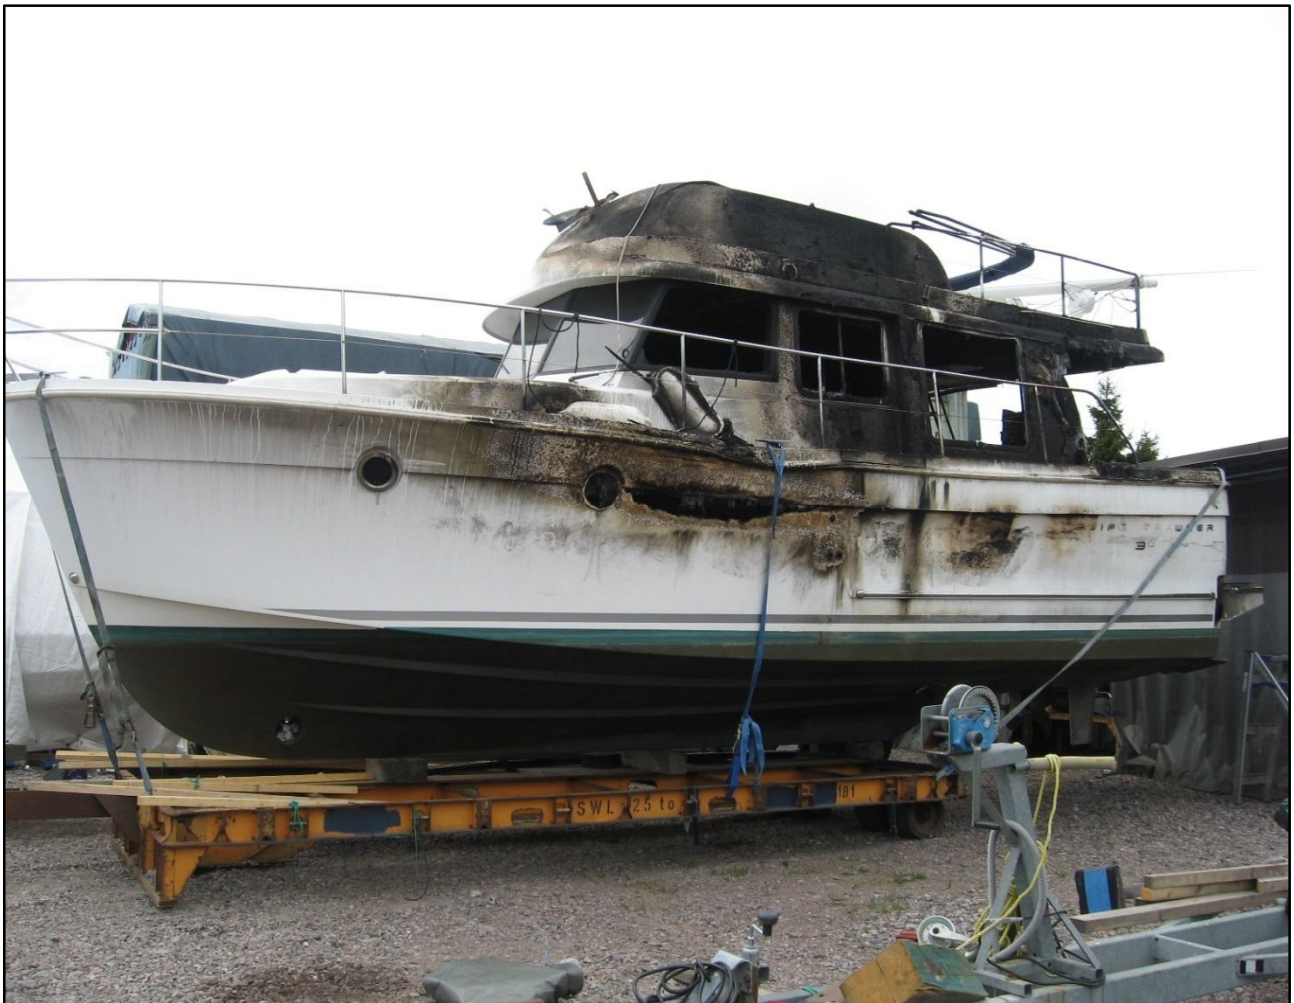
Kuva 2. Palanut vene nostettuna tutkintaa varten, veneen runko on palanut puhki vasemman puolen hytin kohdalla. (Kuva: OTKES)

Palo eteni voimakkaasti ohjaamotilaan ja veneen vasemmalla puolella sijaitsevaan pienempään makuuhyttiin. Tässä vaiheessa palo oli edennyt nestekaasupullon säilytystilan alapuolella. Kaasupullon venttiili oli osittain auki, jolloin kaasua oli jonkin verran myös uunin kaasuputkistossa. Palo oli kuumentanut nestekaasun niin, että sen paine oli noussut ja kaasu oli purkautunut nestekaasupullosta varoventtiiliin kautta. Varoventtiili aukeaa, kun paine nousee pullossa. Varoventtiili oli toiminut suunnitellusti, eikä nestekaasupullo ollut revennyt (räjähtänyt), mutta purkautunut kaasu oli edistänyt palon leviämistä.

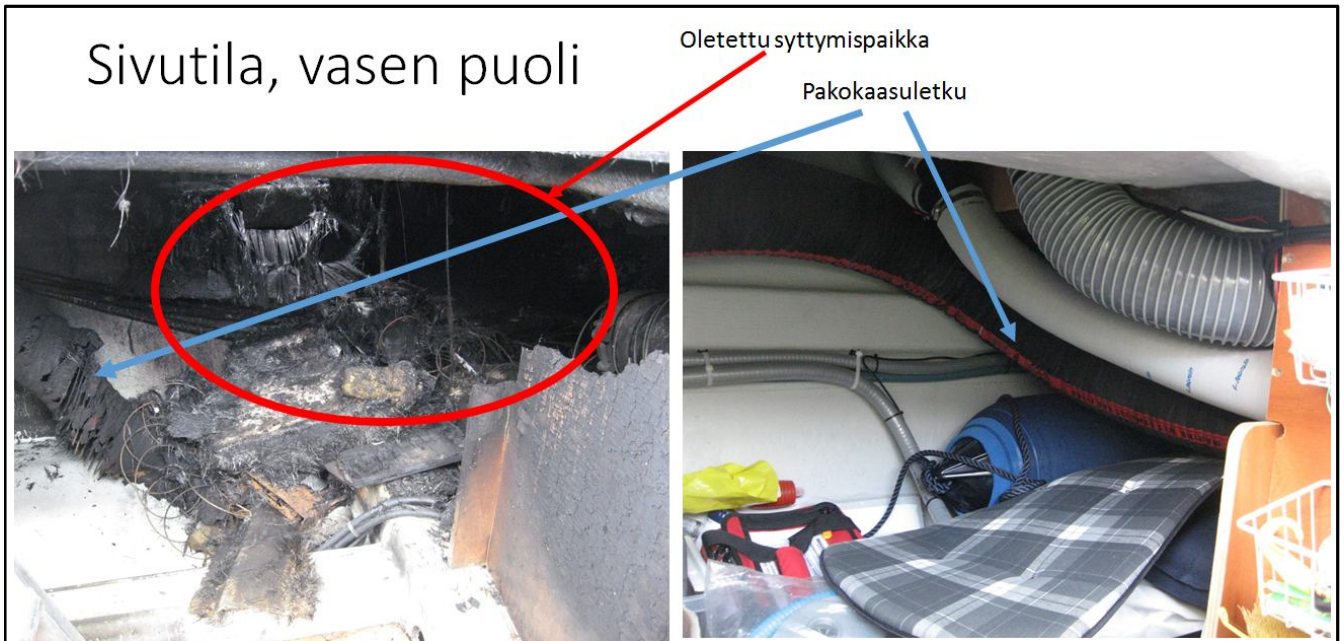
Paikkatutkinnan perusteella näyttää siltä, että koneen merivesijäähdytysjärjestelmä ei ole toiminut lainkaan tai ainoastaan puutteellisesti. Tästä johtuen pakokaasuletkun merivesijäähdytteinen osuus oli kuumentunut ja syttynyt palamaan tai sytyttänyt jonkun lähellä olevan materiaalin. Palo syttyi todennäköisesti konehuoneen takana vasemmalla olevassa erillisessä sivutilassa tai sen välittömässä läheisyydessä. Tästä tilasta ylöspäin oli hormin kaltainen yhteys, jossa oli paljon sähkölaitteita ja -kaapeleita. Tästä tilas-

ta oli yhteys vasemmalla laidalla olevaan pitkittäiseen sivutilaan, jossa oli iso muovinen, puolillaan oleva vesisäiliö ja konehuoneen tuuletin. Syttyttyään palo sai kehittyä rauhassa jonkin aikaa, ennen kuin se huomattiin.

Kuva 3. Tulipalon todennäköinen syttymispaikka on vasemman puolen sivutilan takaosassa. Oikeanpuoleinen kuva on vastaavasta veneestä samasta paikasta. (Kuvat: OTKES)

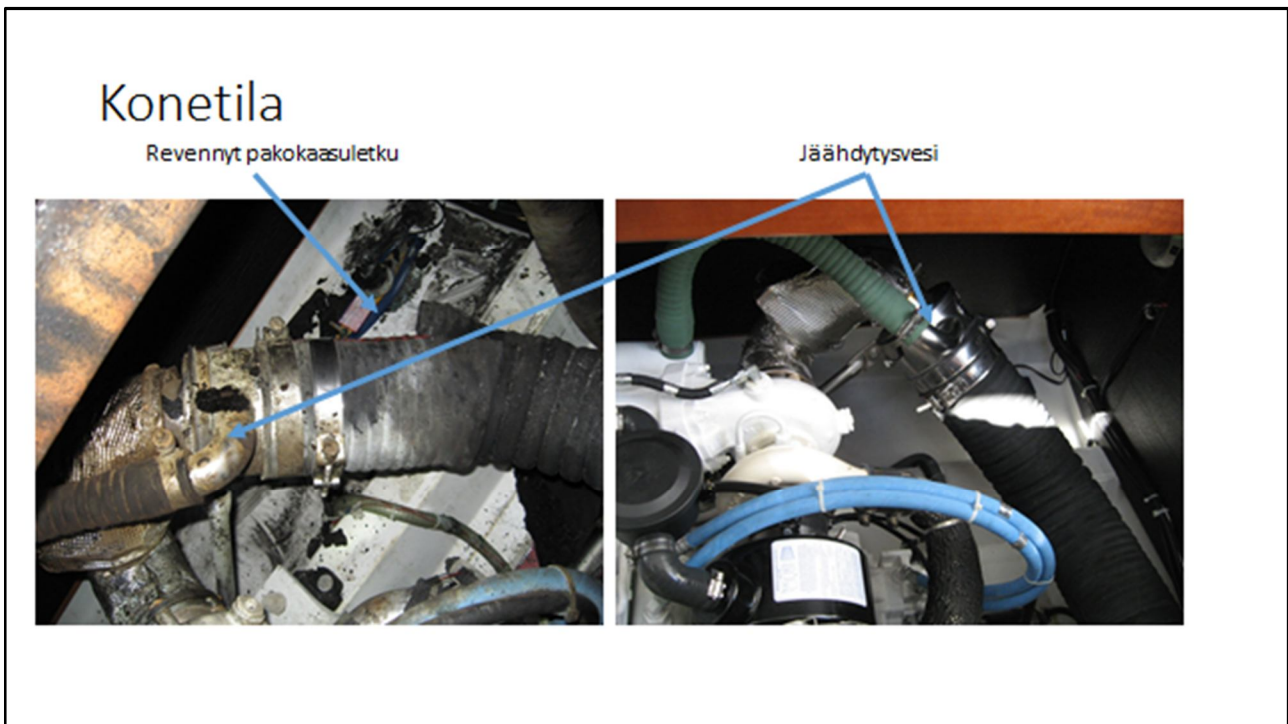
Kuva 4. Kuumuuden seurauksena revennyt moottorin pakokaasuletku. Oikeanpuoleinen kuva on vastaavasta veneestä samasta paikasta. (Kuvat: OTKES)

Merivesijäähdytyksen toimintaa ei ollut varmuudella todettu lähtötarkastusten yhteydessä eikä seurattu matkan aikana.

Johtopäätös: *Moottorin toiminnan ja merivesijäähdytteisen pakoputkiston kannalta on ensiarvoisen tärkeää varmistua siitä, että merivesijäähdytys toimii ja pakoputkisto saa samalla jäähdytystä. Tämä tapahtuu helpoiten tarkkailemalla pakoputkesta tulevaa jäähdytysveden virtausta.*
