REISIPARVLAEV TIJU PÕHJAPUUDE RUKKI KANALIS

28.07.2017

Ohutusjuurdluse aruanne M280717

Tallinn 12.06.2018

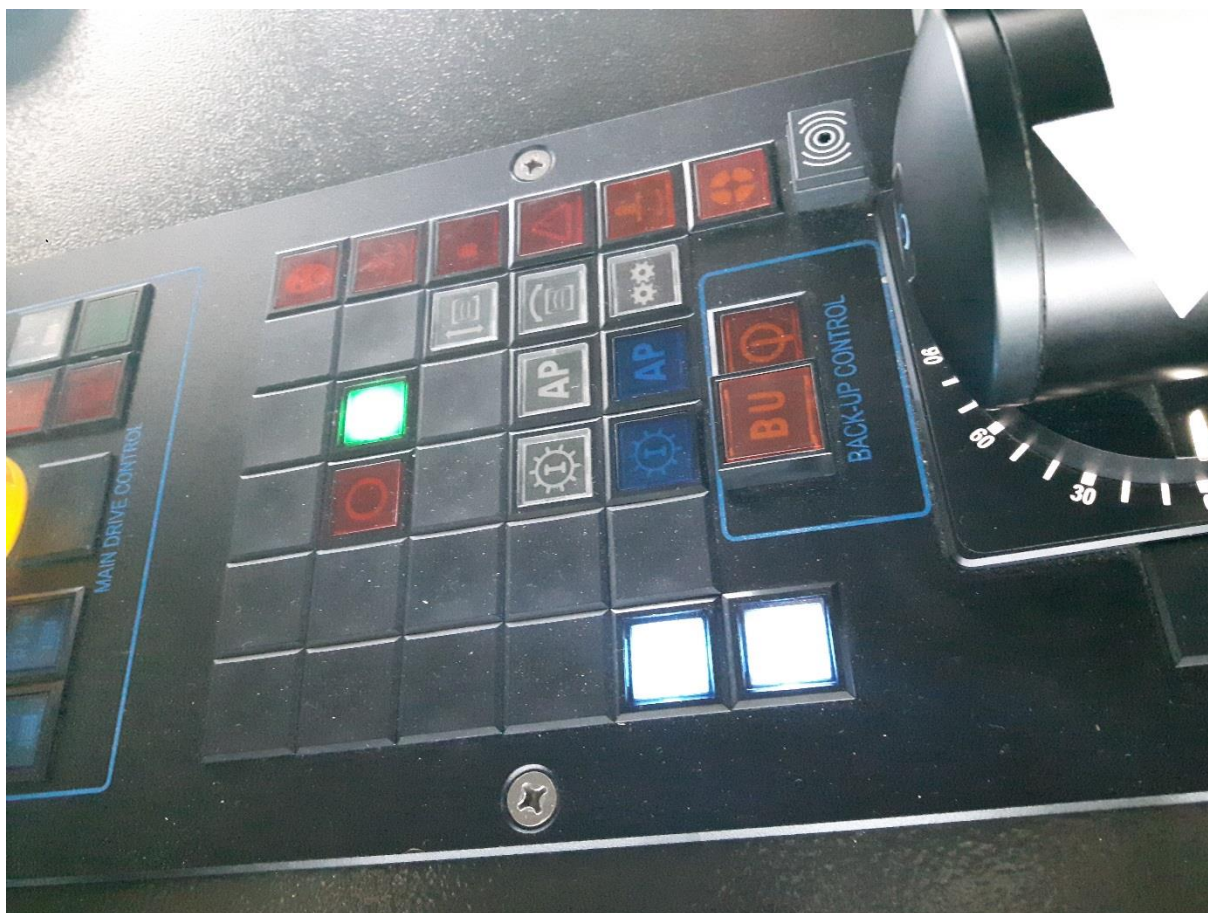
Foto 3: Steerprop juhtpaneel

Mõlemal juhtpaneelil on „AP“ nupp, mida kaks korda vajutades toimub üleminek ühest režiimist teise. Samuti aktiveerub vastav lamp paneelil, mis indikeerib automaat- või

Rikke olemusest arusaamisel püüti juhtimist üle võtta käsijuhtimisele. Selleks kasutades „AP“ nuppu juhtpaneelil (Steerprop). Seda tuleb vajutada kaks korda, et muuta juhtimisrežiimi. Sellega ei saavutatud kontrolli laeva üle. VDR andmetest võib välja lugeda, et ajavahemikul 18:25:21 kuni 18:26:19 toimus korduvalt juhtimisrežiimide vahel vahetus, millest tuleneb, et mindi käsijuhtimiselt automaatroolile ja tagasi. Laevajuhil puudus režiimide vahetusest info.

Käsijuhtimine õnnestus alles korduvate katsetega saada juhtkangidele. Steerprop süsteemis automaatrooli mahavõtmine juhtkangidega – kui keerata juhtkangi vähem kui 60° , siis juhtkang keerab tagasi end 0 positsiooni ja automaatrool ei deaktiveeru. Kui keerata 60° või enam siis jääb juhtkang sinna asendisse, aktiveerub käsijuhtimine ja deaktiveerub automaatrool. Väidetele tuginedes prooviti õnnetuse ajal keerata juhtkange 60° ühele poole ja teisele poole, kuid see ei mõjunud. Lõpuks keerati 180° , siis deaktiveerus automaatrool. Steerprop juhtsüsteem saadab andmed reisiinfo salvestisse (VDR) iga 6 sekundi tagant. Andmete analüüsil selgus, et kell 18:26:20 oli juhtkang 171° nurga all. Enne seda ei läinud juhtkangide nurk kordagi üle 60° vastavalt salvestatud andmetele.

Ohutusjuurdluse käigus ei tuvastatud tehnilist probleemi, mis oleks takistanud laevajuhtimise üleviimist automaatroolilt käsijuhtimisele. Avariisituatsioonis, kui inimene on stressis võib lahendus, kus aktiveerimiseks/deaktiveerimiseks peab nuppu vajutama kaks korda tekitada segadust. Kaasaitavaks teguriks oli „AP“ nupu olemasolu mõlema juhtpaneeli peal, kus teadmata ühest nupust deaktiveeritakse ja teisest aktiveeritakse uuesti režiim. Hilisemal testimisel avastati probleem „BU“ (*back-up*) süsteemis, kuid see oli seotud masina pöörete juhtimisega ning ei oleks mõjutanud avariirežiimil asimuutkäiturite juhtimist. Juhtkangide kasutamine käsijuhtimisele üle minemiseks stressiolukorras ja ohupoole liikudes võib tekitada olukorra, kus instinktiivselt ei ole inimene valmis keerama rooliseadet piisavalt suure, antud juhul 60° nurga alla.

- 1) Analoogkaart AD80 (*slave*) ühendati lahti Steerprop asimuutkäiturite juhtpaneelilt (*mode selection*), mille tulemusel välditakse ohtu kaardi tardumiseks.
- 2) Steerprop juhtpaneelil „BU“ (back-up) süsteemile teostati testid, mille tulemusel leiti viga ühenduste järjestuses Quadro Drive kapis. Ühenduste konfigureerimine teostati dokis ja hilisemal katsetusel toimis ettenähtud tingimustel.
- 3) Ehitati uus välisvõrk (*NMEA 2000 canbus Network*) analoogkaartide AD80 (*master*) ja AD80 (*slave*) vahel, kus kasutati kaabli otstes olevaid ühendusi.
- 4) Seadistati alarmid, kui tekib kommunikatsiooni viga Simrad automaatrooli ja Steerprop juhtpaneeli vahel.
- 5) Tarkvaralised muudatused Steerprop Ltd. poolt käsijuhtimise ülevõtmiseks automaatjuhtimiselt. Juhtkangidele juhtimise ülevõtmine seadistati 30° peale ja pöörates juhtkangi 10° tuleb eelhoiatust.

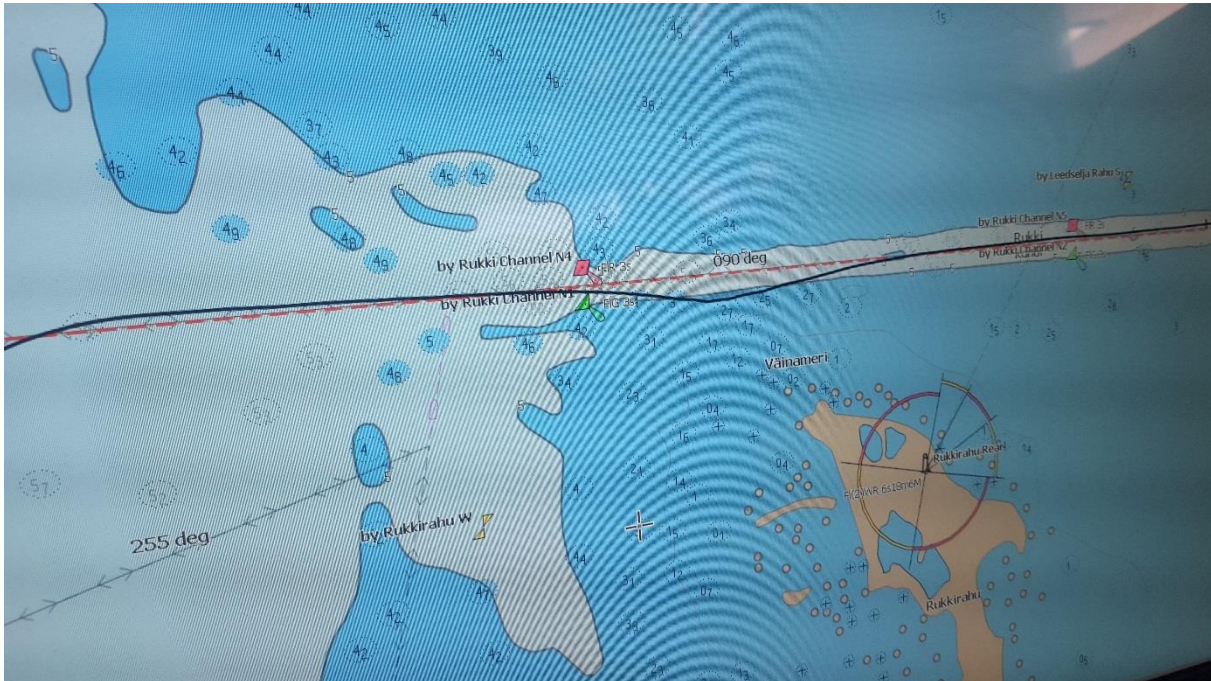
Foto 4: Laeva teekond Rukki kanalisse sisenemisel

käsijuhtimise režiimi. VDR andmete järgi tuvastati, et põhjapuude toimus kell 18:25:48 koordinaatidel 58°54'445N 023°20'580E.

Pärast tuntavat põhjapuudet saabus silda laeva kapten. Peale mitmendat katset käsijuhtimisele üle minna õnnestus vanemtüürimehel laeva juhtimine taastada. Kogu aja vältel oli masinate kiirus konstantne. Laev juhiti käsijuhtimisel faarvaatril tagasi. Kell 18:27:11 oli laev liitsihil, kiirus 7,2 sõlme. Alustati laeva kontrollimisega. Veendudes, et puuduvad täiendavad alarimid ja merevee lekked, otsustati suunduda Rohuküla sadamasse. Kell 18:44 sildus RPL Tiiu Rohuküla sadamas kai No. 6 ääres. Kell 18:56 ümberhaalamine. Kell 19:17 laev Rohuküla sadamas kai No. 7 ääres. Kell 21:30 alustati tuukriülevaatusega.

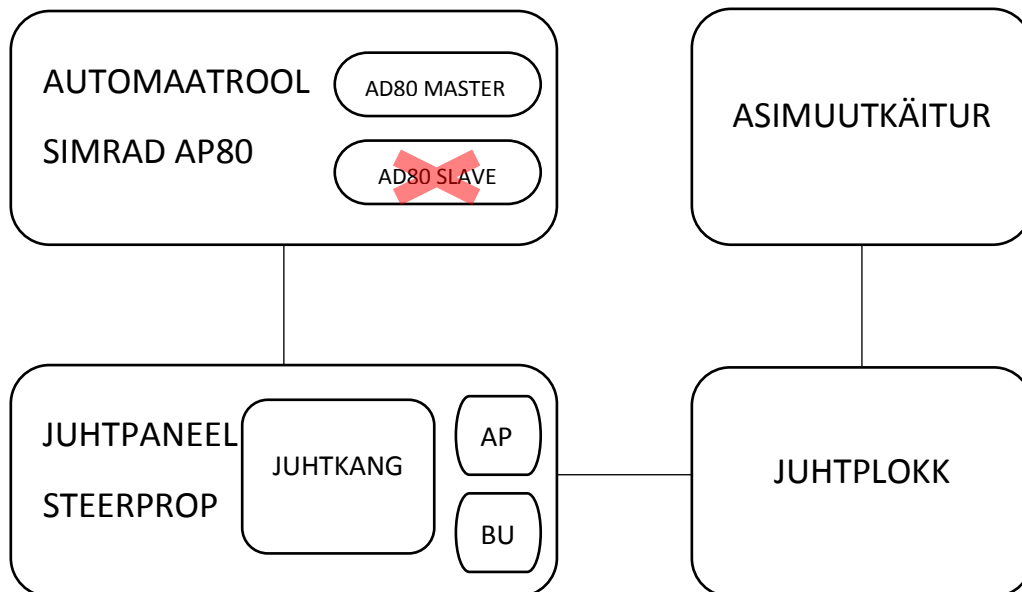
Joonis 1: Laeva juhtsüsteemi lihtsustatud skeem

Tuvastatud rike, üks õnnetuse põhjustajatest, oli laeva automaatrooli seadmes esinenud defekt, mille tulemusel automaatjuhtimisel laev ei järginud etteantud korraldusi. Tegemist oli veaga, mis ei saanud olla põhjustatud meeskonnaliikmete eksimusest või muude süsteemide rikestest.

Lähemal analüüsil tuvastati probleem asimuutkäiturite (Steerprop) juhtimissüsteemi ja automaatrooli (Simrad AP80) vahel. Automaatrežiimi sisselülitamisel Steerprop juhtpaneelilt edastati käsklus automaatroolile, mis lülitus ümber automaatjuhtimisele. Süsteemide omavaheline seadistus (*handshake*) ei näinud ette automaatrooli poolset kinnitust üleminekule autorežiimi. Automaatrool, olles automaatrežiimil, oleks pidanud edastama käsklused asimuutkäituri positsiooni muutmiseks, et saavutada automaatroolile etteantud kurss.

VDR andmetest tuvastati, et automaatrool saatis signaali, mis ei jõudnud Steerprop süsteemini. Tuvastati, et põhjus, miks enam automaatroolist signaal edasi ei liikunud, oli AD80 analoogkaardis (*drive unit*), mis pidi juhtima võõri asimuutkäiturit.

Automaatrootlis kasutatakse kahte analoogkaarti (*drive unit*) – AD80 (*master*) ja AD80 (*slave*). *Master* võtab signaalid vastu ja saadab välja, *slave* kaart toimib samal põhimõttel, kuid selle signaalid lähevad välja läbi *master* kaardi. Mõlema kaardi juhtida on üks asimuutkäituritest. *Master* oli programmeeritud juhtima ahtri ja *slave* vööri asimuutkäiturit. Põhjuseks, miks signaal enam *slave* kaardist välja ei läinud, oli selle tardumises. Selle põhjustas suure tõenäosusega lõpetamata pööre, kui mindi käsijuhtimiselt automaatroolile. Sellisel juhul oleksid juhtkangid asetatud 0 positsiooni, kuid tegelik nurk asimuutkäituril ei ole veel 0. Kell 18:23:51 oli laev kursil 091,9° ja asimuutkäitur -9°. Kell 18:23:57 oli laev kursil 091,5° ja asimuutkäitur -1°. Kell 18:24:00 oli laev automaatjuhtimisel kursil 091,3° ja asimuutkäitur 0°.

Mõlemad analoogkaardid olid ühendatud Steerprop juhtsüsteemiga (*mode selection*) – kus valides juhtpaneelilt automaatrežiimi saadetakse signaal sellest mõlemale kaardile. *Slave* kaart ühendati lahti sellest võrgust (*mode selection*) ja seejärel hakkas uuesti tööle. Steerprop juhtpaneelist edastatavad (*mode selection*) signaalid võivad tulla eriaegadel ehk signaalide vahel on viivitus, mis mõjutab *slave* analoogkaardi tööd. Automaatroot oli endiselt automaatrežiimil ja töötas, kuid tardunud analoogkaart ei edastanud enam signaali Steerprop juhtsüsteemile ning asimuutkäitur püsis 0 asendis.

Probleemi lahendamiseks ehitati analoogkaartide omavaheliseks suhtluseks väline võrk, kus kasutati ainult kaabli otstes olevaid ühendusi. Sama tehti kõigile teistele sõsarlaevadele.
