M2020-E1 Huviveneen ja lossin törmäminen Velkualla 24.7.2020

Raportti alustavasta tutkinnasta M2020-E1

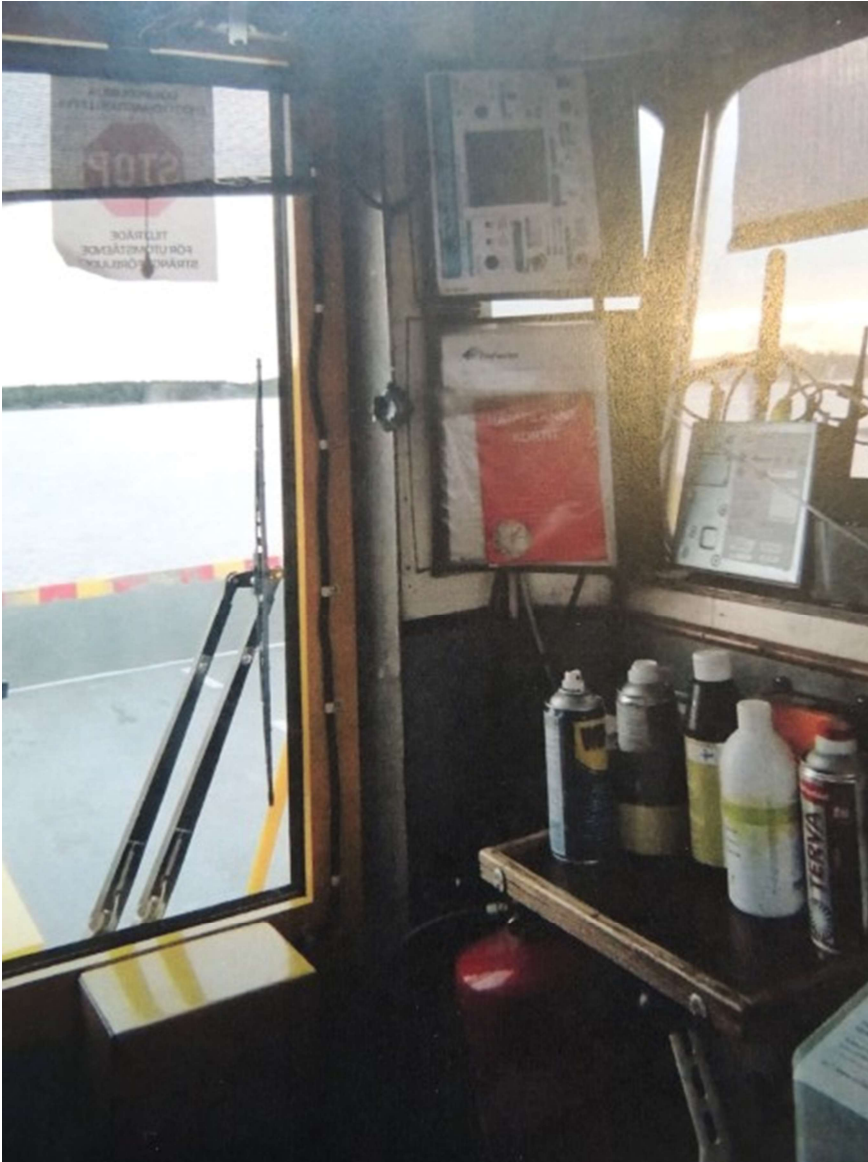
Lossia lähestyvä vene tuli oikealta, joten sen olisi pitänyt olla lossin kuljettajalle hyvin havaittavissa. Näkyvyyttä heikensivät näkemäesteenä olleet, ohjaamon vasemman pikkuikkunan eteen asetetut erilaiset työskentelyyn tarkoitettut asiakirjakansiot ja mapit.

Kuva 1. Asiakirjakansiot ja mapit heikensivät näkyvyyttä veneen suuntaan. (Kuva: Otkes)

2. Lossin kuljettaja havaitsi veneen juuri ennen törmäystä. Lossin vasemmanpuoleisen, pienen kulmaikkunan edessä oli mappeja ja lehtiöitä, mitkä osaltaan tai ilmeisesti estivät lossin kuljettajaa näkemästä lähestyvää venettä riittävän ajoissa.

Johtopäätös: Ohjaamossa olevien tavaroiden ja laitteiden sijoittelussa on huomioidava, ettei synny ohjailua haittaavia katvesektoreita.

Mapit ja lehtiöt poistettiin lossin vasemmanpuoleiselta pikkusivuikkunalta heti onnettomuuden jälkeen.

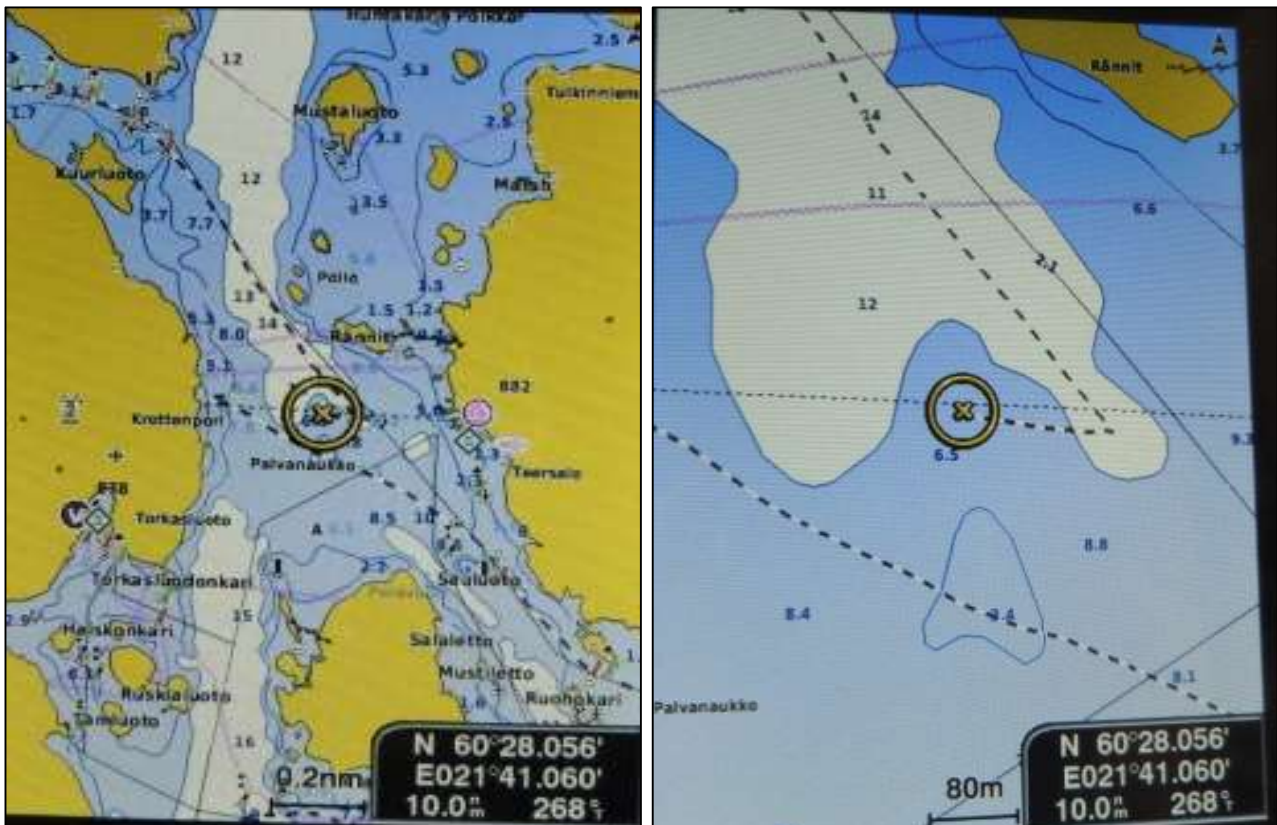
Kuva 2. Veneen plotterinäytöstä otetut kuvat. Katkoviiva kuvaa huviveneen kulkemaa reittiä (Kuvat: OTKES)

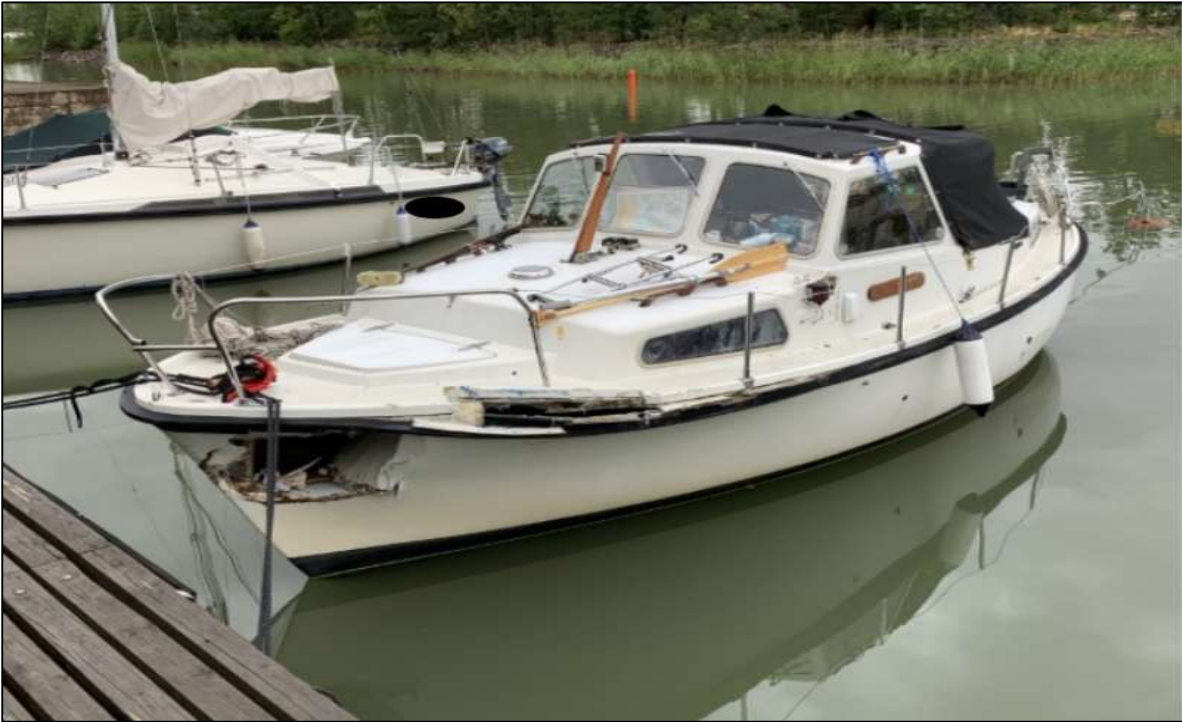
Veneen kuljettaja ei huomannut vasemmalta lähestyvää lossia vaan ajoi sen eteen. Törmäyksessä lossin rantakiinnitykseen tarkoitettut ulokkeet lävistivät veneen rungon keulasta ja perästä (Kuva 3). Vene jäi ulokkeiden kannattelemaks ja siirtyi lossin työntämänä noin kuuden solmun nopeutta voimakkaasti sivullepäin.

Kuva 3. Huvivene oli Winga 25. (Kuva: OTKES)

Yksi onnettomuusveneen matkustajista sai törmäyksessä hoitotoimenpiteitä vaatineen vähäisen vamman. Lossi ei vaurioitunut, mutta veneen runko vaurioitui pahoin. Huviveneen keulaan ja perään tuli vesilinjan yläpuolelle suurehkot reiät (kuva 2). Vene ei kuitenkaan ollut uppoamisvaarassa. Alustavan tutkinnan perusteella ei saatu selville onko vene korjauskelvoton. Onnettomuudesta ei aiheutunut ympäristövahinkoja.

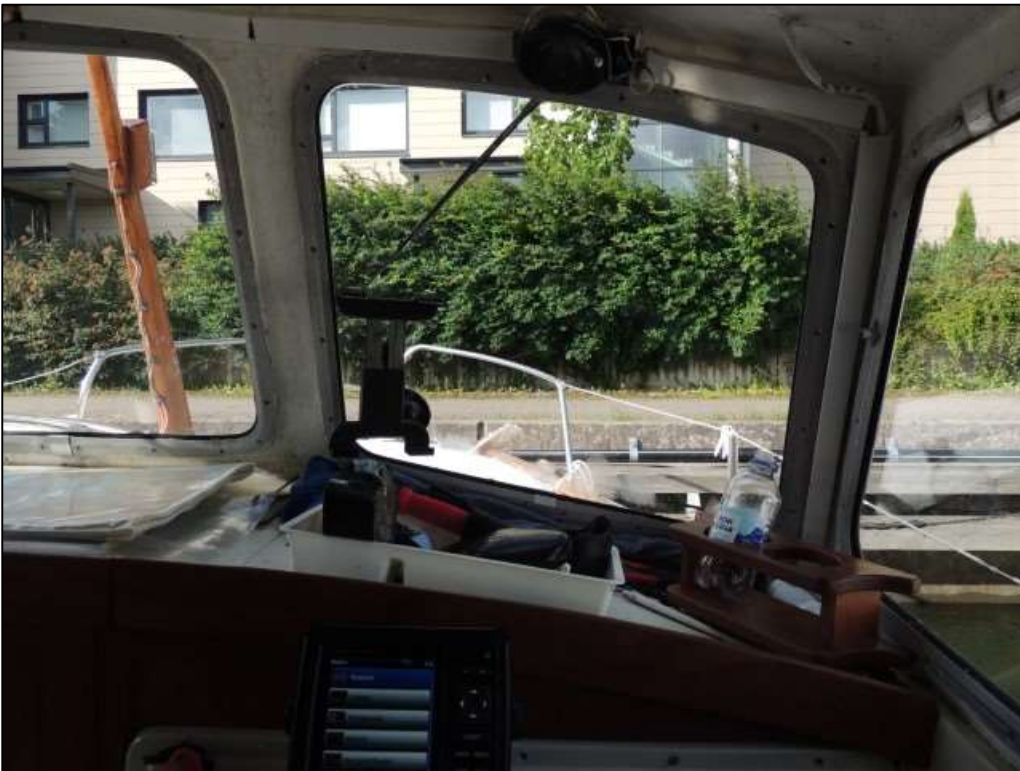
Veneen lähestyessä Palvan lossipaikkaa oli veneen sisällä kosteudesta johtuvaa voimakasta ikkunalasiin huurtumista, joka rajoitti näkemistä huomattavasti. Veneen päällikkö joutui ajoittain pyyhkimään lasiin kertynyttä kosteutta kädellään ruorin edessä olevasta ikkunasta.

Kuva 4. Kuva huviveneen ohjaajan paikalta. (Kuva: OTKES)

1. Veneen päällikkö ei ryhtynyt riittäviin toimenpiteisiin lossin sijainnin selvittämiseksi, vaikka tiesi ylittävänsä lossiväylän. Veneen ikkunoissa oli näkyvyyttä oleellisesti haitannutta märkää huurua.

Johtopäätös: Aluksen, joka aikoo ylittää lossiväylän, on varmistuttava lossin sijainnista ja sen liiketekijöistä. Huolellista tähystystä on ylläpidettävä ympäri näköpiirin.

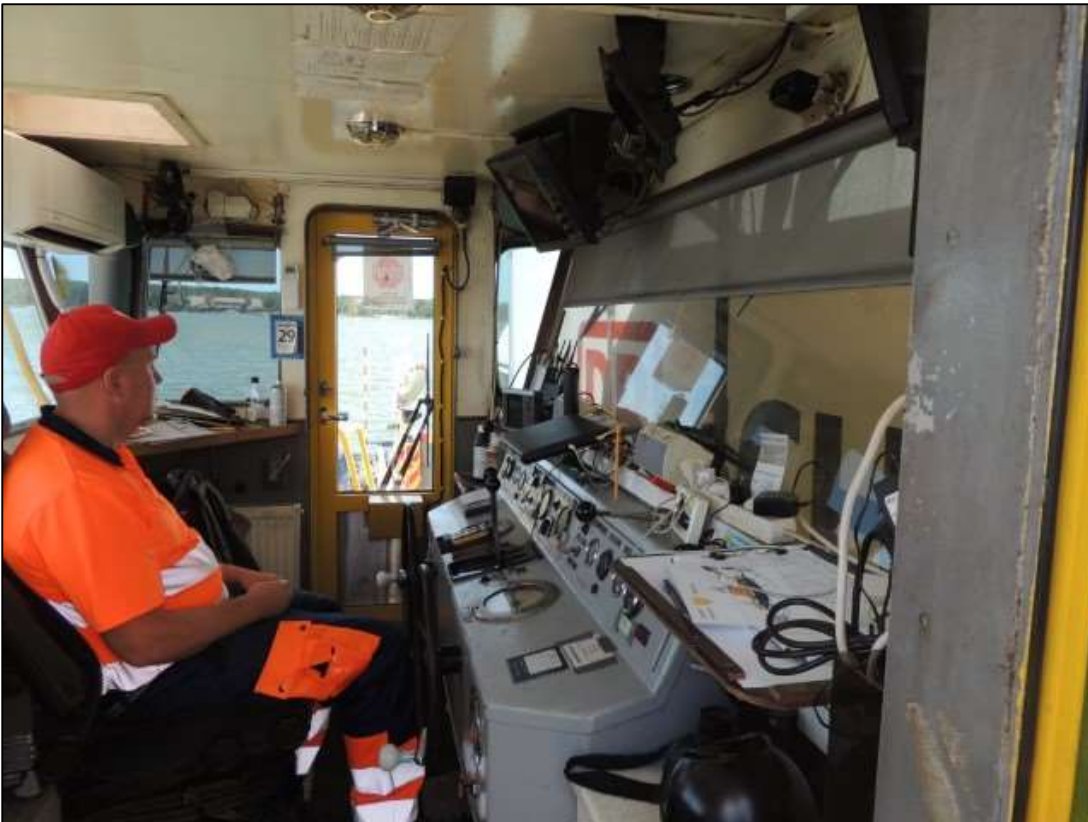
Lossin kuljettaminen tapahtuu lossin kulkusuuntaan nähden vasemmalle sijoitetusta korotetusta ohjaamosta. Lossin kuljettaja istuu työpisteessään kulkusuuntaan nähden sivuttain. Ohjaamosta on pääosin hyvä näkyvyys ympäri näköpiirin, mutta havaintoja mahdollisesta risteävästä veneliikenteestä vaikeuttaa kuljettajan työskentelyasennosta johtuen lossin kulkusuuntaan nähden vasemmalta puolelta tuleva liikenne. Lisäksi korkeat ajoneuvot peittävät näkyvyyden toiseen suuntaan lähes kokonaan (Kuva 6).

Kuva 6. Korkeat ajoneuvot aiheuttavat lähes 180° näkemäesteen.
