OSA 1 TAPAHTUMAT

LUKU 1

Onnettomuus

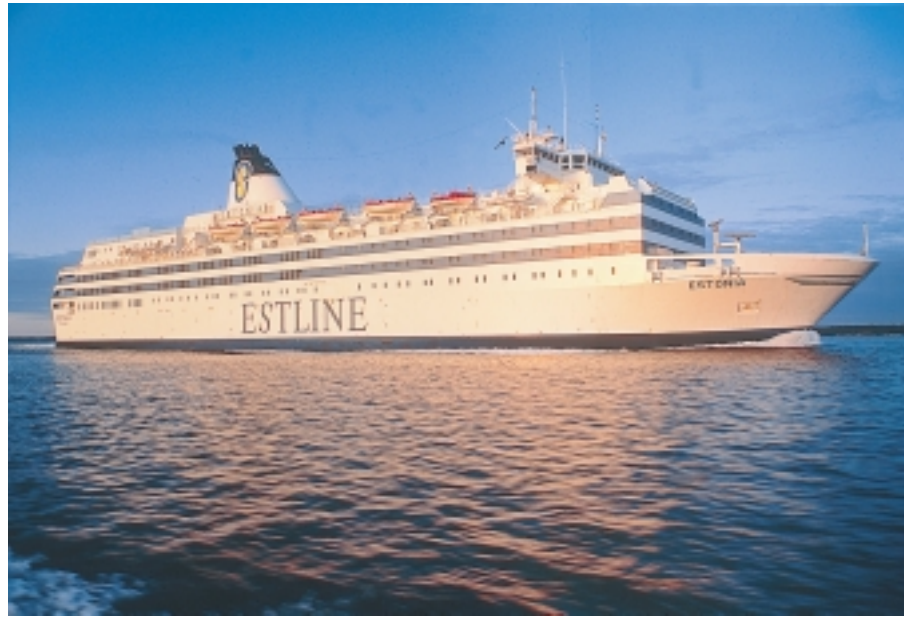
Kuva 1.1 Matkustaja-autolautta ESTONIA.

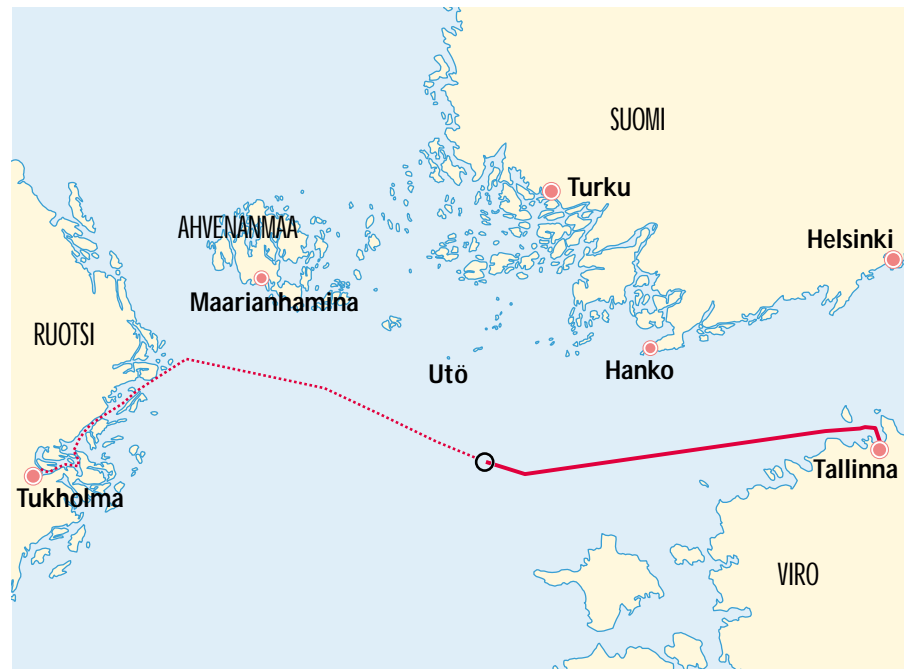
Kuva 1.2 ESTONIAN reitti ja onnettomuuspaikka.
