3.1 Taustatiedot

Kuva 3.1 ESTONIAN yleisjärjestelypiirustus.

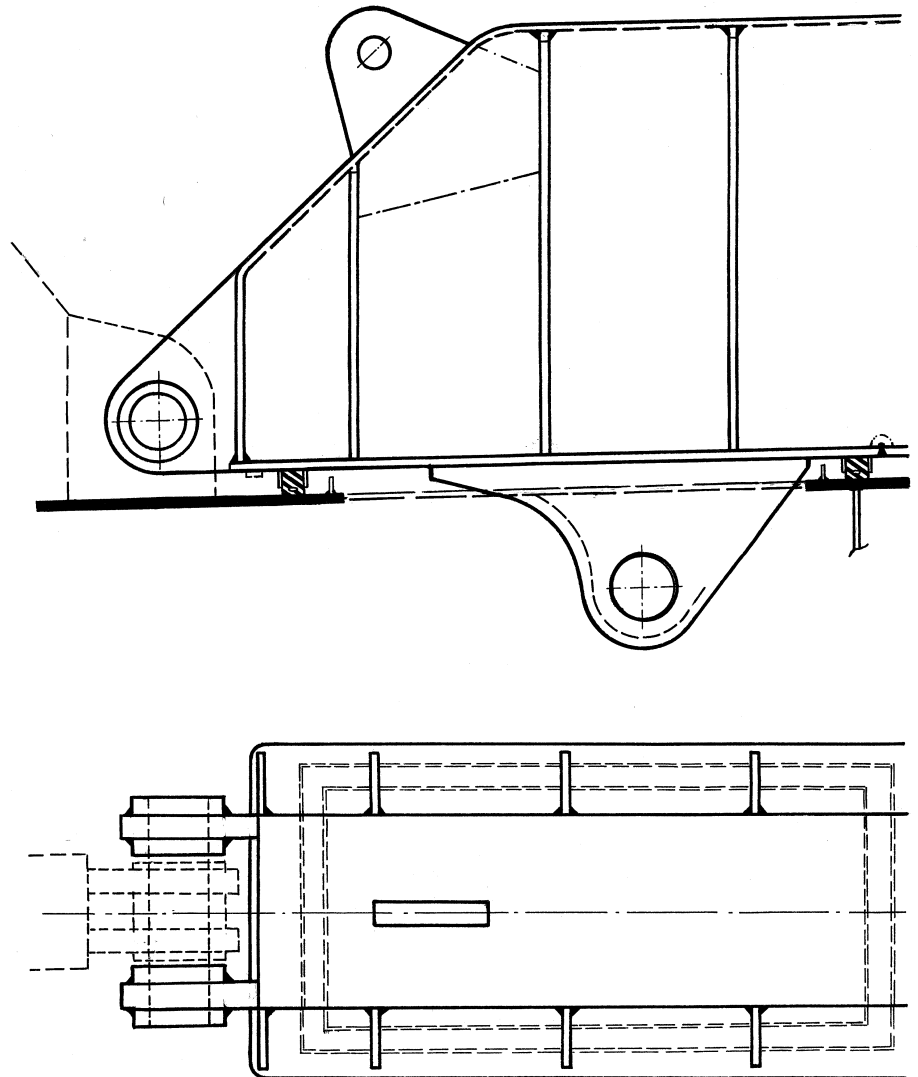
Kuva 3.11 Visiirin saranointi palkkeineen.

Suullisen tiedon mukaan yhdellä visiirin saranatapeista oli taipumusta liikua paikaltaan ulos ja murtaa lukituslevy. Tällainen vaurio korjattiin kerran Finnbodan telakalla työntämällä saranatappi takaisin paikalleen ja poraamalla reiät uusille kiinnityspulteille.

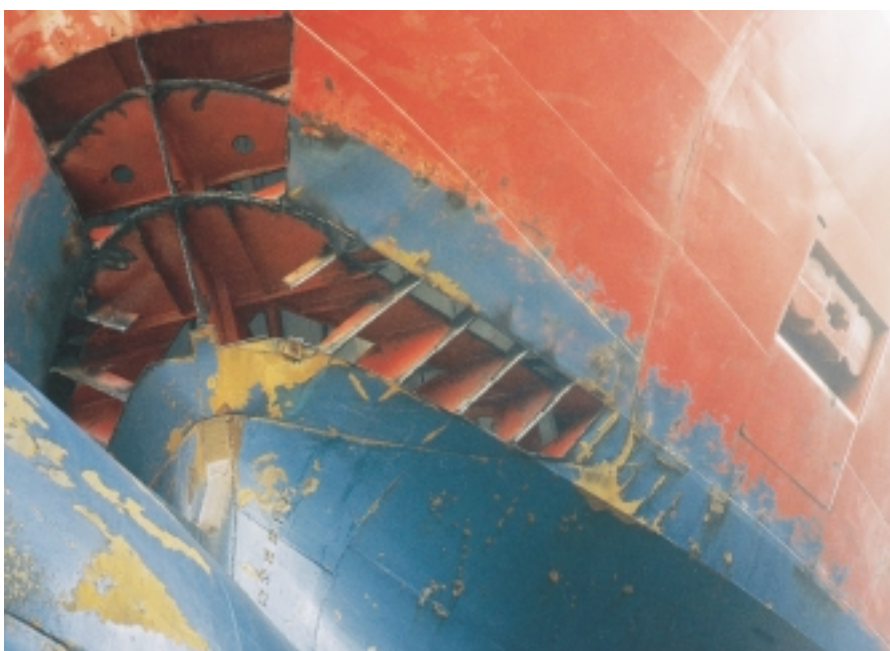
Kuva 3.12 Jäävaurioiden laajuus vuoden 1987 korjausten yhteydessä.

Kuten kohdassa 3.2.10 on mainittu alus sai jäävaurioita 1982, 1985 ja 1987. Keulavisiiri vaurioitui näillä kerroilla. Ensinnä mainittu oli vähäinen eikä siitä

tehty vahinkoilmoitusta rungon vakuutusyhtiölle. Viimeinen oli laajin ja korjauksen yhteydessä vaihdettiin levysarja, joka oli seuraava alunperin vahvistetun yläpuolella, toisin sanoen visiirin toiseksi alin levysarja ja samalla korkeudella olevat levyt jonkin matkaa visiiristä perään. Levyjen paksuus suurennettiin alkuperäisestä 14 mm:stä 20 mm:iin (alimman levysarjan paksuus oli 28 mm). Tämän korjauksen laajuus käy ilmi kuvasta 3.12. Visiirin pohjassa, keularangassa tai lukituslaitteissa ei havaittu mitään vaurioita eikä niissä tehty mitään töitä.

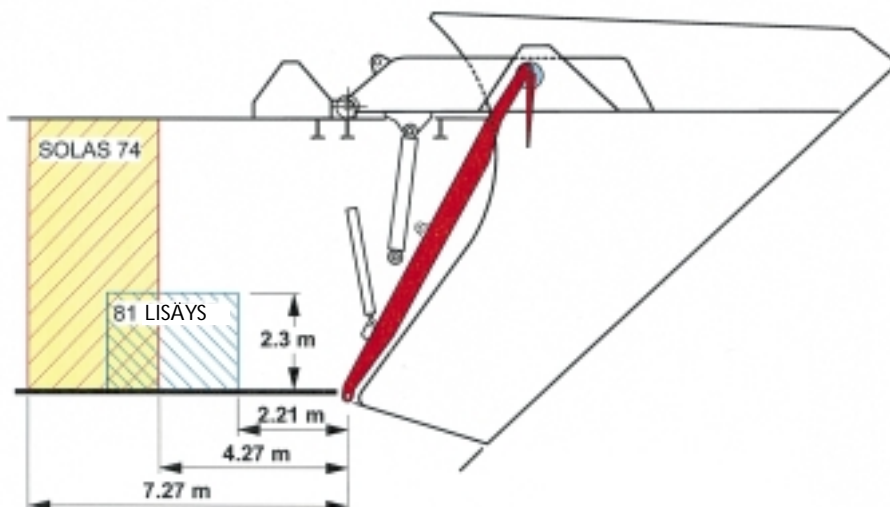
Kuva 3.13 Törmäyslaipion yläpuolisen jatkeen sijainti SOLAS 1974-sääntöjen ja vuoden 1981 lisäysten mukaan.

Aluksen ollessa Suomen alusrekisterissä SOLAS-sopimuksen mukaiset tarkastukset teki Merenkulkuhallitus. Bureau Veritas’illa ei ollut valtuutusta tarkastaa vastasiko alus SOLAS-sopimusta. Kun Bureau Veritas tarkasti aluksen lipunvaihdon yhteydessä, tämä tapahtui siinä laajuudessa kuin mitä määräaikainen tarkastus edellyttää. Siihen ei kuulunut rakennuspiirustusten tarkastusta. Törmäyslaipion yläpuolisen jatkeen sijaintia ei siten tämän tarkastuksen aikana käsitelty.
