# LUKU 13

## Onnettomuuden kulku

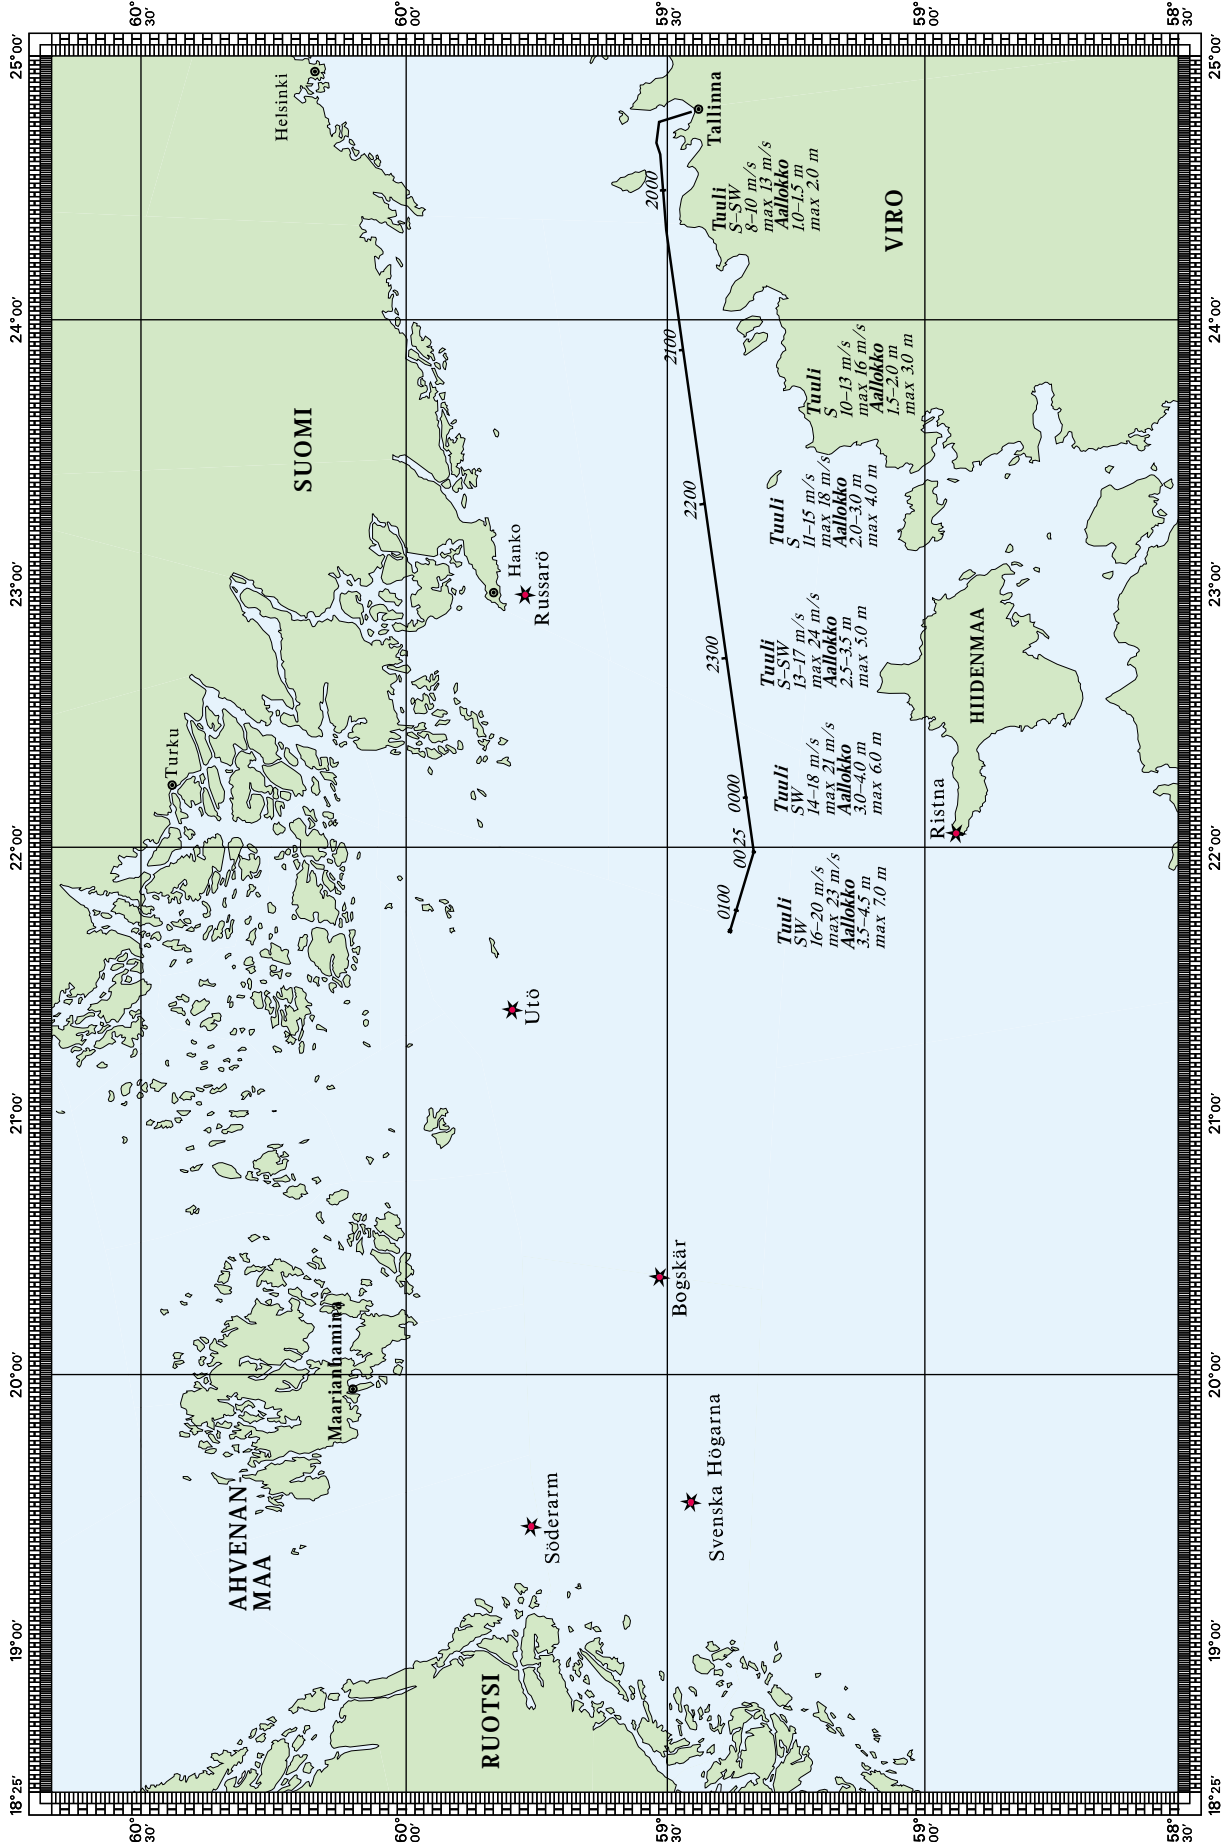
Kuva 13.1 Sääolosuhteiden kehitys ESTONIAN matkan aikana.

Sääolosuhteet onnettomuuspaikalla noin klo 01.00 olivat ankarat, mutta eivät pahimmat mahdolliset. Tuuli oli lounaasta ja sen nopeus oli keskimäärin 18–20 m/s. Tilastojen mukaan tuulen voimakkuus pohjoisella Itämerellä on näin suuri 5–10 kertaa vuodessa syksyn ja talven aikana. Merkitsevä aallonkorkeus oli noin 4 m. Näin suuren merkitsevän aallonkorkeuden omaavan aallokon kehittymisen edellytyksenä on 15–20 m/s puhaltava lounaistuuli vähintään kymmenen tunnin ajan.

Todennäköiset tuulen ja aallokorkeuden arvot tunnin välein on esitetty kuvassa 13.1.

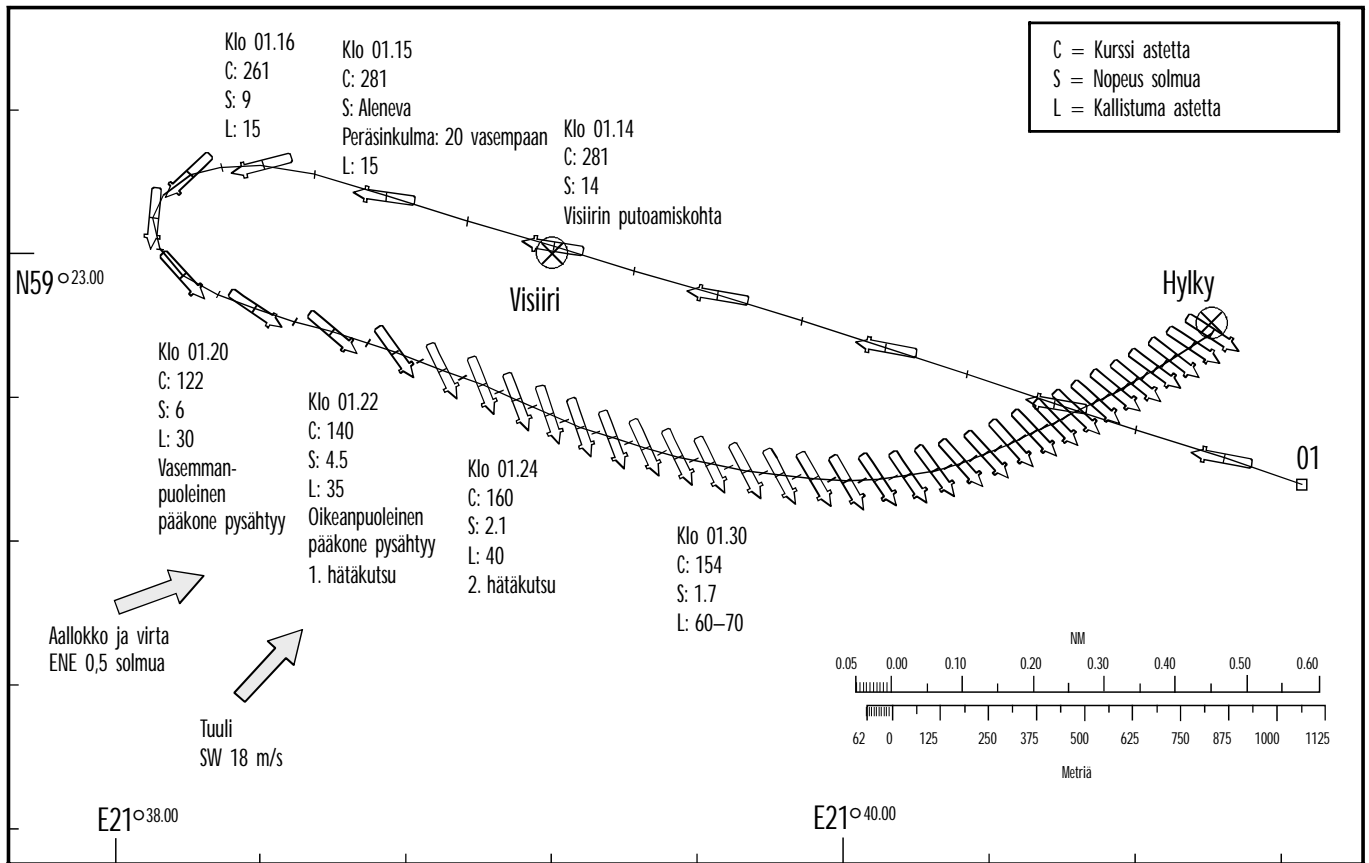
Kuva 13.2 Tapahtumien kulku Kalmarin merenkulkuoppilaitoksen ohjailusimulaattorilla Ruotsissa tehdyn simulaation mukaan.

Tässä osassa esitetty tapahtumien kuvaus perustuu hylystä tehtyihin havaintoihin, todistajalausuntojen analyysiin sekä visiirin ja rampin kiinnitysten vaurioiden ja lujuuden analyysiin. Laskelmia ja mallikokeita aluksen käyttäytymisestä aallokossa on myös käytetty hyväksi. Tietyt tapahtumajaksot on kuvattu yksityiskohtaisesti kohdissa 13.3–13.6. Tapahtumien kulkua on havainnollistettu kuvassa 13.2.

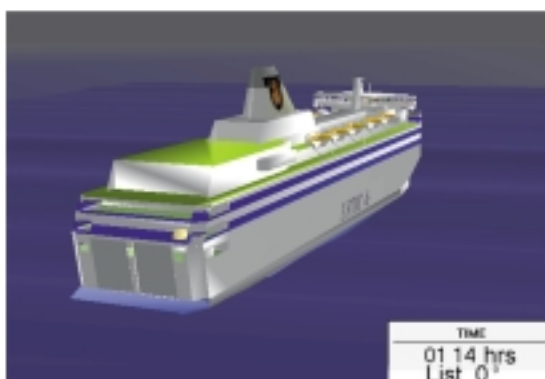
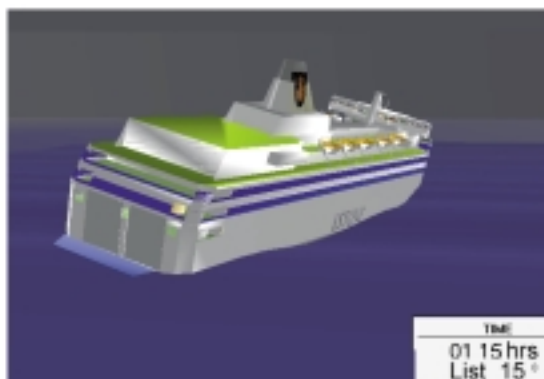
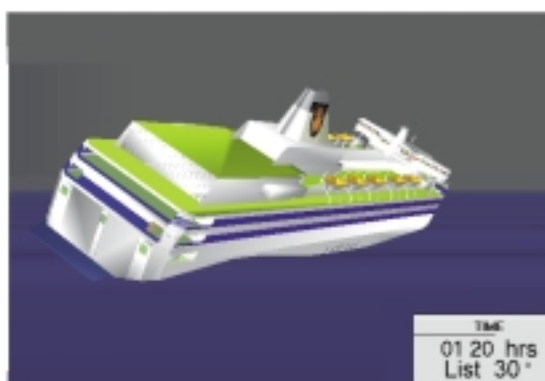
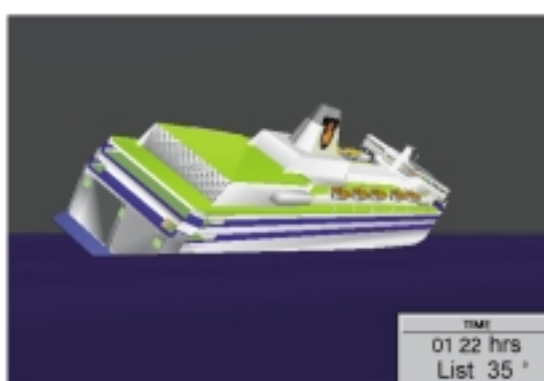
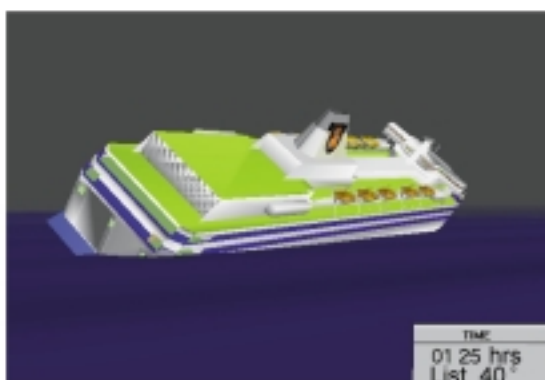
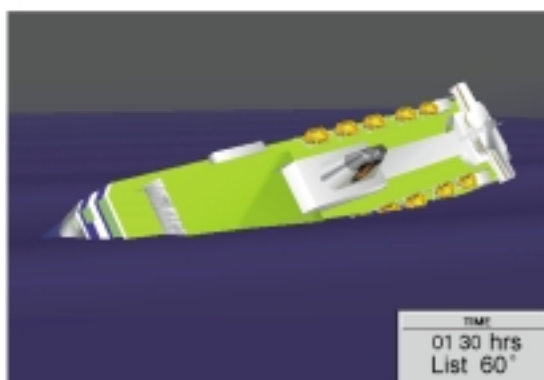
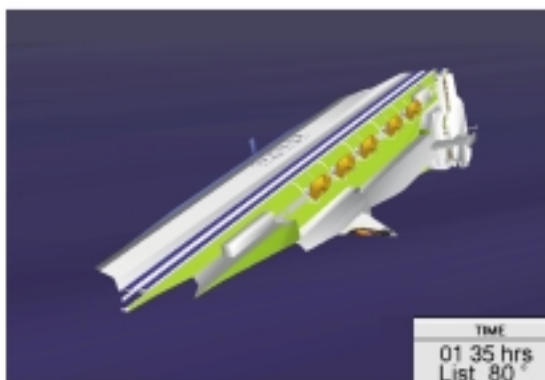
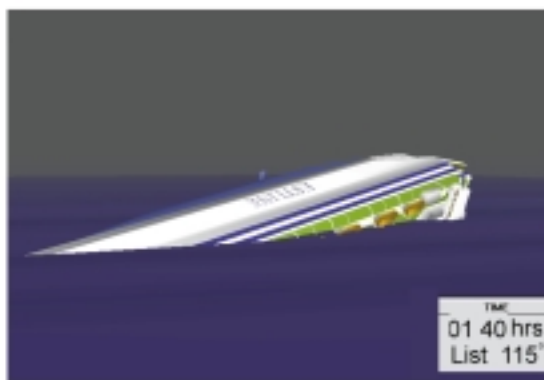
Kuva 13.3 Tietokoneella laadittu kuvasarja ESTONIAN kallistuman lisääntymisestä ja aluksen uppoamisesta. Kellonaika ja kallistuma asteina käy ilmi kunkin kuvan oikeasta alakulmasta.

Pääkoneiden pysähtymisen jälkeen ESTONIA ajelehti noin 40 astetta kallistuneena oikea kylki vasten aaltoja. Vedensisääntulo keulasta jatkui, mutta huomattavasti hitaammin. Aallot hakkasivat ikkunoita vasten kannella 4. Ikkunat ja perässä olevat ovet murtuivat ja veden tunkeutuminen asuintiloihin pääsi alkamaan. Kun veden tulo jatkui, kallistuma ja peräviippaus kasvoivat ja alus alkoi upota. Kallistuman ollessa noin 80 astetta komentosilta oli osittain veden vallassa. Tämä tapahtui pian klo 01.30 jälkeen, mikä on pääteltävissä karttahuoneen kellosta, jonka viisarit olivat pysähtyneet aikaan klo 23.35 UTC. Hätägeneraattori pysähtyi suunnilleen samaan aikaan, mutta akut antoivat vielä virtaa osittaiseen valaistukseen. Uppoaminen, perä edellä, jatkui ja alus katosi meren pinnalta noin klo 01.50. Tätä onnettomuuden vaihetta on selostettu tarkemmin kohdassa 13.6. Kuvassa 13.3 on esitetty kallistuman kasvu ja aluksen uppoaminen.

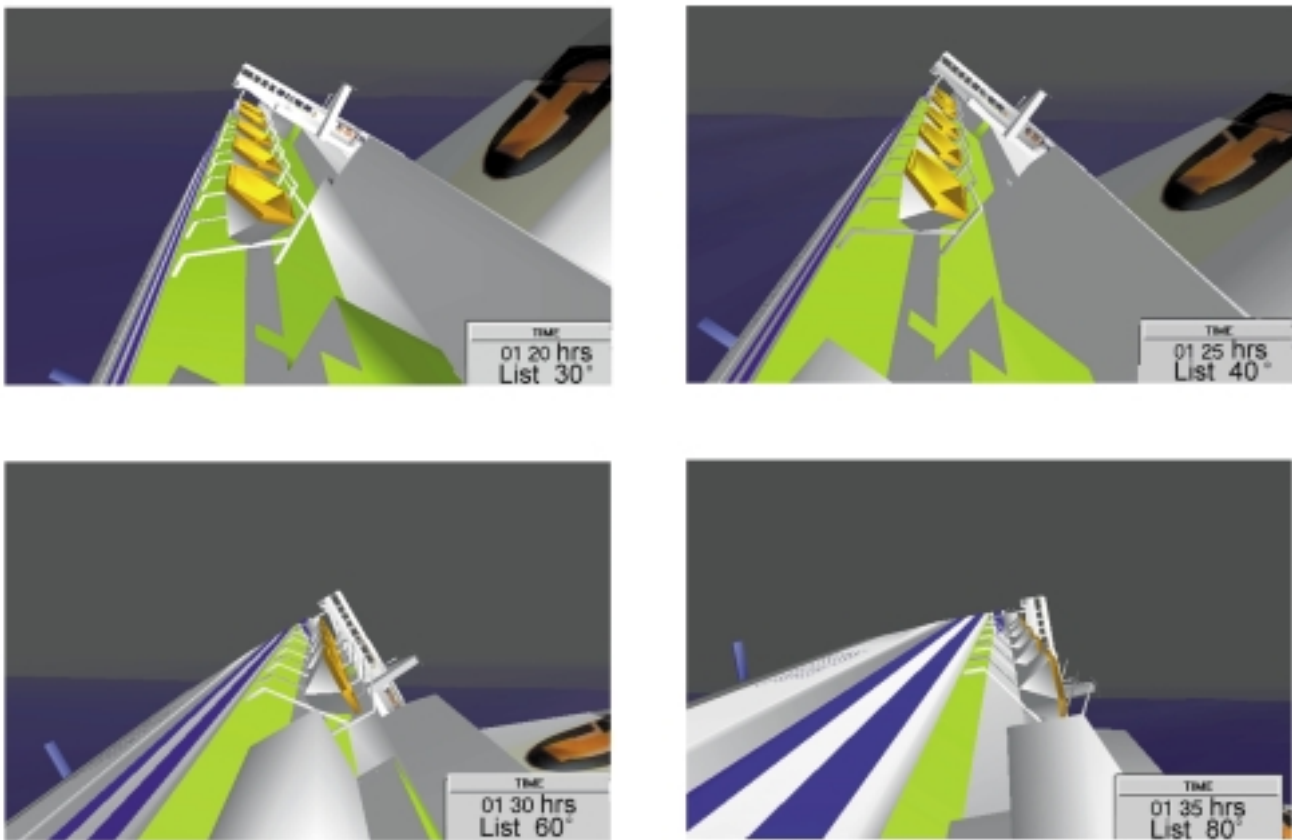
Kuva 13.4 Kallistuman lisääntyminen ulkokannelta nähtynä.

Monilla niistä, jotka onnistuivat pääsemään avoimille kansille oli vaikeuksia saada pelastusliivejä kunnolla puetuksi päälleen. Ihmiset pitivät kiinni kaiteista ja kiipesivät aluksen kyljelle, kun se makasi lähes kyljellään. Aallot huuhtoivat osan ihmisistä mereen ja eräät alkoivat hypätä mereen noin klo 01.30. Useimmilla oli vaikeuksia tavoittaa lauttoja, joita kellui kymmenittäin aluksen ympärillä. Harvojen ihmisten onnistui nousta lautalle aluksen vieressä. Kuva 13.4 esittää kallistuman kasvua avoimelta kannelta, savupiipun vierestä nähtynä.

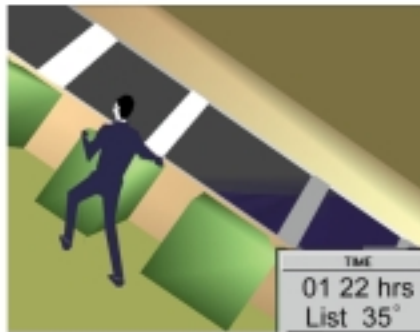
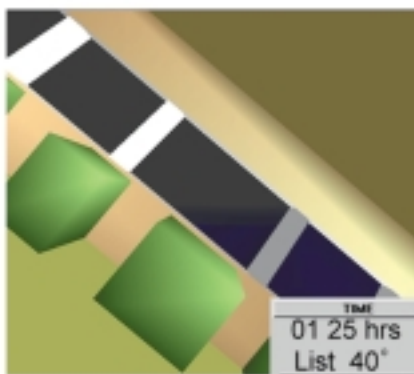
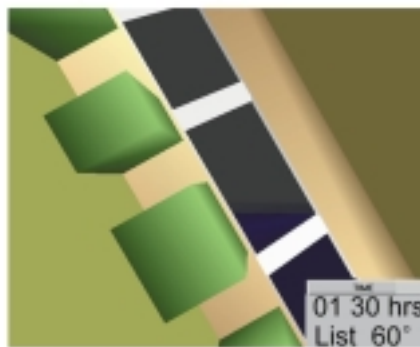
**Kuva 13.5 Kallistuman lisääntyminen komentosillalta nähtynä.**

Hätäliikenteeseen, ensimmäisestä viimeiseen viestiin, kului aikaa kahdeksan minuuttia. Viesteissä ei mainita mitään sellaista, joka viittaisi siihen, että päällystöllä olisi ollut mitään käsitystä siitä, mikä sai aluksen kallistumaan ja ottamaan vettä sisäänsä. Saatu informaatio oli: "Joo, meillä on nyt tässä ongelma, on paha kallistuma oikealle puolelle, uskon että on pari-, kolmekymmentä astetta." Ja sen jälkeen "Meillä on black out" ja hätäliikenteen lopuksi "Todella pahalta näyttää se nyt tässä kyllä". Tämä tapahtui noin seitsemän minuuttia ennen kuin ESTONIA ilmoitti sijaintinsa. Onnettomuustapahtumien nopeasta kehittymisestä johtuen hätäliikenteen myöhäisellä aloittamisella ei kuitenkaan ollut suurtakaan vaikutusta lopputulokseen eikä pelastusoperaatioon. Hätäliikenne on esitetty kokonaisuudessaan kohdassa 7.3.3. Kuva 13.5 esittää kallistuman kehitystä hätäliikenteen aikana sillalta nähtynä.

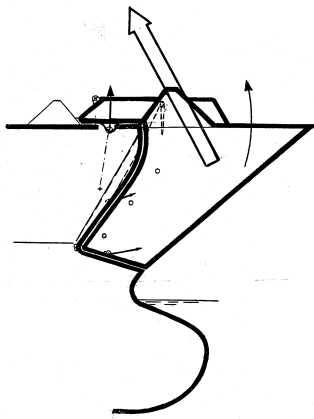
Kuva 13.6 Todennäköinen tapahtumien kulku keulavisiirin irrotessa.

Kaikki visiirin kiinnikkeet, lukituslaitteet, kannen saranat ja nostosylinterin kiinnikkeet paikallisen ylikuormituksen synnyttämän jännityksen takia. Kiinnikkeet ovat saattaneet pettää yhdessä tai useammassa eri vaiheessa. Paikallinen vaurio on saattanut saada alkunsa silloin, kun vahtimatuusi kuuli voimakkaan metallisen pamahduksen.

Ratkaisevan vaurion uskotaan syntyneen myöhemmästä aallon iskusta pian metallisen pamahduksen jälkeen. Tässä ratkaisevassa vauriossa loput lukituslaitteet pettivät kokonaan päästäten visiirin osittain avautumaan. Kun visiiri kerran pääsi siirtymään sijoiltaan, vasemmanpuoleinen sarana petti voimakkaaseen vääntöön ja venytykseen liittyvän momentin ja pystyvoiman aiheuttaman ylikuormituksen takia. Oikeanpuoleinen sarana petti väännön seurauksena, kun visiiri kääntyi myötäpäivään. Hydrodynaamiset voimat painoivat visiirin vasten keulalaapiota, jota myöten visiiri liukui ylöspäin. Hydrauliset nostosylinterit ovat saattaneet pettää samaan aikaan tai ne ovat saattaneet pysyä kiinnitettynä vielä jonkin aikaa. Vasemmanpuoleinen nostosylinteri, joka jossakin vaiheessa irtosi rungosta jo heikentyneen kiinnitysalustan pettäessä, oli avautunut ainakin noin 0,4 m. Oikeanpuoleisen nostosylinterin hydraulikka petti, mutta se pysyi vielä kiinni ja repeytyessään myöhemmin irti rungosta täysin avautuneena se oli viimeinen visiiriä ja runkoa yhdistävä kiinnitys.

Lukot murtuvat

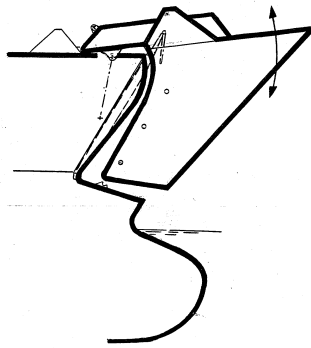
Saranat murtuvat

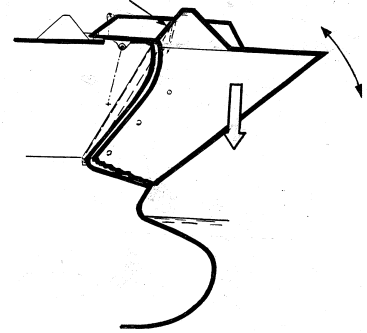
Seuraavat aaltojen iskut liikuttivat visiiriä edestakaisin ja samalla se liikkui pystysuunnassa aiheuttaen iskuillaan vaurioita laipiolle ja saranoiden kannatinpalkeille. Iskujen jäljet viittavat hyvin voimakkaaseen vaakasuoraan liikkeeseen ja noin 1,4 m pystyliikkeisiin. Vaurioita on kuvattu yksityiskohtaisesti luvussa 8. Visiirin saranapalkkien takaosassa olevien jälkien perusteella on arvioitu, että voimakkaiden, takaa tulleiden iskujen lukumäärä oli vähintään kaksi ja todennäköisesti vähemmän kuin viisi. Aaltojen visiiriin kohdistama pystyvoima oli suurempi kuin visiirin paino noin kerran minuutissa vallinneissa olosuhteissa. Tämän visiirin edestakaisen liikkeen dynamiikka pystyi synnyttämään niin voimakkaita iskuja, että saranapalkkien reumat pystyivät lävistämään poikittaisen kansipalkin, joka oli raskain visiirin eteenpäin liikkumista estävä rakenneos.

Leikkautuu kannen läpi ja iskee ramppia

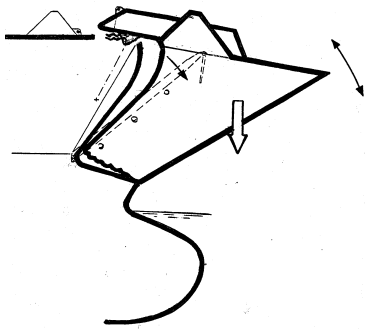
Ramppi osittain auki

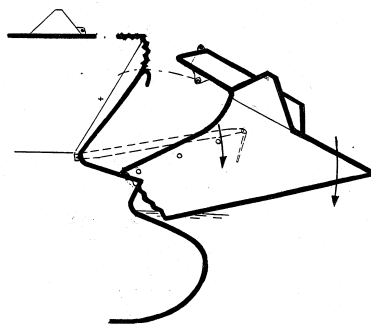
Visiiri kaatuu eteenpäin

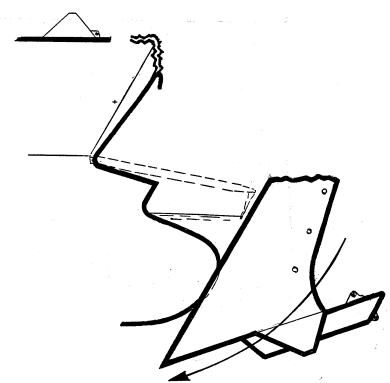
Keulabulbi osuu visiiriin.
