### 17.1 Johdanto

ESTONIA upposi vain noin tunnin kuluttua ensimmäisistä onnettomuutta enteilevistä havainnoista ja vain noin 30 minuutin kuluttua ensimmäisestä hätäkutsusta.

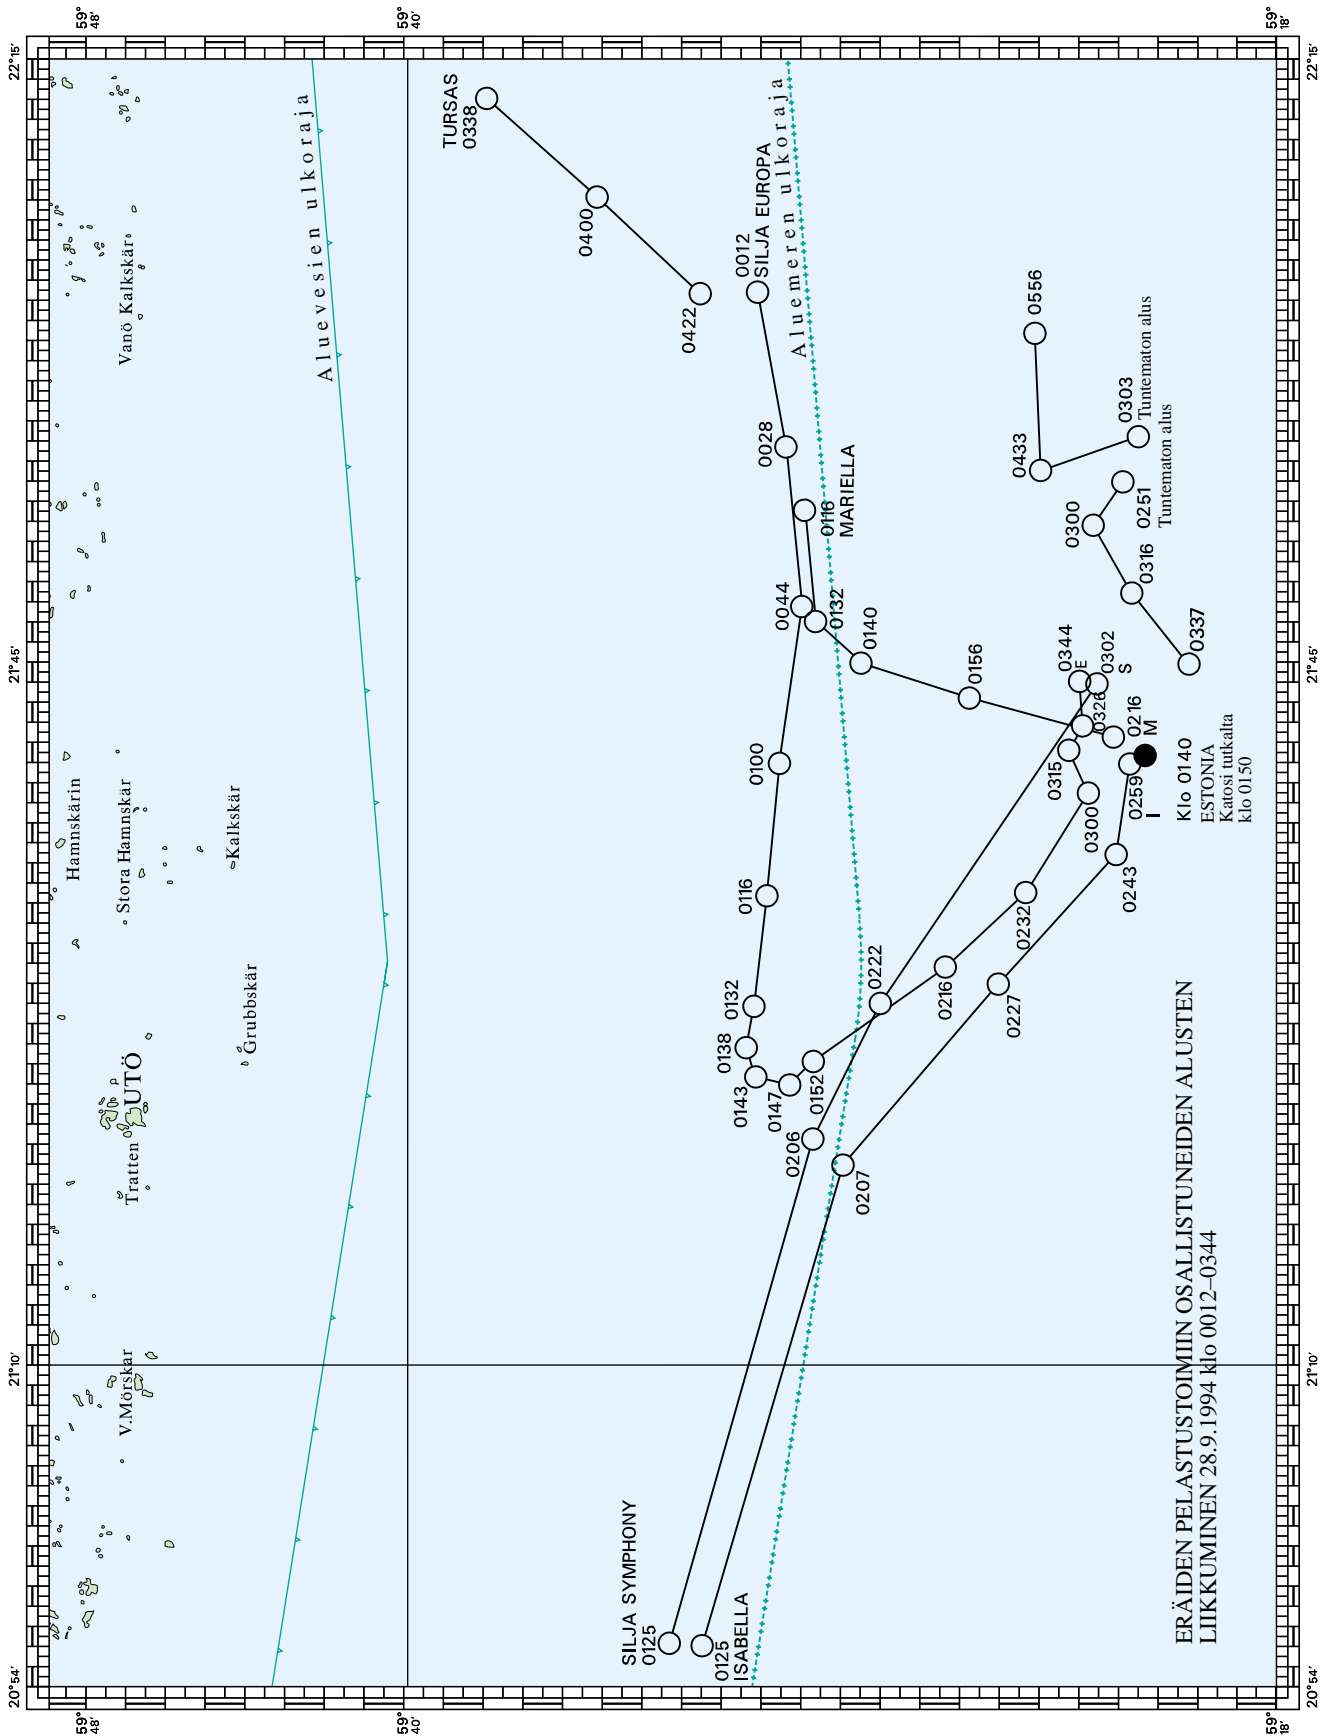
Kuva 17.1 Eräiden alusten reitit onnettomuuden ja pelastustoimien aikana.

Kuvassa 17.1 näkyvät eräiden alusten reitit onnettomuuden aikaan. Reitti-piirrookset pohjautuvat tutkahavaintoihin.

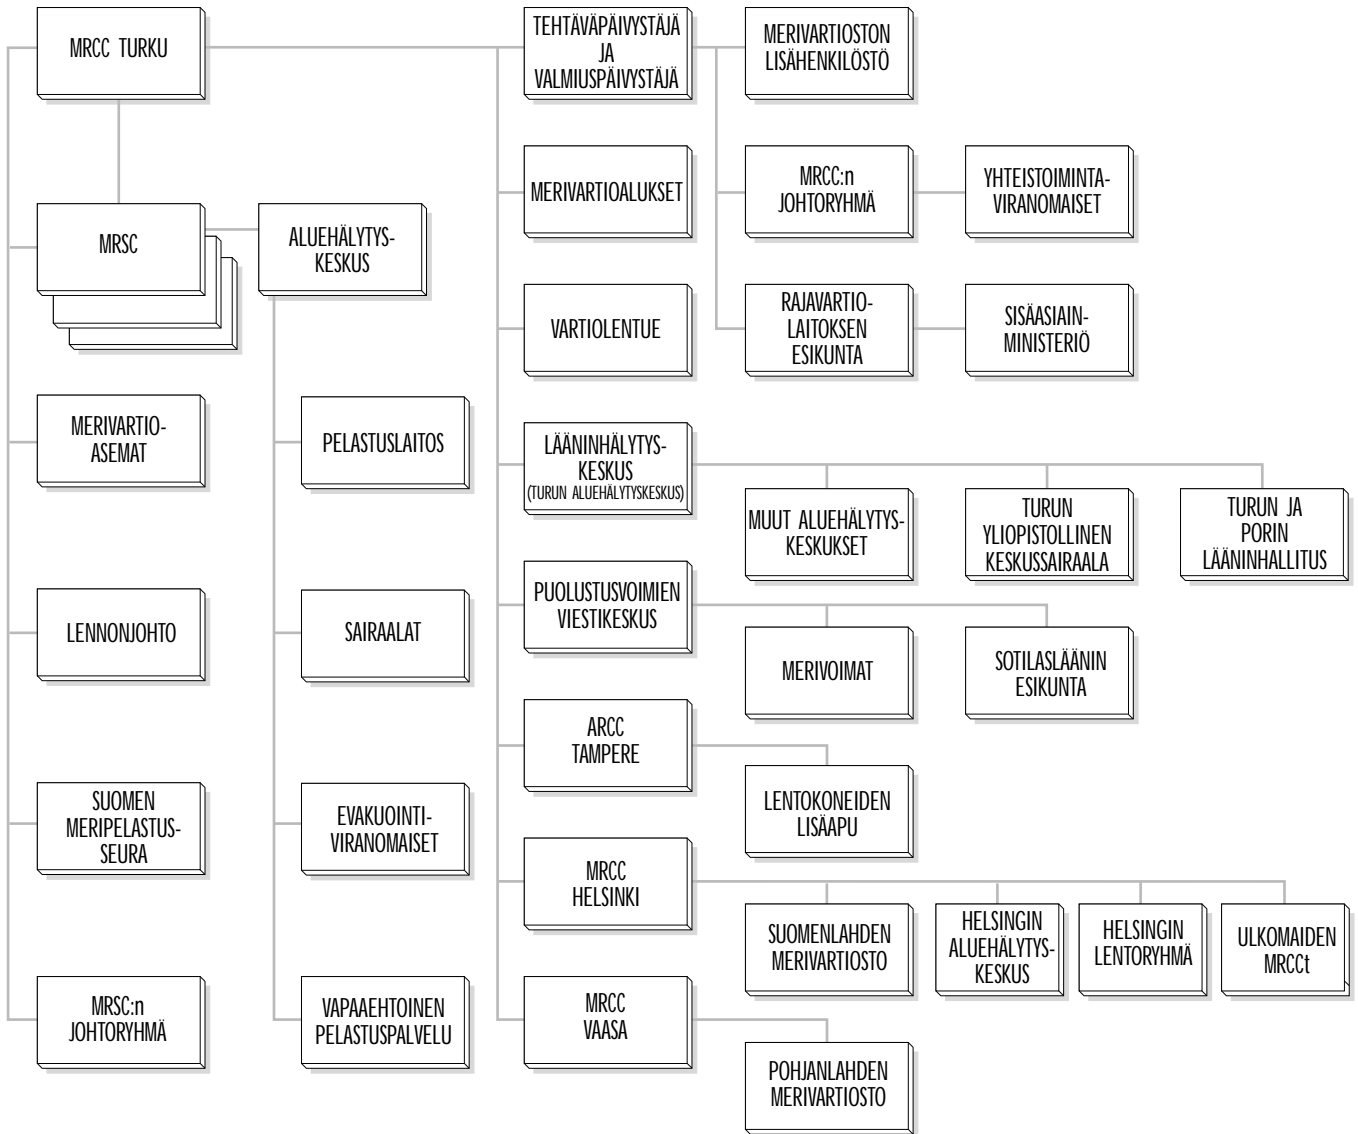
Kuva 17.2 Onnettomuuden aikana voimassa ollut Turun meripelastuskeskuksen hälytysuunnitelma suuronnettomuuden varalta.

Onnettomuus tapahtui MRCC Turun meripelastusalueella. Suuronnettomuksia varten laadittuun meripelastussuunnitelmaan sisältynyt hälytyskaavio on kuvassa 17.2.

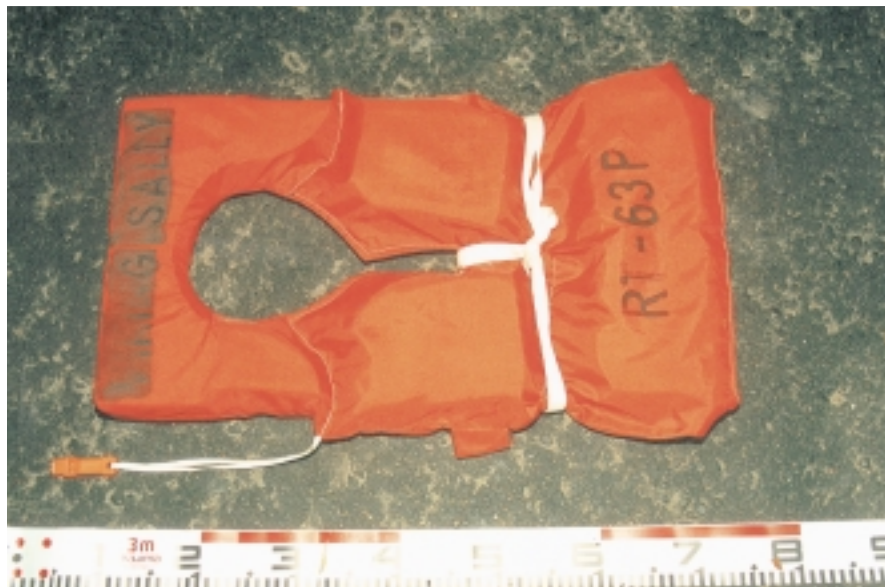
Kuva 17.5 ESTONIAN pelastusliivi aikuisille.

ESTONIAN pelastusliivit olivat hyväksytyä tyyppiä, jota käytettiin yleisesti matkustaja-aluksissa (kuva 17.5). Niissä ei ollut valoja, koska sitä ei vaadittu. Hyteissä ja eri paikoissa venekannella oli ohjeita, kuinka liivit puetaan päälle. Monilla matkustajilla oli kuitenkin, ku-

Monet pelastuslautoilta pelastetut ovat kertoneet kuullessaan avunhuutoja lautan läheisyydestä pimeydestä. Valojen puuttumisen takia he eivät ole kuitenkaan pystyneet paikallistamaan apua huutaneita hädänalaisia.

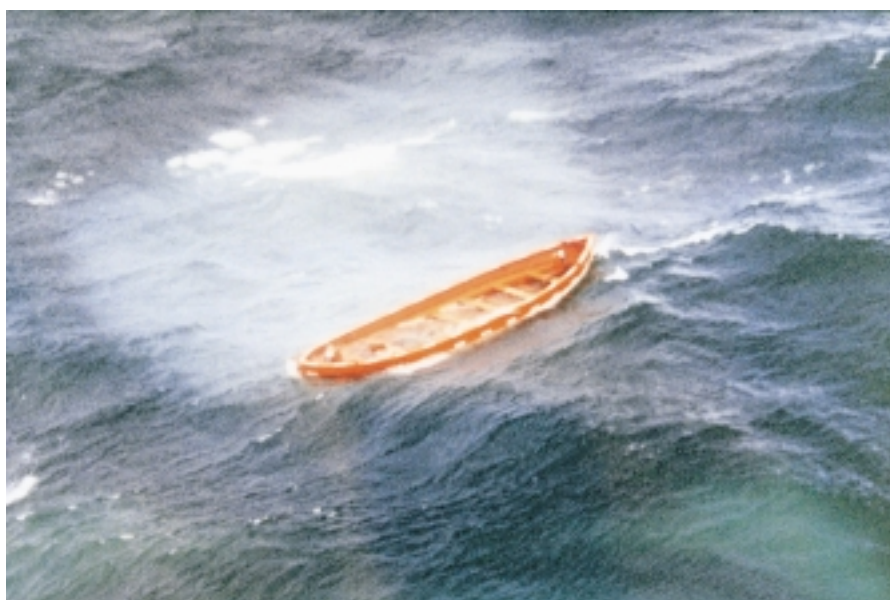
Kuva 17.6 Veden täyttämä ESTONIAN pelastusvene onnettomuuden jälkeen.

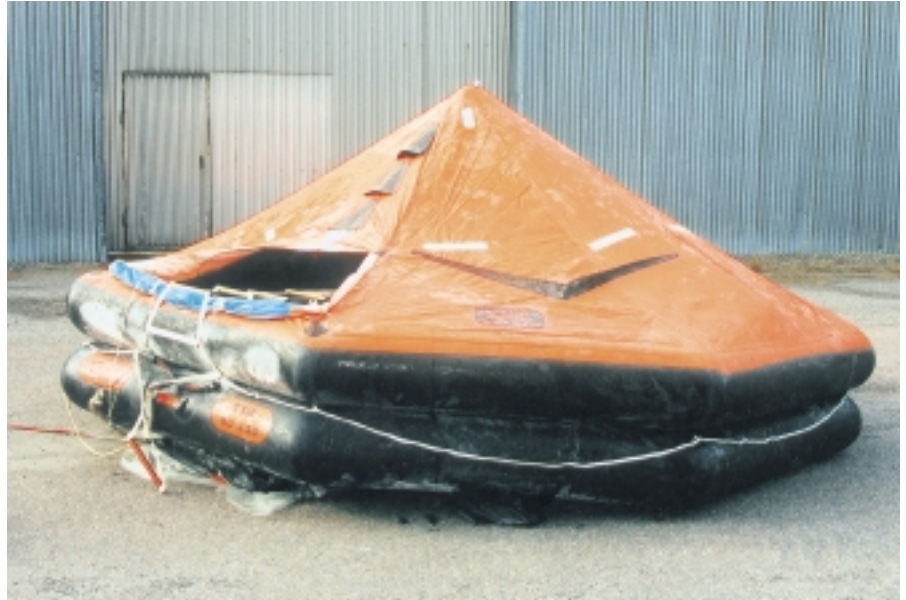
Kuva 17.7 ESTONIAN Viking 25-K-tyyppinen pelastuslautta.

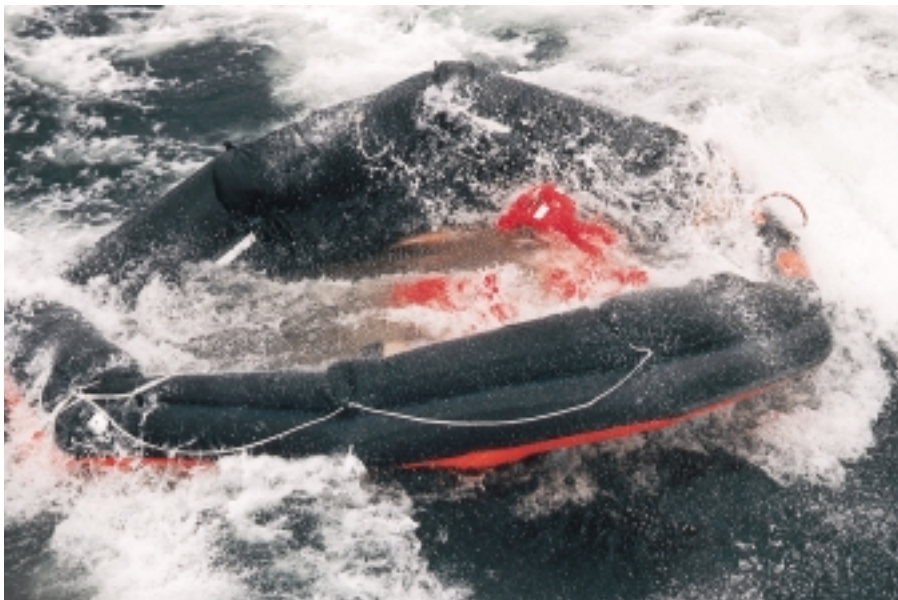
- Monet lautat kääntyivät tuulen voimasta ja ajelehtivat ylösalaisin. Monet eivät täyttyneet kunnolla.
- Jotkut ylösalaisin ajelehtivat lautat kääntyivät myöhemmin aallokossa oikein päin (kuva 17.8). Tällöin lautalla olleet putosivat kuitenkin uudelleen mereen ja heillä oli suuria vaikeuksia päästä takaisin lautalle.
- Ylösalaisin olevat lautat, joiden katto oli veden alla, eivät antaneet mitään suojaa lautalla oleville.
- Lauttojen katot eivät kohonneet ylös automaattisesti eikä aukkoja saatu suljetuksi kunnolla.
- Lauttojen pohjille kertyi paljon vettä. Pahimmissa tapauksissa sitä oli 20

Kuva 17.8 Ylösalaisin ajelehtiva ESTONIAN pelastuslautta.

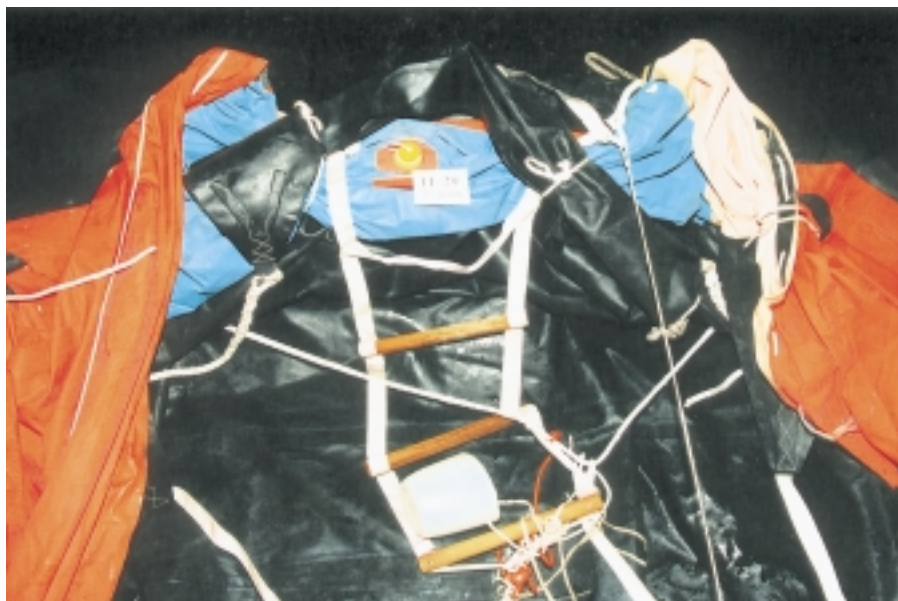
Kuva 17.9 Erään onnettomuuden jälkeen löydetyn ESTONIAN pelastuslautan köysiä ja köysitikkaat.

- Lauttojen puukot osoittautuivat käytökelvottomiksi.
- Lauttojen ajelehtiessä avausmekanismiin kuuluvat köydet sekä narut, joiden tarkoituksena oli pitää lautta oi-
