M/S Skarvenin (FIN) karilleajo Degerbyn länsipuolella 12.4.2019

Onnettomuustutkintakeskus päätti turvallisuustutkintalain (525/2011) 2 §:n nojalla tutkia matkustaja-autolautta M/S Skarvenin karilleajon Degerbyn länsipuolella, Ahvenanmaalla, 12.4.2019. Turvallisuustutkinnan tarkoituksena on yleisen turvallisuuden lisääminen, onnettomuuksien ja vaaratilanteiden ehkäiseminen sekä onnettomuuksista aiheutuvien vahinkojen torjuminen. Turvallisuustutkintaa ei tehdä oikeudellisen vastuun kohdentamiseksi.

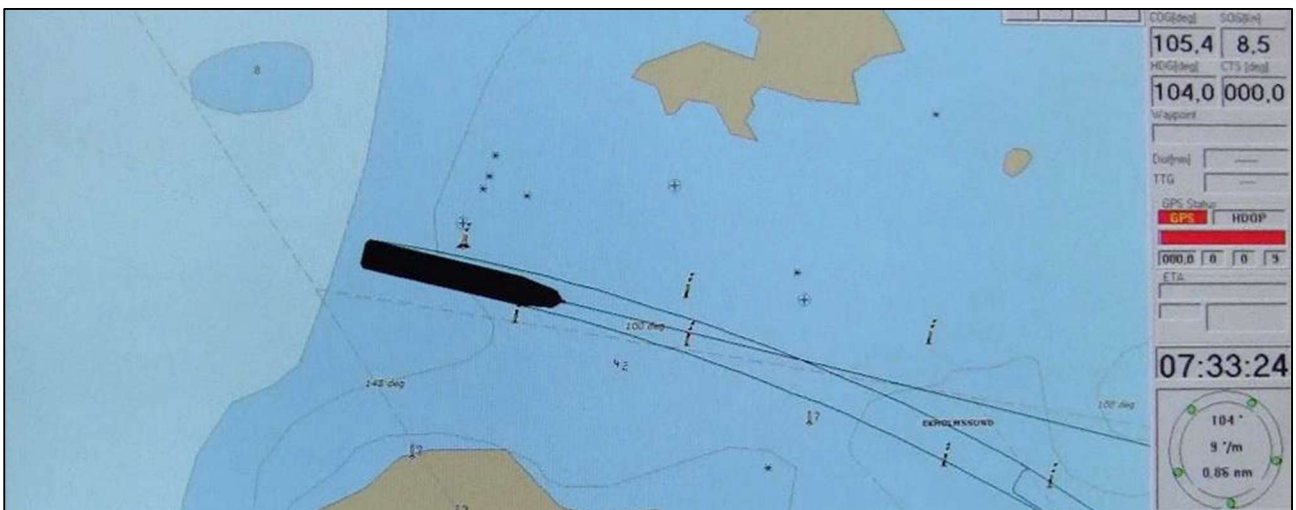
Aluksen ohitettua väylän länsipään ensimmäisen poijuparin kello 7.33 vahtiperämies havaitsi, että alus pyrki ohjautumaan kohti väylän oikeaa reunaa. Hän yritti korjata aluksen suuntaa kääntämällä kulkusuunnassa etummaista ruoripotkuriä vasempaan, mutta aluksen ohjausjärjestelmä ei ottanut enää käskyjä vastaan ja alus jatkoi edelleen kääntymistä kohti väylän oikeaa reunaa. Vahtiperämies kytki automaattiohjauksen pois päältä ja siirtyi käsiohjaukseen. Hän käänsi etummaisen ruoripotkurin kahvaa voimakkaasti vasempaan korjatakseen aluksen suuntaa, mutta ohjausjärjestelmä ei reagoanut.

Kuva 5. Alus alkaa ohjautua kohti väylän oikeaa reunaa. (Kuva: Ahvenanmaan maakunnan hallitus)

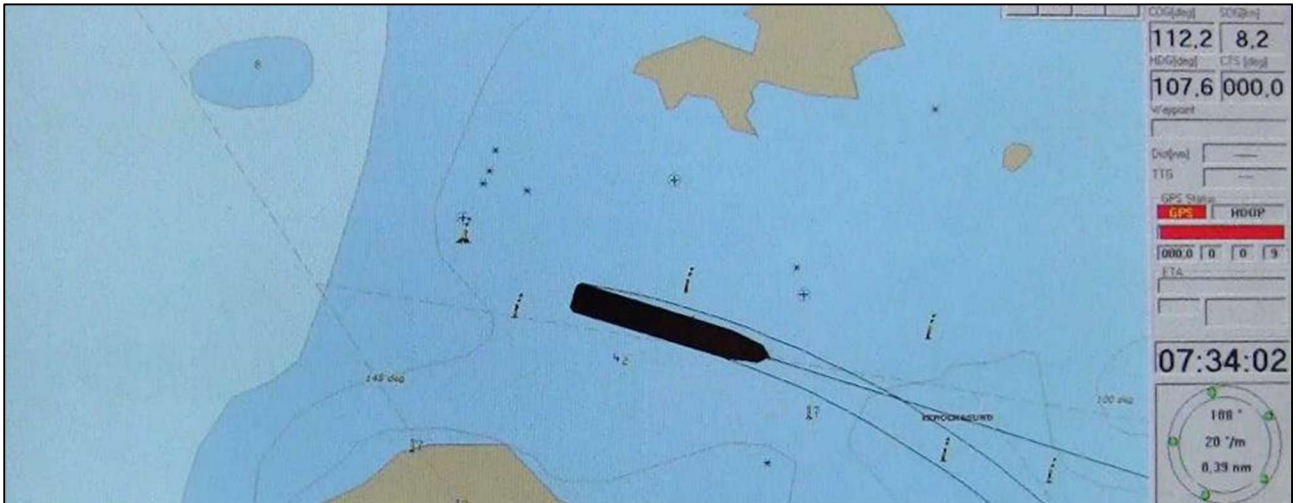
Kuva 6. Alus törmää väylän oikeassa reunassa olevaan tutkamerkkiin. (Kuva: Ahvenanmaan maakunnan hallitus)

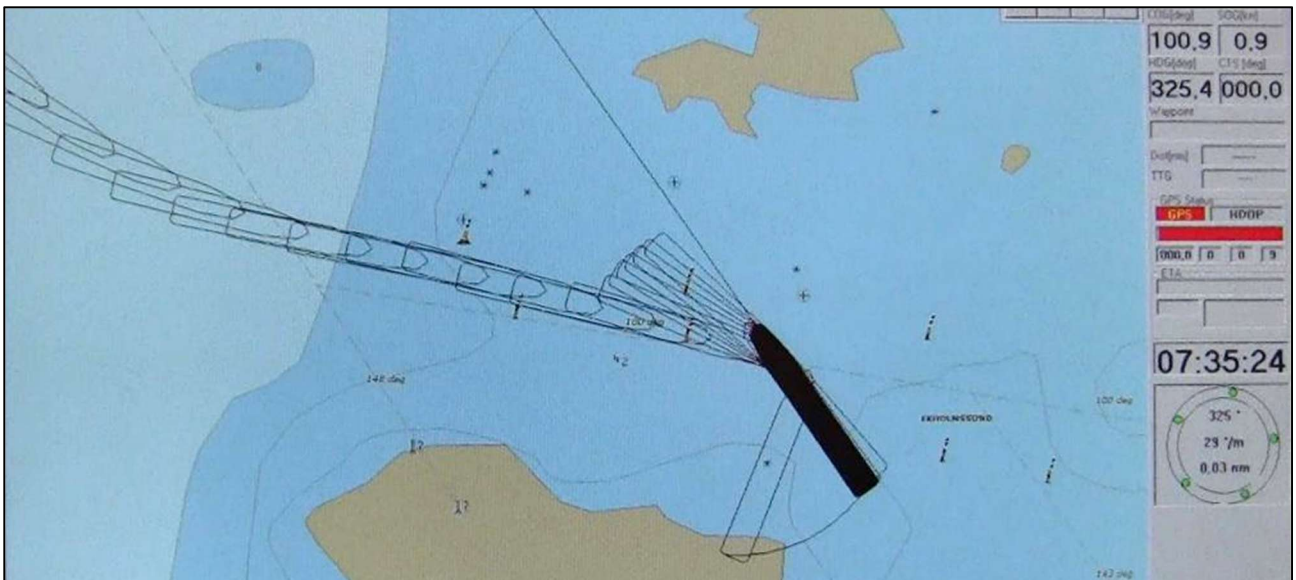
Kuva 7. Alus ajautuu törmäyksen jälkeen karille. (Kuva: Ahvenanmaan maakunnan hallitus)

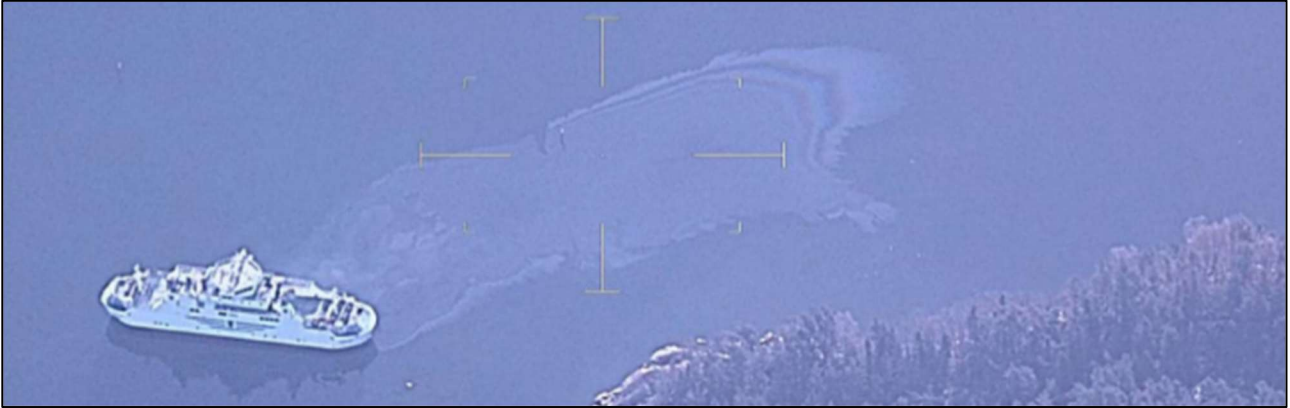
Aluksesta pääsi vuotamaan mereen vähäinen määrä ruosteenestoöljyä.

Kuva 9. M/S Skarvenin törmäyslistan alta vuotaneen ruosteenestoöljyn muodostama öljylautta. (Kuva: Rajavartiolaitos)

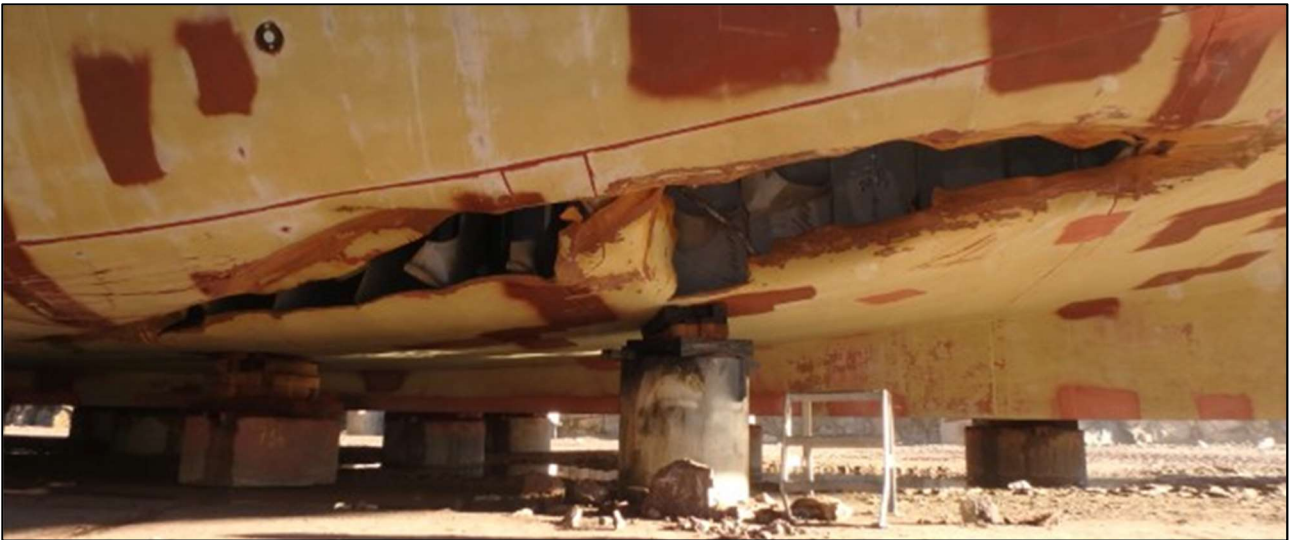
Karilleajossa alukseen pohjaan tuli noin 9,5 metriä pitkä ja yli metrin levyinen repeämä vesilinjan alapuolelle. Aluksen vaurioiden korjaus kesti 25.4. saakka ja alus palasi liikenteeseen 26.4.2019.

Kuva 10. Aluksen pohjaan karilleajossa aiheutunut repeämä. (Kuva: Teijon telakka)

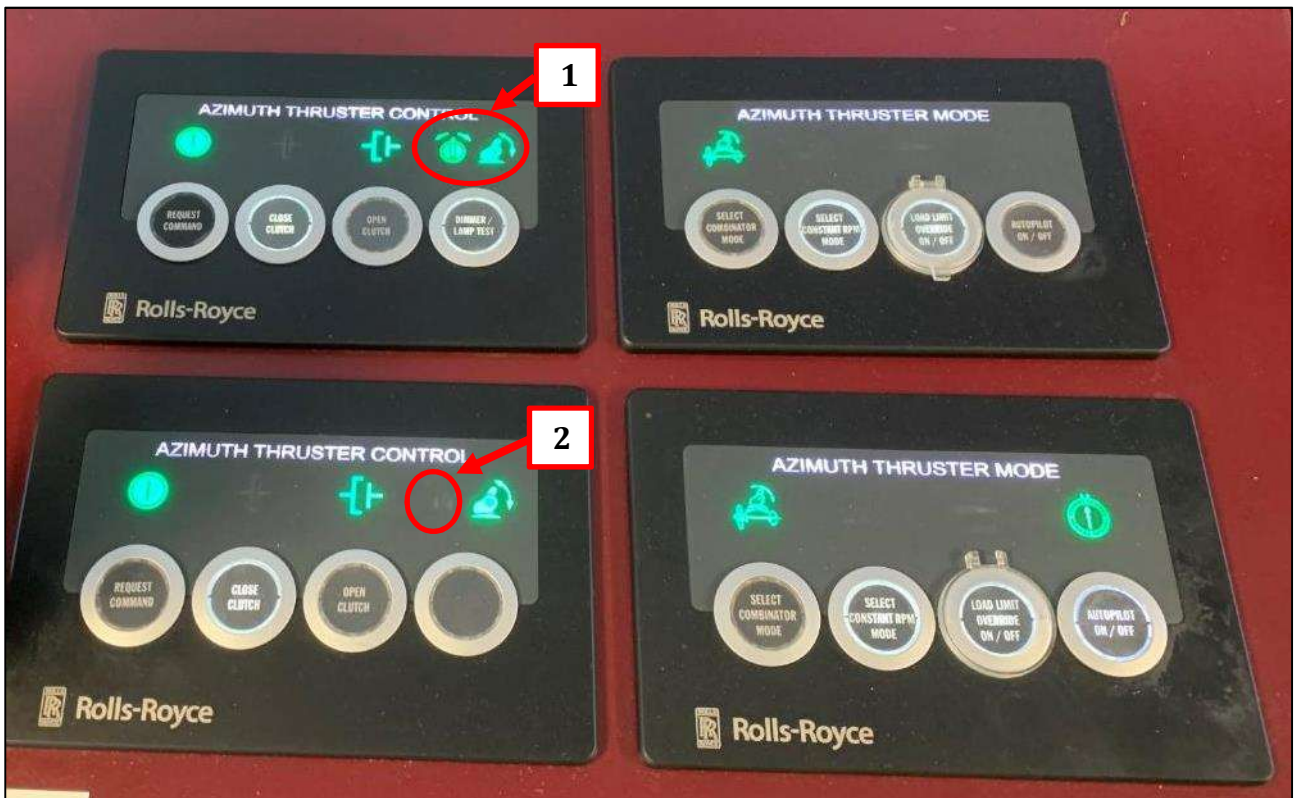
Alla olevassa kuvassa alemmassa paneelissa on onnettomuuden kaltainen ruoripotkurin käynnön anturivikatilanne, jossa käynnön ohjauksen toimintaa osoittava vasemmanpuoleinen vihreä merkkivalo on sammunut (2). Tehonsäätö toimii edelleen, joten sen merkkivalo palaa vihreänä. Ylemmässä paneelissa merkkivalot ilmaisevat sekä käynnön että tehonsäädön toimivan (1)

Kuva 18. Keulan ohjauspisteen painonappipaneelit, joihin on simuloitu onnettomuuden kaltainen vikatilanne ilmaisu. Ylemmät paneelit ohjaavat kulkusuunnassa etummaista ruoripotkuria ja alemmat taaempaa ruoripotkuria. Vasemmalla ohjauspisteen valinnan ja kytkimen ohjauksen painonappipaneelit. Oikealla tehonsäädön toiminnan, kuormitusrajan ohituksen ja automaattiohjauksen painonappipaneelit. (Kuva: OTKES)

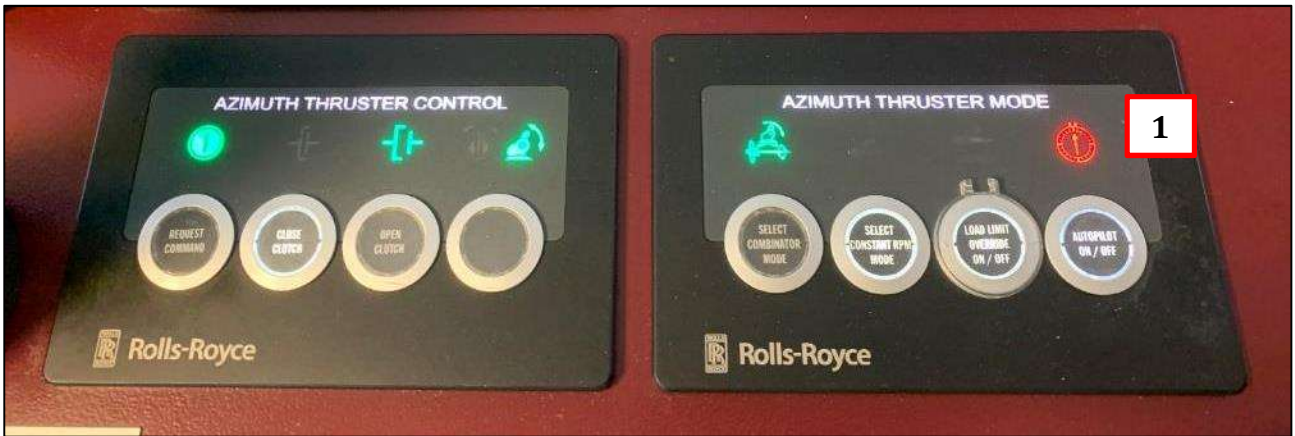
Kuva 19. Ohjauspisteen painonappipaneelit simuloidussa tilassa, jossa automaattiohjaus on ollut kytkettynä ja ruoripotkurin ohjaus on vikaantunut. Punainen merkkivalo (1) ilmaisee vikatilaa. (Kuva: OTKES)

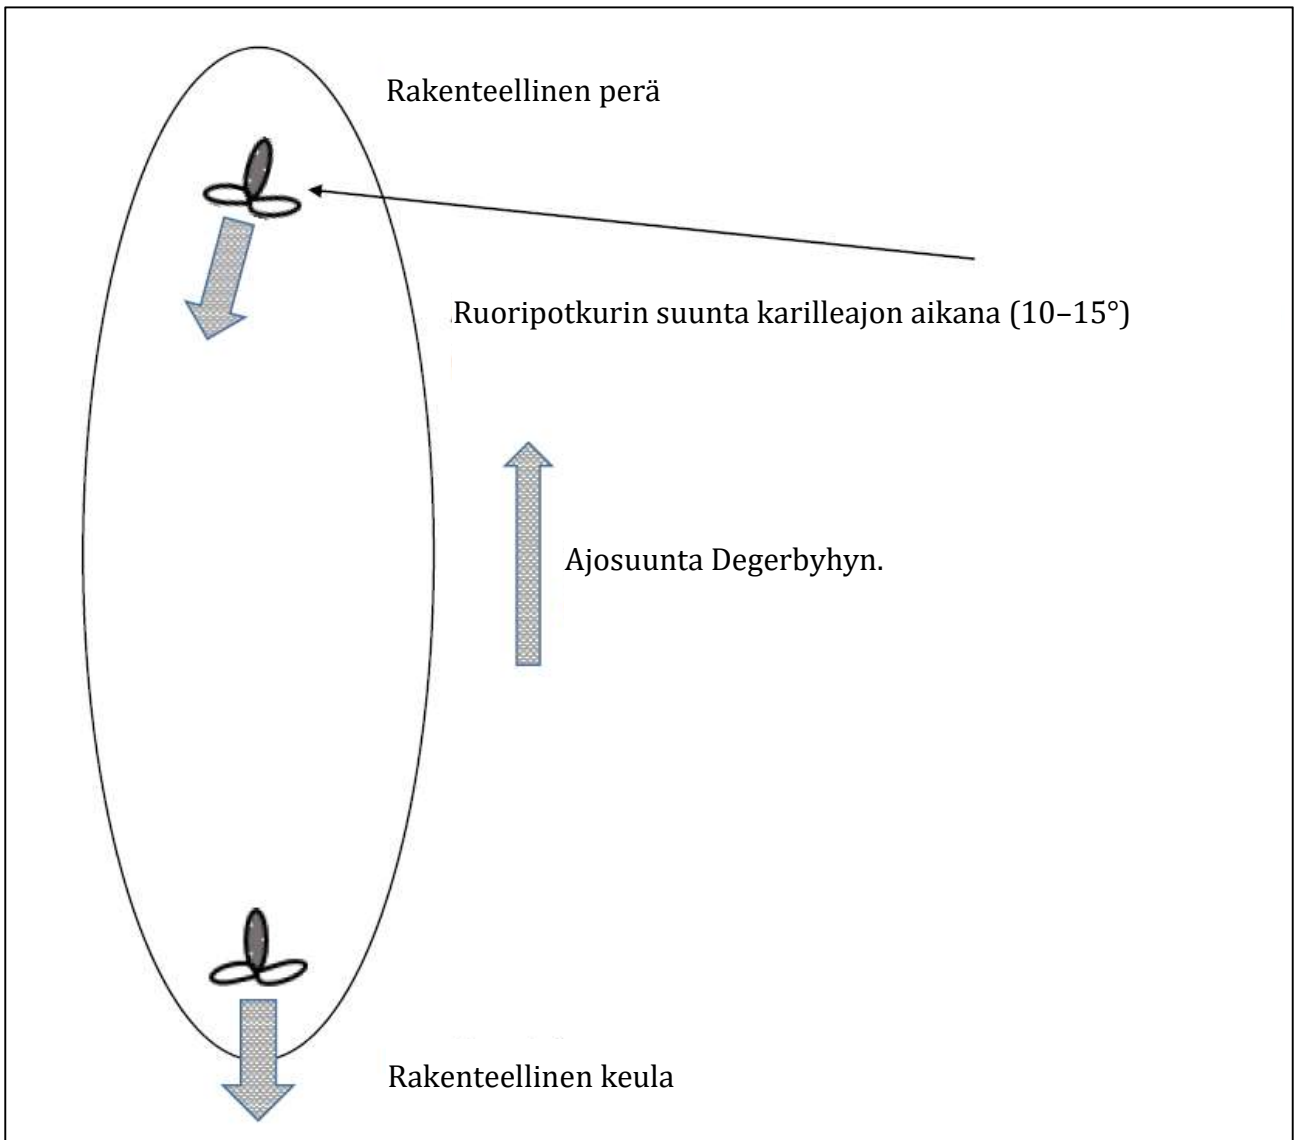
Välittömästi onnettomuuden jälkeen tehdyissä tarkastussukelluksissa havaittiin aluksen kulkusuunnassa takimmaisena ruoripotkurin olevan suorassa aluksen kölilinjan suhteen. Etummainen ruoripotkuri oli jäänyt kääntyneeksi oikealle 10–15°. Tämä oli seurausta ruoripotkurin ohjausjärjestelmän vikaantumisesta ennen törmäystä.

Kuva 24. M/S Skarvenin ruoripotkureiden asennot aluksen yläpuolelta katsottuna törmäyksen jälkeisen sukellustarkastuksen havaintojen perusteella. (Kuva: OTKES)

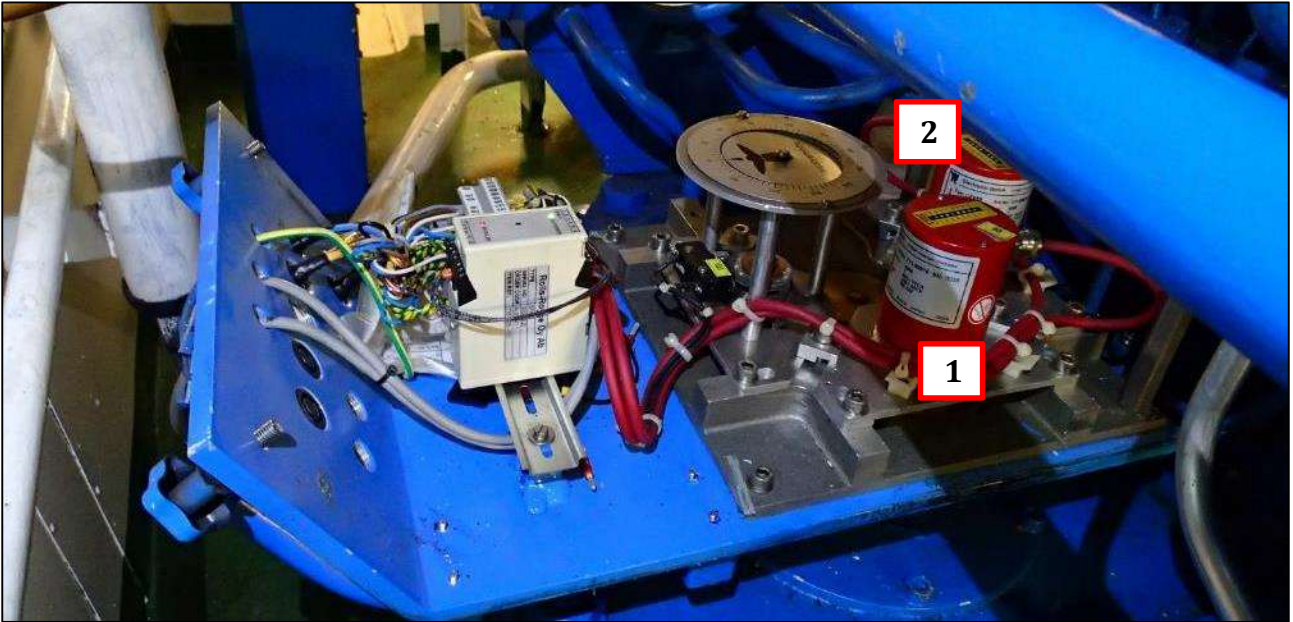
Kuva 26. M/S Skarvenin perän Aquamaster ruoripotkurin anturien kytkentäkotelon X2 avattuna. Punaiset lieriöt kuvassa oikealla ovat ruoripotkurin kulmaa ja kulman muutosnopeutta mittaavat absoluuttianturit. Etuallalla oleva anturi (1) on kytketty ACU-yksikölle ja taaempi (2) TDI-valvontanäyttöille. (Kuva: OTKES)

Ruoripotkureiden kulman mittauspiirissä absoluuttianturien kiinteiden kaapelien vaippa oli piirikaavioissa määritelty kytkettäväksi antureiden kytkentäkoteloiden X2 riviliittimiin 161 ja 247 sekä aluksen sähköjärjestelmän suojamaahan (PE). Anturien signaalit ohjauskeskukseen välittävien kaapeleiden 306.018 ja 306.022 vaipat oli piirikuviissa määritelty kytkettäväksi ohjauskeskuksien 631.5 ja 631.6. maadoituspisteisiin. Antureiden kytkentäkoteloiden niiden vaippoja ei piirikaavioiden mukaan tule kytkeä. Käytännössä kytkentä oli ohjauskeskuksissa toteutettu kuvien mukaan, mutta kytkentäkotelossa X2 kaikkien kaapeleiden vaipat oli yhdistetty ja maadoitettu TE-merkittyyn riviliittimeen. TE- eli signaalimaaliittimien kytkentää ja sen yhteyttä aluksen suojamaahan (PE) ei pystytty käyttössä olleista piirikaavioista varmentamaan.

Absoluuttianturien signaali välitetään ohjauskeskuksien ACU-yksiköille RS422 sarjaliikenteellä, joka käyttää signaloinnissa 0 ja 5 voltin jännitetasoja. Tällöin signaalikaapelin johtimien liitosten laatu ja häiriönsuojavaipan oikea kytkentä on erittäin tärkeää. M/S Skarvenilla tämä korostuu erityisesti perän ruoripotkurissa, sillä perän ruoripotkuritila sijaitsee aluksen suurimpien sähköisten häiriölähteiden, generaattoreiden, vieressä. Lisäksi perän ruoripotkuritilassa ohjauskeskus on sijoitettu kauemmas antureista kuin keulassa. Pidemmät kaapelointitietäisyydet lisäävät häiriöiden riskiä. Häiriö anturin signaalissa voi aiheuttaa onnettomuutta edeltäneen tilanteen kaltaisen ruoripotkurijärjestelmän häiriötilan ja sitä kautta kyseisen ruoripotkurin ohjauskyvyn menetyksen.

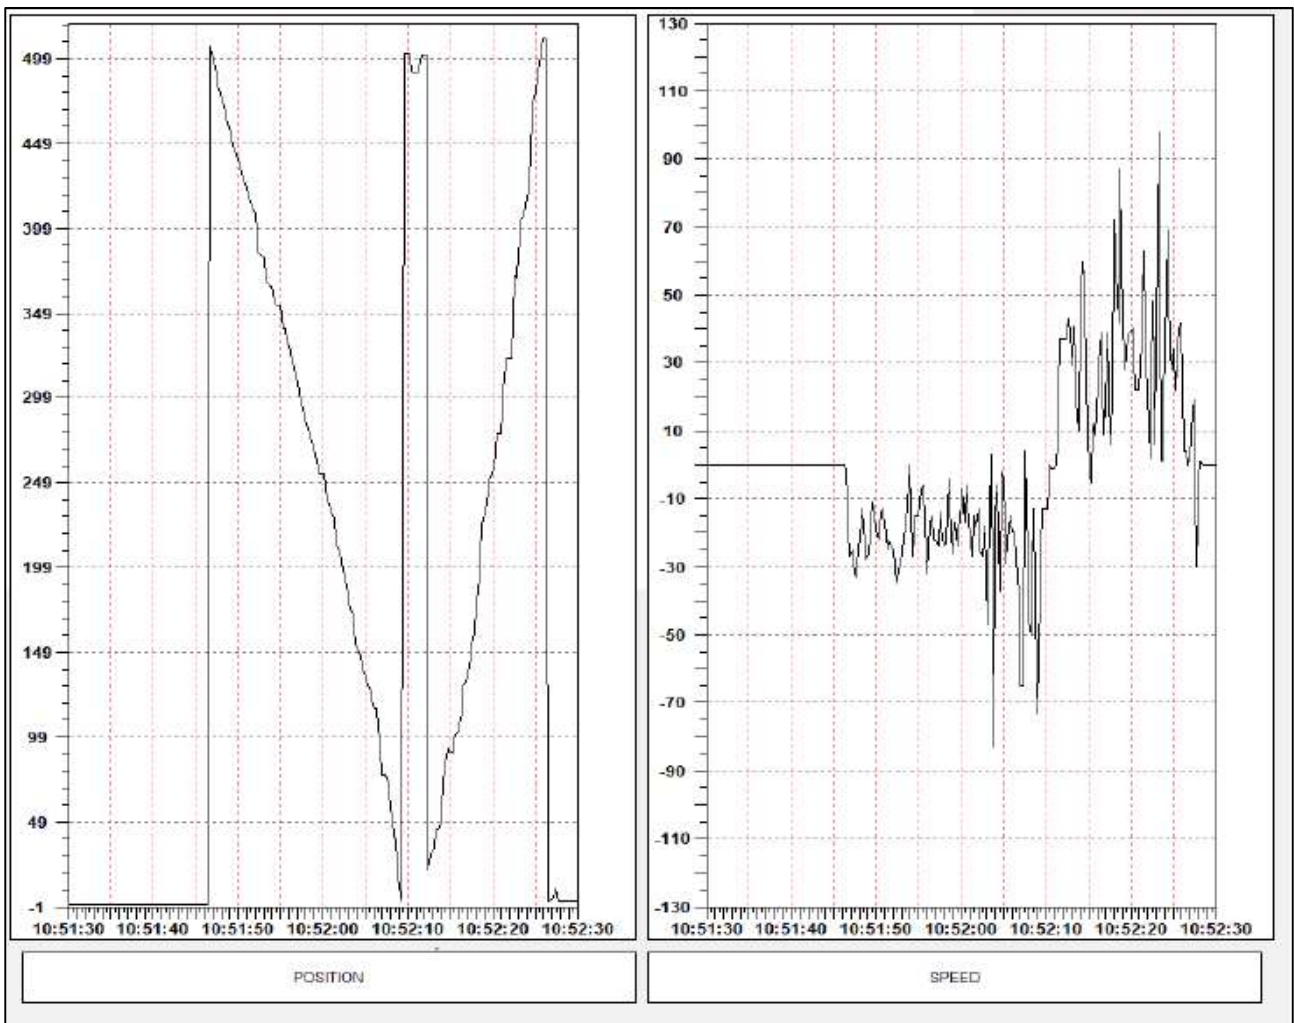
Onnettomuustutkintakeskus testautti Vuo Automaatio Oy:llä M/S Skarvenin rakenteellisen perän Aquamaster-ruoripotkurin kääntökulmaa ja kääntymisnopeutta mittaavan TR Electronics CE65S 111-00016 tyyppin optisen absoluuttianturin. Kyseisen anturin signaalin puuttuminen ruoripotkurin ohjausyksiköltä oli aiheuttanut ruoripotkurin ohjausjärjestelmään vikatilanteen, jonka takia ruoripotkuri ei totellut ohjaukskomentoja.

Kuva 33. Vasemmalla testatun absoluuttianturin paikkatiedon, eli kääntökulmasignaalin kuvaaja. Oikealla kulman muutosnopeuden kuvaaja. (Kuva: OTKES/Vuo Automaatio Oy)
