**OIKEUSMINISTERIÖ  
FINN-BALTICIN TUTKINTALAUTAKUNTA**

# **TUTKINTASELOSTUS**

**PUSKIJA FINNIN JA PROOMU BALTICIN KAAATUMISESTA  
HANGON EDUSTALLA 27.12.1990**

**SUURONNETTOMUUDEN TUTKINTASELOSTUS N:0 2/1990**

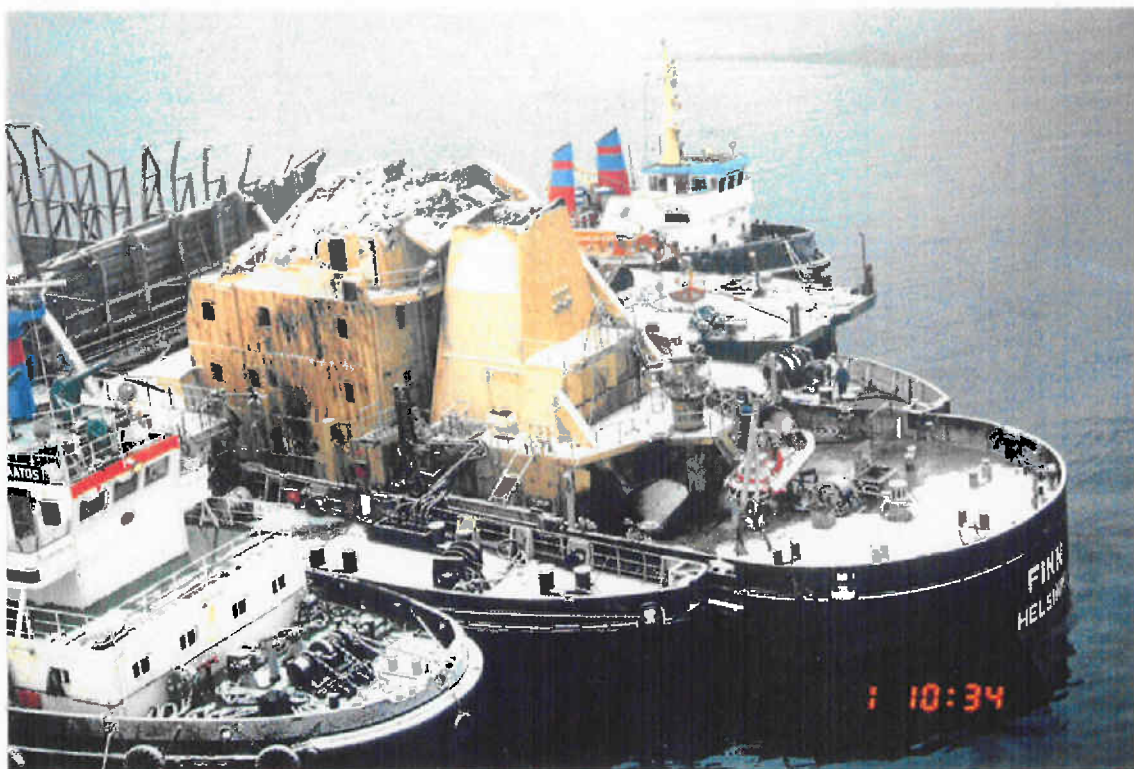
FINNin kansirakennuksen ruhjoutuminen.

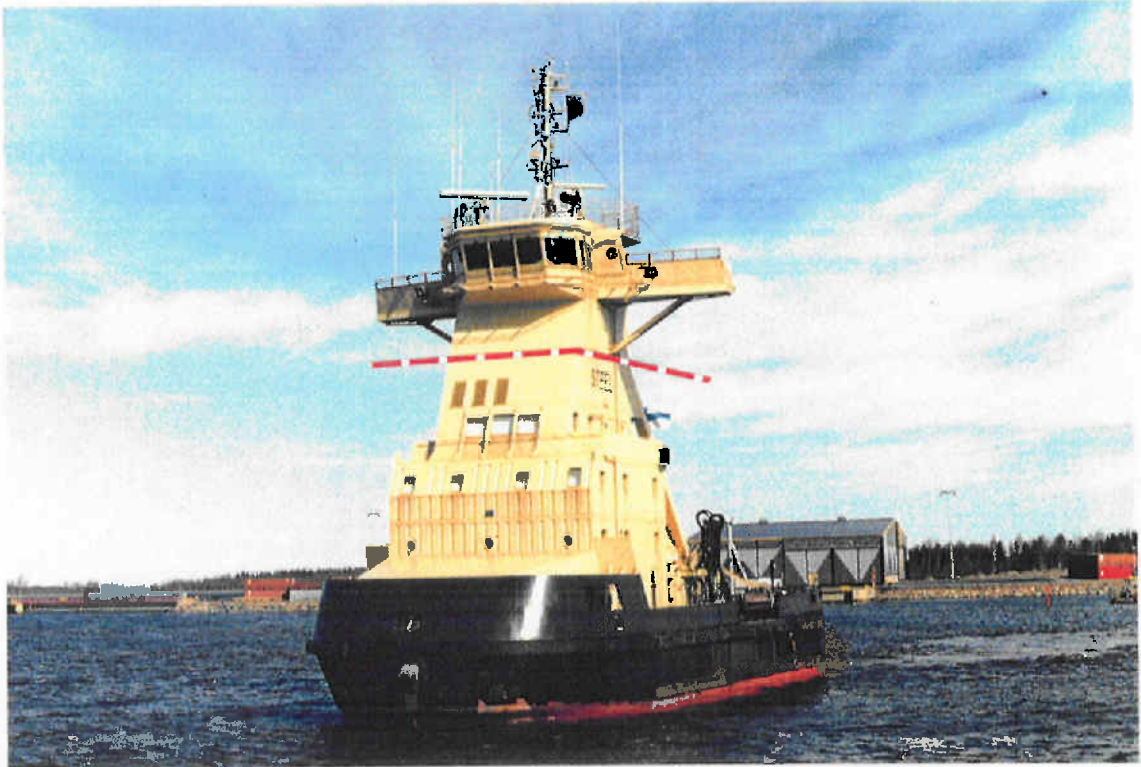
Puskija edestä. Kansirakennuksen katkeamiskohta merkitty kuvaan punaisella katkoviivalla.

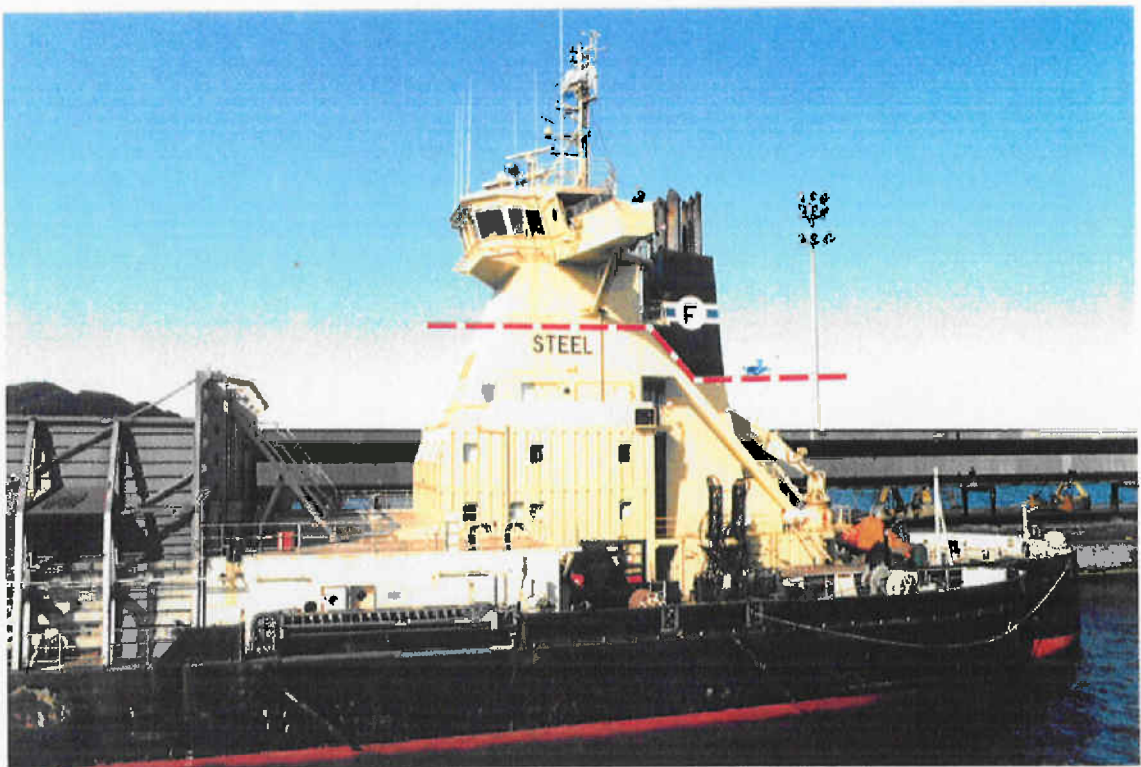
Puskijan vasen sivu. Kansirakennuksen katkeamiskohta merkitty kuvaan punaisella katkoviivalla.

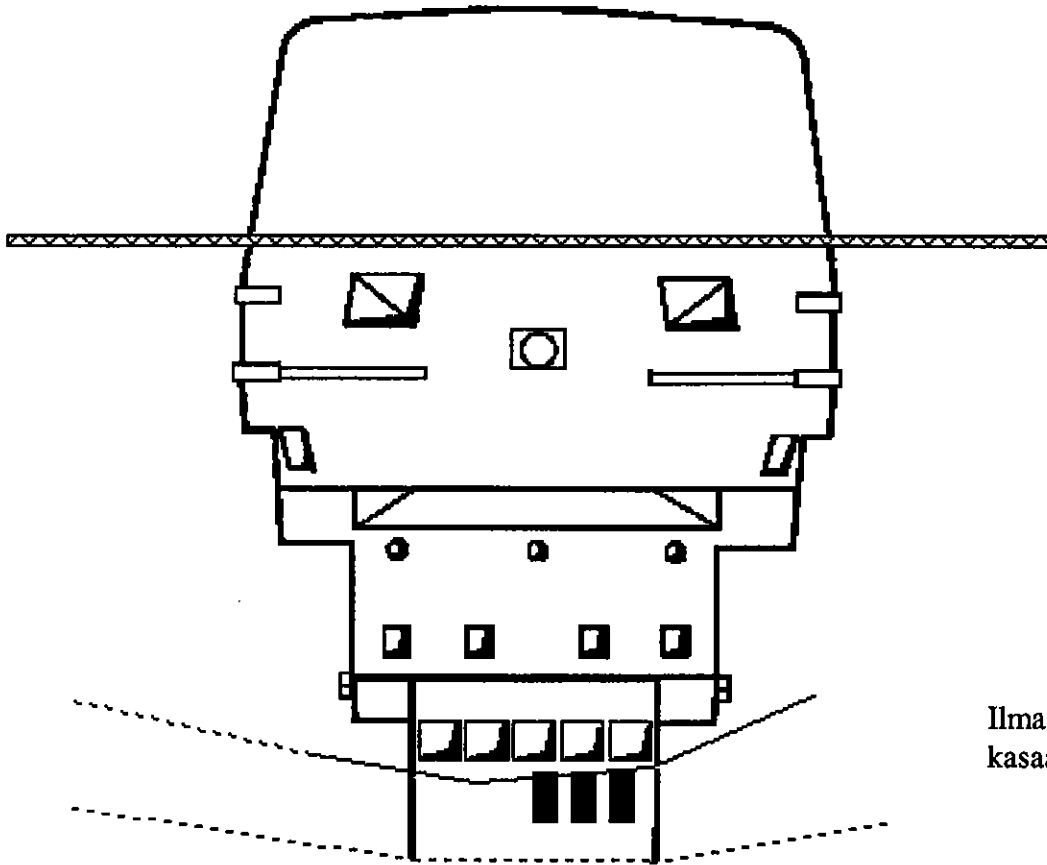
Ilmastointihuone ruhjoutui  
kasaan Flatkubbin luona.

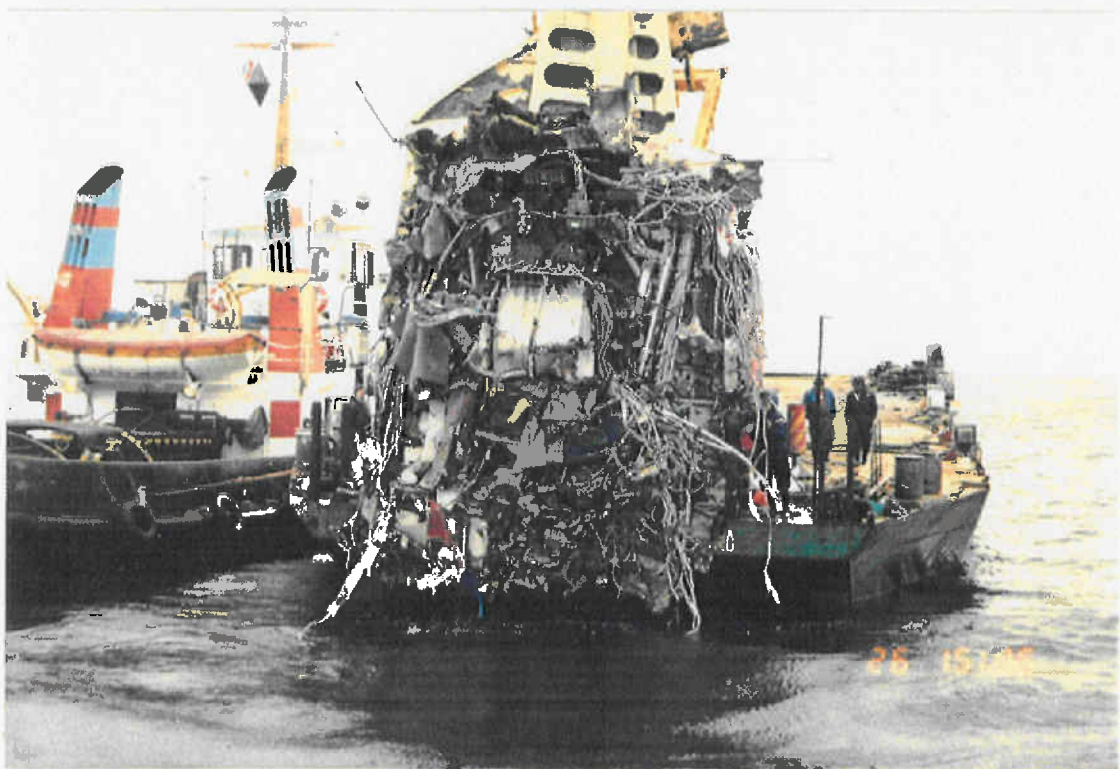
Komentosillan lattiaosa.

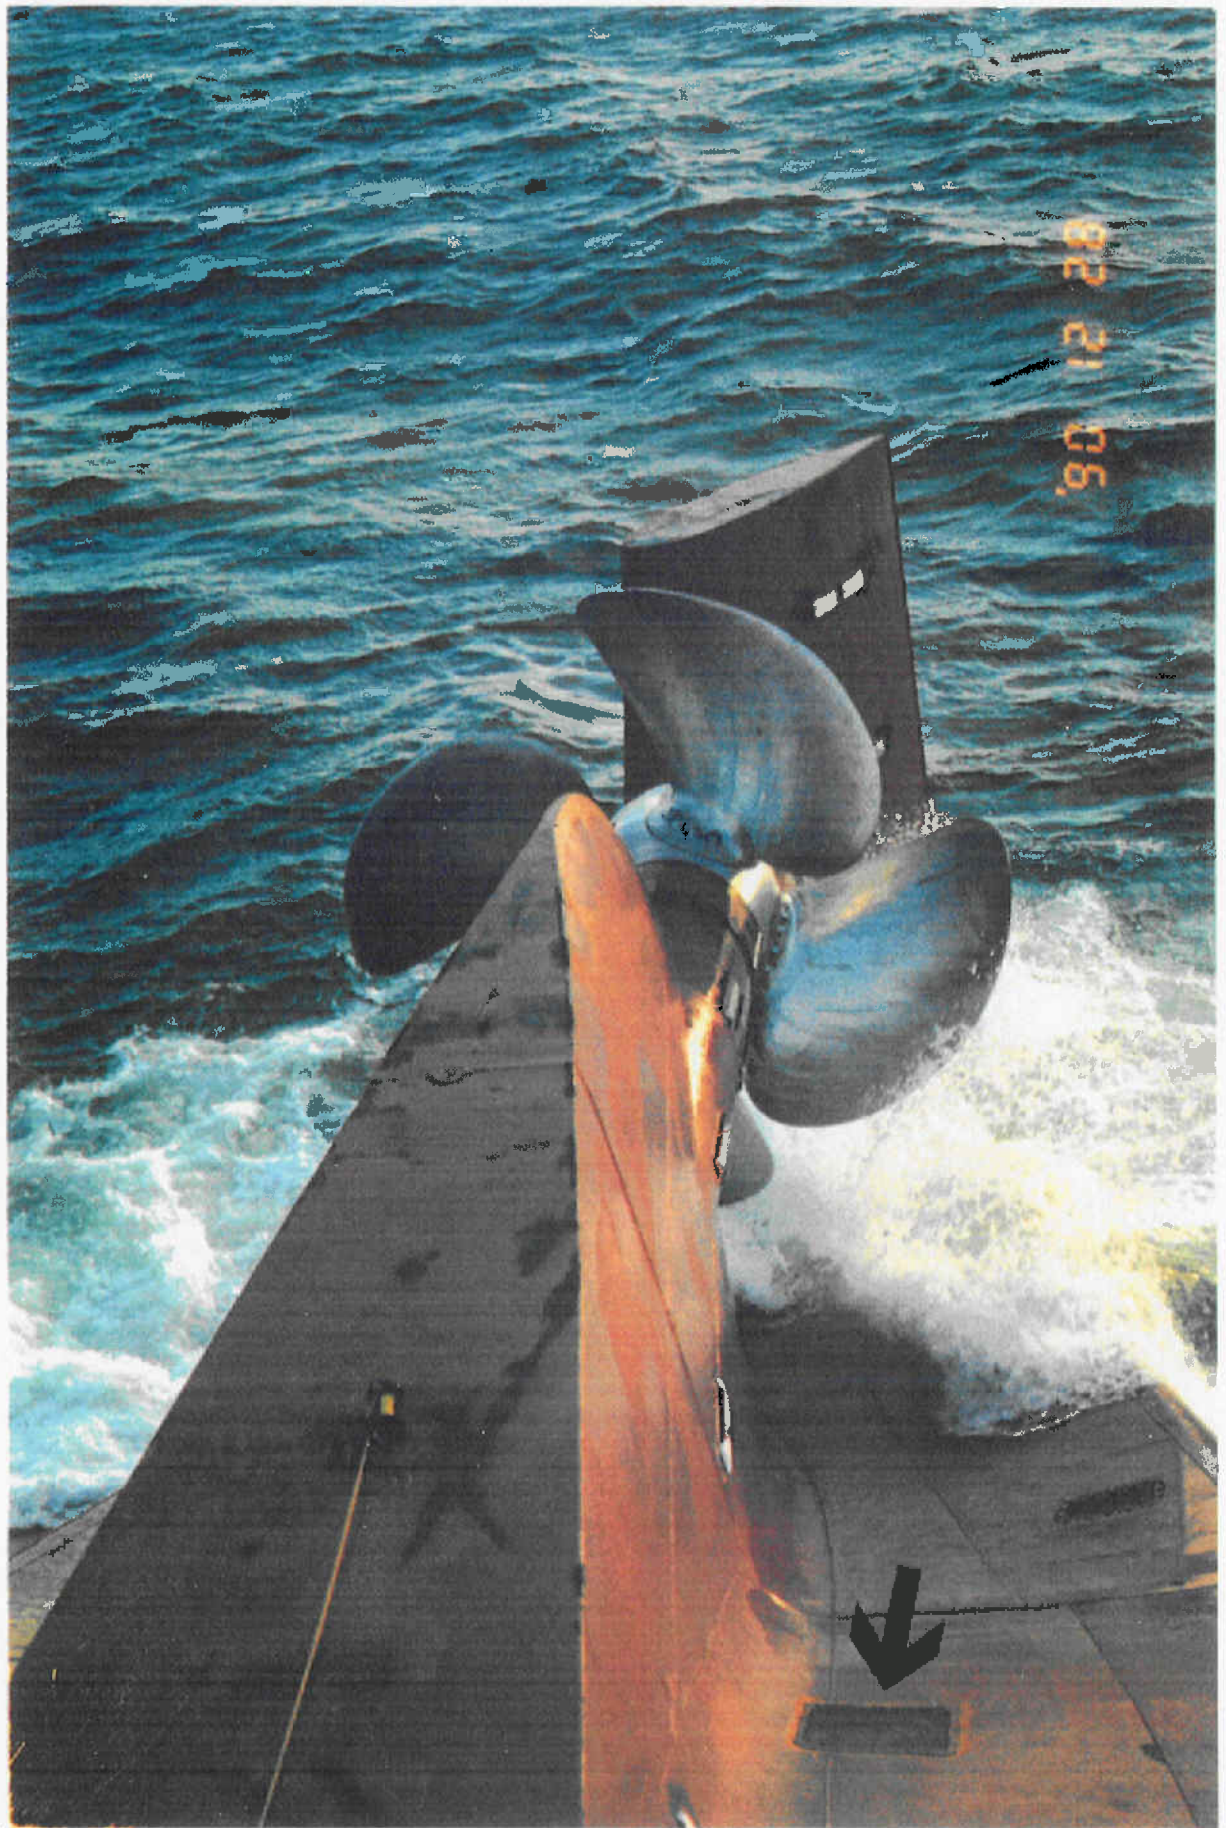
FINNin pohjaan leikattu aukko, jonka kautta yliperämies ja konepäälikkö pelastettiin aluksesta. Musta nuoli kuvan oikeassa alareunassa osoittaa aukkoa, joka oli kuvaushetkellä hitsattu kiinni.

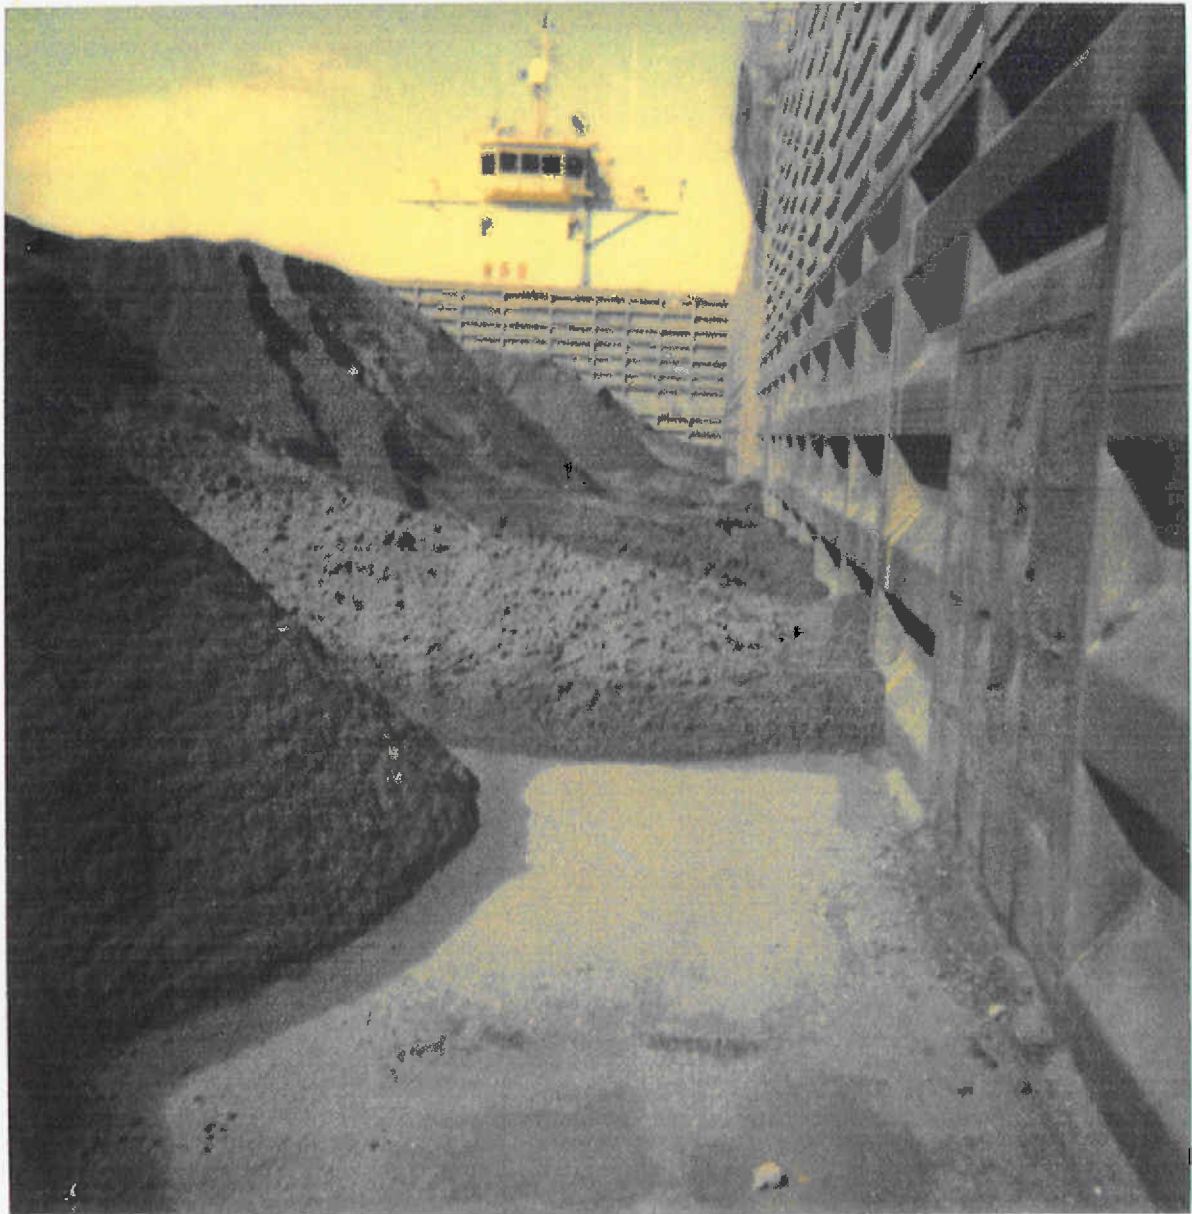
Luulaja - Oxelösund 5-7/8-90  
Tasku

Proomu TASKUn lastin reunojen sortuminen matkalla Luulajasta  
Oxelösundiin 5-7/8 1990.

Rikastelasti, joka kuljetettiin Finnin työntämällä proomu Taskulla Luulajasta Oxelösundiin 5 - 7.8.1990 mutautui matkalla pahoin. Lastin kosteus mitattiin Oxelösundissa alla olevassa kuvassa olevista mittauspisteistä. Pisteessä 2 kosteus oli 6,1 % ja pisteessä 3 peräti 7,0 %. Kaikkien viiden mittauspisteen tulosten keskiarvo oli 4,7 %. Lastista Oxelösundin satamassa otettu Polaroid-kuva on sivulla 91<sup>9</sup>.
