## Tutkintaselostus

1/1995

### **M/S SILJA EUROPAn karilleajo Furusundissa Tukholman saaristossa 13.1.1995**

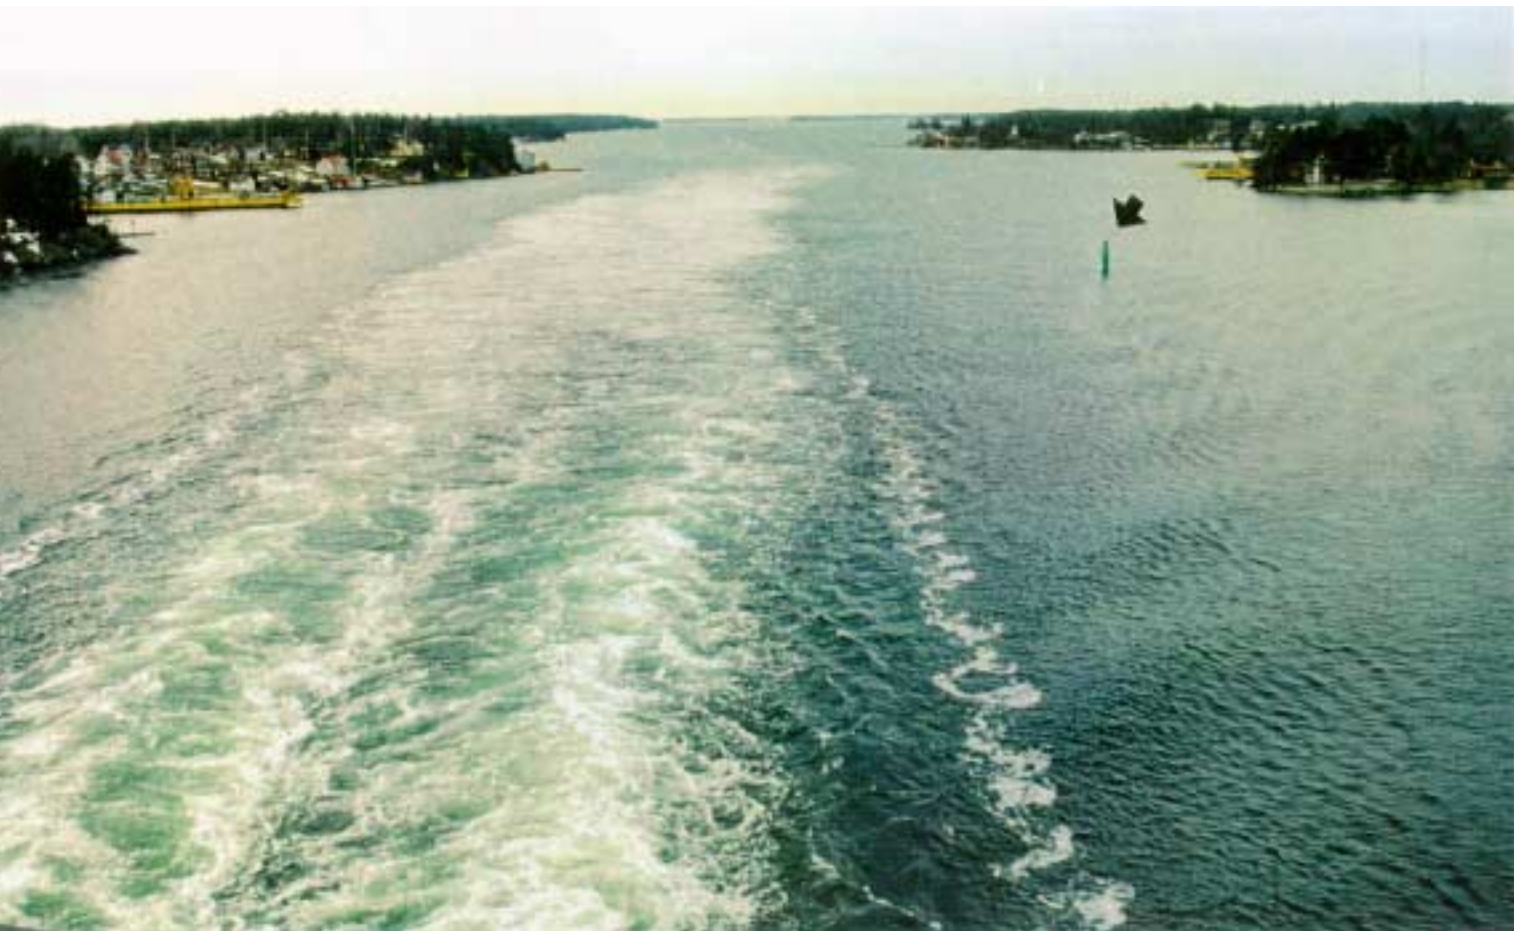
Kuva Furusundin kapeikosta. Kuvaussuunta on Turusta Tukholmaan. Kuvassa näkyy laivan vanavesi kapeikossa. Furusundsskatenin loisto merkitty nuolella.

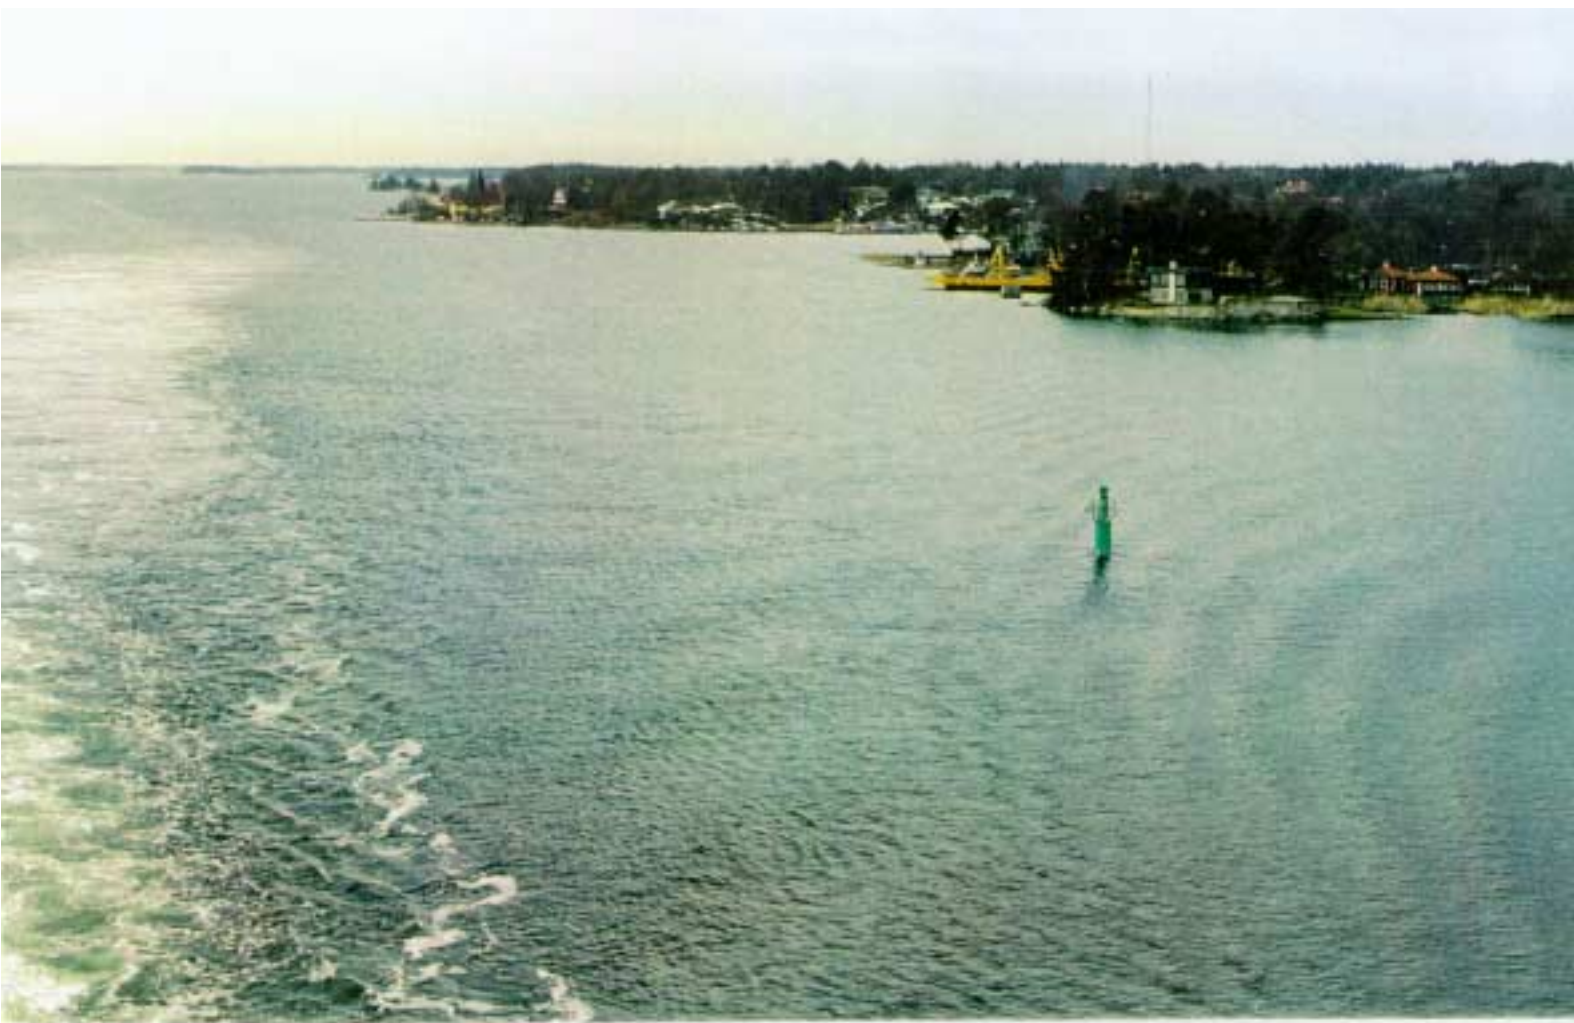
Lähikuva Furusundsskatenin loistosta. Kuvaussuunta on Turusta Tukholmaan. Kuvassa näkyy laivan vanavesi kapeikossa. SILJA EUROPA ajoi karille loiston oikealle puolelle.

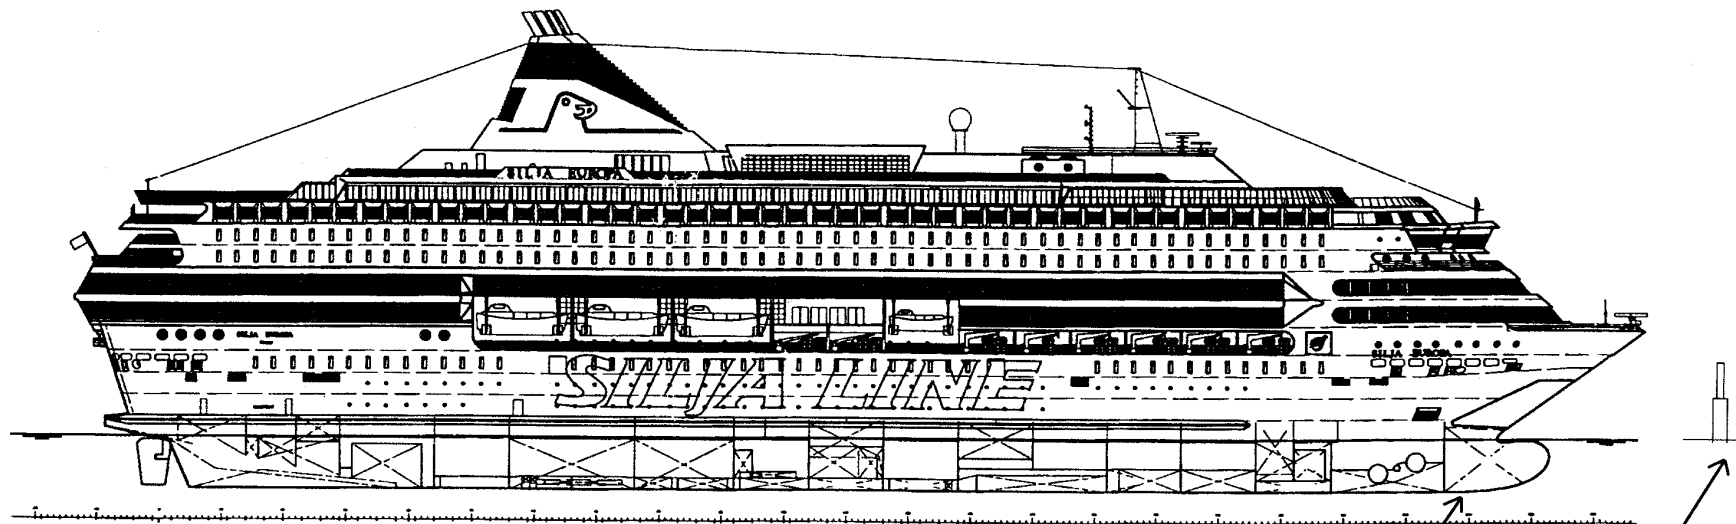
Sivukuva SILJA EUROPasta.

Tukholmaan saavuttiin klo 08.45 eli noin 50 minuuttia aikataulusta myöhässä. Hyvissä ajoin ennen satamaan tuloa sinne oli pyydetty merenkuluntarkastajat, luokituslaitos Bureau Veritaksen ja KaMeWan edustajat sekä sukeltaja. Sukellustutkimuksissa todettiin, että aluksen bulb-keulaan tuli painuma ja instrumenttibulb, jossa on lokin anturi, irtosi.

Irronneen instrumenttibulbin kohta merkitty nuolella.

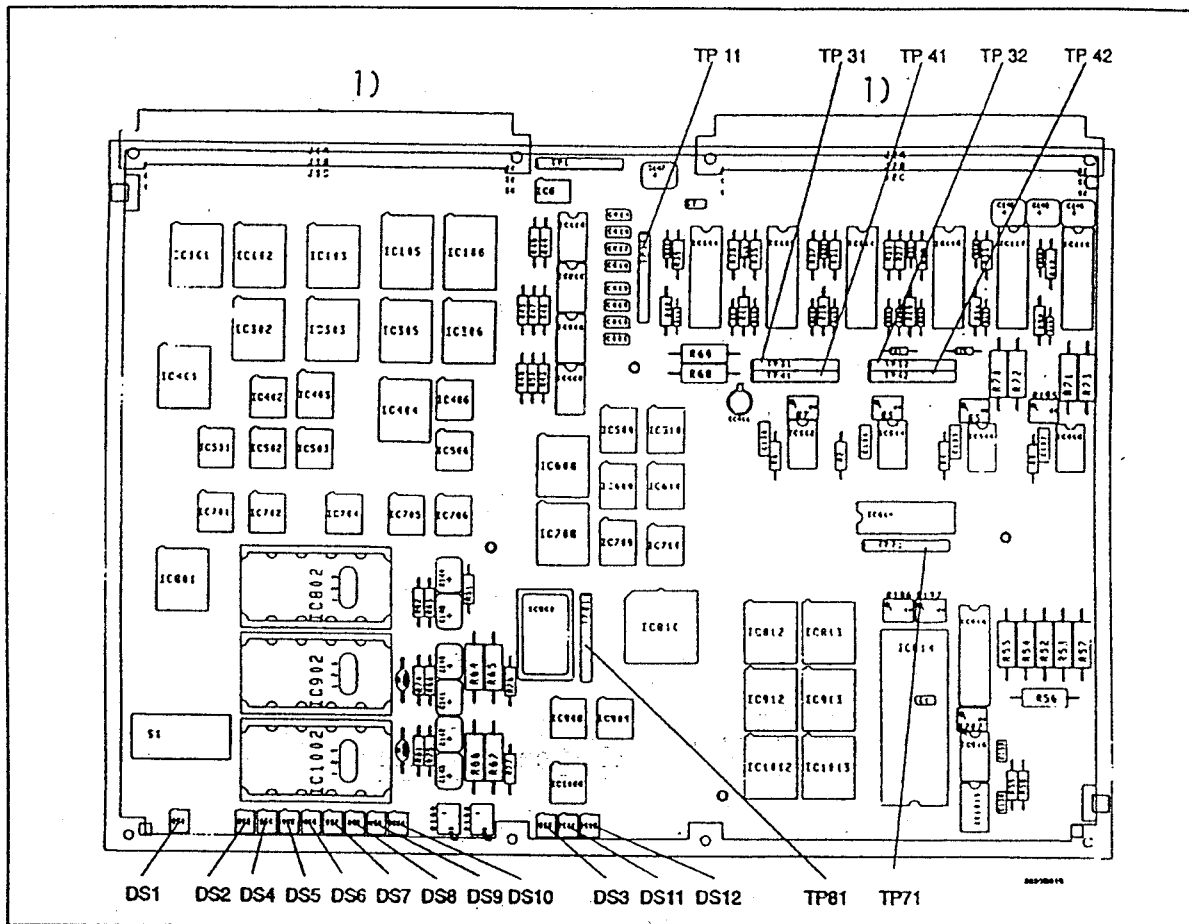
# SPEEDPILOT LIITÄNTÄKORTTI 1 LAY-OUT

Aluksen ohjailu peräsimellä karilleajon estämiseksi ei onnistunut, koska potkurien lapakulmat olivat menneet jo niin pieniksi, että aluksen ohjattavuus oli hävinnyt. SPEEDPILOTin kytkeminen pois päältä ei onnistunut laitevirian takia. Tämä laitevika oli ilmeisesti liitäntäkortti 1:n irtoaminen elektroniikkakehikosta. Simulaatioissa tämän kortin irtoami-

sen on todettu aiheuttavan samanlaiset ilmiöt kuin onnettomuustilanteessakin. Tämä on ainoa mahdollinen laitevika, jonka tutkintalautakunta on pystynyt osoittamaan. Kortilla olevien komponenttien rikkoutuminen voi myös aiheuttaa vastaavan vikatilanteen. Tutkinnassa ei ole kuitenkaan tullut ilmi mitään, mikä tukisi sitä, että kortin komponentit olisivat rikkoutuneet. Myöskään ohjelmistovikaa ei voida täysin sulkea pois.

Sivulla 27 on esitetty liitäntäkortti 1:n rakenne. Tutkintalautakunnan STN Atlas Elektroniikalla suorittamissa testeissä todettiin tämän piirikortin irtoamisen liittimistään aiheuttavan SPEEDPILOTissa vastaavan tilanteen kuin SILJA EUROPALLA ennen karilleajoa. SPEEDPILOTia ei saatu kytkettyä irti.

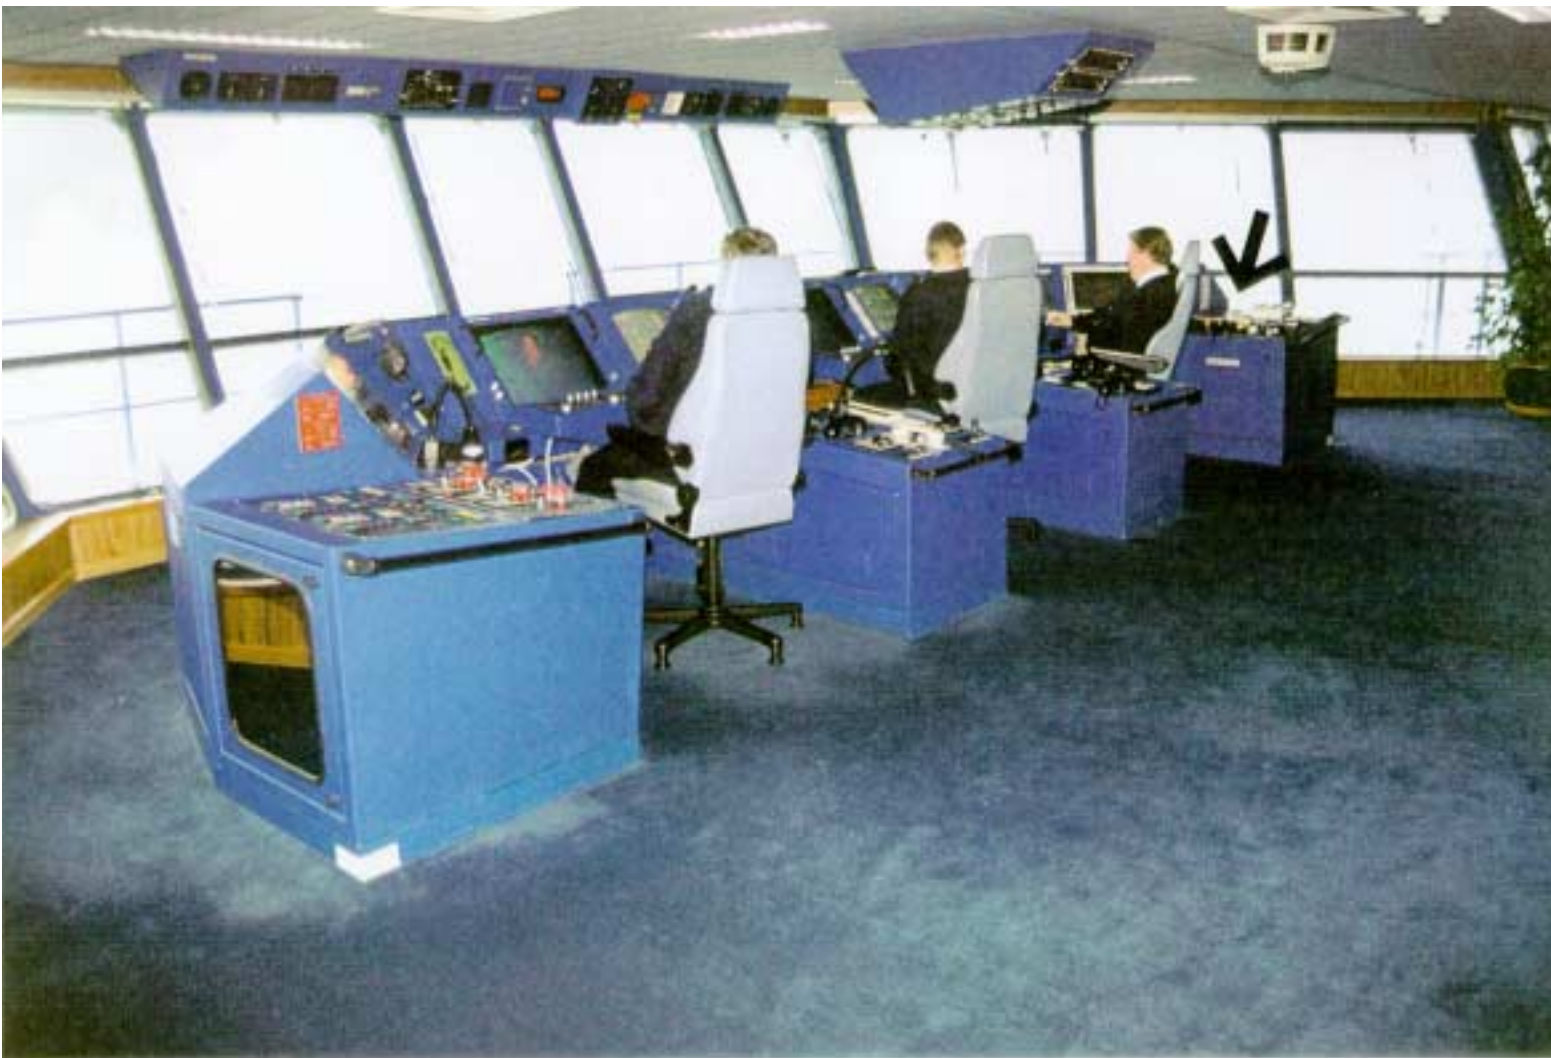
Tilanteen saamista hallintaan ennen karilleajoa vaikeutti puuttuva hätäjärjestelmien käyttörutiini. Siirtymistä BACK-UP-painonapin avulla manuaaliseen hätäohjausjärjestelmään ei käytetty. SPEEDPILOT olisi voitu ohittaa myös siirtämällä ohjaus konevalvontahuoneeseen tai käyttämällä BY-PASS-kytkintä. Tätä alukseen erikseen asennettua ja ergonomisesti huonosti sijoitettua kytkintä ei käytetty.

M/S SILJA EUROPAN komentosillan navigointipulpetti. Nuoli osoittaa BY-PASS-kytkimen paikan.

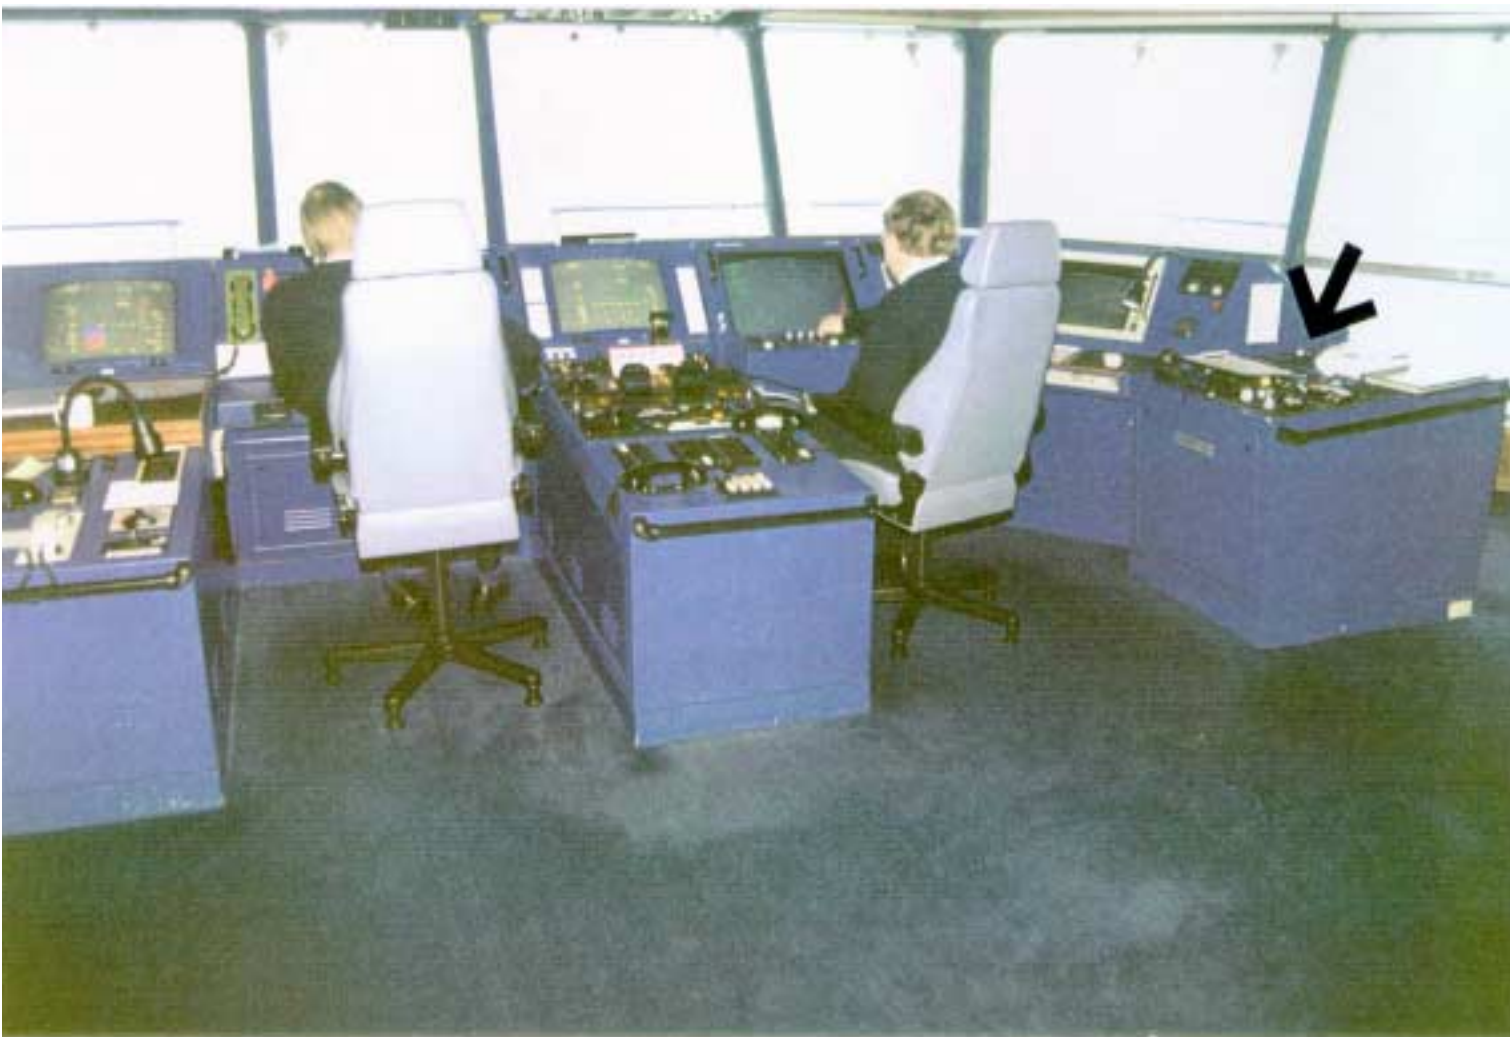
Lähikuva navigointipulpetista. Onnettomuushetkellä vasemmanpuoleisella istuimella istui linjaluotsi ja oikeanpuoleisella istuimella vahtipäällikkö. Nuoli osoittaa BY-PASS-kytkimen paikan.

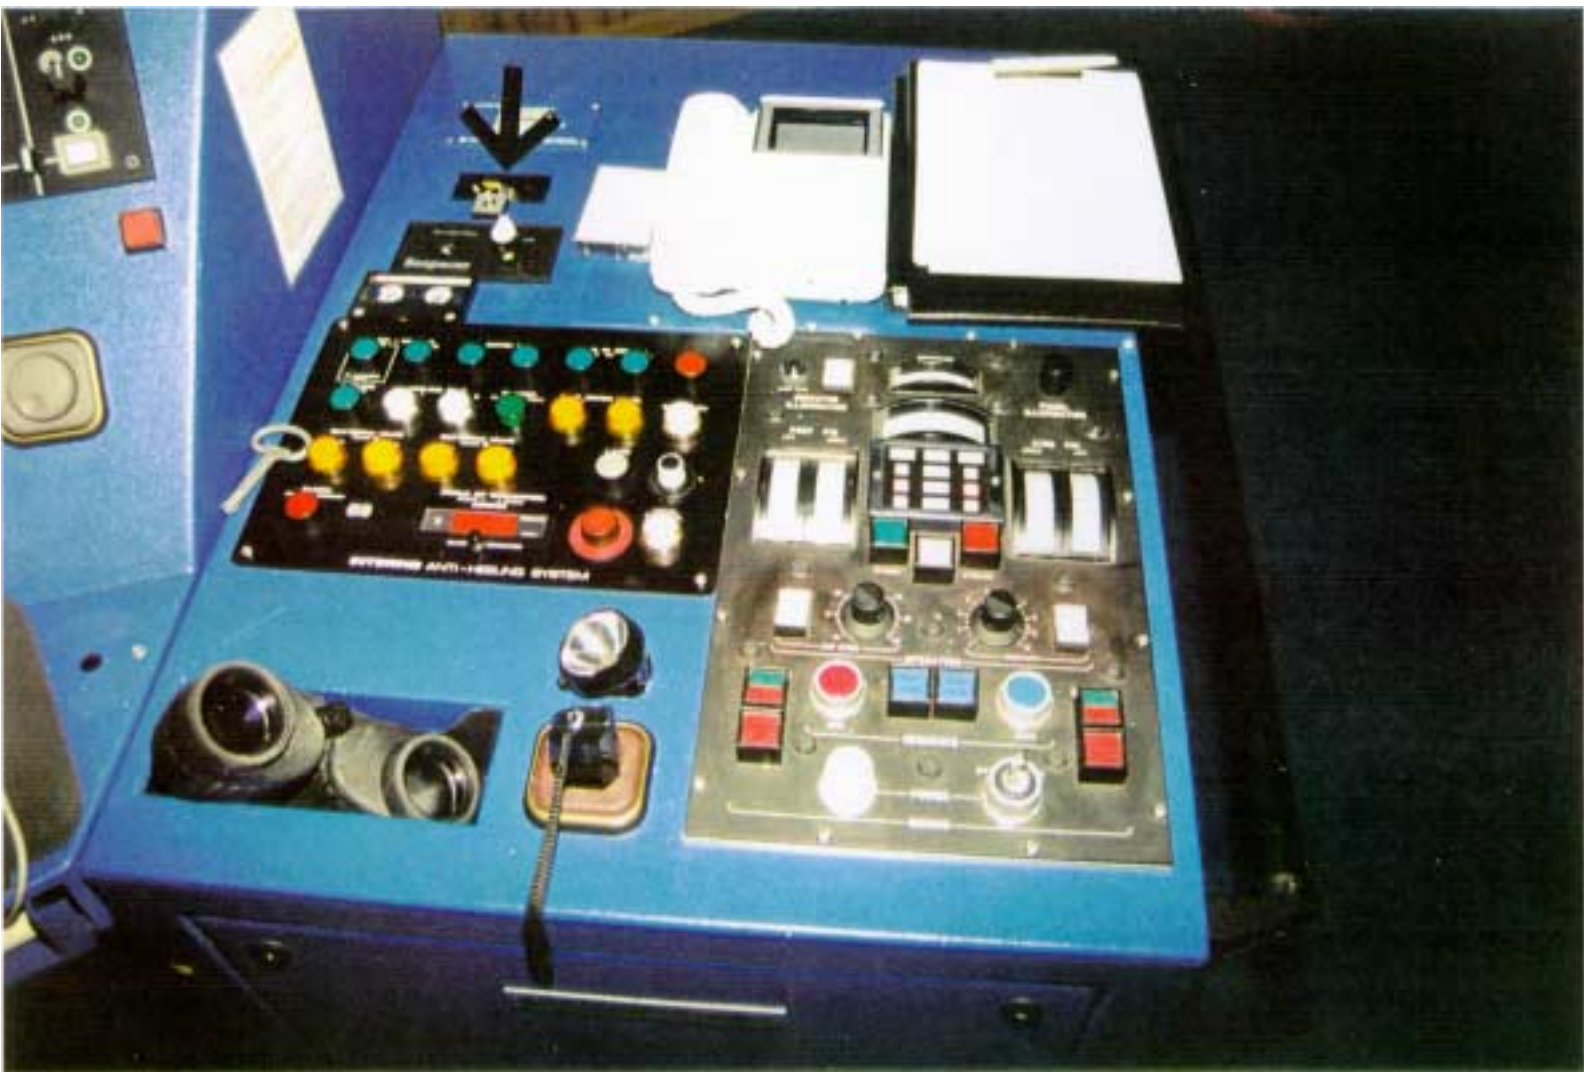
Navigointipulpetin oikeanpuoleinen osa.  
Nuoli osoittaa BY-PASS-kytkimen paikan.

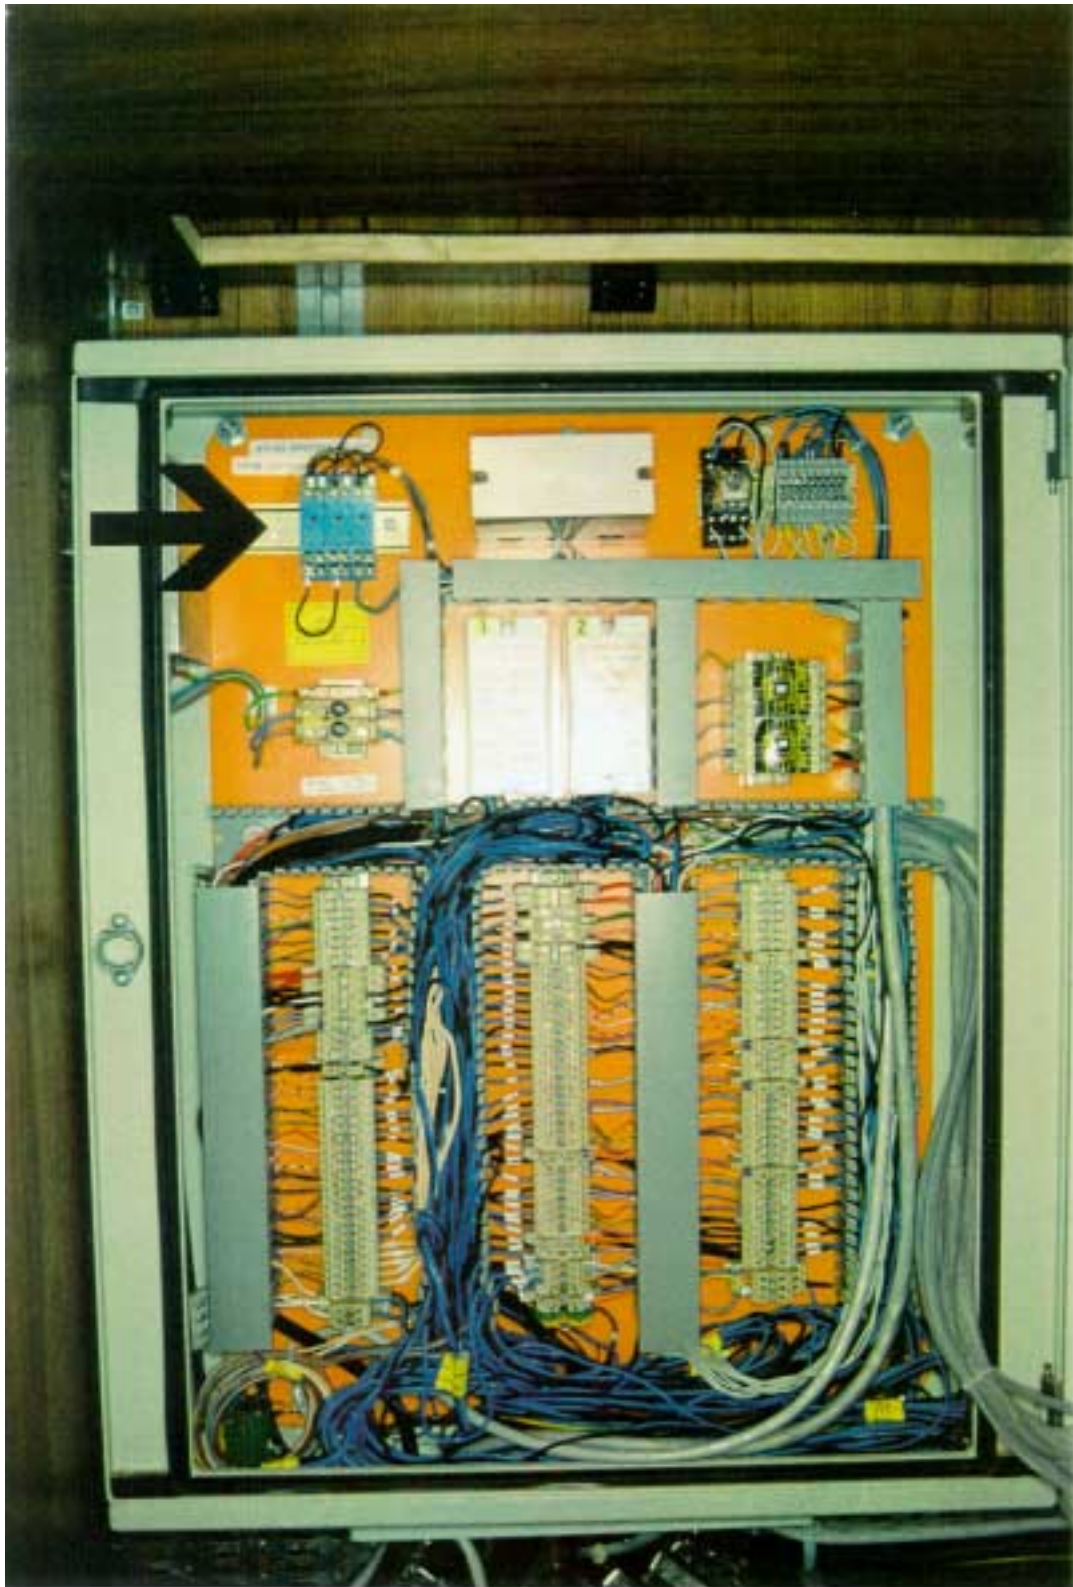
SPEEDPILOTin näyttö osoitti sen olevan yhä kytkeytyneenä, mutta nopeudensäätö toimi manuaalisesti BACK-UP-ohjauksen avulla. Aluksen irrottua karilta komentosillalta oli oltu puhelinyhteydessä KaMeWAN edustajaan Tukholmassa. Lisäksi oltiin yhteydessä Atlaksen edustajaan, joka kertoi, että irrottamalla kolme määrättyä relettä SPEEDPILOT voidaan kytkeä pois päältä. SILJA EUROPA:n sähkömestari irroitti releet. Tässä vaiheessa SPEEDPILOT kytkeytyi pois. Pelkällä releiden irrottamisella ei kuitenkaan ole

tällaista vaikutusta, koska releet vaikuttavat samaan SPEEDPILOTin irtikytkentäpiiriin kuin muutkin irtikytkentätavat, jotka eivät myöskään toimineet.

Joystickin elektroniikkakaappi komentosillan laitehuoneessa.  
Nuoli osoittaa SPEEDPILOTin irrotusreleet.

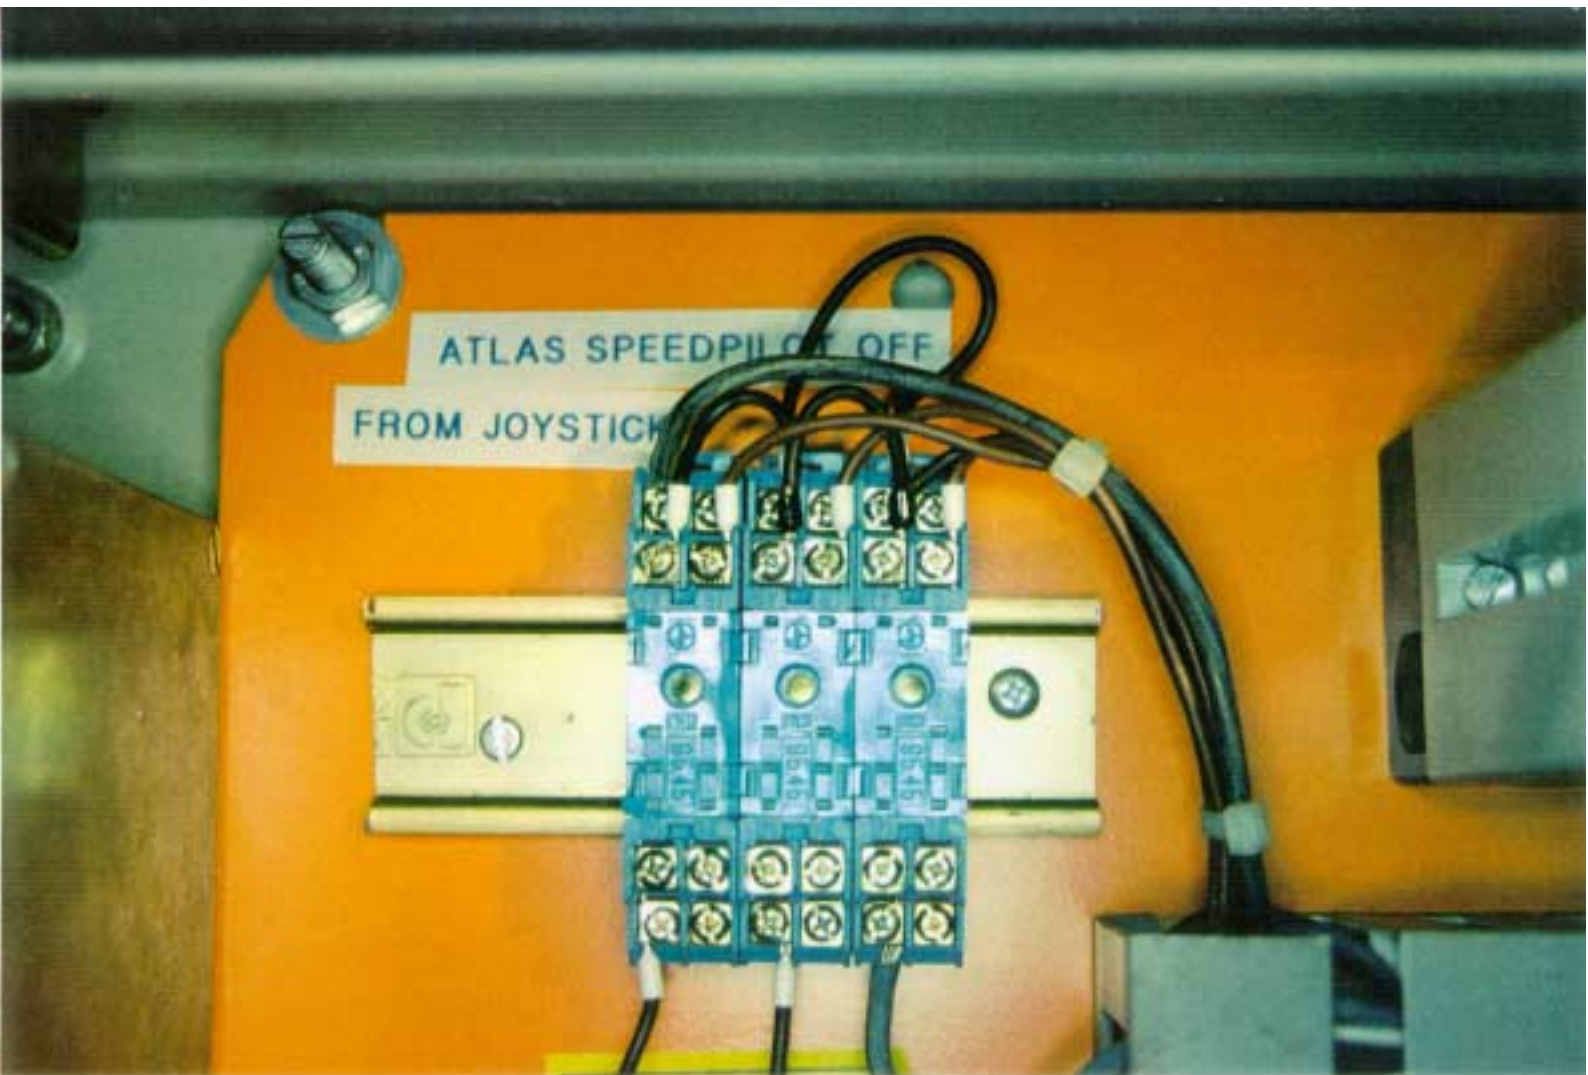
Lähikuva SPEEDPILOTin irroitusreleistä Joystickin elektroniikkakaapissa.
