Tutkintaselostus

2/1995

M/S TALLINKin pohjakosketus Kustaanmiekan salmessa 22.4.1995

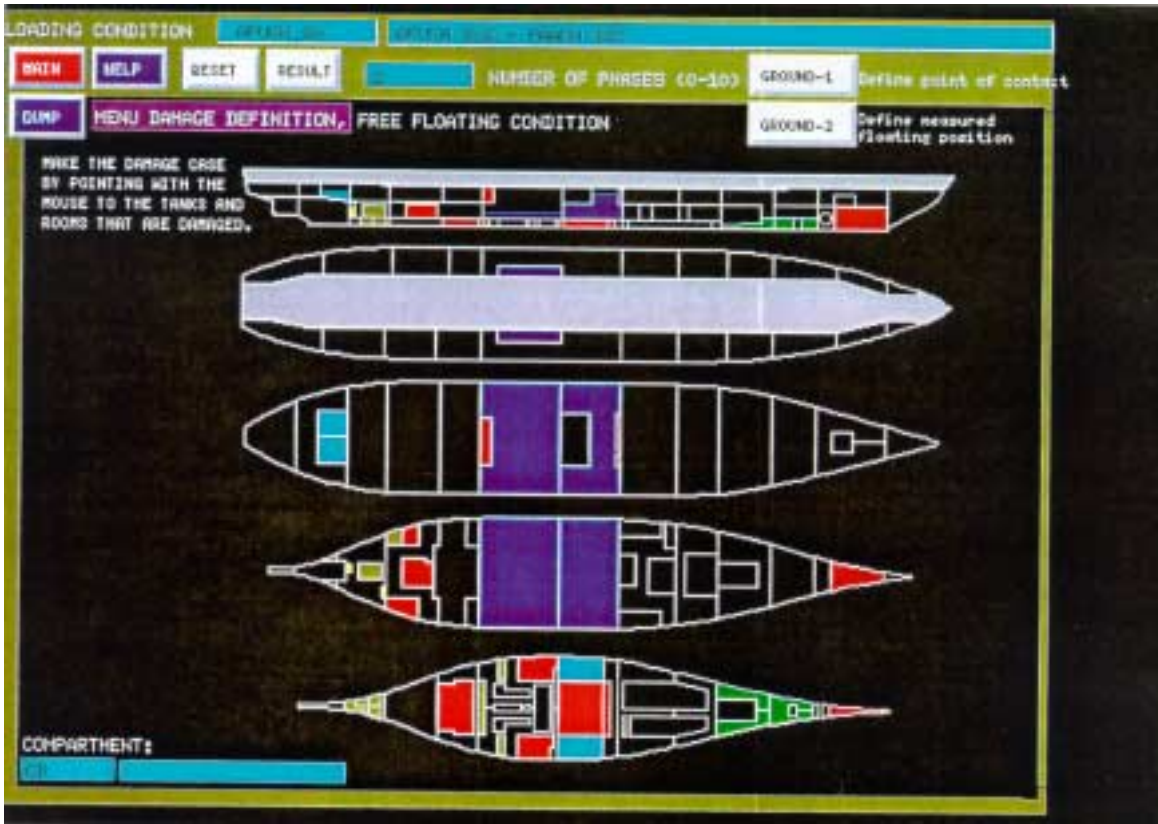
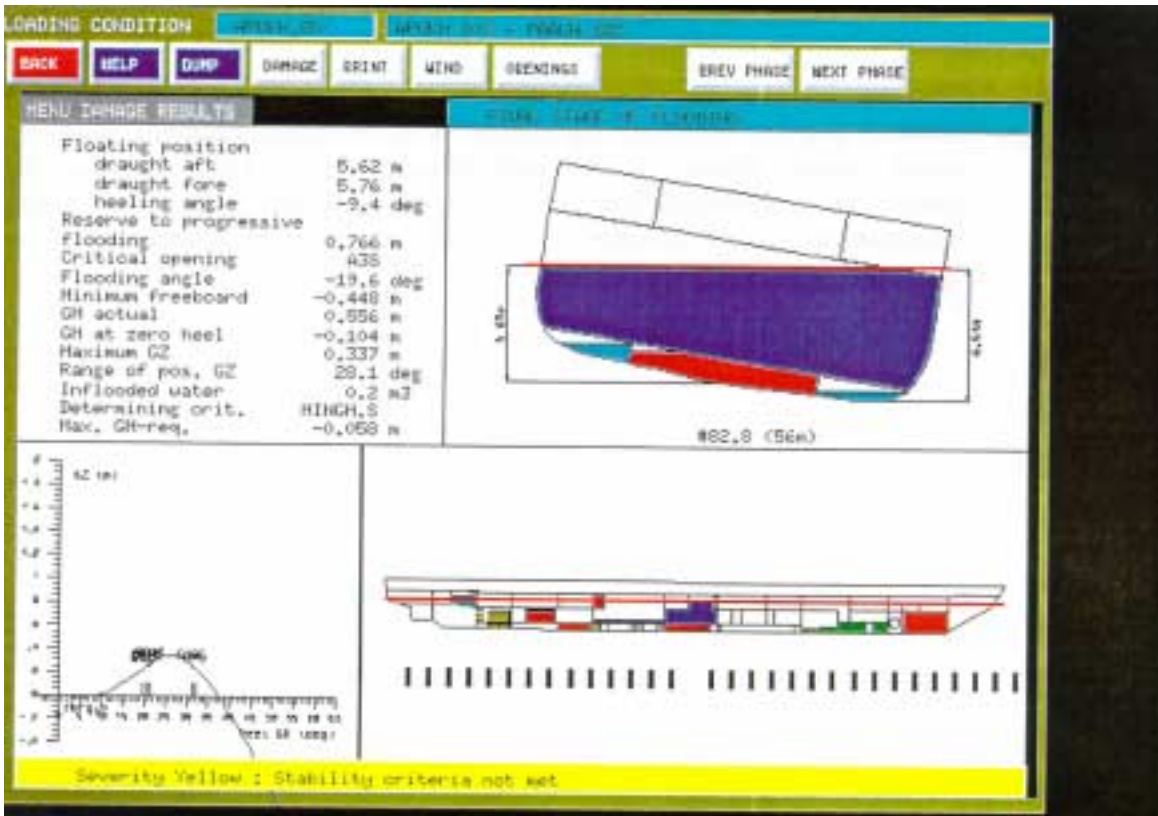
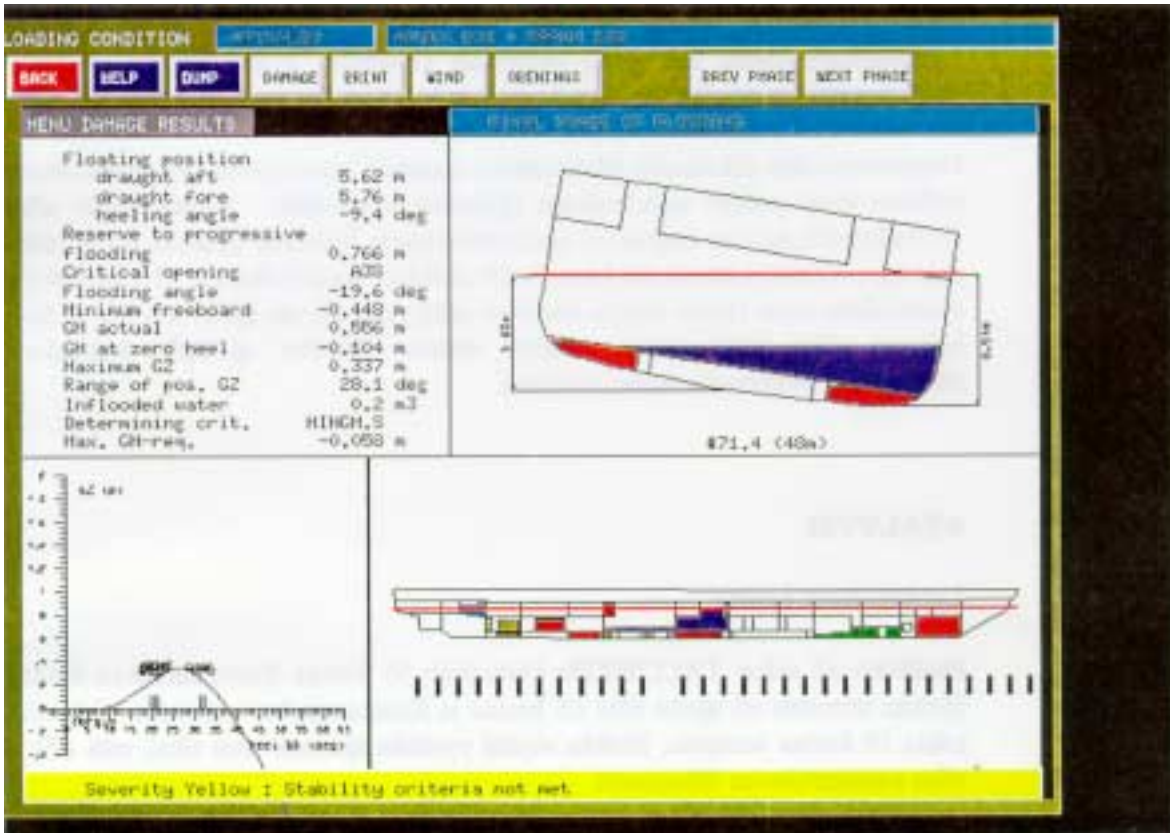
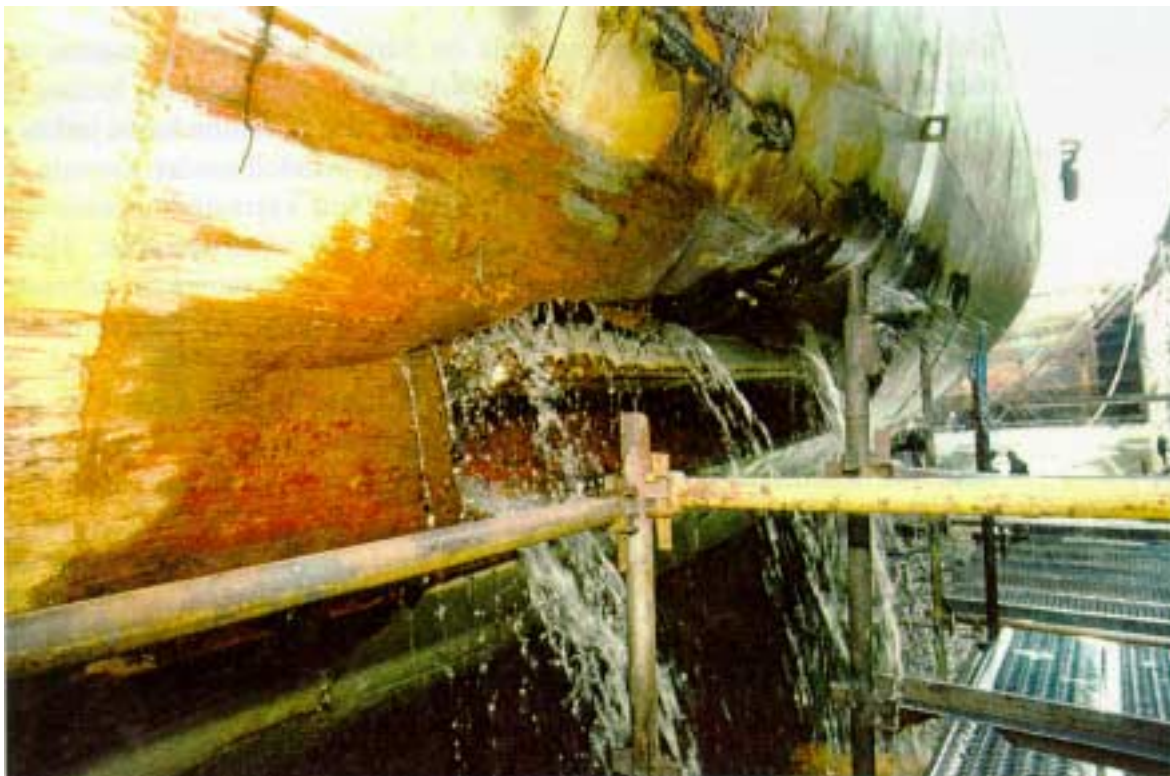
- syväys keulassa 5.76m ja perässä 5.62m
- vettä apukonehuoneessa 820 t
- vettä pääkonehuoneessa 280 t
- kallistuma 9.4 astetta

Tämä vuototilanne vakavuuslaskelmien mukaan on esitettyinä kuvassa 7 seuraavilla sivuilla.

TALLINKin pohjakosketuksessa vaurioitui yksi vesitiivis osasto eli apukonehuone. Tämän lisäksi apukonehuoneesta peräänpäin olevaan pääkonehuoneeseen tuli vettä vuotavan vesitiiviin oven kautta. Kahteen osastoon muodostuneet vapaat nestepinnat johtivat aluksen kallistumiseen.

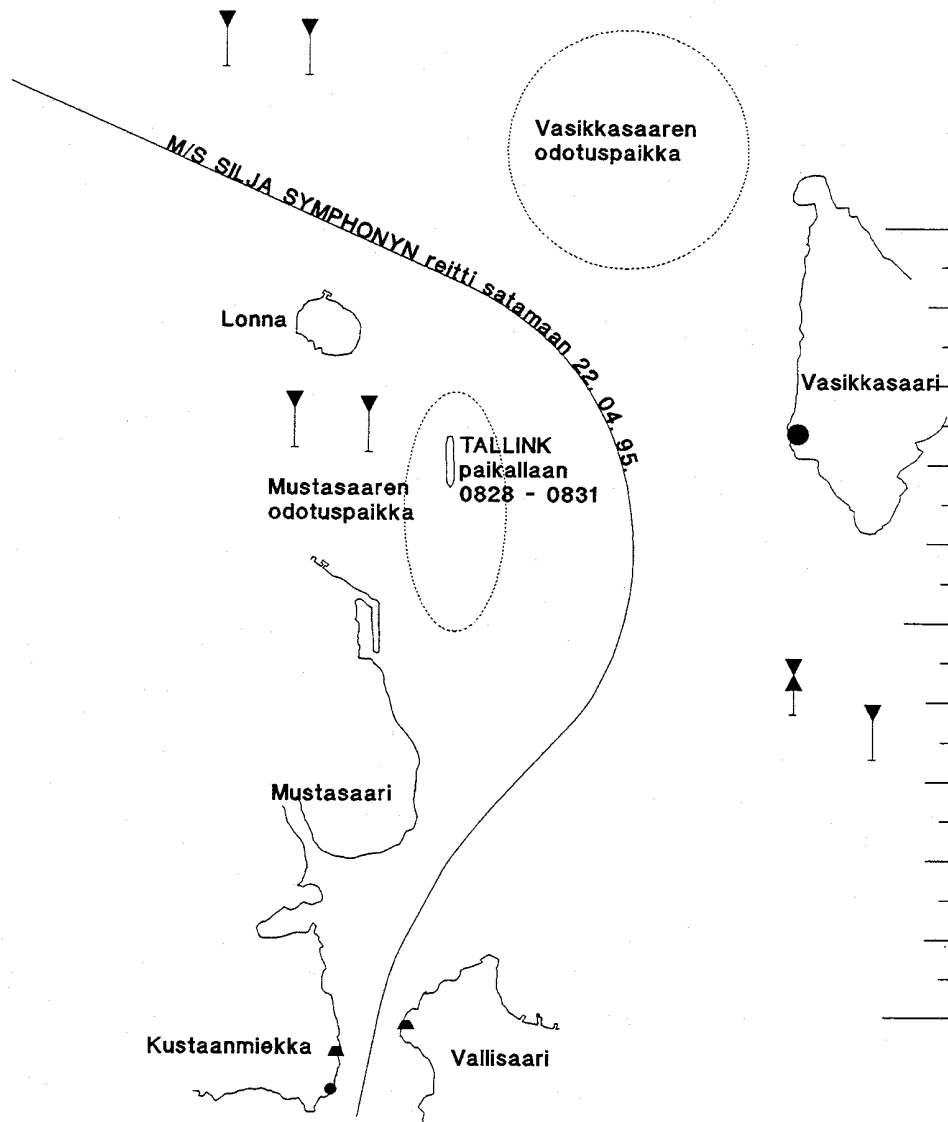
Kuva 9. TALLINKin odotuspaikka ennen Kustaanmiekkää.

Alusten hiljentäessä vauhtia liikenne ruuhkautui ja jokaisen aluksen oli valittava paikka, jossa odottaa vastaantulevaa alusta. Pääasiassa käytettiin kahta odotuspaikkaa. Toinen oli Vasikkasaaren kohdalla ja toinen Lonnan ja Mustasaaren välillä. Yhtenäistä käytäntöä ei ollut. Kukin luotsi päätti odotuspaikasta itsenäisesti.

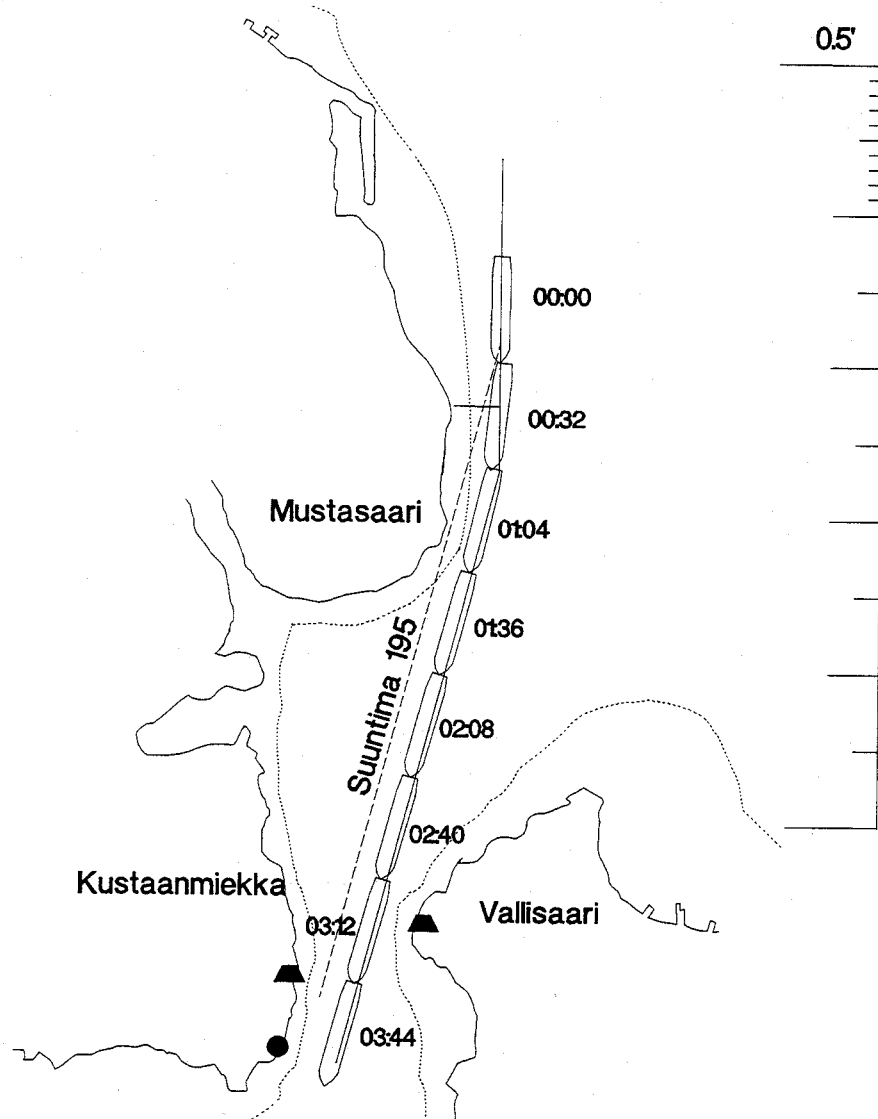
Kuva 12. Käännös Mustasaaren kohdalla ja suora ajolinja Kustaanmiekan läpi

Alus vakautuu uudelle suunnalle kolmen aluspituuden jälkeen ajan hetkellä 01:36 (kuva 12 ja taulukko I). Tämän jälkeen voidaan ohjata vielä kaksi aluksen pituutta suoraan ja tehdä pieniä suunnan korjauksia. Menetelmä ei siedä pienintäkään virhettä käänöksen alussa. Aikaa virheiden korjaamiseen ei ole.

Onnettomuuden s-käänöksen simulointi on vaativampi kuin kuvan 12 suora ajo. Pöytä-tietokonesimulaattori ei ota huomioon salmen reunojen aiheuttamaa painekenttää laivan ympärillä. TALLINK on todellisuudessa kääntynyt matemaattista malliaan paremmin. Jos simuloidaan ajamalla hyvin läheltä Vallisaarta, ei malli ehdi kääntyä tarpeeksi ennen Kustaanmiekkää ja malli menee liian jyrkästi päin Kustaanmiekan kalliota. Vastaavasti jos pohjakosketus saadaan simuloitua lähes oikein Kustaanmiekan salmessa, malli ei pääse lähelle Vallisaarta, kuten todistajien lausunnoissa on todettu.

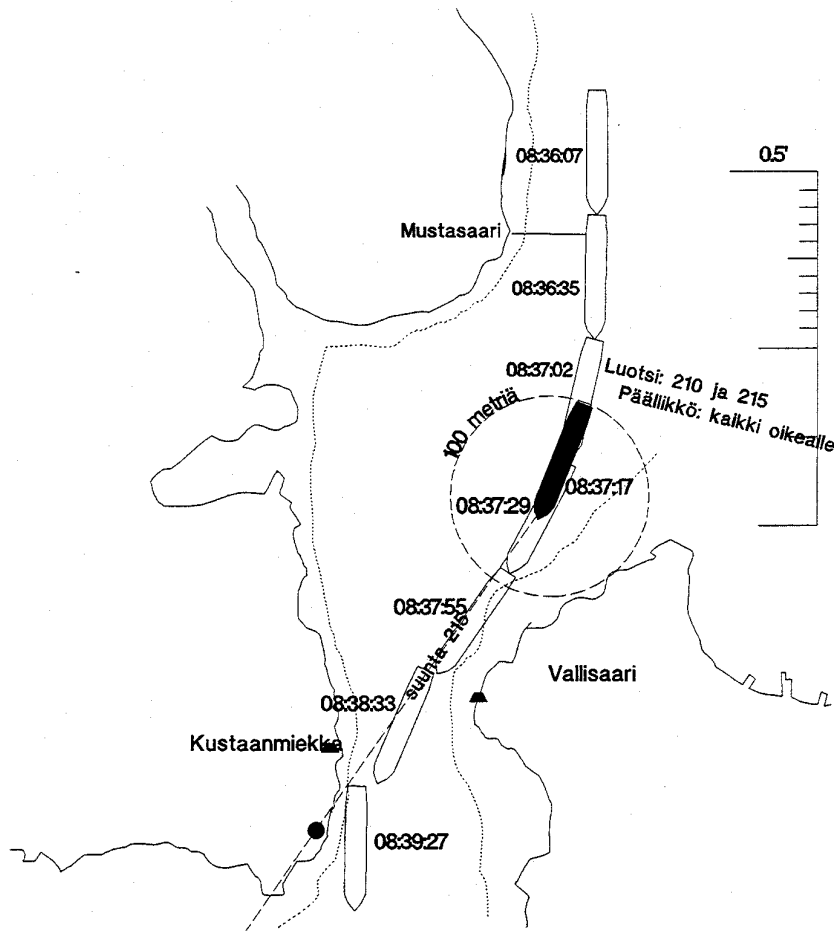
Kuva 13 TALLINKin onnettomuuskäännösten rekonstruointi

Kuva 13 esittää s-käännöksen, jossa peräsinkulmat ovat lähes oikein, mutta aika, jolloin ruoria on käännetty, ei täysin vastaa todellisuutta. TALLINKin mallia oli ohjattava väkisin siten, että aluksen rata olisi mahdollisimman lähellä todellisuutta.

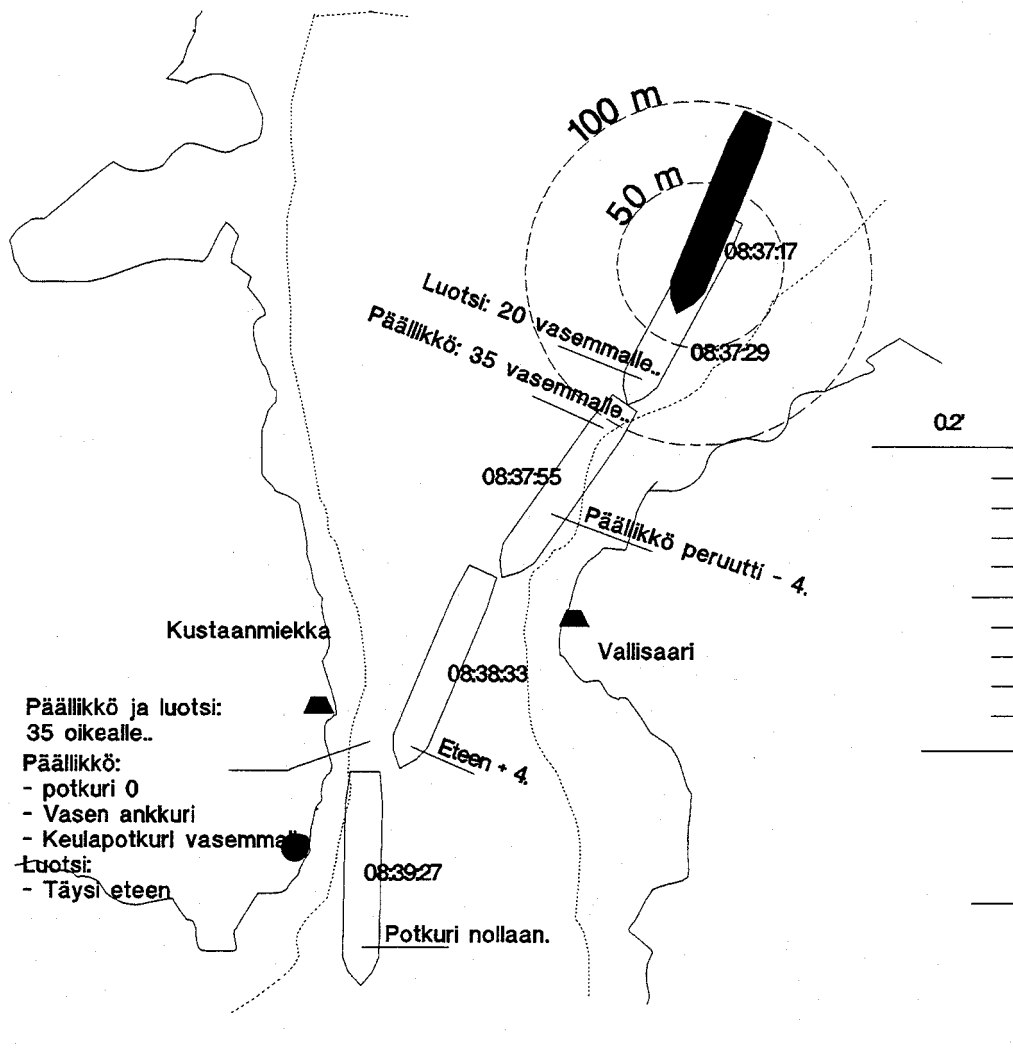
Kuva 14 TALLINKin simuloitu onnettomuuskäännös. Ohjailukomennot on kuvattu komentosillan paikan kohdalle.

Konekäskyjen listauksesta ilmenee, että päällikkö veti konekahvat peruutukselle vain kerran. Se tapahtui Vallisaaren kohdalla. Yliperämies näki vasemmalla siivellä, että päällikkö veti vivut taaksepäin. Hän tunsu peruutuksen tärinästä. *Päällikkö ei ilmoittanut peruutuksesta luotsille.*

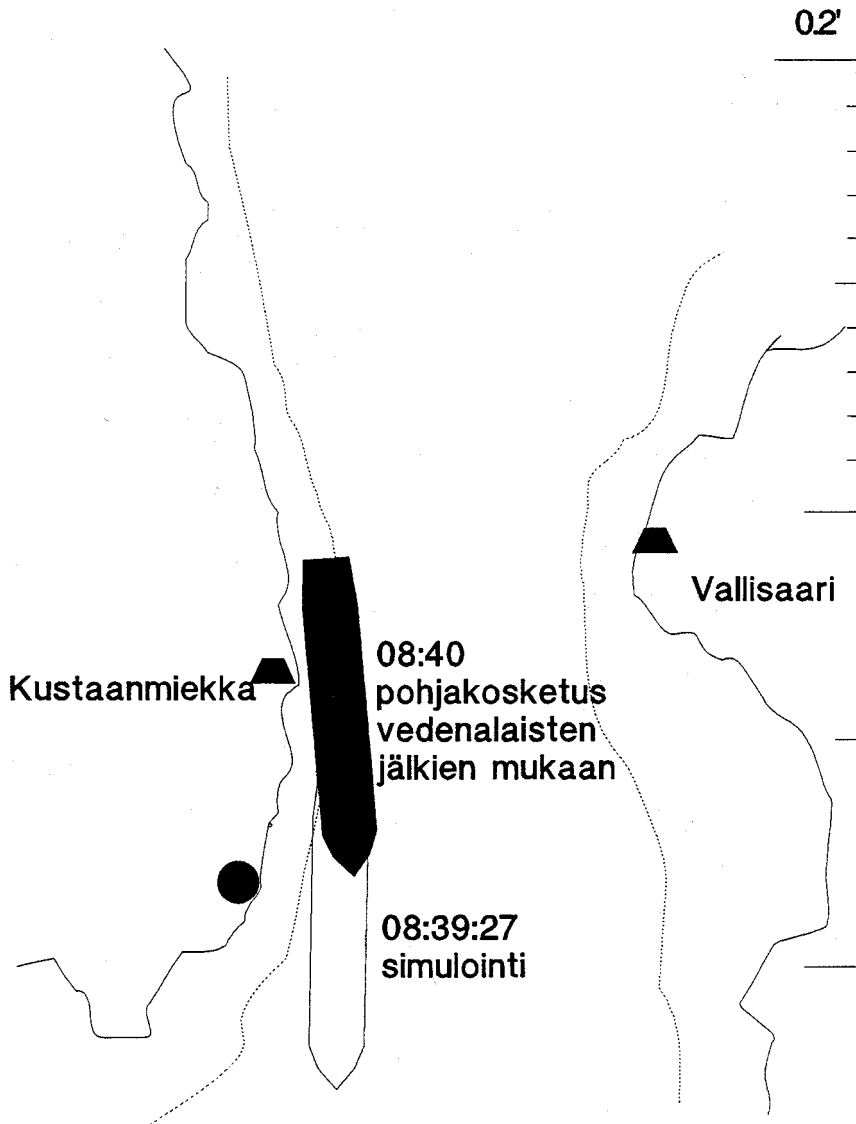
Kuva 15 TALLINKin pohjakosketuspaikka

Pohjakosketuksen tapahtuessa TALLINKin suunta oli 175° pohjatutkimuksen mukaan. Pohjakosketuspaikka on esitetty kuvassa 15. Simulointimallissa suunta oli todellisella onnettomuuskohtalla vasta 203° ja pohjakosketus tapahtui suunnalla 181° puoli laivanmittaa myöhemmin kuin todellinen pohjakosketus. Simuloinnin tämätasoisella epätarkkuudella ei kuitenkaan ole merkitystä onnettomuuden syiden tutkinnan kannalta.
