**LEMPÄÄLÄN VENEONNETTOMUUDEN TUTKINTALAUTAKUNTA**

# **TUTKINTASELOSTUS**

**LEMPÄÄLÄN KANAVASSA 3. 7. 1988 TAPAHTUNEESTA  
VENEONNETTOMUUDESTA**

**SUURONNETTOMUUDEN TUTKINTASELOSTUS N:o 1/1988**

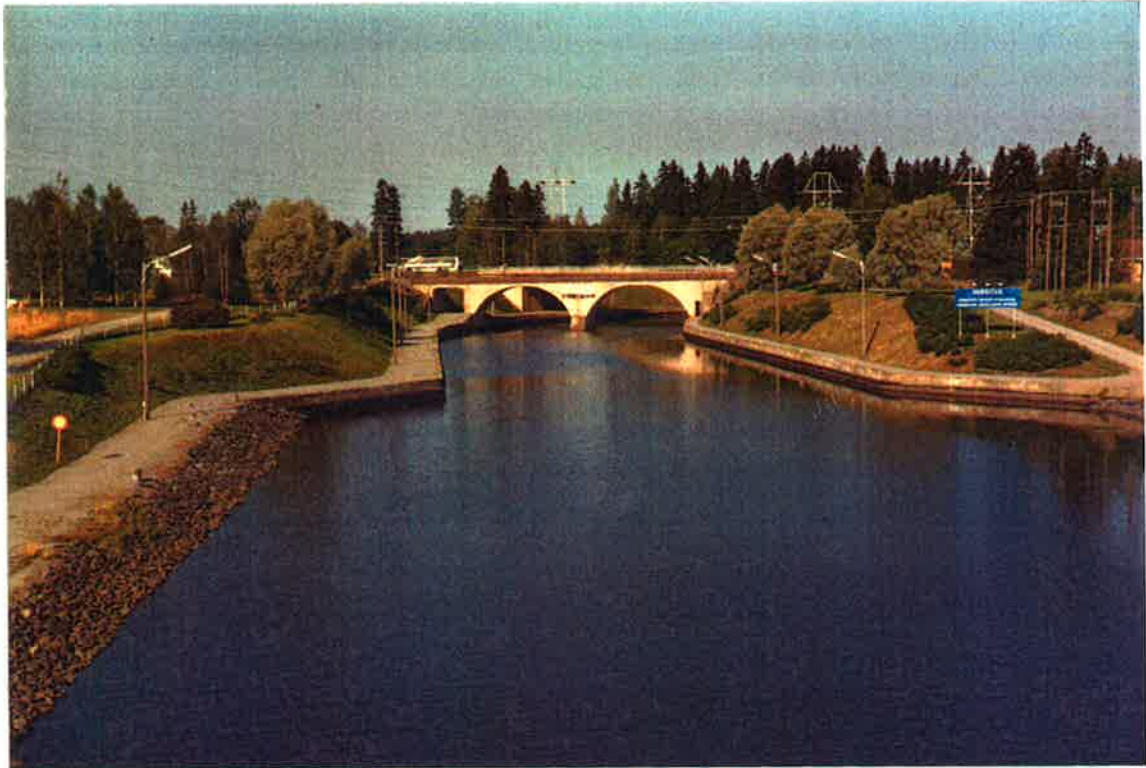
**Yläkanava kuvattuna valtatie n:o 9:n sillalta. Keskellä kohta, jossa betoniset reunamuurit alkavat ja kanava kapenee. Taustalla rautatiesilta. Oikealla kanavan pohjoisrannalla oleva varoitustaulu.**

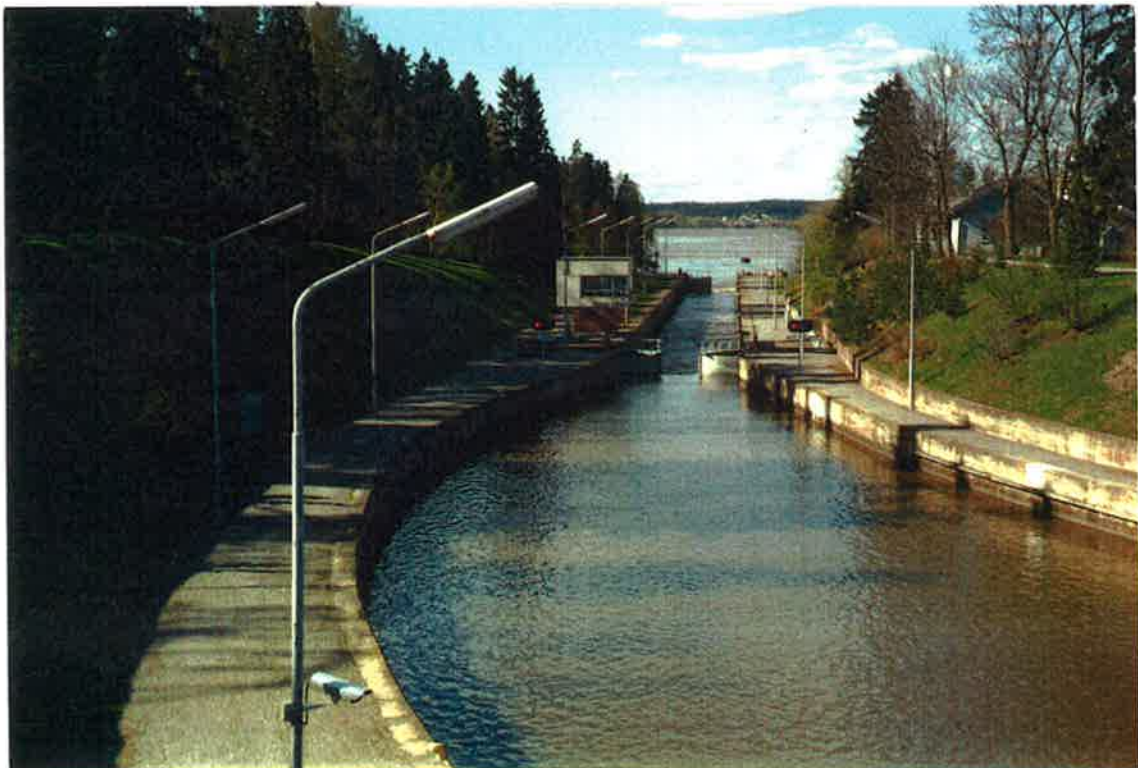
**Yläkanavan loppuosa ja sulku kuvattuna Tampereentien sillalta. Ylemmän sulkuportin vasemmalla puolella käyttökeskus.**

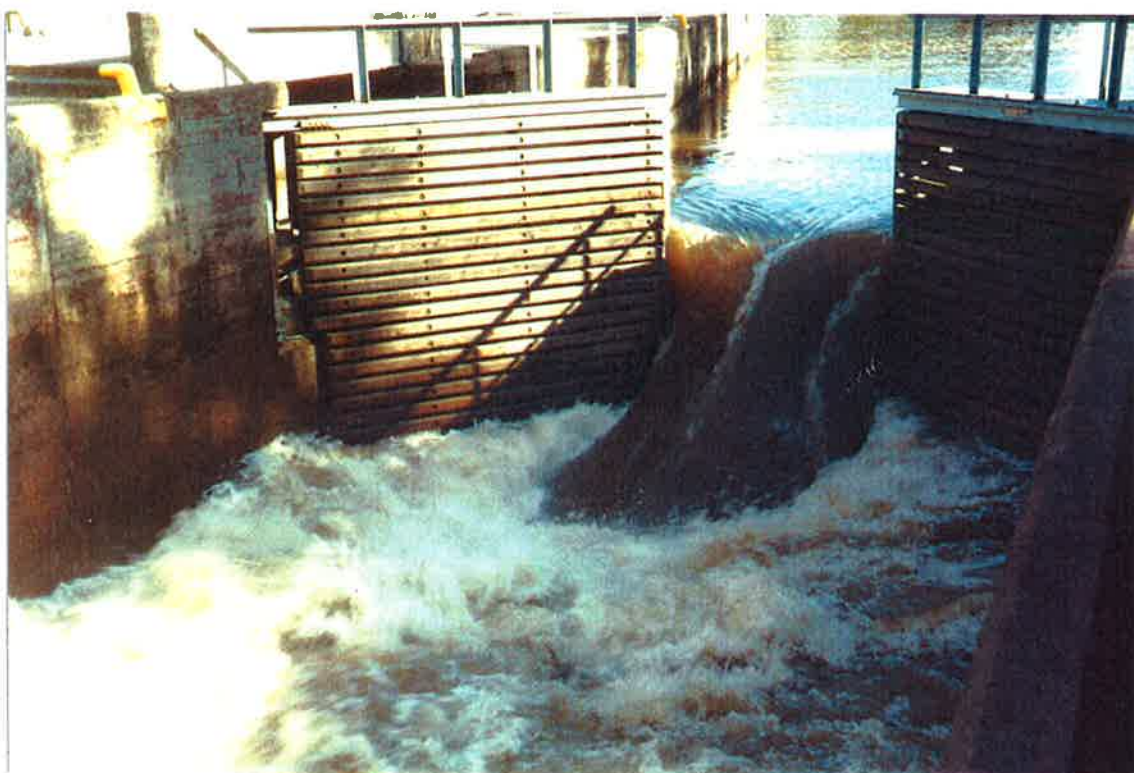
Veden juoksutusta osittain avatun ylemmän sulkuportin läpi

\* Ylemmän sulkuportin täydellinen avaaminen ja sulkeminen aiheuttaa etenkin betonoidulla kanava-alueella voimakkaan vedenkorkeuden muutoksen, joka voi olla vaarallinen kanavassa olevalle veneelle etenkin suljettaessa sulkuportti nopeasti.

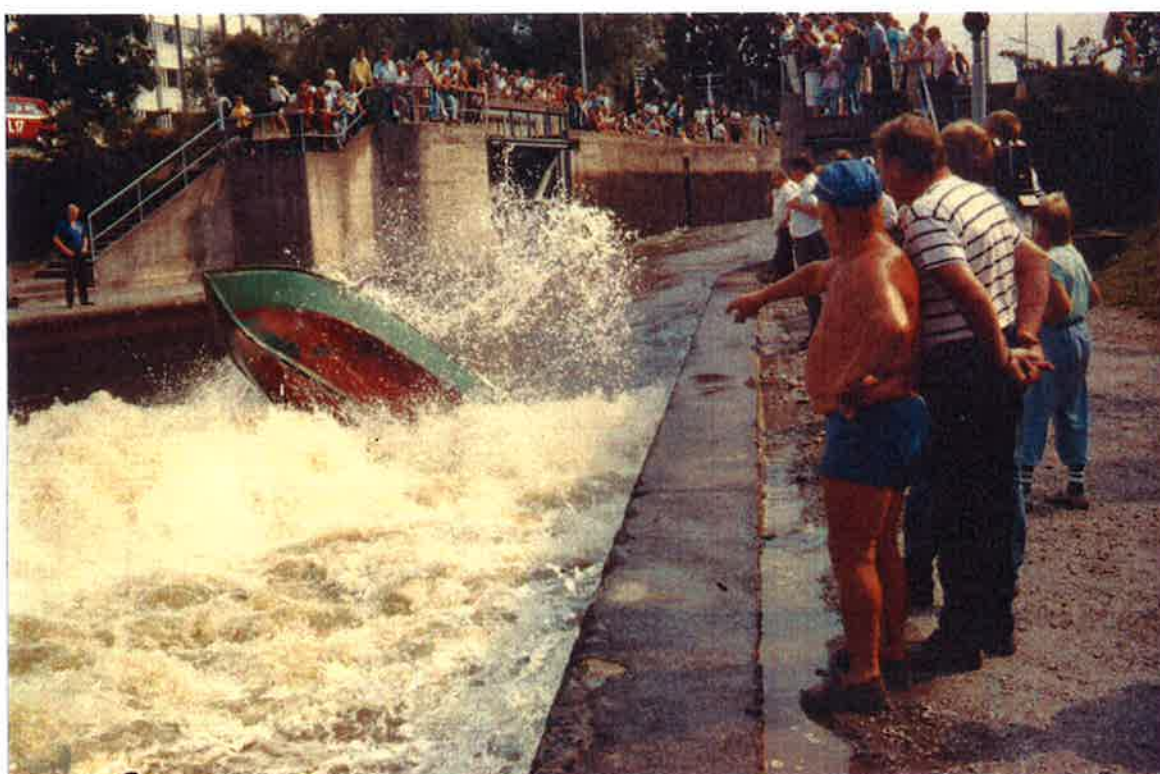
Rekonstruktion aikana 13.07.1988 otettu kuva, jossa vene (ei onnettomuuteen joutunut vene) syöksyy täyden juoksutuksen aikana sulun avoimen alaportin läpi alakanavaan syntyviin kuohuihin.

\* Virtausnopeus kanavassa etenkin poikkeusjuoksutuksen aikana sulkuporttien ollessa täysin auki on niin voimakas, että kanavaan joutuneen henkilön mahdollisuudet selviytyä joutumasta hengenvaaraan ovat rajoitetut.

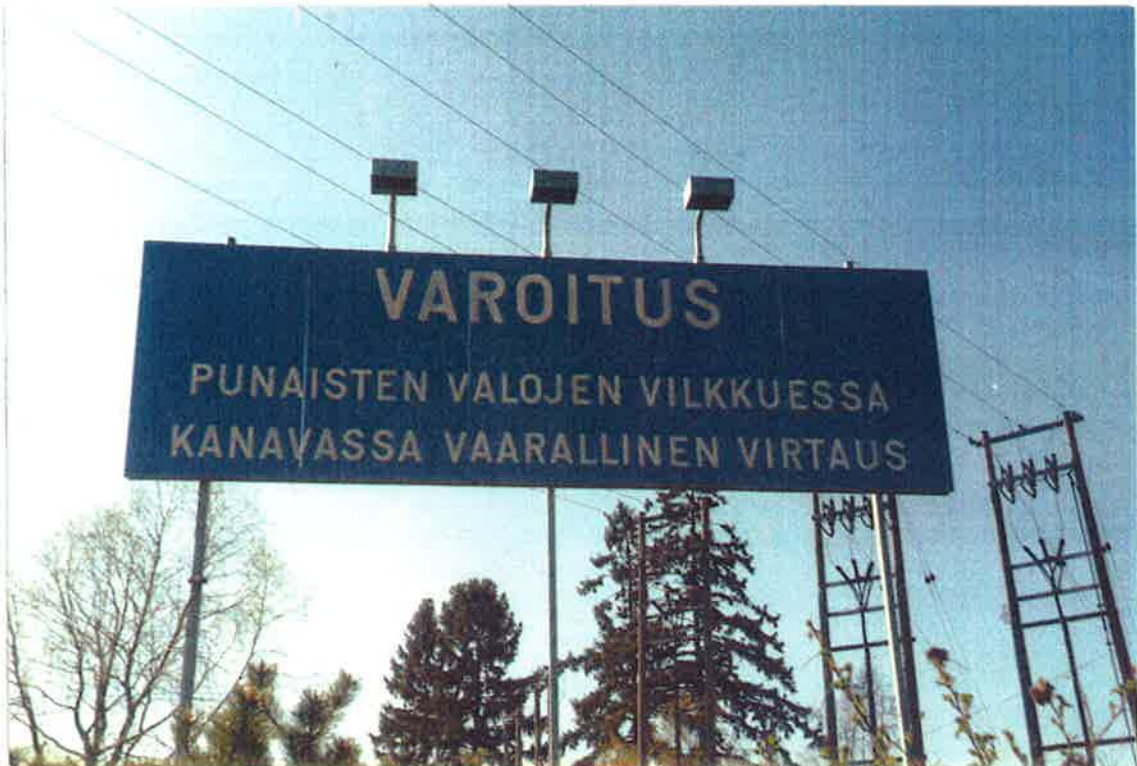
Kanavan pohjoisrannalla betonisten reunamuurien  
alkamiskohdassa oleva valaistu varoitustaulu.

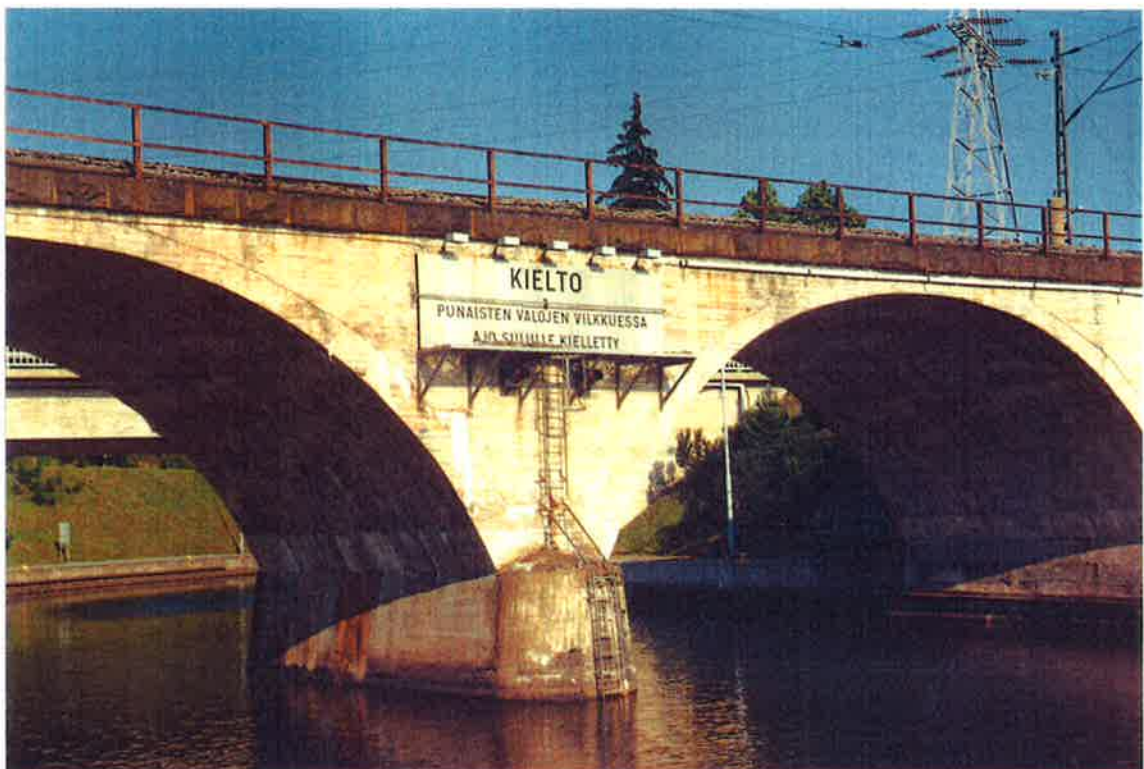
Rautatiesillan keskipilariin sijoitettu taulu, joka kieltää ajon sululle punaisen  
valon palaessa.

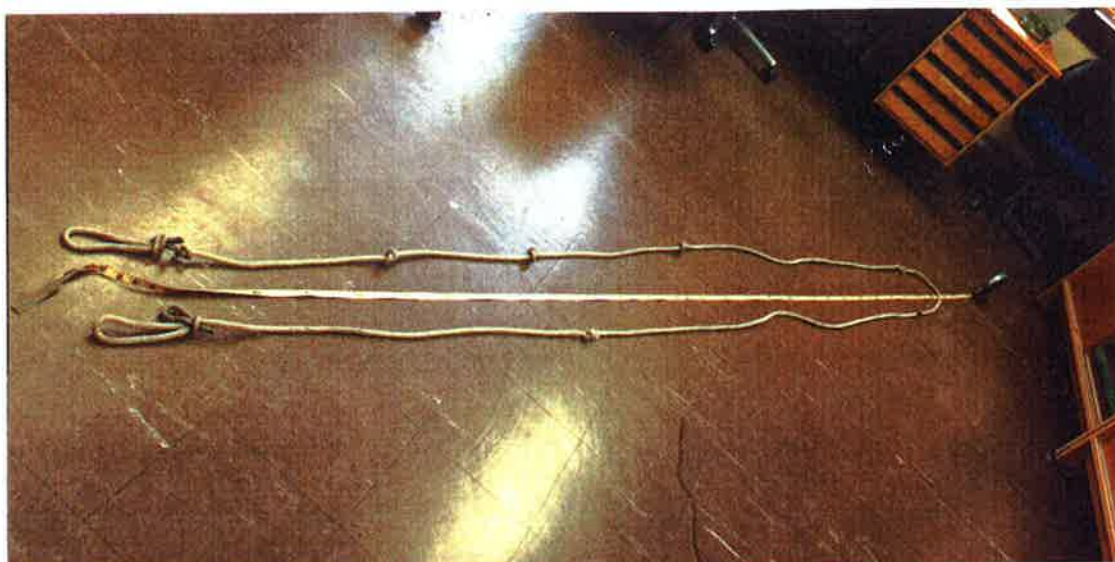
**Onnettomuusveneeseen kiinnitysköysi irroitettuna**

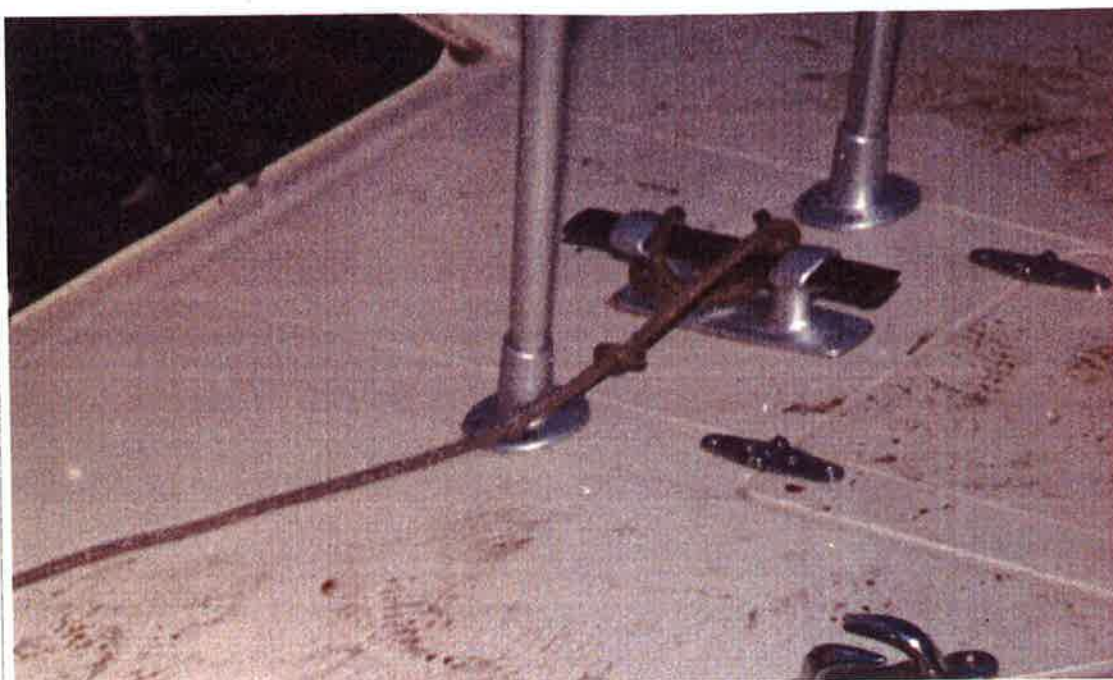
**Kiinnitysköyden kiinnitys veneessä olevaan knaapiin.**

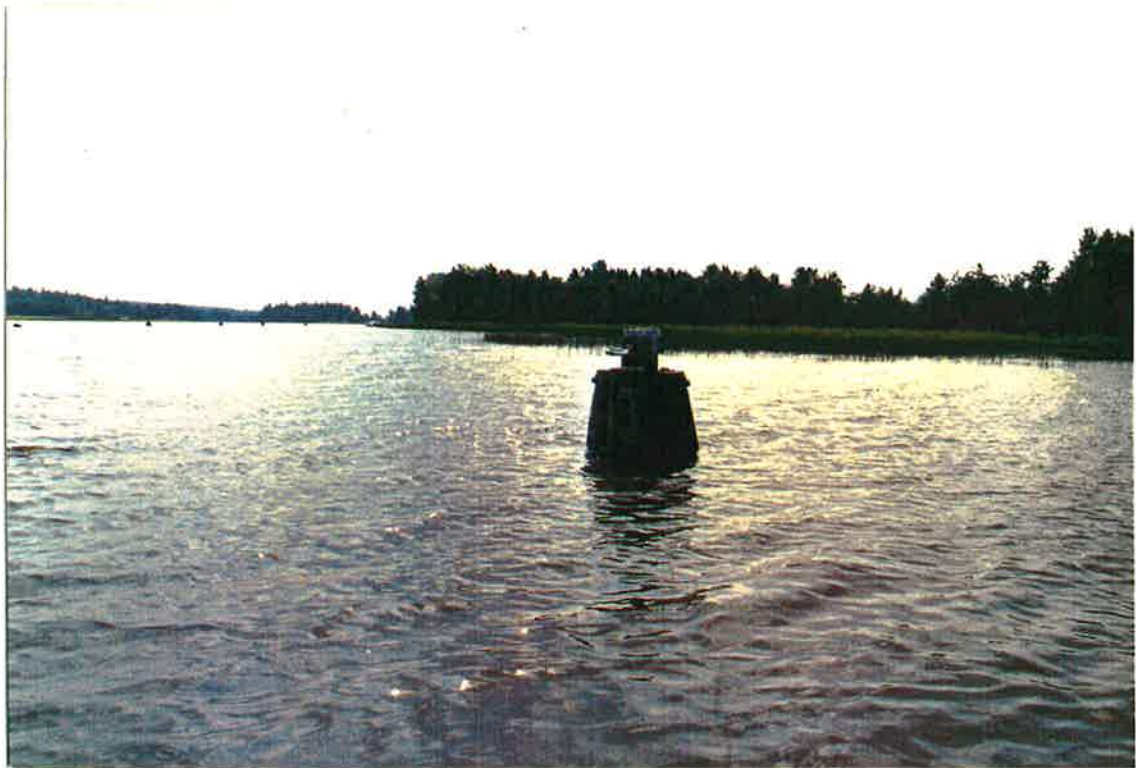
Uittopollari, johon onnettomuusvene kiinnitettiin Lempäälässä

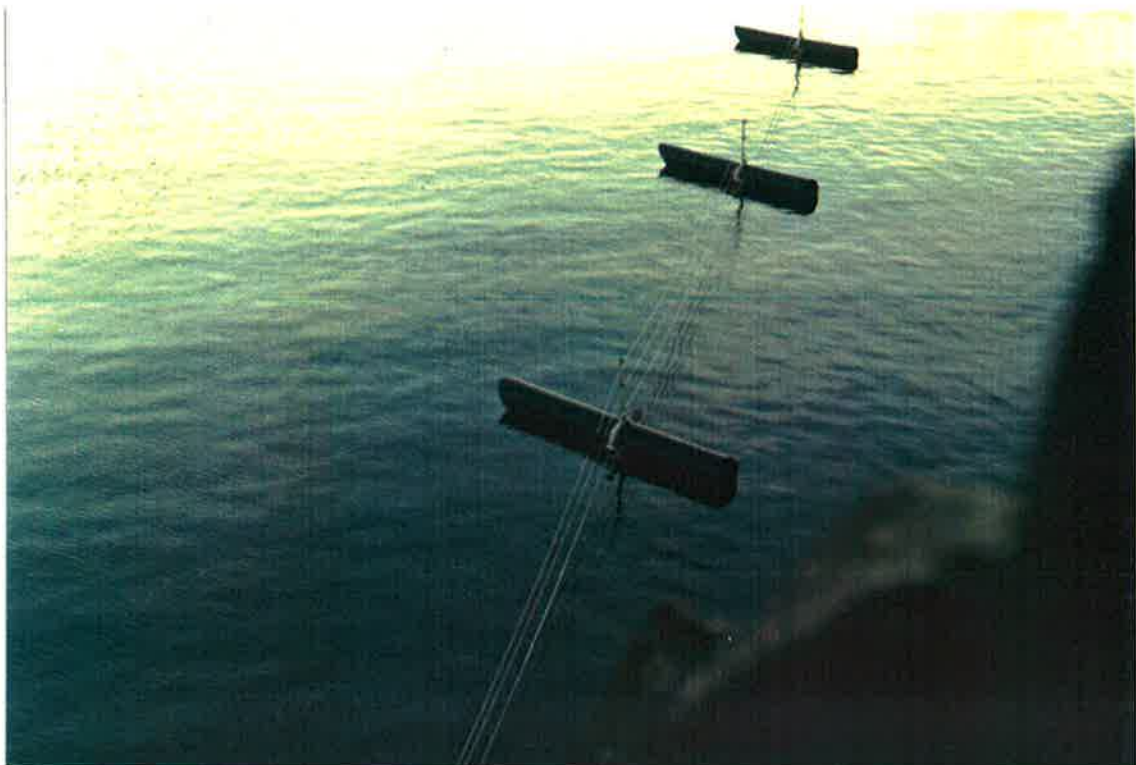
Lähikuva Tammerkosken niskan yli pingoitetusta turvavaijerirakennelmasta
