Huviveneiden yhteentörmäys Airiston selällä 3.8.2019

Onnettomuustutkintakeskus päätti turvallisuustutkintalain (525/2011) 2 §:n nojalla tutkia kahden huviveneen yhteentörmäyksen Airiston selällä lauantaina 3.8.2019 iltapäivällä. Turvallisuustutkinnan tarkoituksena on yleisen turvallisuuden lisääminen, onnettomuuksien ja vaaratilanteiden ehkäiseminen sekä onnettomuuksista aiheutuvien vahinkojen torjuminen. Turvallisuustutkintaa ei tehdä oikeudellisen vastuun kohdentamiseksi.

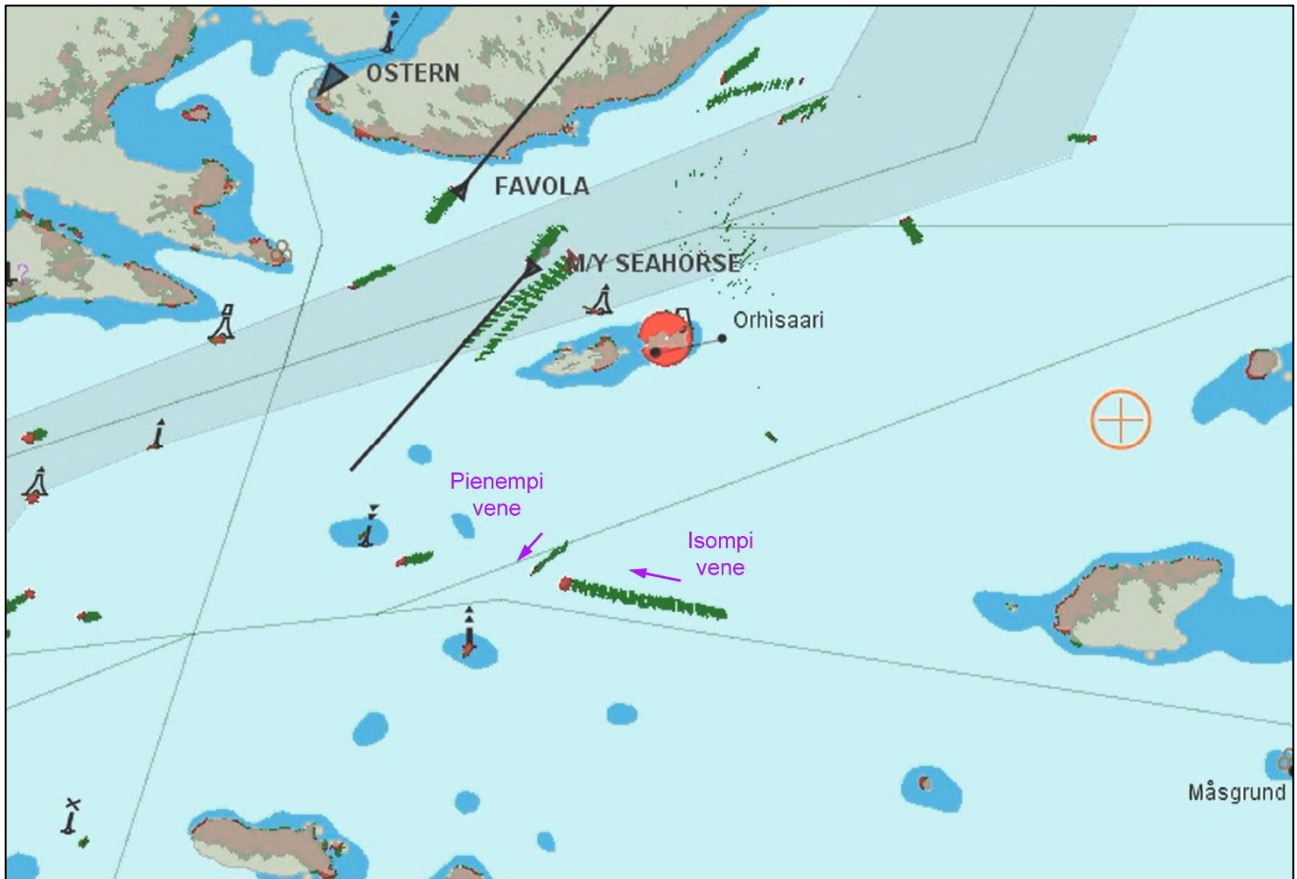
Kuva 1. VTS tutkatallenteen kuva, jossa onnettomuuteen joutuneet veneet ovat 10 sekuntia ennen törmäystä. Kuvassa veneet näkyvät punaisina pisteinä ja tutkaseurannan jättämä jälki vihreänä häntänä. (Kuva: Archipelago VTS, merkinnät OTKES)

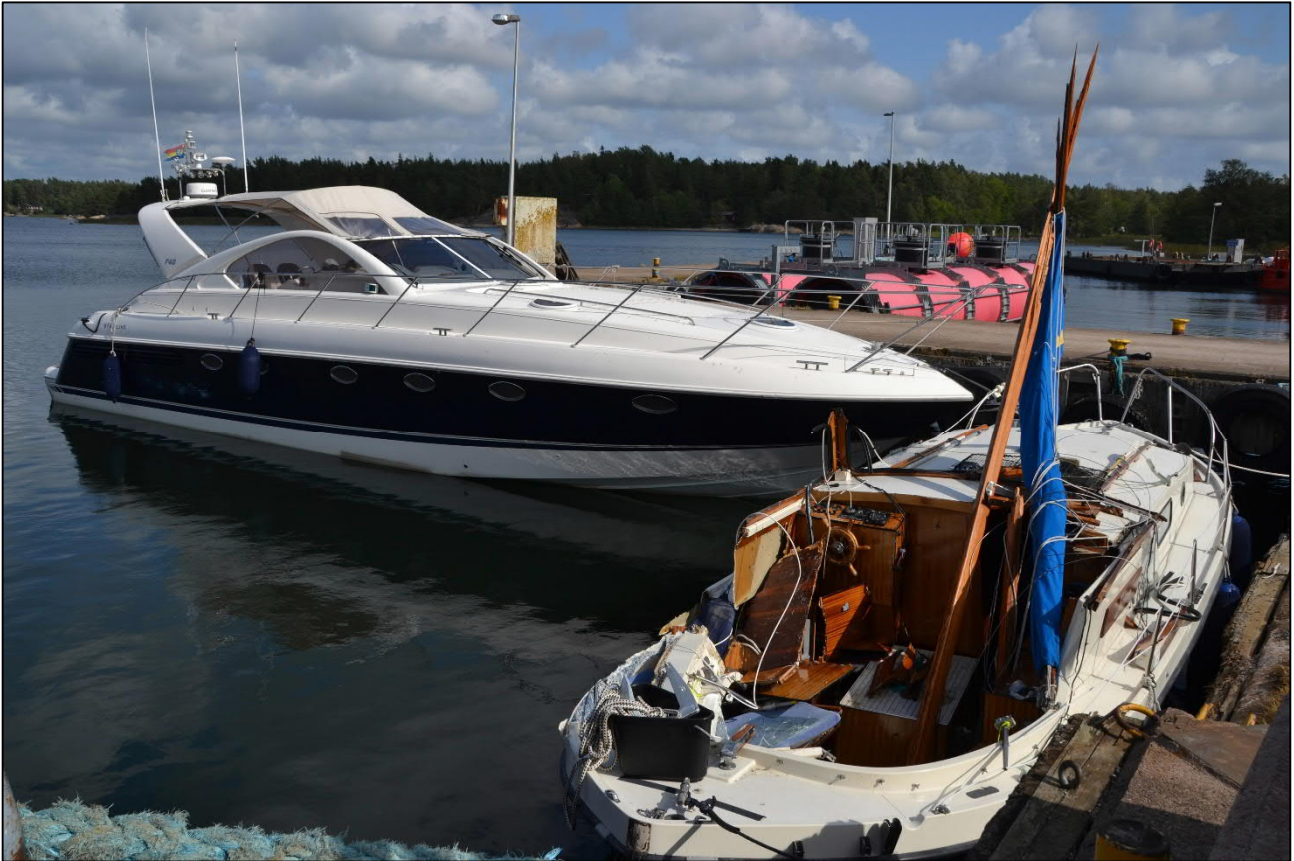
Kuva 2. Onnettomuuteen joutuneet veneet hinattuina satamaan. (Kuva: OTKES)

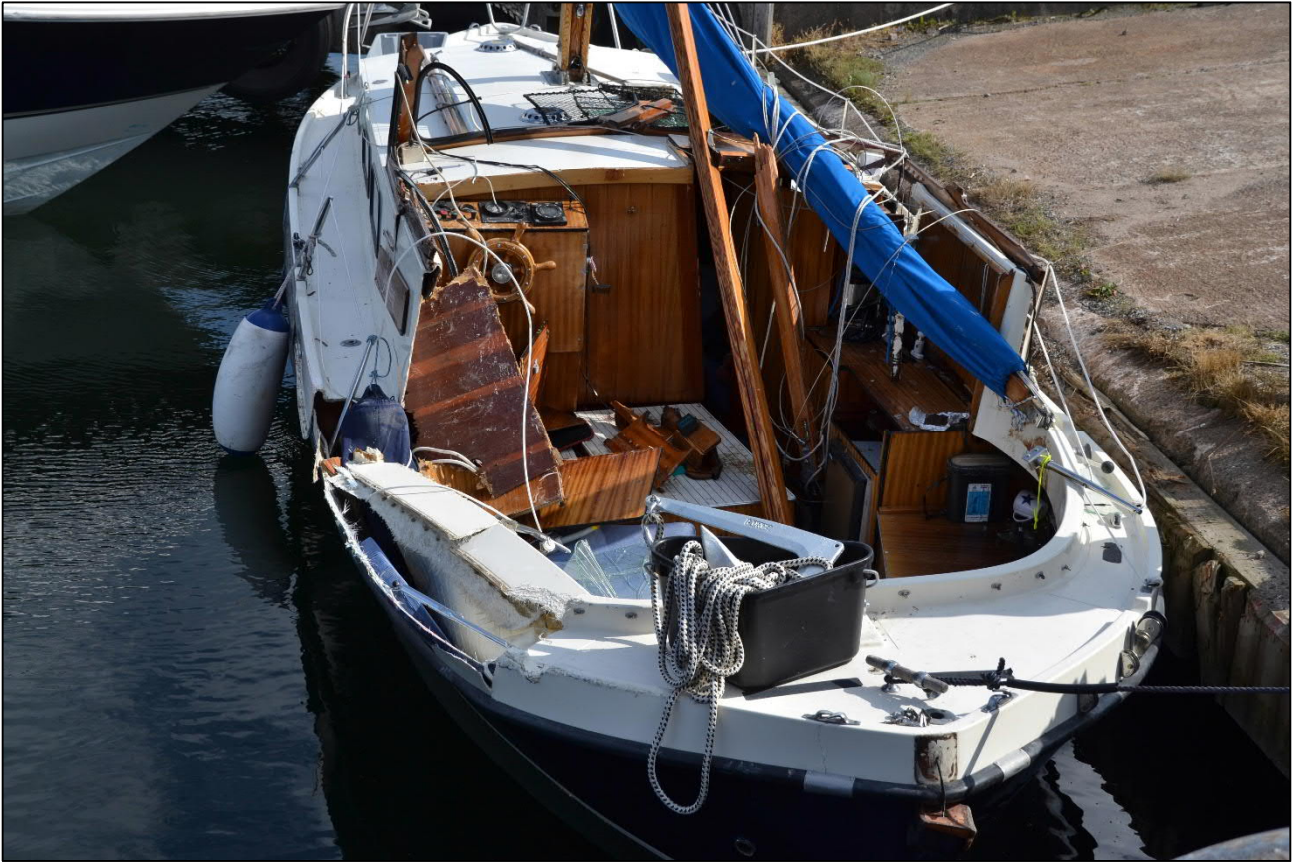
Isomman veneen keula osui pienempään veneeseen ohjaushytin takareunan kohdalle takavasemmalta. Isomman veneen keula työntyi pienemmän veneen päälle noin kolmen neljäsosan pituudelta rikkoen vasemman laidan ja kajuutan takana olevan korotetun ohjaushytin seinän ja katon. Törmäyksen jälkeen isompi vene luisui todennäköisesti pienemmän veneen perän kautta takaisen veteen.

Törmäyksen seurauksena pienemmän veneen henkilö B menehtyi välittömästi ja henkilö A elvytyksestä, ensihoidosta ja sairaalan toimenpiteistä huolimatta sairaalassa. Ohjaushytissä ollut henkilö C sai jatkohoitoa vaativan alaraajavamman ja takakannella ollut henkilö D sai lieviä vammoja, kuten myös juuri ennen törmäystä kajuutasta kannelle nousemassa ollut lapsi. Kajuutassa ollut toinen lapsi säilyi ilman fyysisiä vammoja. Isommassa veneessä olleille ei tullut fyysisiä vammoja. Tilanne oli kaikille osallisille erittäin traumaattinen.

Kuva 3. Pienemmän veneen vaurioita. Törmäys takavasemmalta. Ohjaamon päällä ollut kattorakenne on irronnut eikä ole kuvassa. (Kuva: OTKES)

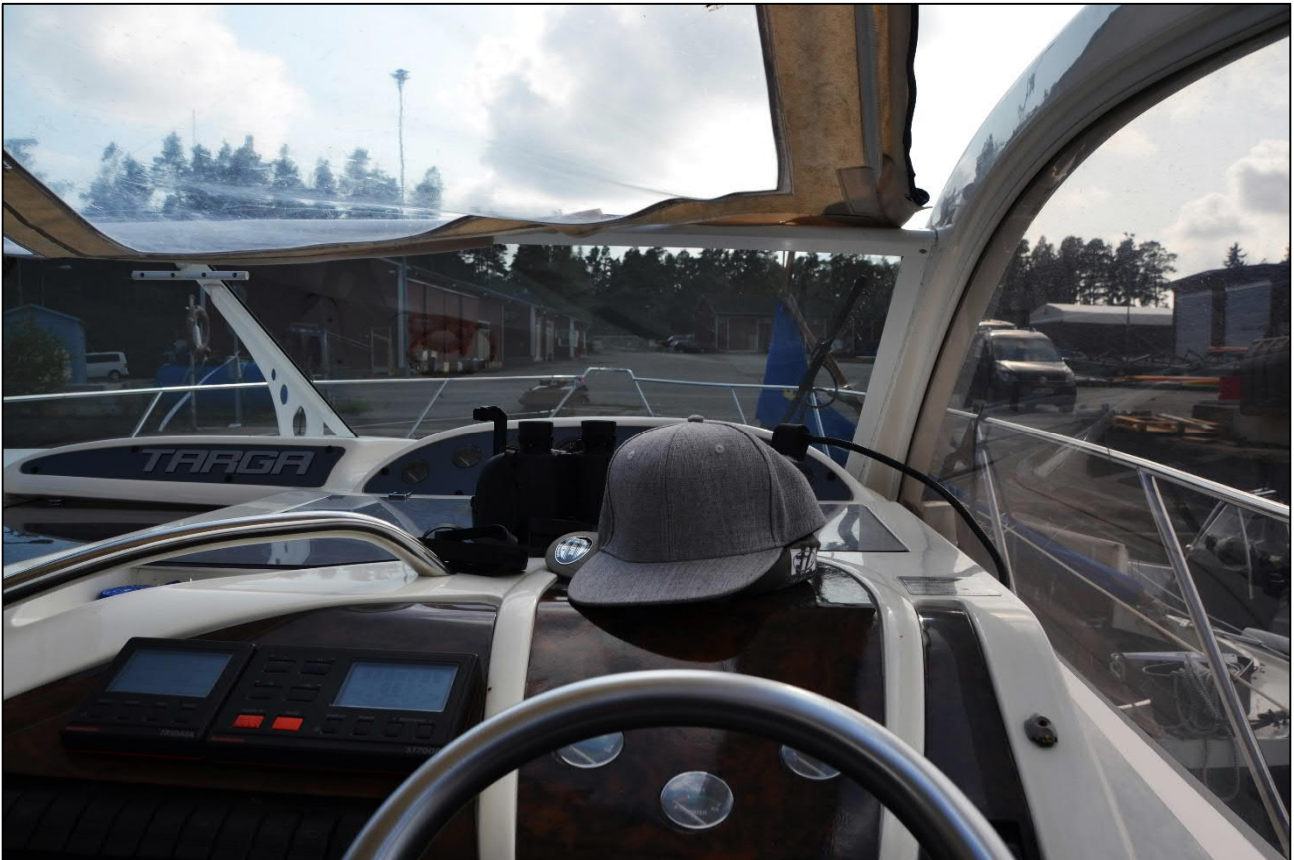
Kuva 5. Kuva isomman veneen ohjaajan istuimelta (Kuva: OTKES)

Kuvassa 5 on näkymä isomman veneen ohjaajan istuimelta. Onnettomuushetkellä ohjaamon katos oli paikallaan. Katoksen etureuna on hieman painunut törmäyksessä. Ohjaamon tuulilasin pilari muodostaa katvetta. Tuulilasi on voimakkaasti kallistettu ja lasit ovat alltiita heijastuksille. Pitkä keulakansi aiheuttaa jonkin verran katvetta etusektoriin. Nämä seikat vaikuttavat tähyttämiseen.

Isomman veneen etusektorissa on näkyvyyttä haittaavia esteitä, kuten tuulilasin pilarit, kaiheet ja kojelaudan karttavalo. Voimakkaasti kallistettuun tuulilasiin ja sivulasiin tulee aurin-
gon aiheuttamia heijastumia kojelaudasta. Nämä kaikki vaikeuttavat pienemmän veneen ha-
vaitsemista yhdessä muuttumattoman suuntiman kanssa.

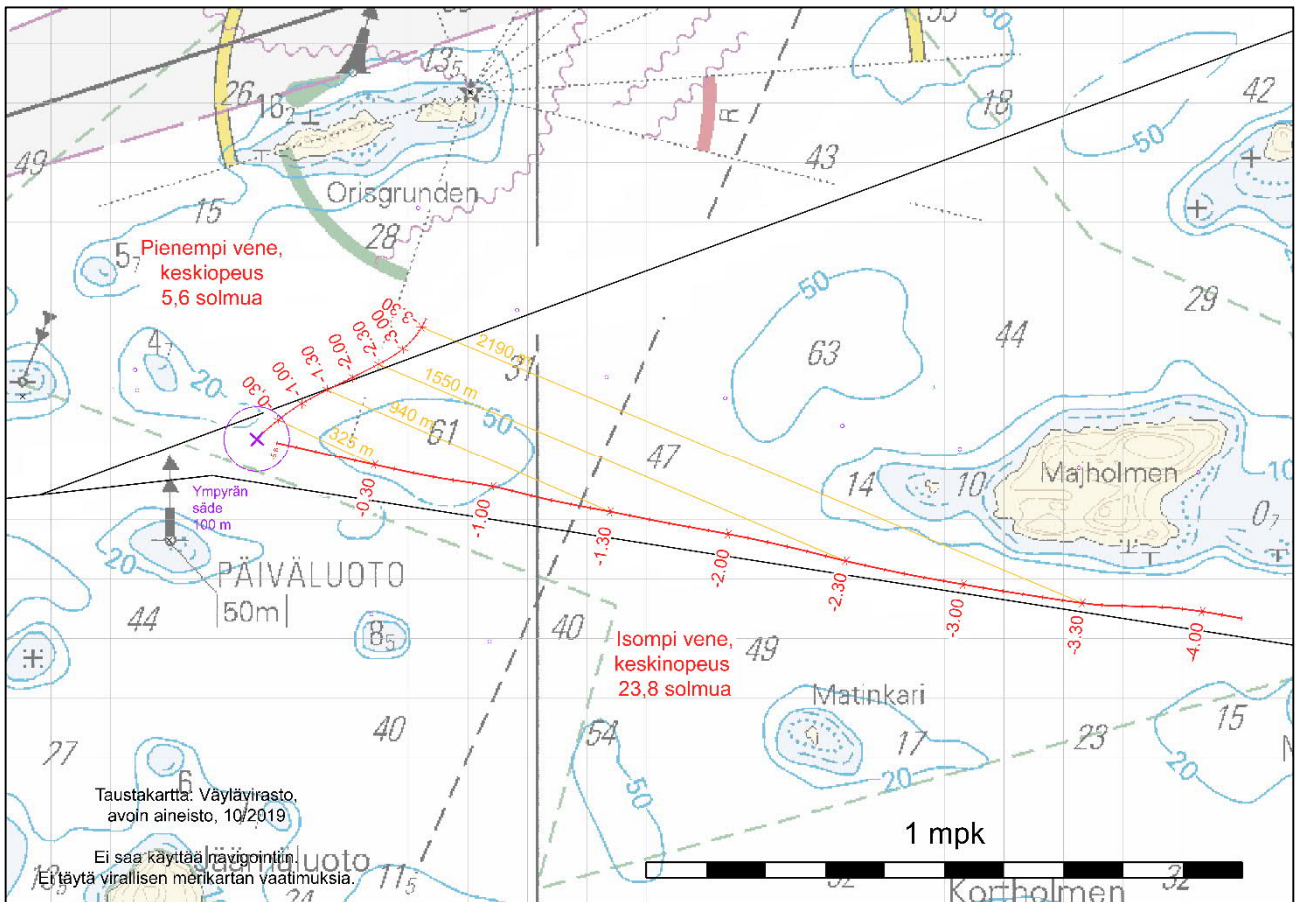
Pienempi vene lähestyi Orhisaaren jälkeen veneiden kurssien risteämiskohtaa oleellisesti suuntaansa muuttamatta (kuva 7 sivu 21). Veneiden kulkusuunnat yhtyivät Orhisaaren ja Päiväluodon välissä loivassa kulmassa siten, että pienempi vene lähestyi isomman veneen kulkusuunnassa oikealta (kuva 1). Pienemmästä veneestä katsoen isompi vene lähestyi takavasemmalta. Pienemmässä veneessä olleiden päähuomio oli Seilin saarta lähestyttäessä etusektorissa. Ohjaushytissä ollut henkilö B oli havainnut nopeasti lähestyvän isomman veneen viime hetkellä. Hän ehti huutaa varoituksen, minkä jälkeen törmäys tapahtui muutaman sekunnin päästä.

Kuva 7. VTS-tutka- ja karttatietojen avulla tehty tarkastelu veneiden kurssien suhteesta. Veneiden keskinäinen suuntima on pysynyt samana lähestymistilanteessa. Yhteentörmäämisvaaran katsotaan olevan olemassa, jollei kompassisuuntima lähestyttävään alukseen huomattavasti muutu. Kuvan mittayksikkö mpk, meripeninkulma = 1,852 km. (Kuva: Väylävirasto)

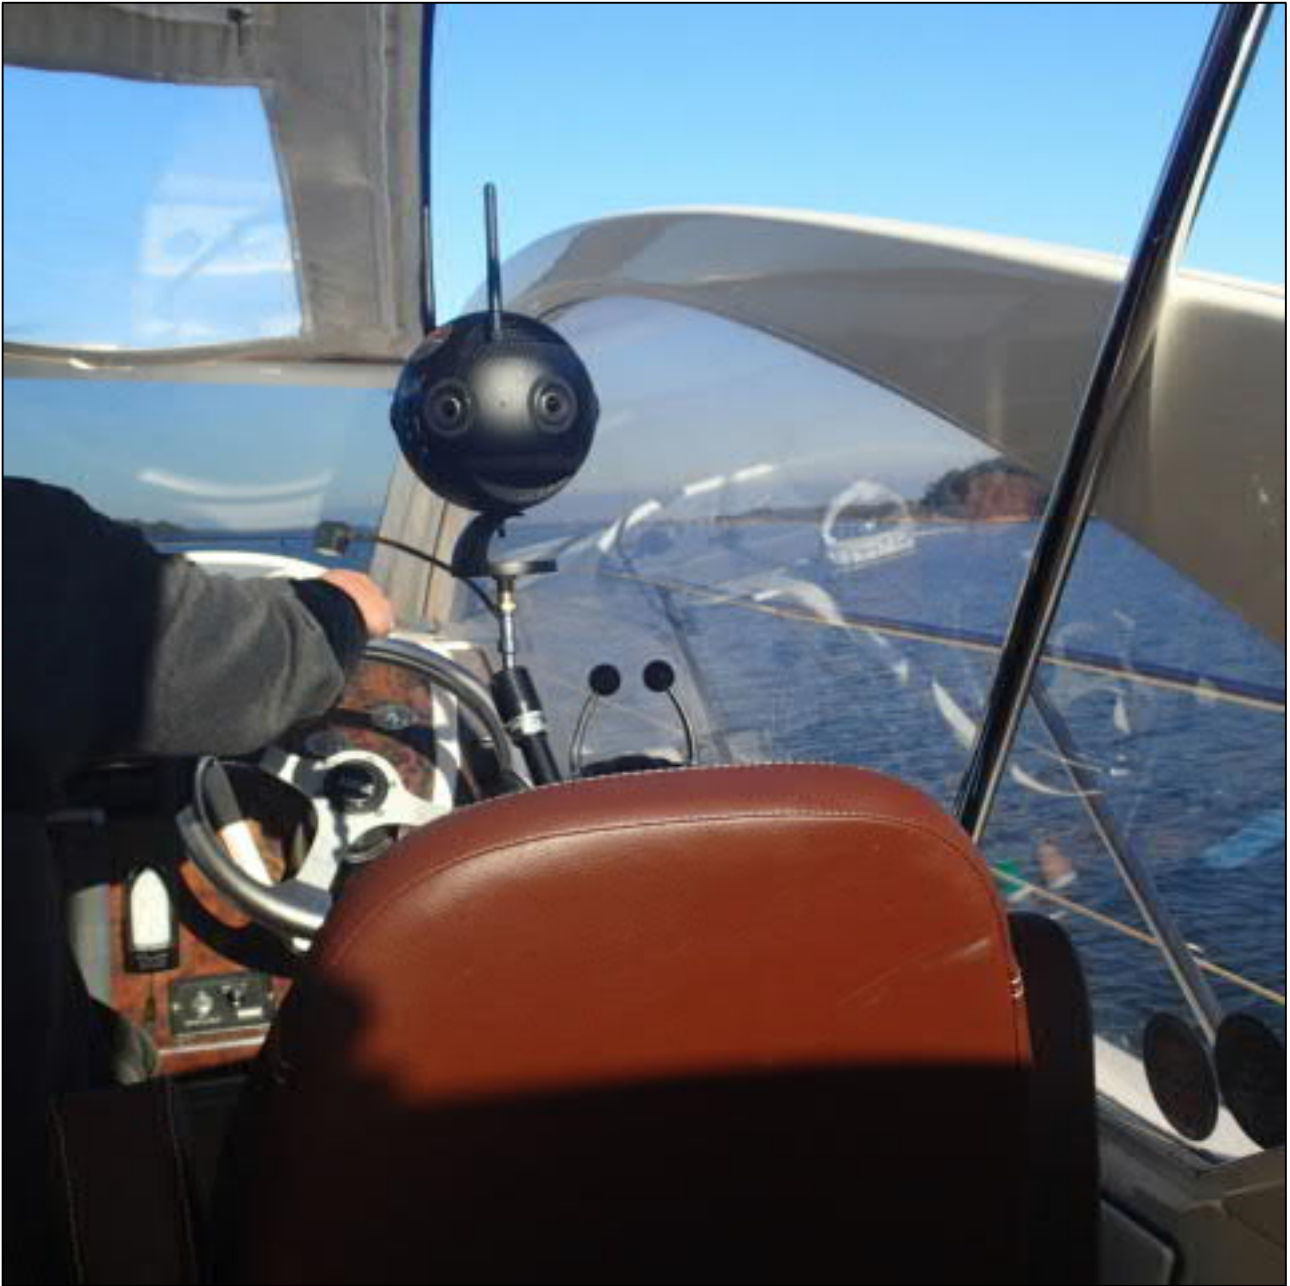
Kuva 8. Rekonstruktiossa käytetty 360 astekamera isomman veneen ohjaamossa ohjaajan paikalla silmien tasolla. Venettä ohjaava henkilö istuu kuvassa matkustajan paikalla rekonstruktion aikana. (Kuva: OTKES)

Veneiden havaittavuus etäältä oli heikko. Veneiden muoto ja väri sulautuivat taustalla olleiden saarten rantaviivaan. Suuntima isommasta veneestä pienempään veneeseen pysyi näkökentässä lähes muuttumattomana veneiden lähestyessä toisiaan. Pienempi vene oli rekonstruktioajossa havaittavissa vasta noin merimailin²⁴ etäisyydellä, kun sitä yritettiin aktiivisesti etsiä tähyttämällä. Siihen asti se näkyi hyvin pienenä, sulautui taustaan ja oli kokonaan tai osittain tuulilasin pilarin katveessa.
