Bussolycka i Idensalmi under en permissionstransport av beväringar 12.4.2020

Olycksutredningscentralen inledde den 12 april 2020 med stöd av 2 § i lagen om säkerhetsutredning (525/2011) en preliminär utredning av en bussolycka som inträffade i Idensalmi samma kväll. Utgående från den preliminära utredningen bedömdes det att det inte finns något behov av en egentlig utredning. De väsentliga uppgifterna som inhämtades under den preliminära utredningen har sammanställts i denna rapport. Rapporten publicerades den 24 april 2020.

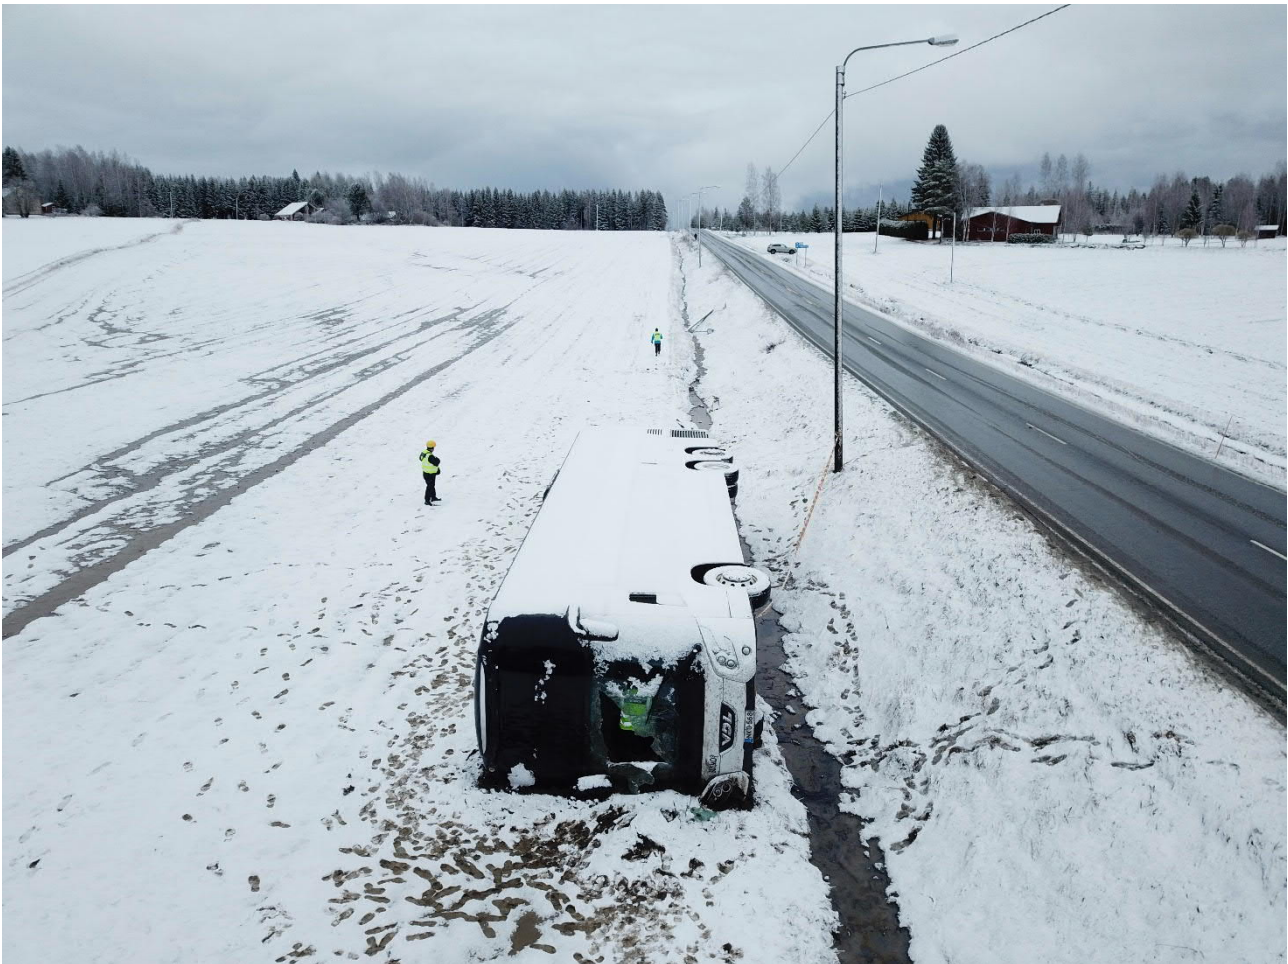
Tvåvåningsbussen låg kvar på höger sida med dörrarna nedåt mot marken. Motorn fortsatte att gå och bakhjulen roterade. Chauffören tog sig loss ur sitt säkerhetsbälte och klättrade ut genom sidofönstret vid förarplatsen.

Bild 1. Bussen dagen efter olyckan. (Bild: Otkes)

Materiella skador uppstod åtminstone på bussens högra sida, inne i bussen och i vindrutan. Korrigeringarnas omfattning och kostnaderna klarnar under senare inspektioner. Dessutom gick en lyktstolpe sönder.

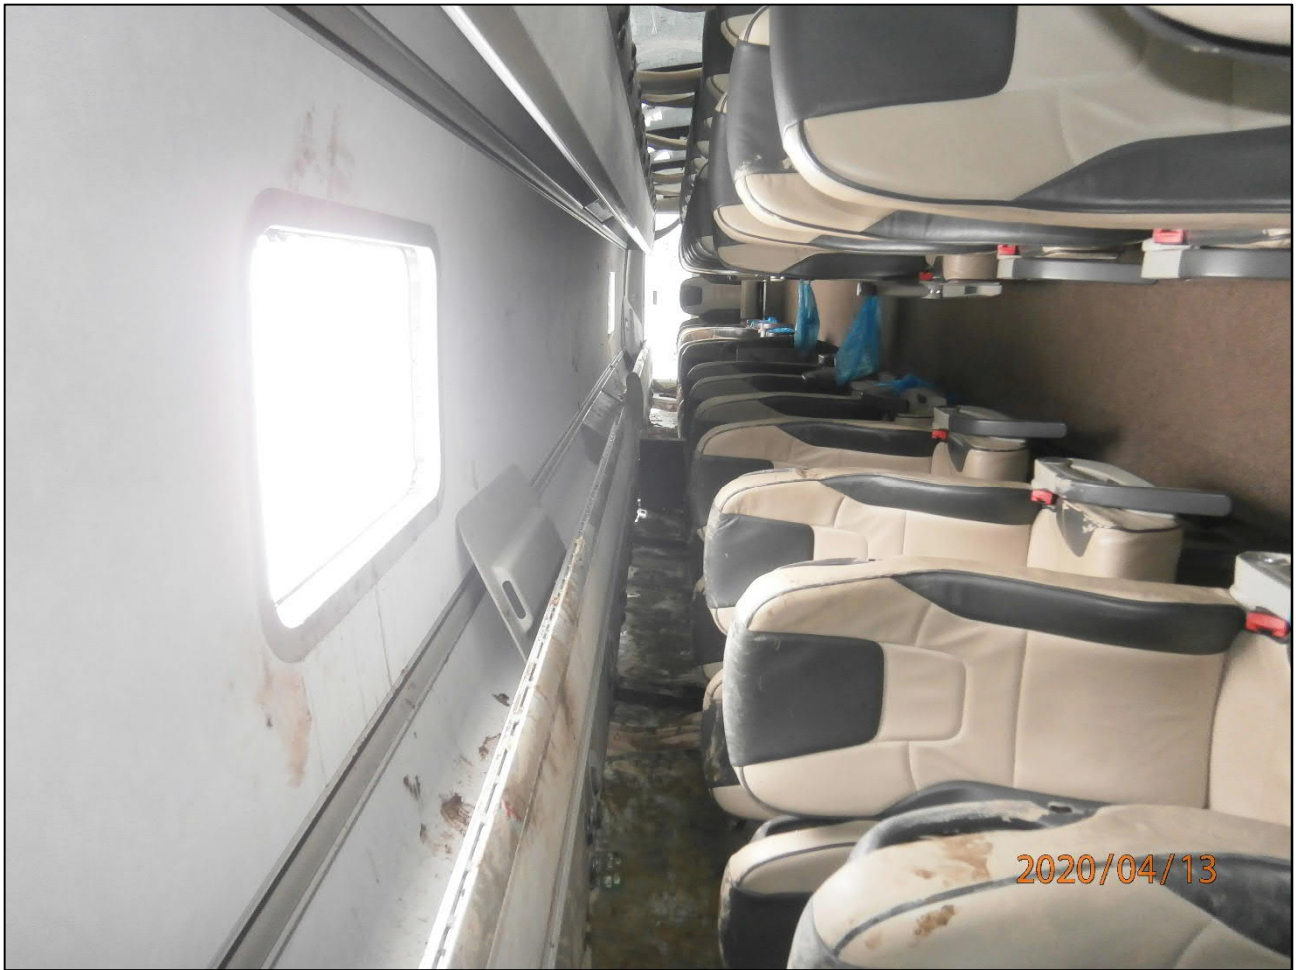
Bild 2. Bild av bussens övre våning. Till vänster syns takluckorna genom vilka passagerarna tog sig ut. Räddarna gick in för att kontrollera bussen genom samma takluckor. (Bild: OTKES)

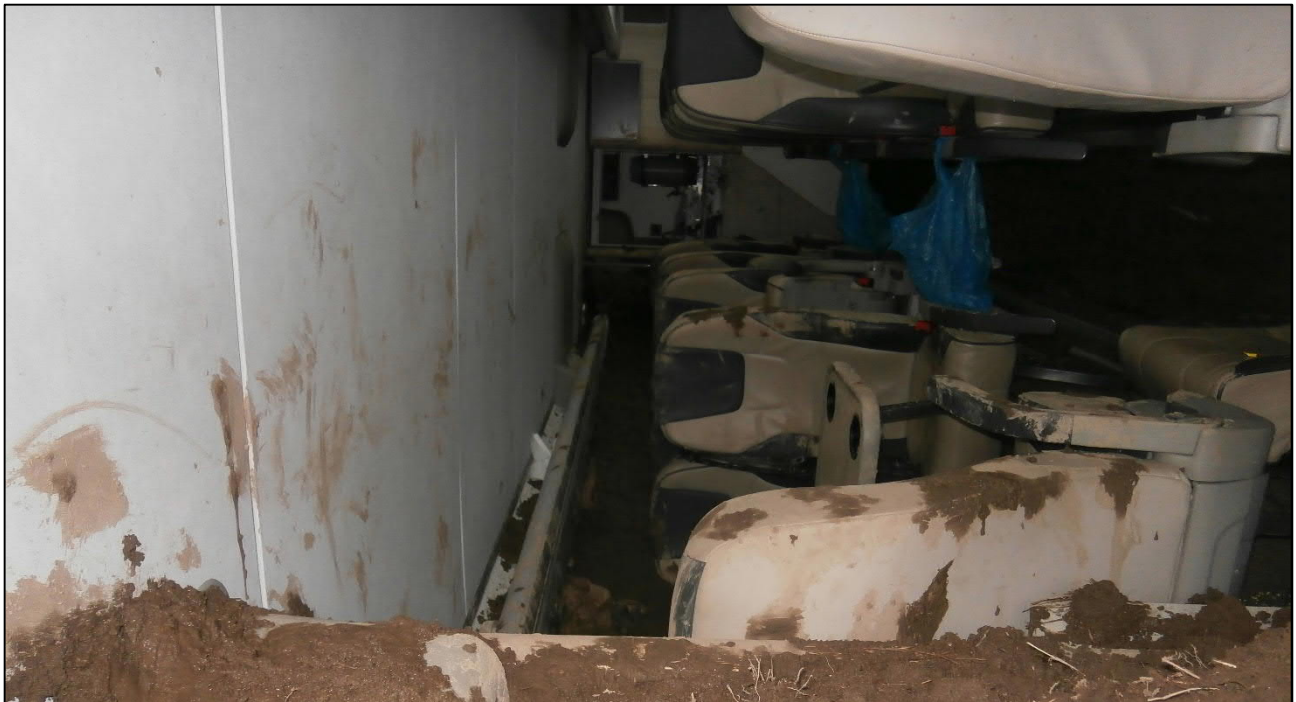
Bild 3. Jord från åkern trängde in i synnerhet nedtill i bussen. (Bild: OTKES)

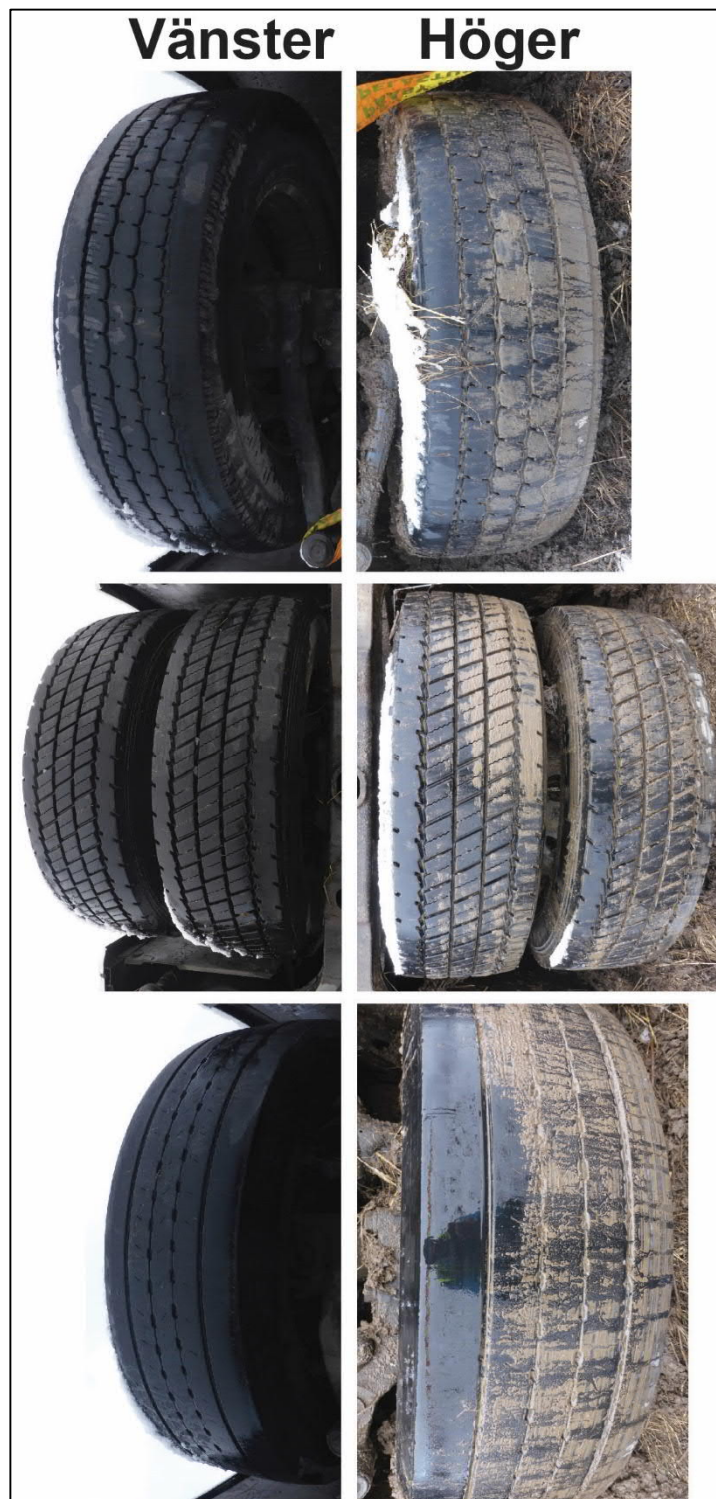
Framdäcken var däck för tunga fordon avsedda för vinterbruk på framaxeln. Däckens mönsterdjup som nya är 16 mm. Däcken var en aning mer slitna vid innerkanten.

Bild 4. Bilder av bussens däck med framdäcken överst. (Bilder: OTKES)

1. Olyckan inträffade då bussens framdäck inte hade tillräckligt grepp i den aktuella körsituationen på regionalvägen. Hastigheten var 5 km/h över den tillåtna hastigheten, dvs. 85 km/h. Våt snö hade samlats på vägen. Grepp behövs för att styra och bromsa fordonet samt för att hantera vind och vägglutning. Bussar har i regel en baktung konstruktion.

Kommunikationsministeriet bör låta göra en utredning över de vinterkörningsegenskaper som däcken på tunga fordon har och vidarebefordra resultaten till bussbranschen för att befrämja säkra däckval. Därtill bör man på basen av utredningen överväga om det på vintern för bussarnas framaxlars del ska introduceras användningstvång på sådana däck som bäst lämpar sig för vinterkörning. [B2/04Y/S2]

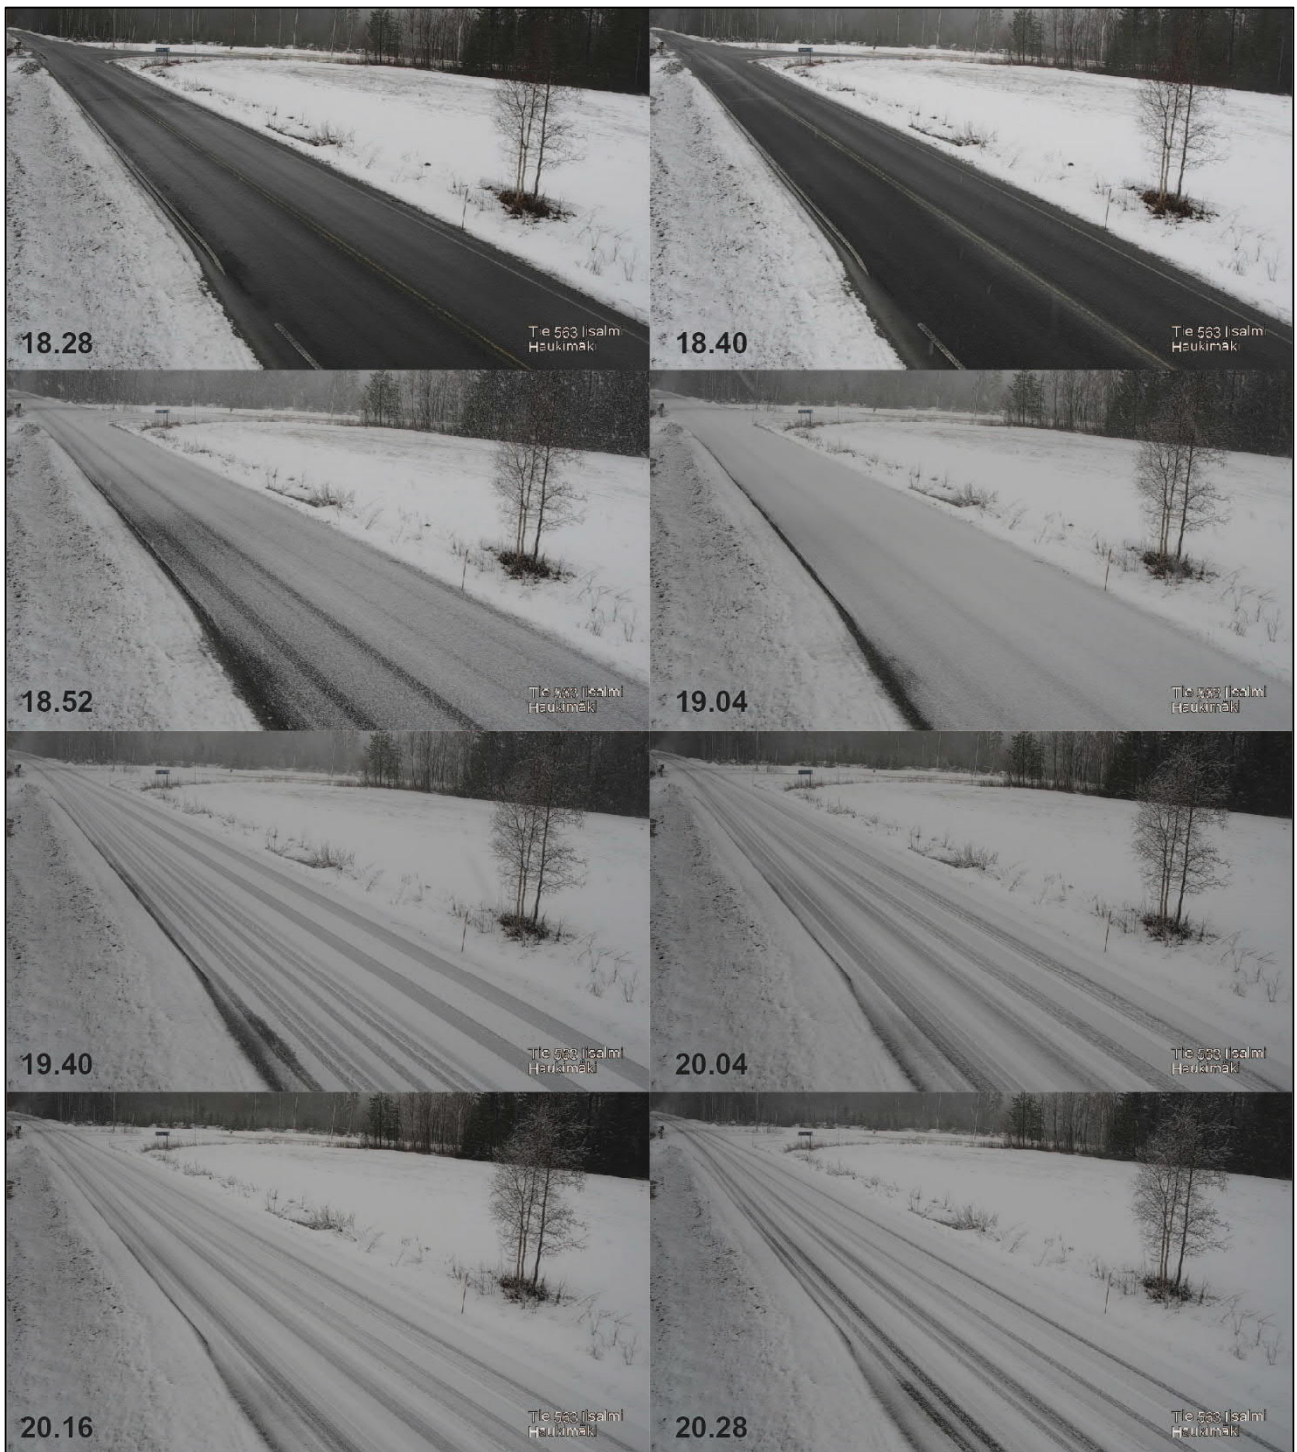
Väggkameran närmast olycksplatsen (Haukimäki) finns vid samma väg 10 km mot Jyväskylä. På kamerabilderna kan man se att våt snö har samlats på vägen och blivit snösörja före olyckan.

Bild 7. Kamerabilderna visar att snö ackumulerats och blivit snösörja under knappt två timmar före olyckan. Vägkameran fanns 10 km söder om olycksplatsen. (Bilder: ITM Finland)

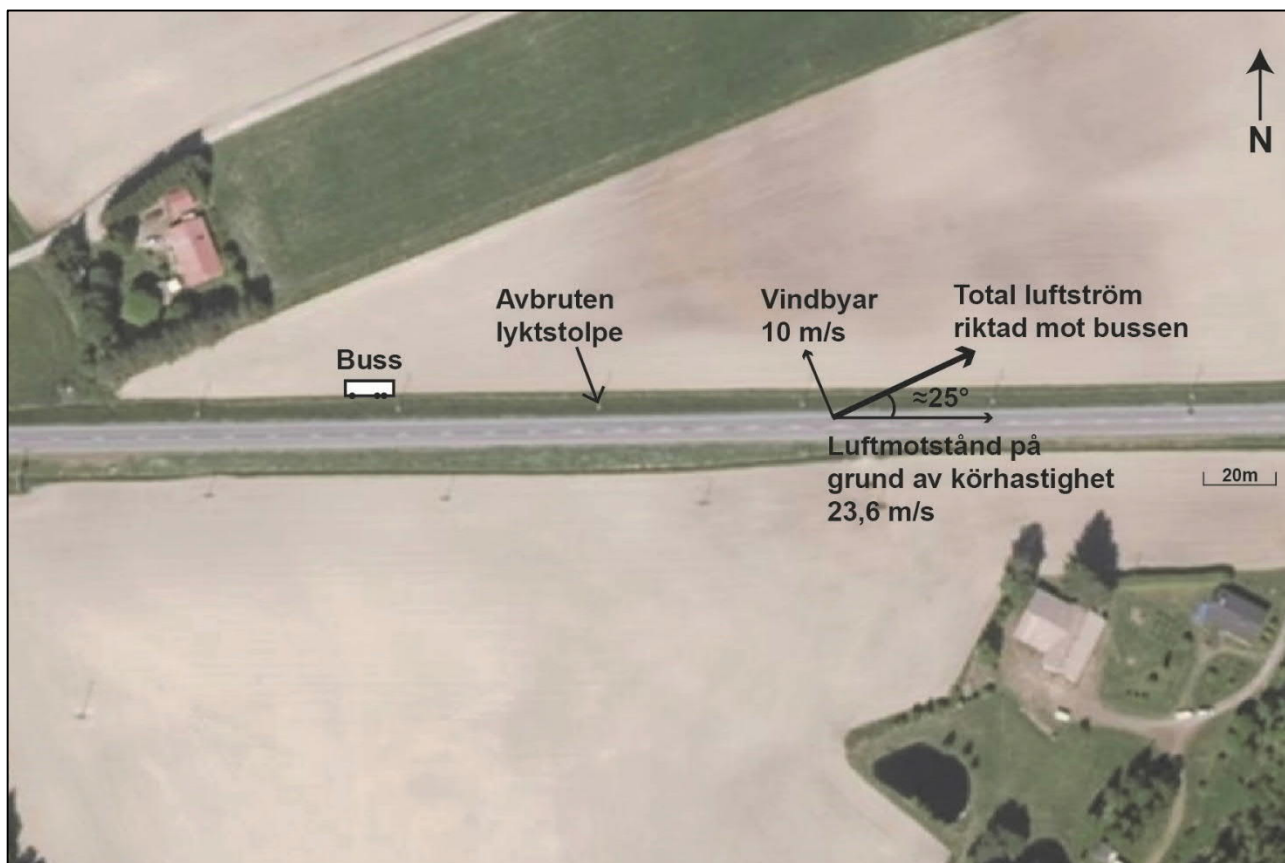
Bild 8. Flygbild över olycksplatsen. Den totala luftströmmen i vindbyarna som påverkade bussen som körde västerut har markerats på bilden. Luftströmmen kom från en sådan riktning att kraften som pressar bussens framdel mot sidan nästan var som störst. Avkörningsplatsen kan avgöras med hjälp av lyktstolparna. (Flygbild: Ortoilmakuva ©Lantmäteriverket 4/2020)

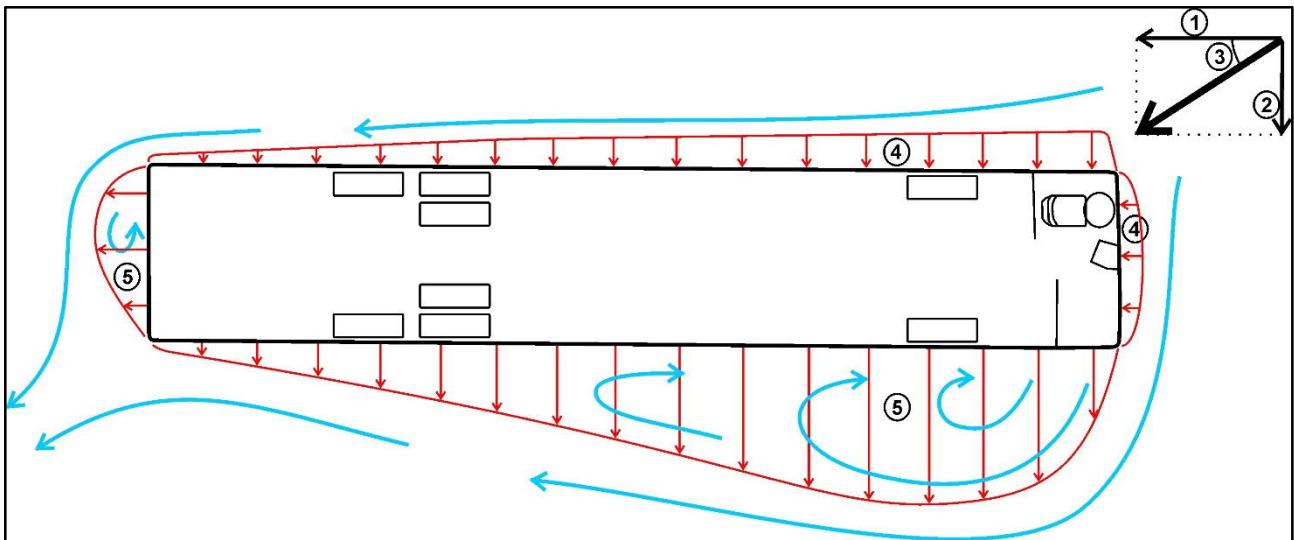
Bild 9. Principdiagram över luftmotståndets (1) och sidvindens (2) inverkan på bussen. Nummer tre är den totala luftströmmen. Nummer 4 är övertrycket och nummer 5 undertrycket, vilket är mest krävande med tanke på framdäckens grepp. (Bild: Utredningsrapport B2/2004Y, OTKES)

Krafterna har störst inverkan vid 20–40 % av bussens längd mätt från bussens framdel. Således krävs det att bussens framdäck har betydligt bättre grepp än bakdäcken för att bussen ska hållas på vägen vid sidvind. Förutom de aerodynamiska krafterna leder körbanans lutning i många körsituationer till att bussen dras mot diket. Till olyckan i Halikko bidrog de dåliga framdäcken, vilka borde ha haft bättre grepp.
