Linja-auto-onnettomuus varusmiesten lomakuljetuksessa Iisalmessa 12.4.2020

Raportti alustavasta tutkinnasta Y2020-E1

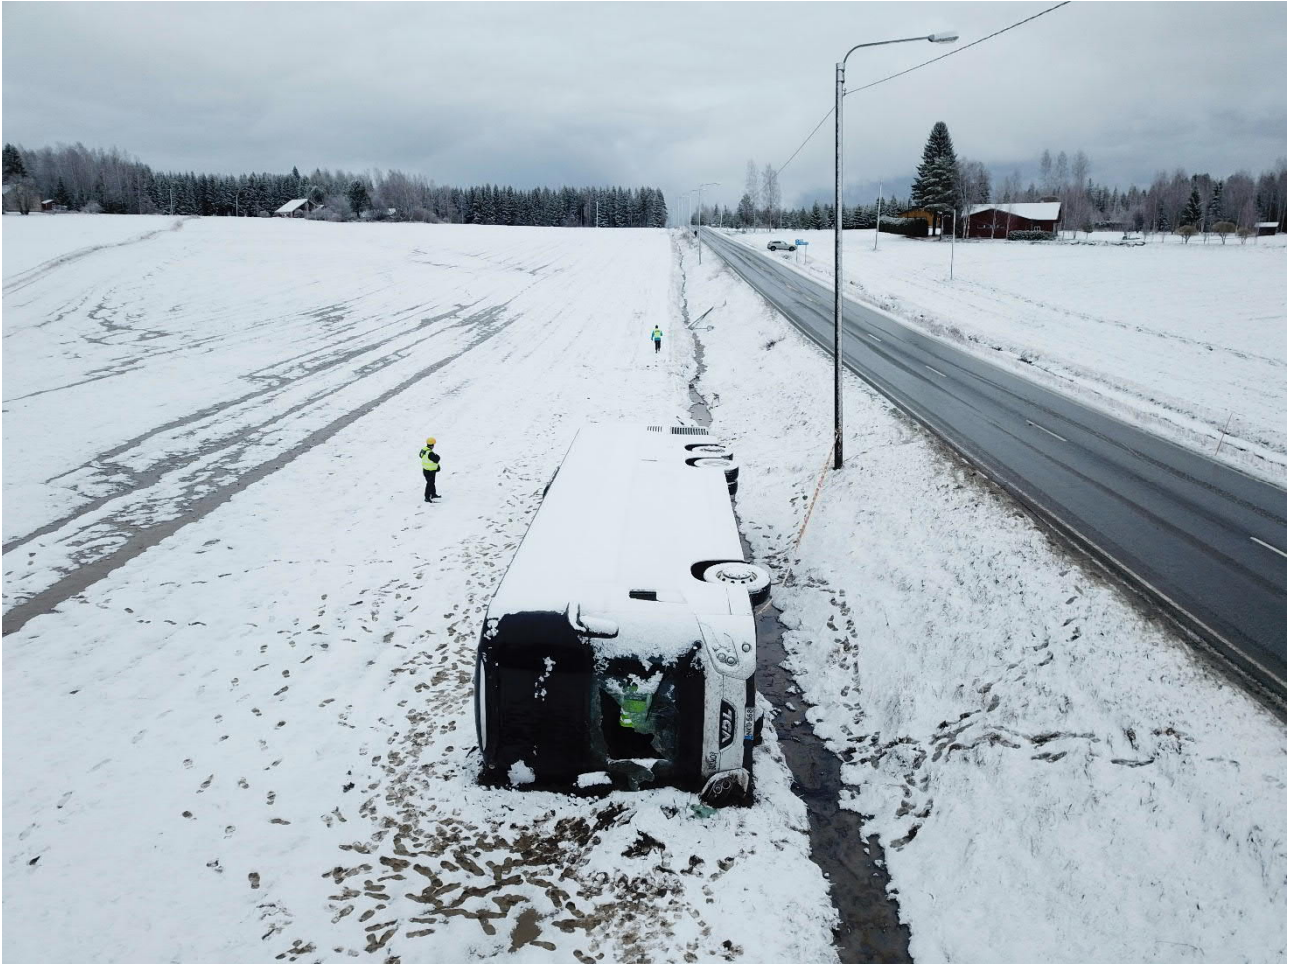
Kuva 1. Linja-auto onnettomuutta seuraavana päivänä. (Kuva: Otkes)

Aineellisia vahinkoja tuli ainakin linja-auton oikeaan kylkeen, sisätiloihin ja tuulilasiin. Korjausten laajuus ja kustannukset selviävät myöhemmissä tarkastuksissa. Lisäksi rikkoutui yksi valaisinpylväs.

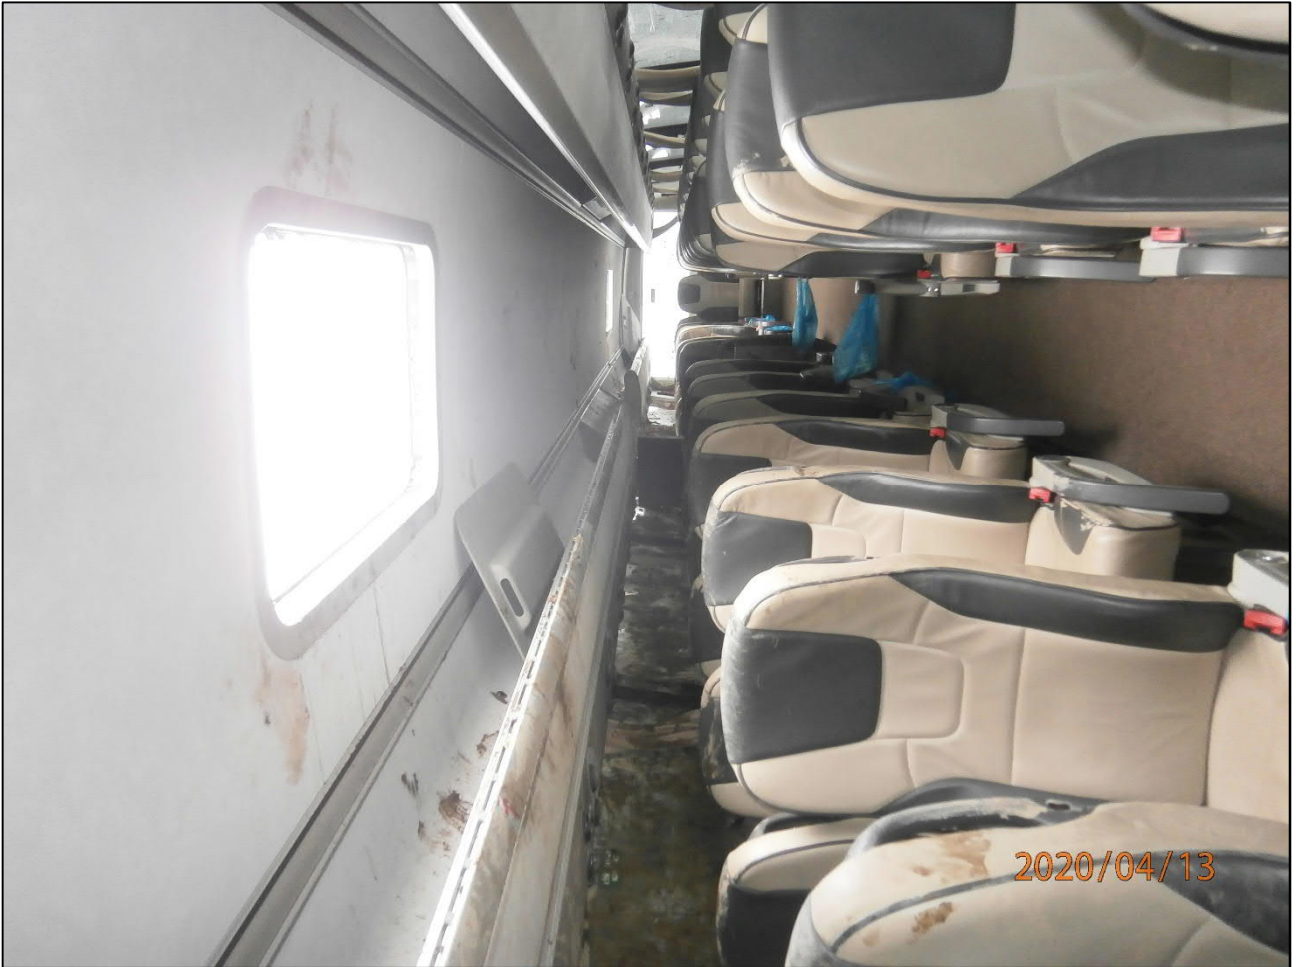
Kuva 2. Kuva linja-auton yläkerrasta. Vasemmalla näkyy kattoluukut, joista matkustajat poistuivat. Pelastajat kävivät tarkistamassa linja-auton samojen luukkujen kautta. (Kuva: OTKES)

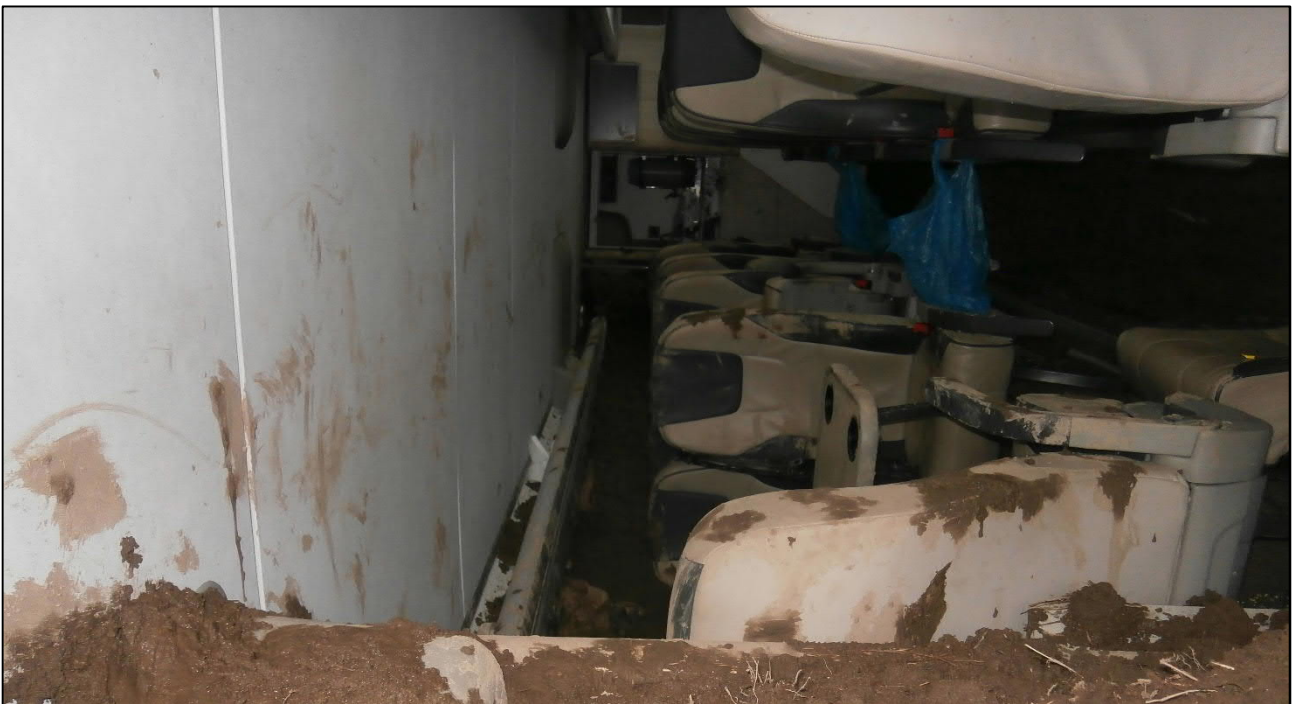
Kuva 3. Erityisesti linja-auton alakertaan tunkeutui pellon multaa. (Kuva: OTKES)

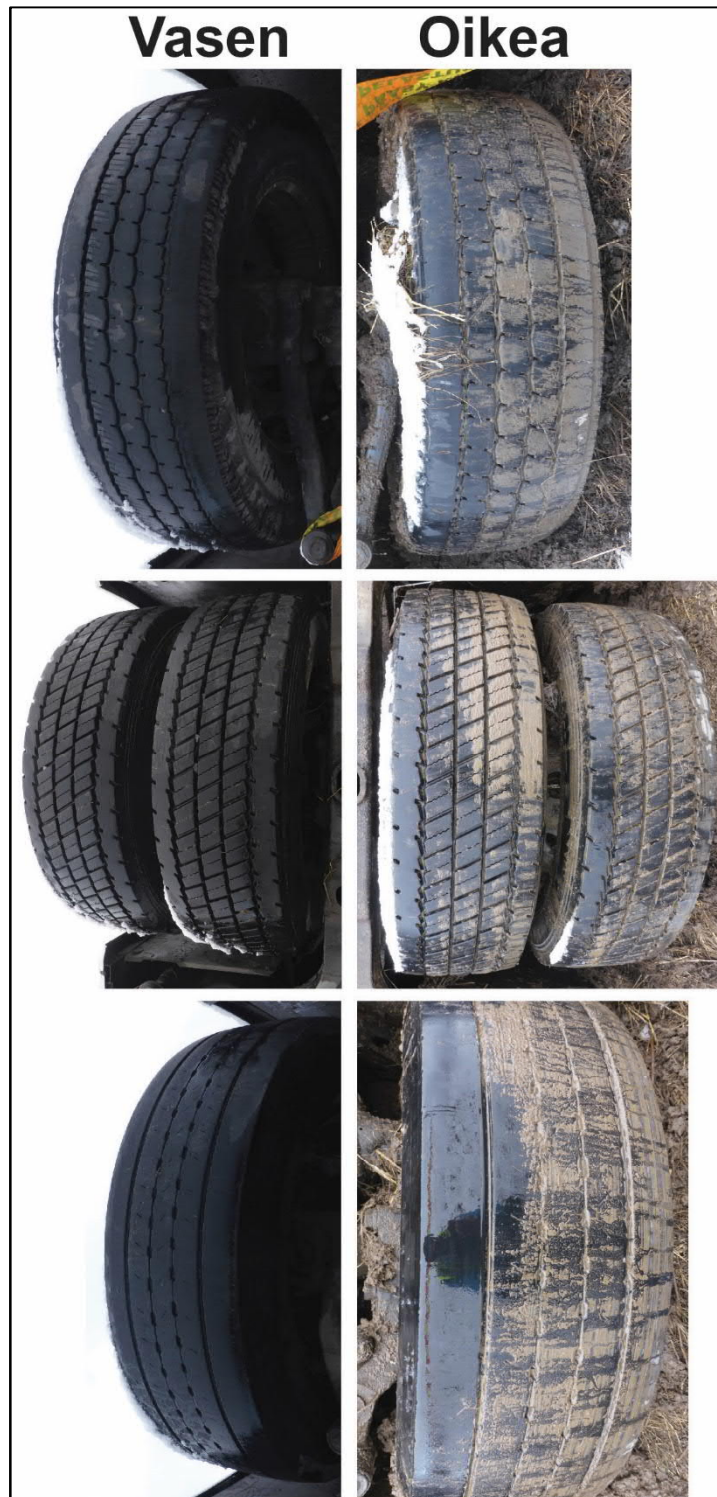
Eturenkaat olivat etuakselille talvikäyttöön tarkoitettut raskaan kaluston renkaat, joiden urasyvyys uutena on 16 mm. Renkaat olivat kuluneet hieman enemmän sisäreunasta.

Kuva 4. Kuvat linja-auton renkaista siten että ylimmäisenä ovat eturenkaat. (Kuvat: OTKES)

1. Onnettomuus tapahtui, kun linja-auton eturenkaiden pito ei riittänyt kyseisessä ajotilanteessa seututiellä. Nopeus oli 5 km/h yli sallitun eli 85 km/h. Tielle oli kertynyt märkää lunta. Pitoa tarvitaan ajoneuvon ohjaamiseen, jarruttamiseen sekä tuulen ja tien kallistusten vuoksi. Linja-autojen rakenne on yleensä takapainoinen.

Liikenteen turvallisuusvirasto teettää selvityksen erilaisten raskaan kaluston renkaiden talviajo-ominaisuuksista ja välittää tulokset linja-autoalalle turvallisten rengasvalintojen edistämiseksi. Lisäksi selvityksen perusteella tulee harkita talviajoon parhaiten soveltuvien renkaiden käyttöpakkoa linja-autojen etuakselilla talvella. [B2/04Y/S2]

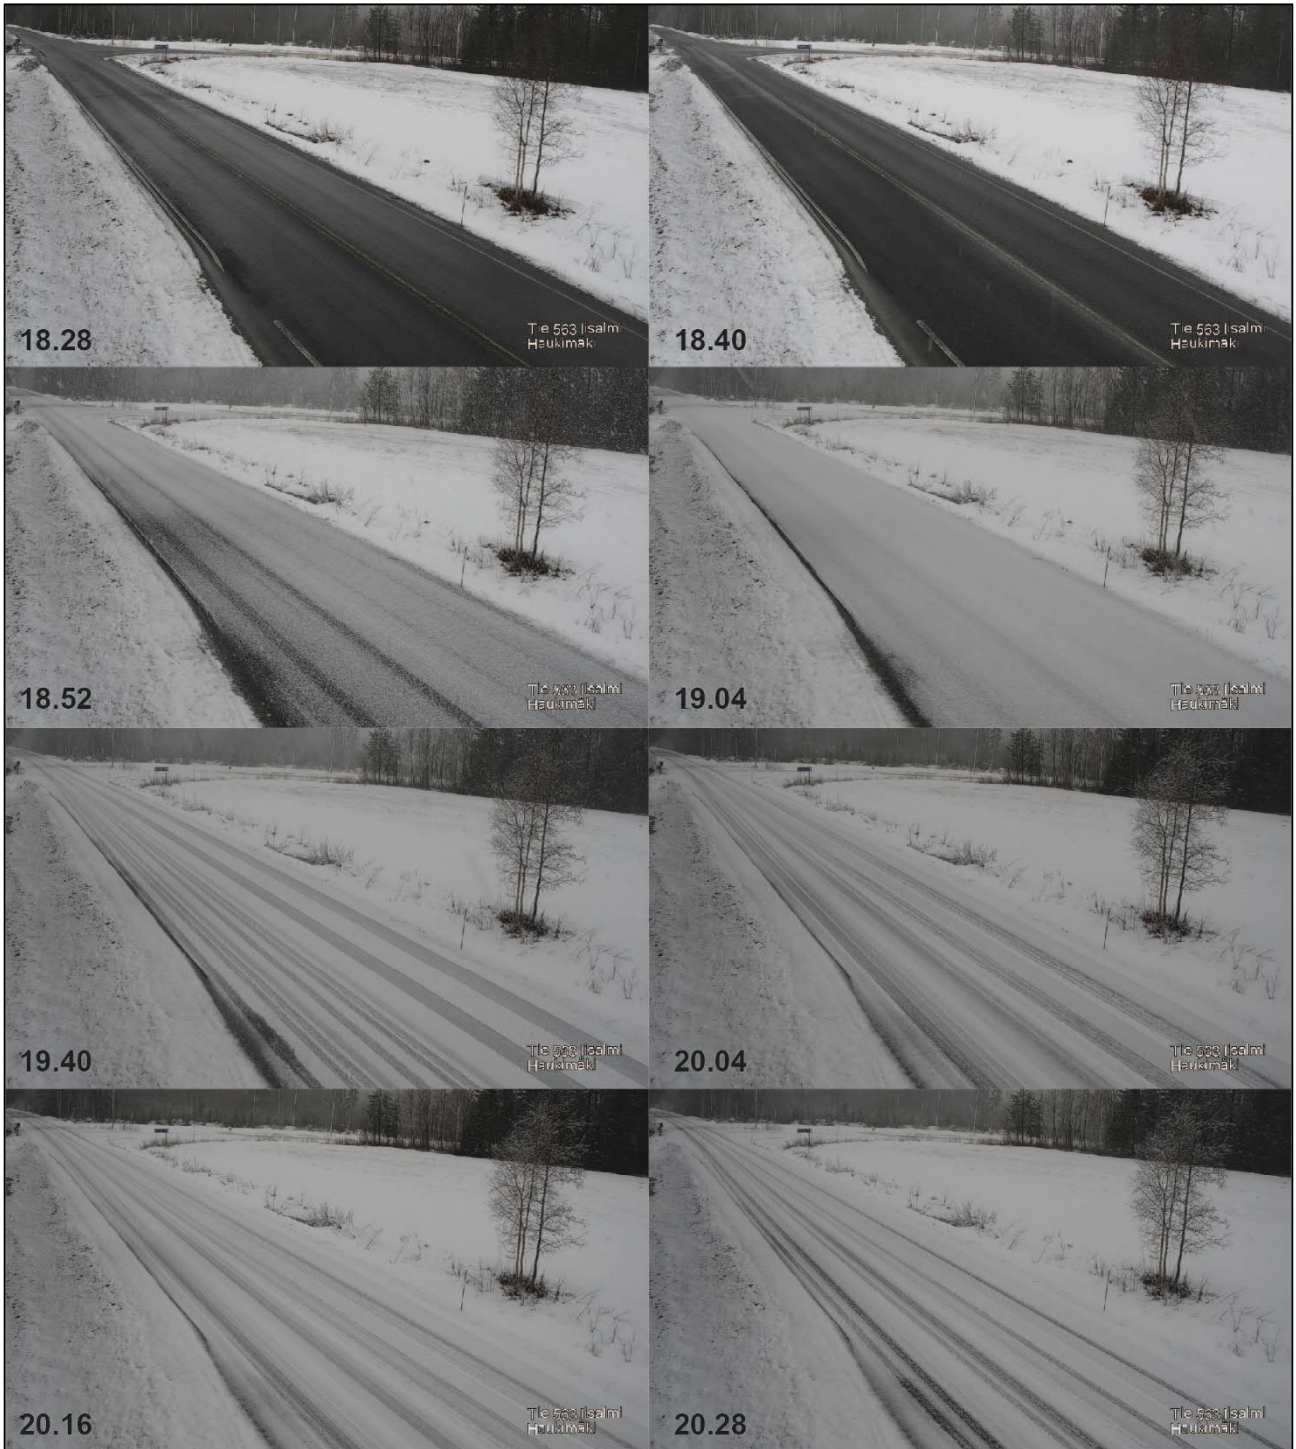
Onnettomuuspaikkaa lähin kelikamera (Haukimäki) on samalla tiellä 10 km Jyväskylän suuntaan. Kameran kuvista havaitaan märän lumen kertyminen tielle ja muuttuminen loskaksi ennen onnettomuutta.

Kuva 7. Kelikameran kuvista havaitaan lumen kertyminen ja loskaantuminen vajaan parin tunnin aikana ennen onnettomuutta. Kelikamera oli 10 km etelään onnettomuuspaikasta. (Kuvat: ITM Finland)

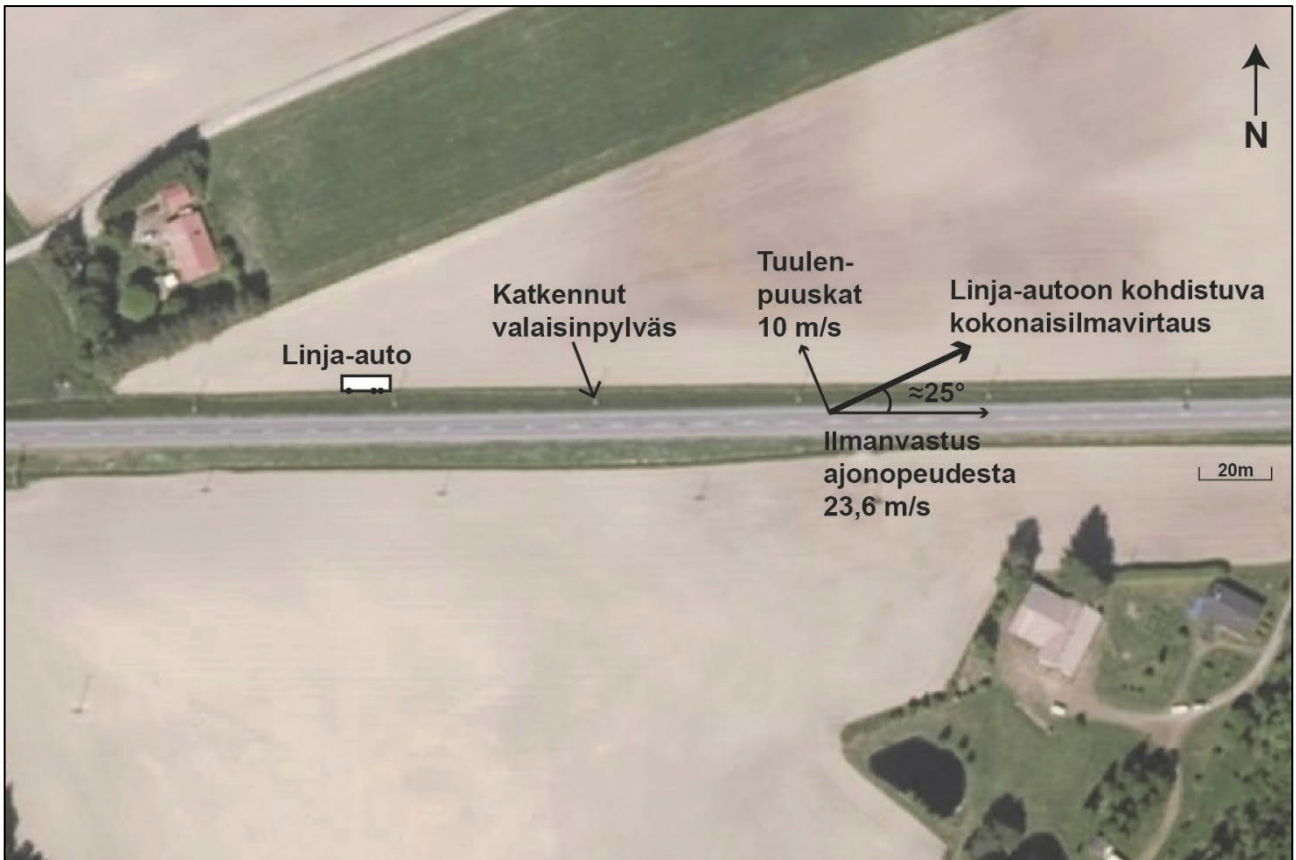
Kuva 8. Ilmakuva onnettomuuspaikasta. Kuvaan on merkitty länteen kulkeneeseen linja-autoon vaikuttanut kokonaisilmavirtaus tuulenpuuskatilanteessa. Virtaus tuli sellaisesta suunnasta, että linja-auton etuosaa sivulle vievä voima on lähes suurimmillaan. Valopylväistä voi päätellä suistumiskohdan. (Ilmakuva: Ortoilma-kuva ©Maanmittauslaitos 4/2020)

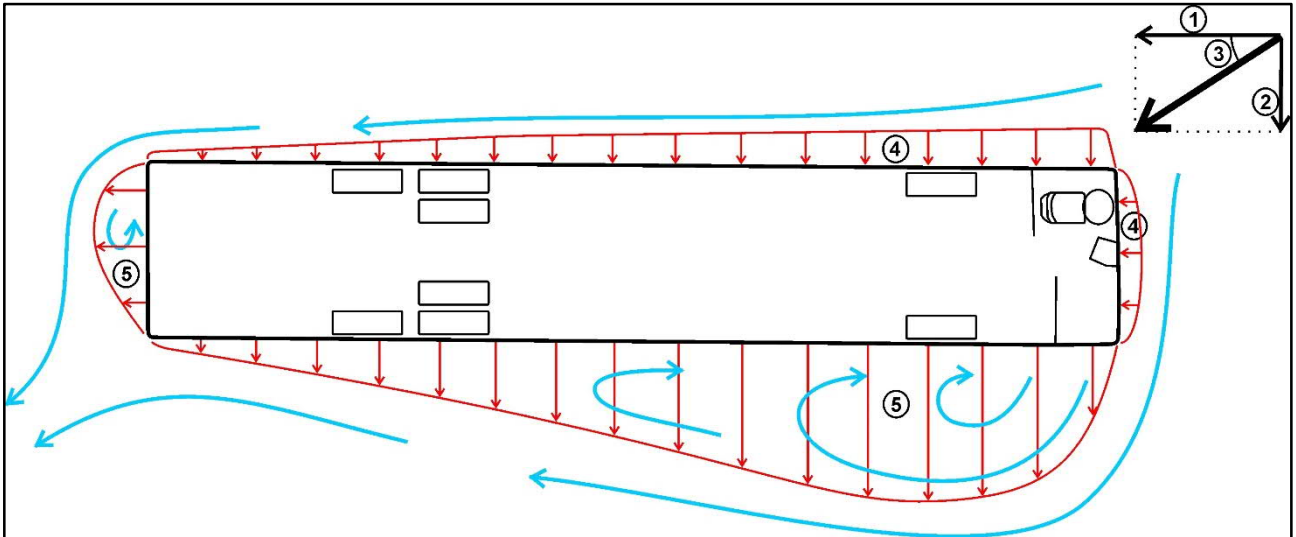
Kuva 9. Periaatekuva ilmanvastuksen (1) ja sivutuulen (2) vaikutuksesta linja-autoon. Numero kolme on kokonaisilmavirtaus. Numero 4 on ylipaine ja numero 5 on alipaine, joka on eturenkaiden pidon kannalta vaativin. (Kuva: Tutkintaselostus B2/2004Y, OTKES)

Voimat vaikuttavat eniten 20–40 % kohdassa auton etupäästä mitattuna. Siten auton etupyöriltä vaaditaan selvästi enemmän kitkaa kuin takapyöriltä auton pysymiseksi tiellä sivutuullessa. Aerodynaamisten voimien lisäksi autoa useissa ajotilanteissa vie ajoradan kallistus ojaan kohti. Halikon onnettomuuteen vaikutti huonot eturenkaat, joilta olisi tarvittu enemmän pitoa.
