Tutkintaselostus

B 2/2003 L

Lento-onnettomuus Enontekiöllä 25.6.2003

Cessna A185F

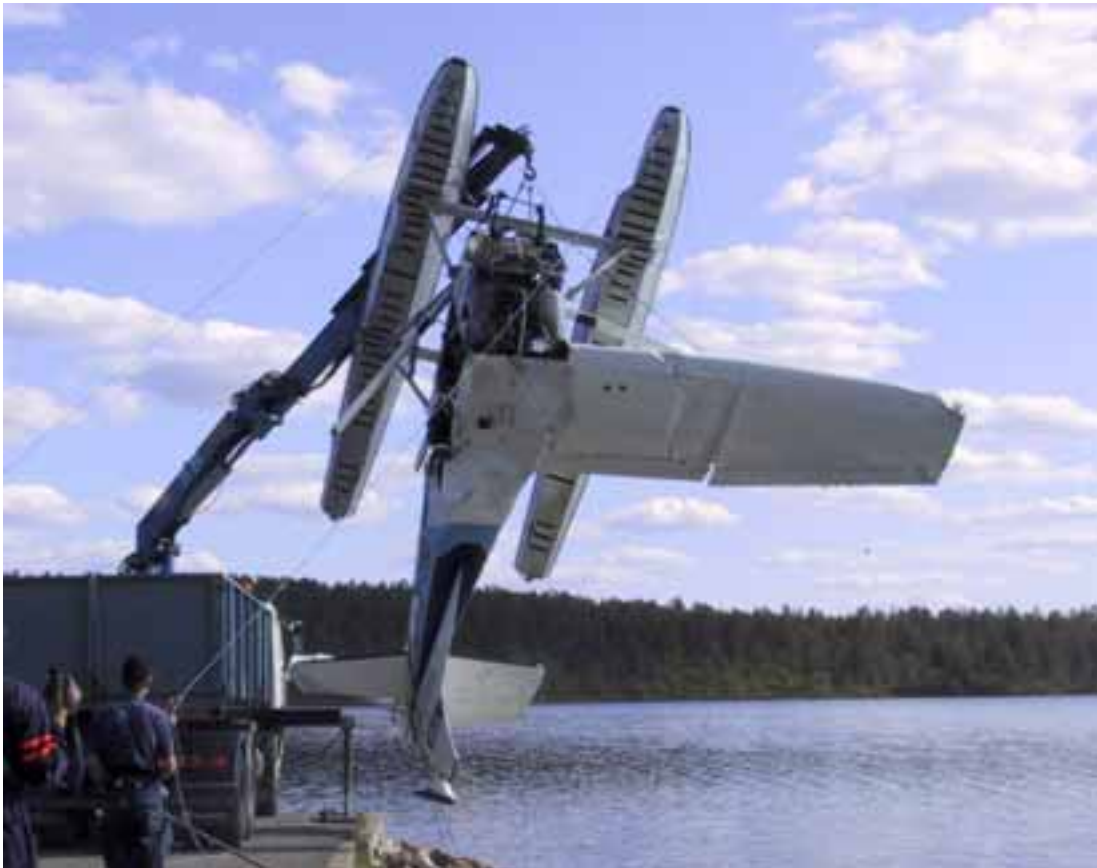
Kuva 1. Lentokone vaurioitui veteen törmäyksessä pahoin.

Oikea siipi oli paikoillaan ja muodossaan. Ainoastaan siivenkärjen etureunassa oli sisäänpainuma ja kärkikappale puuttui. Laskusiiveke oli 20° ulkona. Vasen siipi oli repeytynyt irti kiinnityksistään ja siinä oli koko pituudeltaan taipumia. Siipi irtosi lopullisesti rantaan vedettäessä noston yhteydessä. Laskusiiveke oli repeytynyt irti, ja kallistussiiveke oli katkennut keskeltä käyttövivun kohdalta. Runko oli taittunut matkustamon takaa. Vasen korkeusperäsin oli ruhjoutunut ja sen vääntöputken niitit olivat leikkautuneet poikki. Pyrstökartion vasen sivu oli painunut sisään. Sivuperäsimen kärki oli ruhjoutunut ja taittunut alaspäin. Moottorin kaikki neljä kiinnitysalkaa olivat katkenneet, ja moottori oli irti. Moottori irtosi lopullisesti rannassa noston yhteydessä. Moottorin öljypohjan vasen sivu oli repeytynyt auki ja siinä oli kiinnitysjalan ruhjomia jälkiä. Moottorin mukana olivat sen suojapellit.

Lentokoneen huomattavan suurien vaurioiden ja silminnäkijähavaintojen perusteella törmäys veteen oli voimakas. Vaikka ensimmäisenä veteen osui oikean siiven kärki, niin päätörmäys tapahtui vasemman siiven törmätessä veteen. Peräsinvaurioiden perusteella ”kärrynpyörämäinen” pyörähtäminen jatkui niin, että myös peräsimet törmäsivät veteen. Ohjaajan ja matkustajien ruhjevammat olivat pääosin syntyneet kehon vasemmalle puolelle. Ohjaajan vieressä istunut matkustaja oli vasemmalle paiskautuessaan taivuttanut laskusiivekevivun vasemmalle.

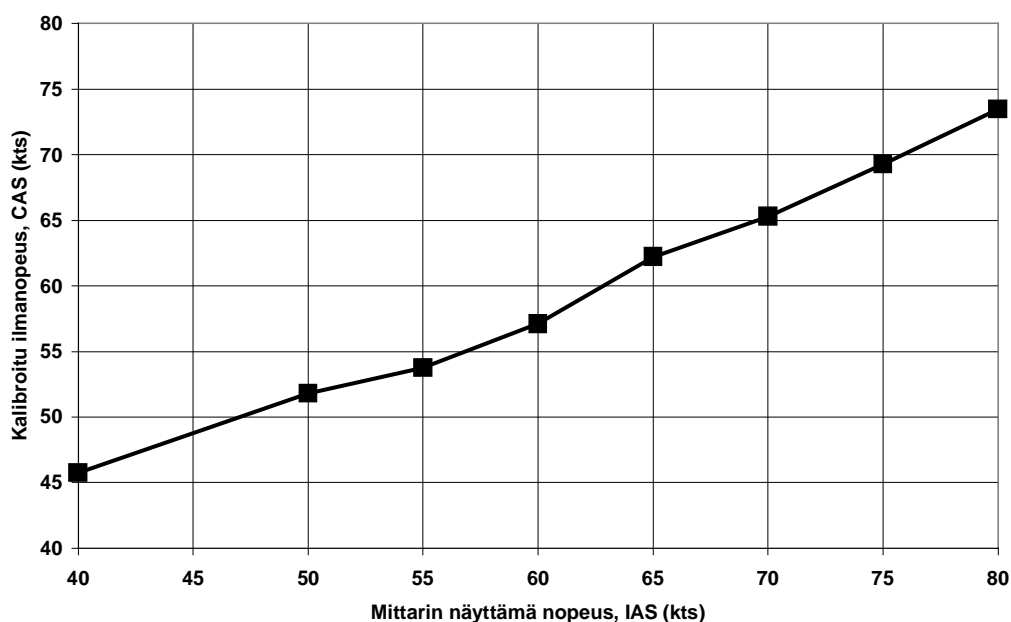
OH-CDO:n nopeusmittarin tarkastamiseksi lennettiin 9.10.2004 koelento, jolla koneen mittarinopeuksia verrattiin GPS:n antamiin todellisiin maanopeuksiin. Lento lennettiin kahteen suuntaan, jolloin tuulen vaikutus saatiin poistettua. Saadusta tosi-ilmanopeudesta vielä redusoiitiin laskennallisesti pois korkeuden vaikutus käyttämällä standardi-ilmakehän arvoja. Tällöin saatiin ekvivalentti-ilmanopeus, jota voidaan myös pitää kalibroituina ilmanopeutena. Kuvassa 2 on esitetty kalibroitu ilmanopeus mittarin näyttämän nopeuden funktiona. Kuvasta nähdään, että pienillä nopeuksilla mittari näyttää liian pieniä arvoja, mutta suuremmilla nopeuksilla tilanne on päinvastoin.

Kuva 2. Lentokoneen OH-CDO kalibroitu ilmanopeus mittarinopeuden funktiona.

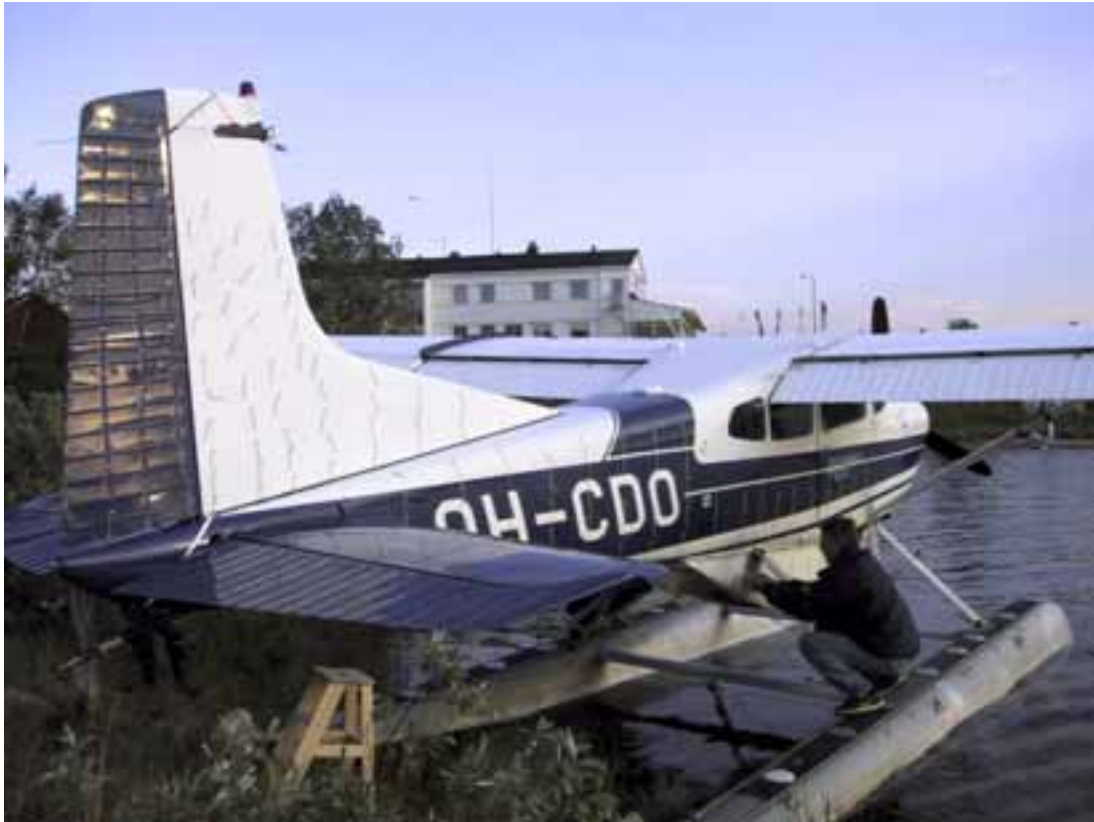
Lentokokeita varten lentokoneen oikean siiven yläpintaan ja sen ohjainpintoihin sekä sivuvakaimen pintaan ja rungon ja rahtikotelon kylkiin kiinnitettiin teipillä yhteensä useita satoja 90 mm pitkiä villalankoja virtauksen havainnoimiseksi. Lankojen asento kuvattiin lennolla viidellä videokameralla. Kaksi kameraa oli kiinnitetty kumpaankin siiven vinotukseen ja yksi sivuvakaimen etureunaan. Lankojen asennosta ja liikkeestä voitiin päätellä virtauksen irtaantuminen ja sivuvakaimen kohdalla vanaveden vaikutus. Lisäksi ohjaamon kattoon oli kiinnitetty videokamera, joka kuvasi mittaritaulua ja horisonttia sekä äänitti ohjaamokeskustelut.

Kuva 3. Lentokoneen runkoon ja oikea siiven yläpinnalle liimattiin virtausindikaattoreiksi villalankoja. Lankojen liikkeitä kuvattiin viidellä videokameralla.

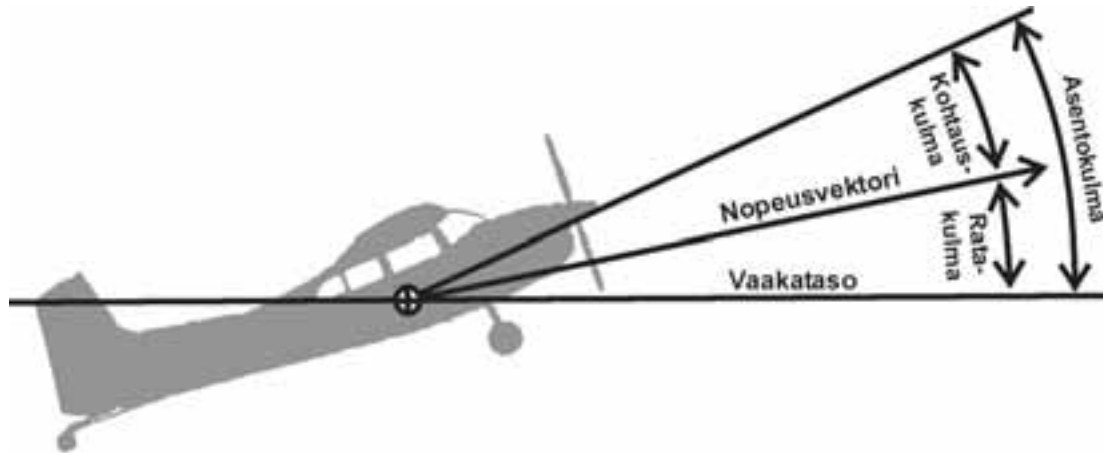
Vesilentokoneen asentokulmaa on pienennettävä aktiivisella ohjauksella heti sen irrottua vedestä, koska lentokoneen asentokulma jyrkkenee itsestään. Tähän asentokulman jyrkkemiseen vaikuttaa kaksi tekijää. Ensimmäisessä vaiheessa koneen painopisteen alapuolella olevien kellukkeiden irrotessa vedestä niiden ja veden välinen kitka häviää, jolloin jäljelle jää tasapainottamaton nokkaa ylös nostava momentti. Tämän ilmiön suuruuteen vaikuttaa kelluketyyppi. Tämän jälkeen maavaikutus heikkenee, kun kone jatkaa nousua. Tällöin ilmavirtauksen kääntymiskulma siiven takana (alastaite) kasvaa korkeusvakaimen kohdalla, korkeusvakaimen kohtauskulma muuttuu ja sen alaspäin painava voima kasvaa. Tämä aiheuttaa nokkaa ylös nostavan momentin. Molemmat vaikutukset aiheuttavat koneen nokan nousemisen, ellei konetta ohjata ja korkeusperäsintä käännetään alaspäin momentin kompensoimiseksi. Jos tilanteen annetaan kehittyä puuttumatta koneen asentoon, siiven kohtauskulma saattaa kasvaa liian suureksi ja siipi sakata. Lentokoneen asentokulman, ratakulman ja kohtauskulman välinen yhteys on havainnollistettu kuvassa 4. On huomattava, että kulmat muuttuvat lennon aikana, mutta asentokulma on aina kohtauskulman ja ratakulman summa.

Kuva 4. Lentokoneen asentokulman, ratakulman ja kohtauskulman määrittely. Nopeusvektori on lentoradan suuntainen.

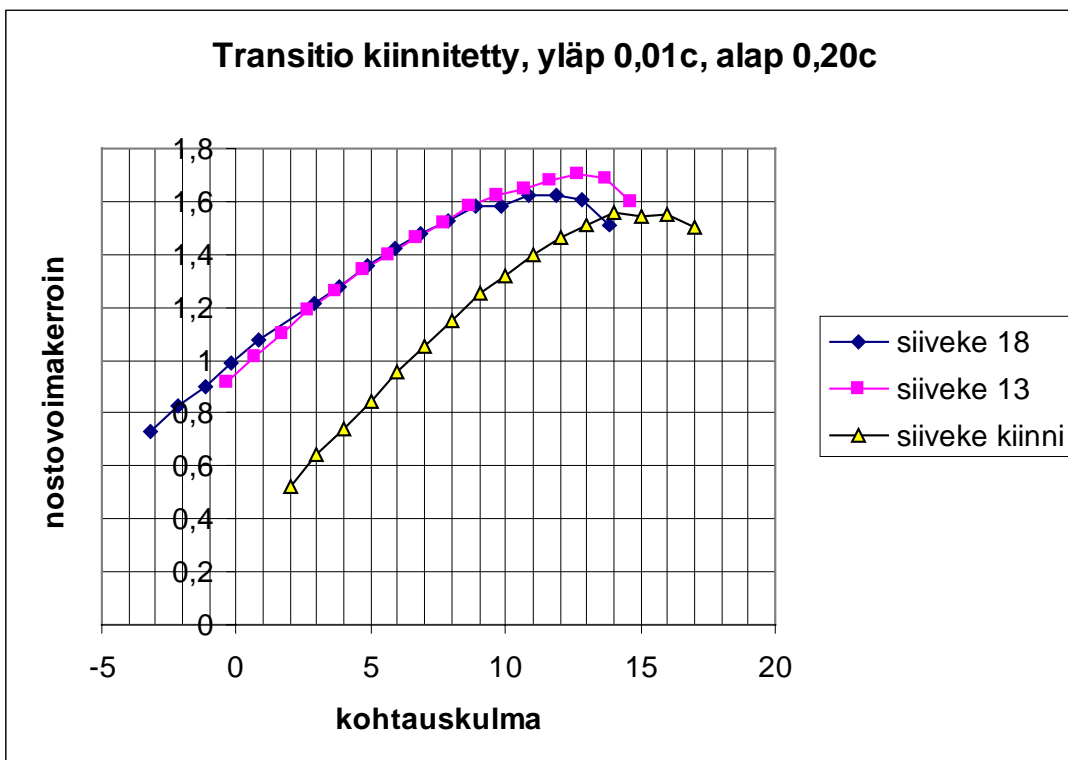
Kuva 5. Nostovoimakerroin kohtauskulman funktiona, kun kallistussiiveke on neutraaliasennossa sekä alaspäin käännettynä 13 ja 18 astetta. Reynoldsin luku on $3 \cdot 10^6$ ja transitio on kiinnitetty yläpinnalla kohtaan 0,01c ja alapinnalla kohtaan 0,20c.

Yhteenvedona siipiprofiilille tehdyistä aerodynaamisista laskelmista voidaan todeta, että lento-ohjaimen kallistussiivekkeiden ollessa 13 astetta alaspäin käännettynä koko siiven nostovoimakertoimen maksimiarvo kasvaa ja siis sakkausnopeus pienenee verrattuna tilanteeseen, jossa siivekkeet ovat neutraaliasennossa. On kuitenkin syytä korostaa, että tällöin siiven kärkisakkausvaara kasvaa. Ongelmaksi voi myös muodostua se, että kallistussiivekkeen ollessa jo valmiiksi käännettynä alaspäin 13 astetta, sen kääntäminen lisää alaspäin lisänostovoiman tuottamiseksi ei lisääkään nostovoimaa, vaan nostovoima saattaa pienentyä. Kallistusohjausteho saadaan tällöin ilmeisesti sen puolen kallistussiivekkeestä, jonka kulmaa pienennetään. Ohjausteho on tällöin heikompi kuin sileällä koneella (laskussiivekkeet sisällä), jolloin kallistussiivekkeet ovat neutraaliasennossa.

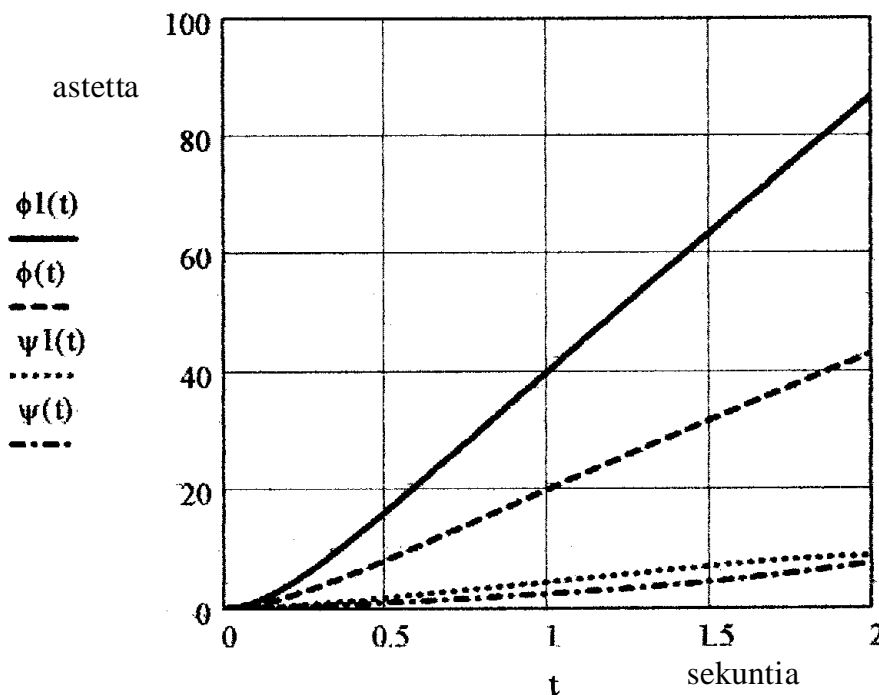
pauksessa lähes 90 astetta ja suunta muuttuu noin 10 astetta. Tässä tarkastelussa oletettiin, että vasen siipi ei ollut sakannut ja sivuvakain ei ole menettänyt tehoaan. Otaksutut sakkauksen vaikutuksesta pienentyneet nostovoimakertoimet ja suurentuneet vastuskertoimet ovat tämänlaiselle siivelle mahdollisia. Kuva 6 esittää lentokoneen kallistumista ja suunnan muutosta mainitulle tapaukselle. Näistä kahdesta nopeampi liike on ilmeisesti niin nopea kuin mitä onnettomuuslennolla on tapahtunut.

Kuva 6. Cessna 182 -koneen kallistuskulman ϕ ja suuntakulman ψ muutos ajan t funktiona, kun hetkellä $t = 0$ oikean siiven nostovoimakertoimen pienenee määrällä 0,3 (0,6) ja vastuskerroin kasvaa määrällä 0,06 (0,12). Käyrät ϕ_1 ja ψ_1 vastaavat suluissa annettuja muutoksia. Lentonopeus on 55 solmua.

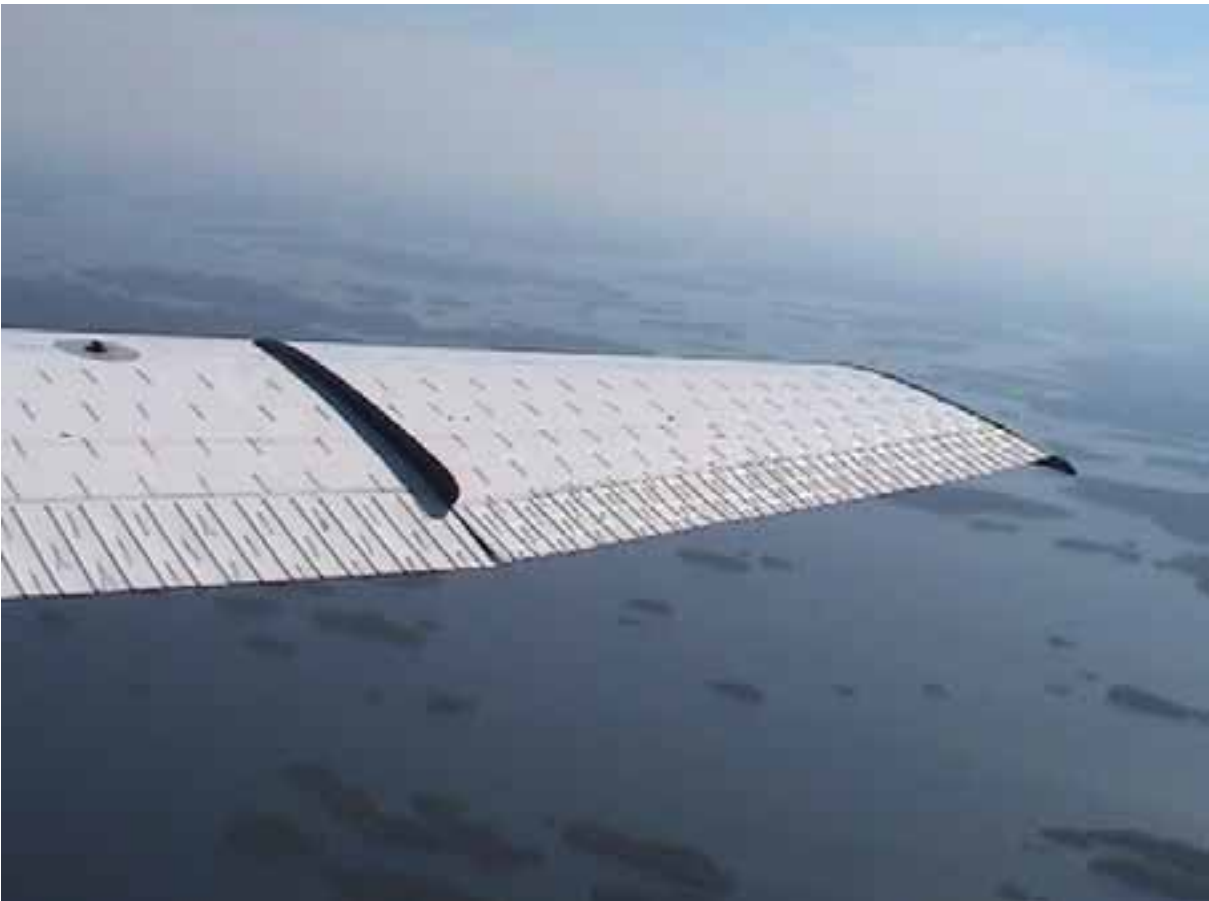
Kuva 7. Oikea siipi laskusiiveke ylhäällä ja kallistussiiveke neutraaliasennossa. Tällöin virtaus on kiinni koko siiven yläpinnalla ja siivekkeissä.

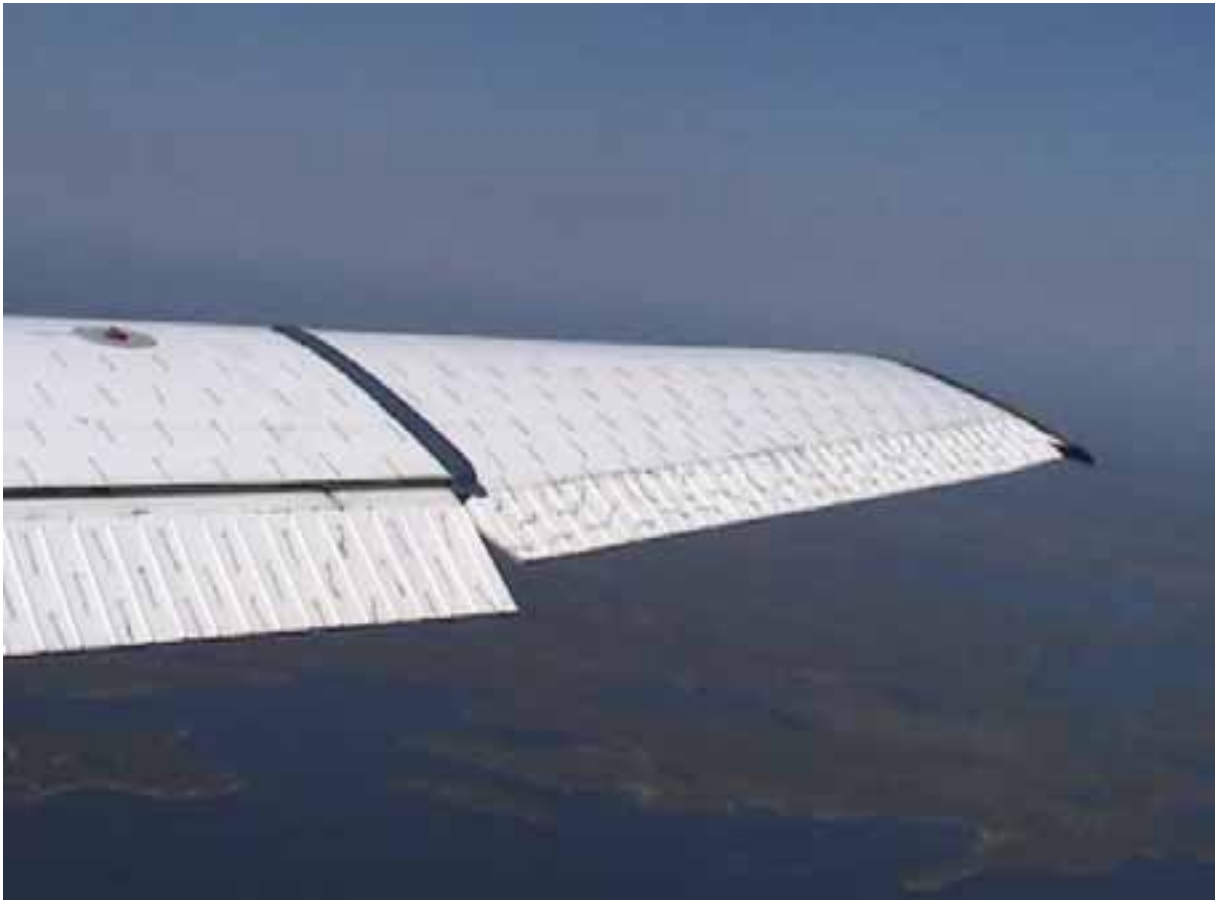
Kun kallistussiiveke oli käännettynä alaspäin 13 astetta ja nopeus 80 solmua tai vähemmän, virtaus oli irti suurimmalta osalta siivekkeen pintaa (Kuvat 7 ja 8). Suuremmilla nopeuksilla ilmiötä ei tutkittu.

Kuva 8. Laskusiiveke lentoonlähtöasennossa (20°), jolloin kallistussiiveke on 13° alaspäin kääntyneenä nopeudella 80 solmua. Virtauksen irtaantuminen näkyy kallistussiivekkeen yläpinnalla villalankojen asennosta.

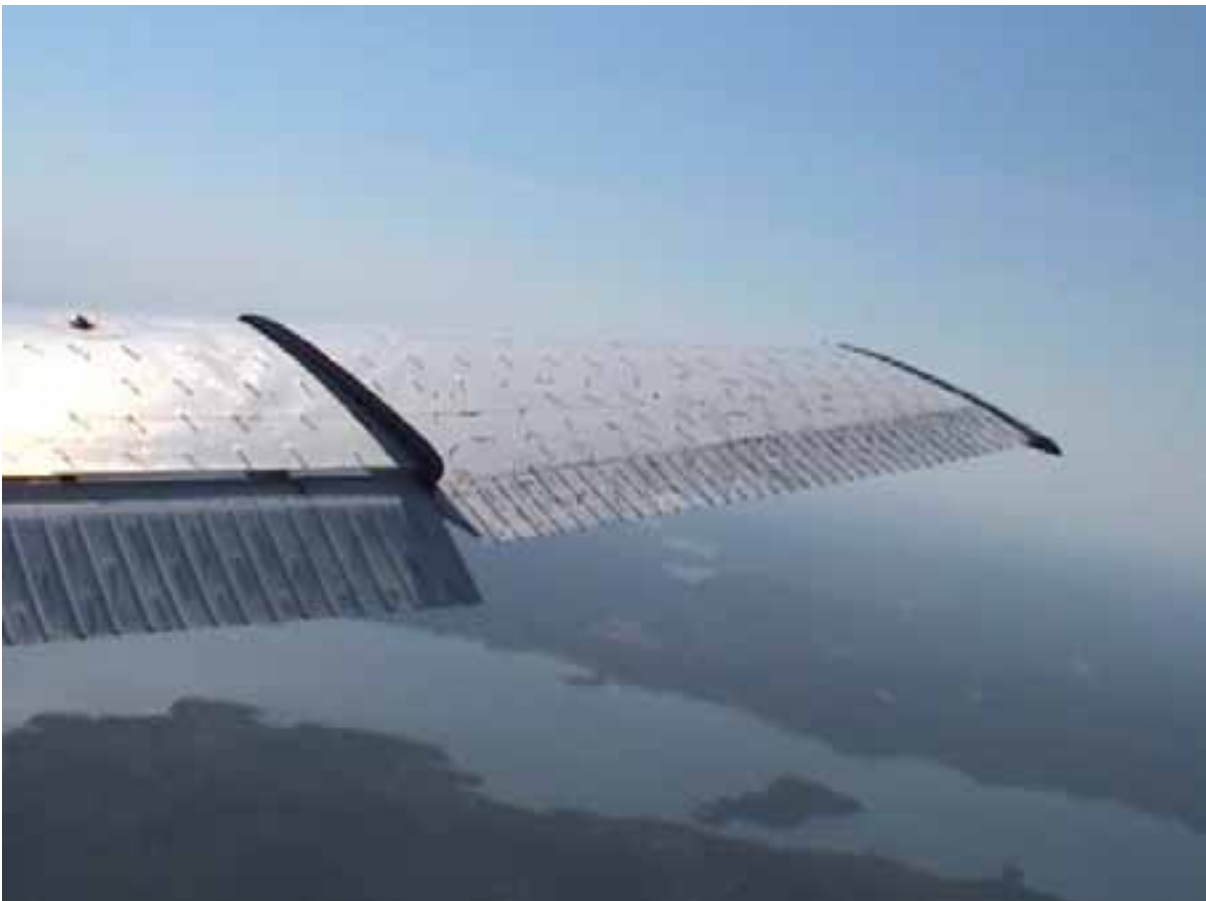
Lentokone oli mahdollista saada sakkaamaan äkisti lentoonlähtöasussa 50-55 solmun nopeudella, jonka seurauksena se kallistui oikealle ja samalla nokka painui. Tämän aiheutti virtauksen äkillinen irtoaminen oikean siiven kärkialueelta. Normaali turvallisesti käyttäytyvä siipi sakkaa niin, että virtauksen irtoaminen alkaa siiven tyvialueen jättöreunalta ja etenee rauhallisesti kohti etureunaa ja siiven kärkeä kohtauskulmaa edelleen kasvatettaessa.

Syynä oikean siiven kärkialueen sakkaukseen on kallistussiivekkeen asento (13 astetta alaspäin käännettynä). Kallistussiivekkeen kääntäminen alaspäin on epäedullinen nimenomaan Cessnan käyttämällä siivekerakenteella, jossa on pianosarana siiven yläpinnalla ja siivekkeen kääntäminen aiheuttaa siiven yläpinnalle terävän kulman. Ilmavirtaus ei kykene kääntymään tällaisen terävän nurkan ohitse irtaantumatta.

Kuva 9. Virtauksen irtoaminen oikean siiven kärjestä sakkauksen alkaessa.

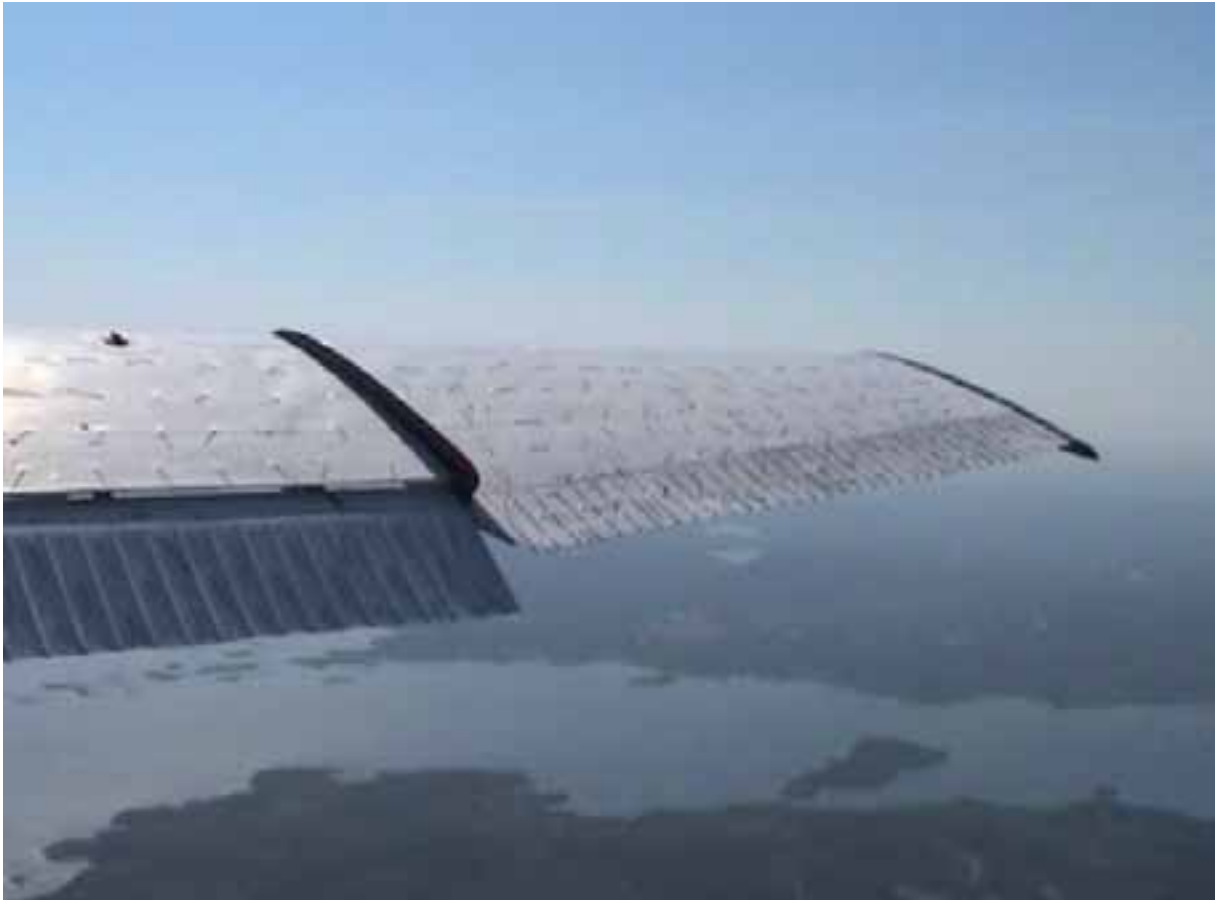
Kuva 10. Virtauksen irtoaminen koko oikeasta siivestä, jolloin koko siipi on sakannut.
