Tutkintaselostus

B 1/2004 L

Lento-onnettomuus Hollolassa 16.2.2004

Dynamic WT 9 Ultrakevyt lentokone

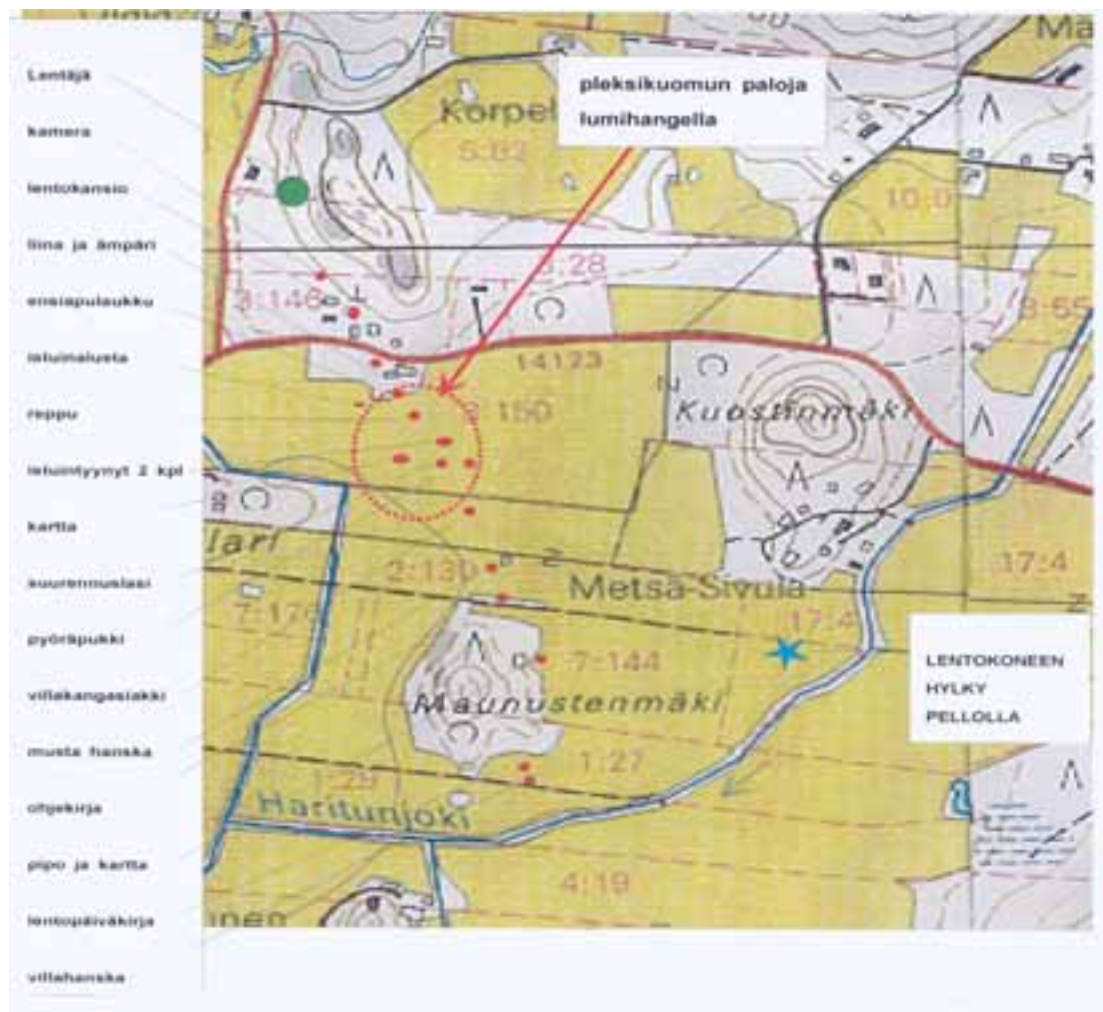
Kuva 2. Ohjaajan putoamispaikka ja pudonneiden tavaroiden sijainti
(Kuva: Lahden kihlakunnan poliisilaitos)

Ohjaamon kuomun pleksiosia löytyi koneen lentoradan varrelta ohjaajan putoamispaikasta lähtien. Kone hajosi maahan iskeytyessään pahoin. Ensimmäisenä maahan osui sivuvakaaja, sen jälkeen toinen siipi. Kaikki ääreisosat löytyivät putoamispaikan läheisyydestä, ohjaamo-osa ja moottori muodostivat suurimmat yksittäiset kappaleet.

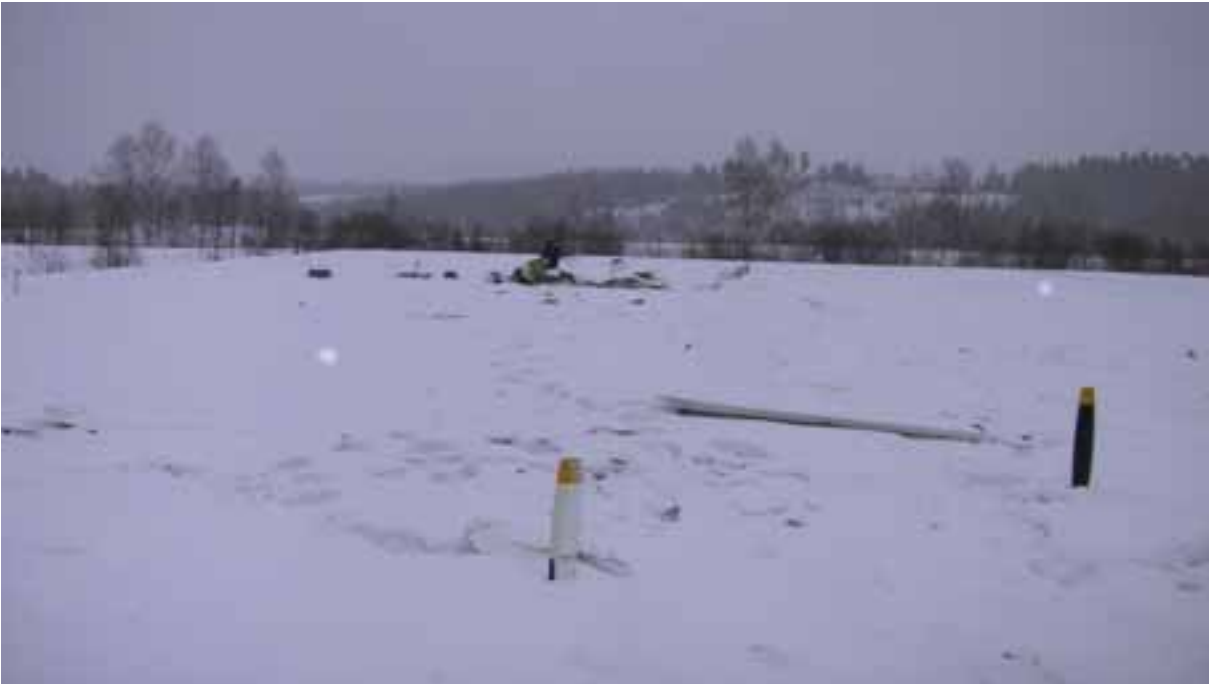
Kuva 3. Onnettomuuspaikka tulosuunnasta kuvattuna

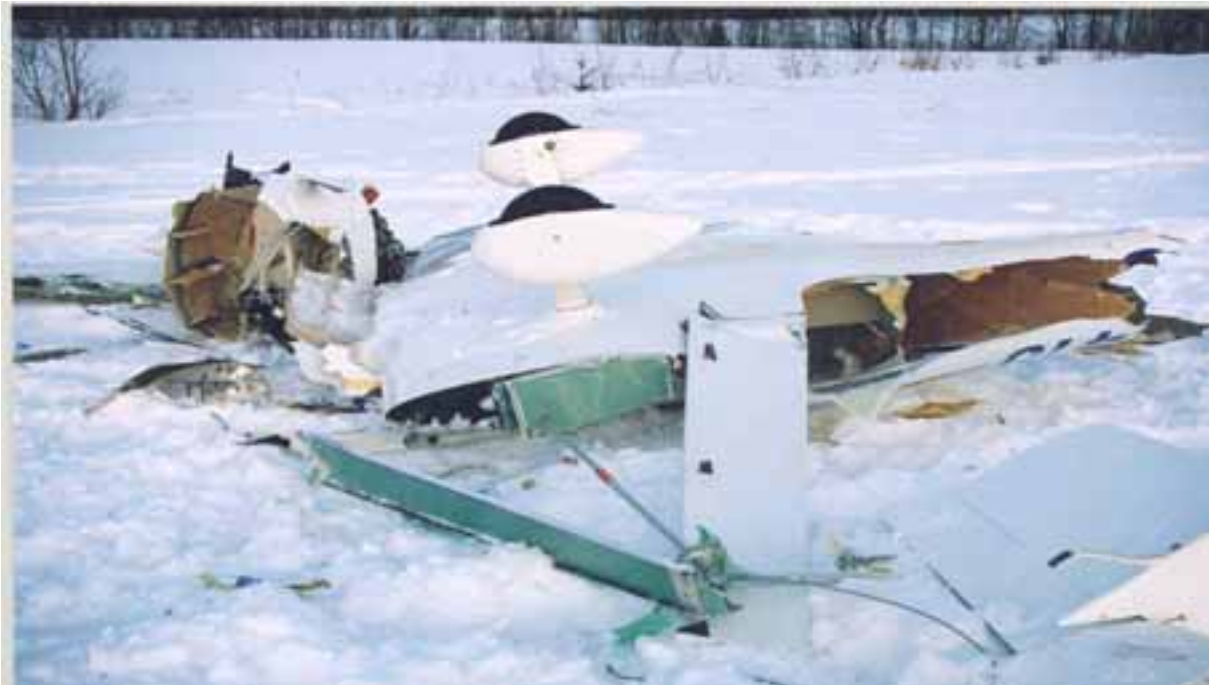
Kuva 4. Onnettomuuskoneen jäännökset
(Kuva: Lahden kihlakunnan poliisilaitos)

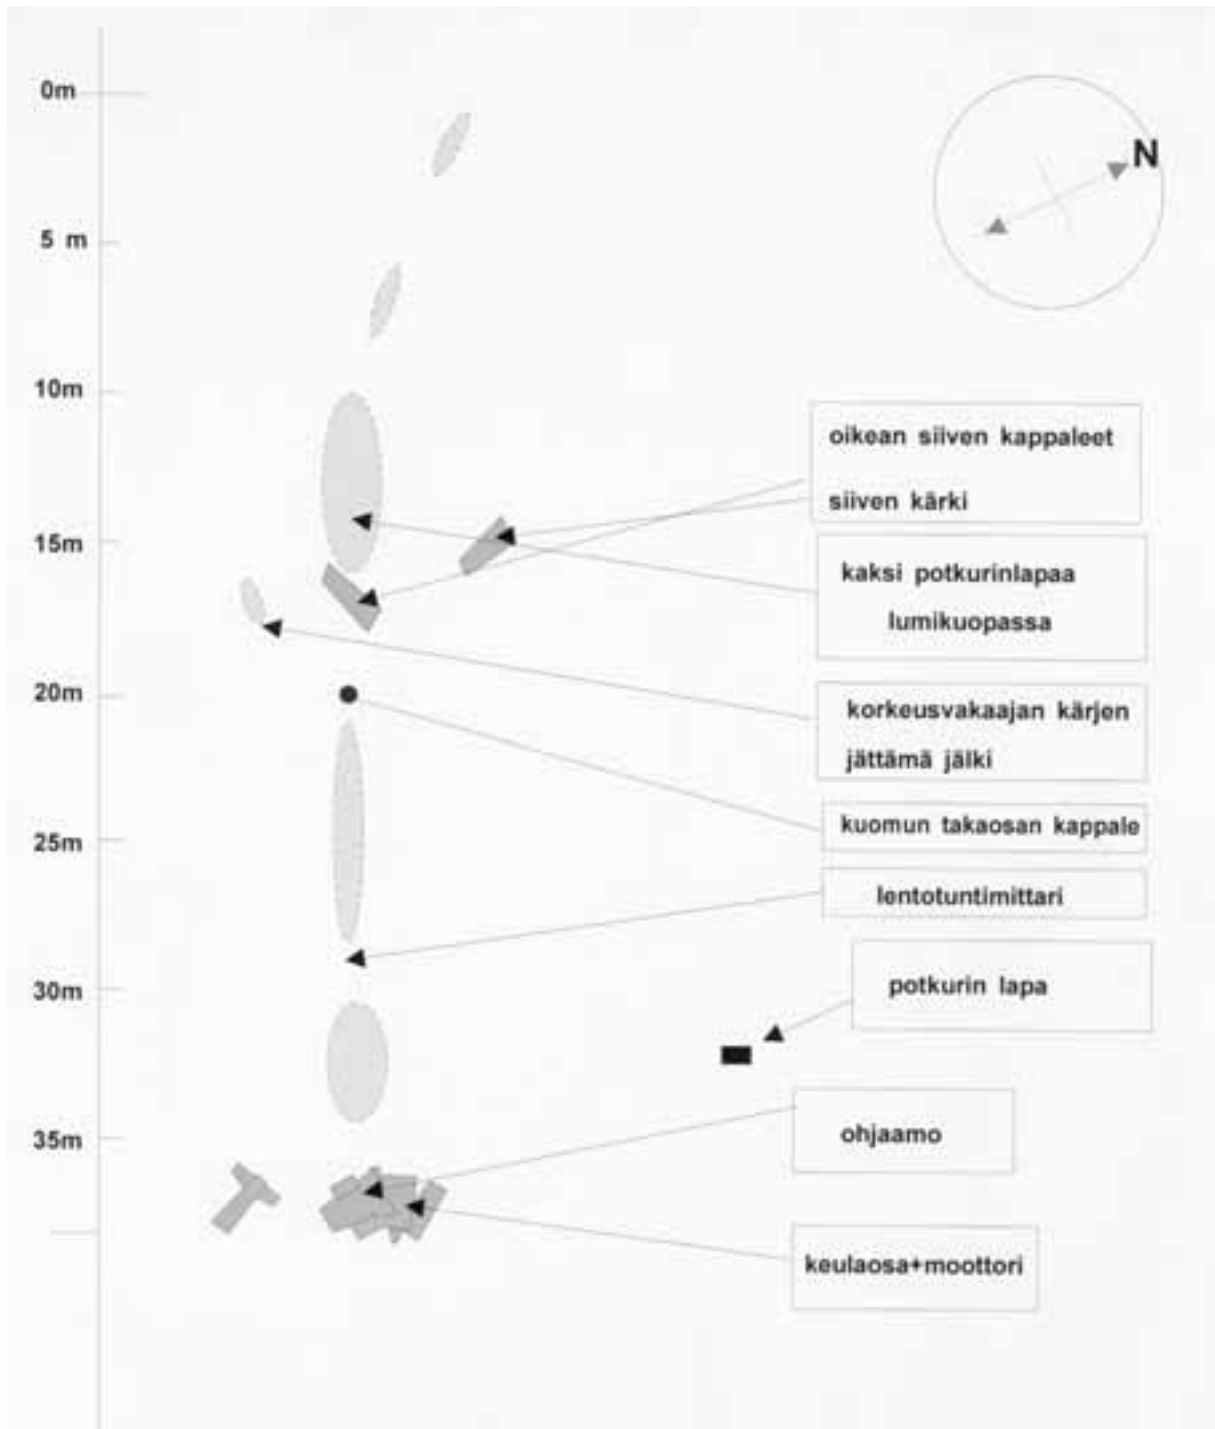
Kuva 5. Onnettomuuspaikkapiirros
(Piirros: Lahden kihlakunnan poliisilaitos)

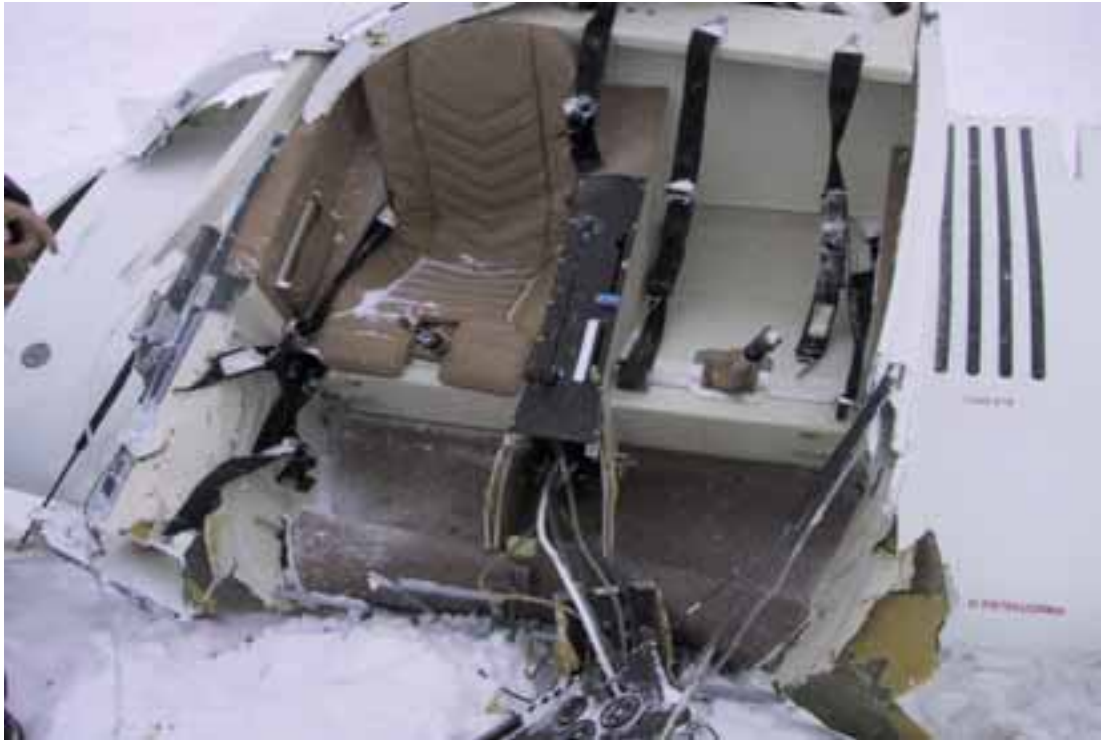
Matkustaja oli jäänyt ylösalaisin olleen ohjaamo-osan alle puristuksiin. Hänen irrottamistaan varten kone käännettiin ympäri ja kiinni olleet istuinvyöt leikattiin poikki. Ohjaamo-osa säilytti muotonsa maahantörmäyksessä.

Kuva 6. Ohjaamo ja turvavyöt

Olkavöiden poikittainen kiinnityspalkki irtosi maahantörmäyksessä liimauksistaan palkin ja rungon välisistä kiinnityskohdistaan yhden henkilön painosta.

Ohjaajan turvavöiden vetokoe tehtiin 29.3.2004. Kokeen tarkoituksena oli selvittää vöiden keskuslukon kestävyys ylöspäin suuntautuvassa kuormituksessa 4,5g asti. Vöitä ja lukkoa kuormitettiin 2,5kN, 3kN ja 4kN kuormituksella. Vöiden lukitusmekanismi kesti kaikki rasisuskokeet.

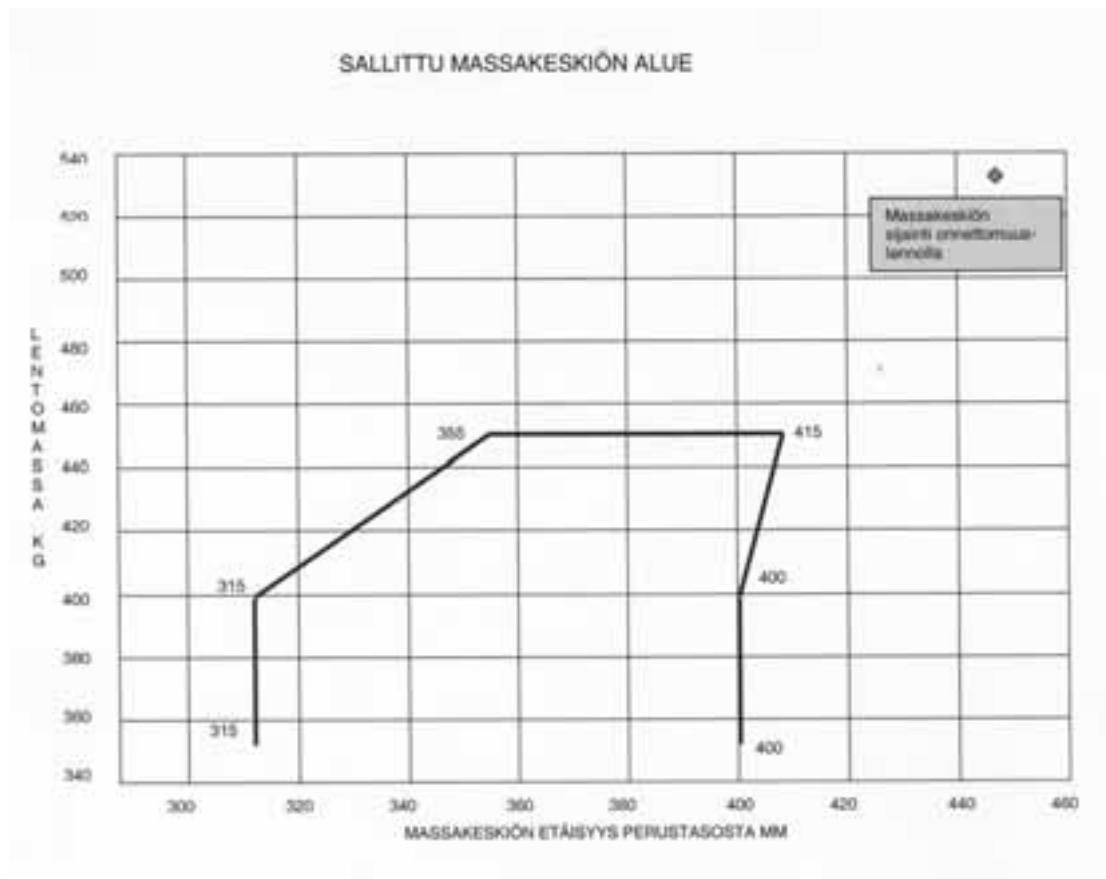
Lentokäsikirjan versio	Julkaisupäivämäärä	Massakeskiön vaihteluväli
Saksankielinen	15.2.2001	19 – 27% MAC
Englanninkielinen	1.12.2001	20 – 30 % MAC
Suomenkielinen	8.1.2003	20 – 28,5% MAC
Massakeskiö onnettomuuslennolla		31,6 % MAC

Ilma-aluksen massa tapahtumahetkellä oli arviolta 535 kiloa. Tämä on 85 kiloa yli suurimman sallitun lentoonlähtöpainon (450 kg). Koneen massakeskiön vaihteluväli suomalaisen lentokäsikirjan mukaan on 315-415 mm. Tapahtumahetkellä koneen massakeskipiste oli arviolta 451 mm. Tämä arvo on selkeästi sallitun vaihteluvälin takarajan ulkopuolella. Massakeskiö siirtyy edelleen taaksepäin polttoaineen vähetessä lennon aikana. Massakeskiön siirtyessä asteittain taaksepäin lentokoneen pituusvakavuus vähenee, tulee neutraaliksi ja muuttuu sitten epävakaaaksi. Tämän seurauksena on mahdollista, että kone puuskan tai äkillisen korkeusohjainpoikkeutuksen johdosta joutuu nopeasti jyrkkään nokka ylös lentotilaan.

Kuva 7. Massakeskiön sijainti onnettomuuslennolla

Tutkintalautakunnan käsityksen mukaan ultrakevytlentotoiminnassa tulisi entistäkin enemmän kiinnittää huomiota koneiden kuormausrajoituksiin sekä tähdentää kuormaus- ja tasapainolaskelmien laatimisen merkitystä vähintäänkin perus- ja tyyppikoulutusvaiheissa.
