Tutkintaselostus

C 2/2004 L

Vakava sähkösyöttöhäiriö Porin lähestymisalueella 1.3.2004

OH-FAE
SAAB SF340A

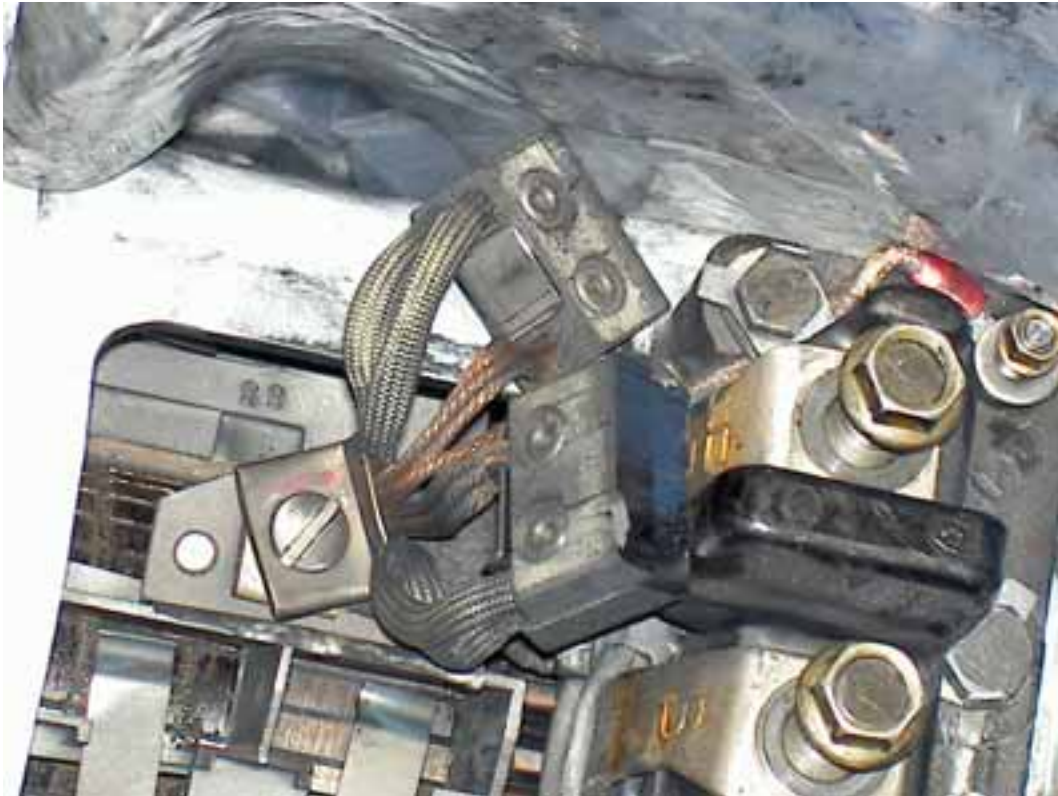
Generaattoria käsin pyöritettäessä ennen hiilien poistamista oli havaittavissa vain hyvin vähäistä hiilien aiheuttamaa vastusta. Tarkemmassa tutkimuksessa havaittiin kaikkien kahdeksan hiilen paininjousen lepäävän hiilisilta vasten, tämän vuoksi hiilipaine oli lähes olematon. Hiilisillan linjaus tarkastettiin, eikä siinä ollut huomauttamista. Laakereissa ei ollut näkyviä vaurioita eikä välystä. Kommutaattorissa oli näkyvissä hyvin voimakkaan kipinöinnin jäljet, varsinkin uloimpien hiilien kohdalla. Hiilien paininjousien voima mitattiin

Kyseinen generaattori oli perushuollettu Aerotech Telub Ab:lla 26.05.2003 ja siitä oli annettu huoltodiste JAA FORM ONE n:o 166632/1. Finnairin korjaamo oli asentanut generaattorin lentokoneeseen 21.09.2003. Generaattorin perushuollon jälkeinen käyntiaika vian vuoksi irrotettaessa oli 745 tuntia. Peruskorjausjakson pituus on 1200 tuntia.

Kuva 1. Lyhyeksi kuluneet hiilet ja voimakkaan kipinöinnin jäljet kommutaattorin pinnassa

Nyt tutkittavan vaaratilanteen jälkeen lentokoneen valmistajatehdas julkaisi huoltomääräyksen SB 340-24-035, joka koski generaattorin hiilien tarkastusta ja mittausta. Määräyksen perusteella Finnairin korjaamolla tehdyissä tarkastuksissa on havaittu viidessä generaattorissa ennenaikaista hiilien kulumista.
