## Tutkintaselostus

C 4/2004 L

# Rullausvaurio Helsinki-Vantaan lentoasemalla 18.8.2004

OH-KRL, ATR 72-201

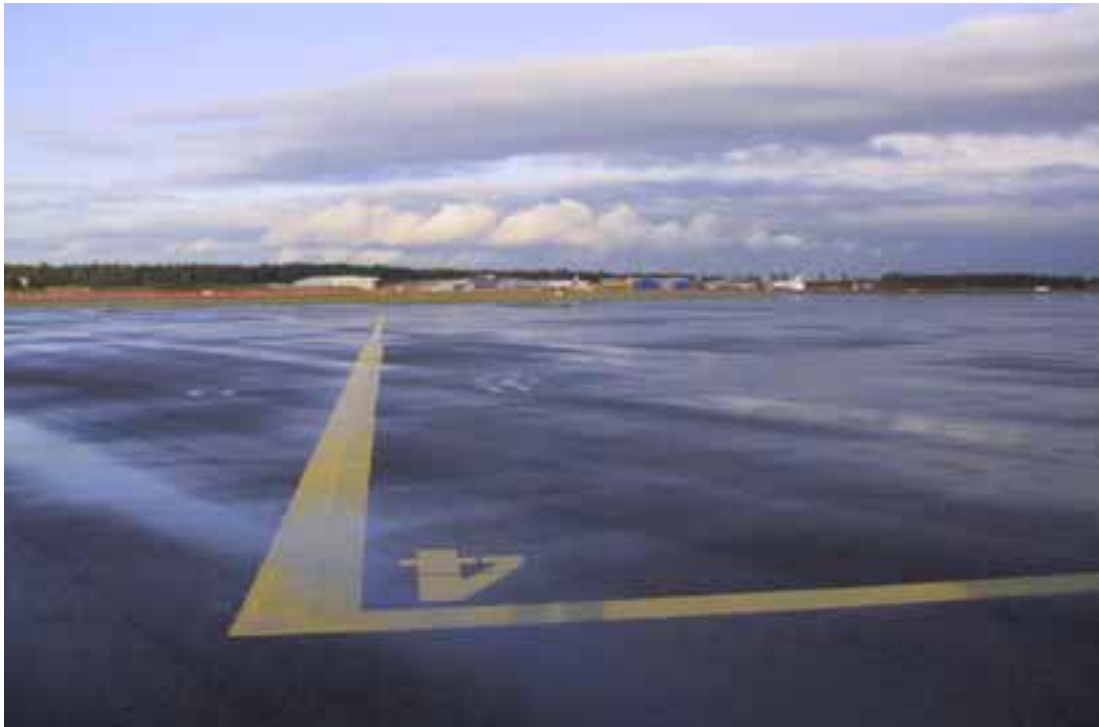
Kiitotien peruskorjaustöiden yhteydessä kiitotien suuntainen rullaustie Y oli ollut suljettuna, ja väliaikainen rullausreitti oli kulkenut asemataso numero kahden kautta pysäköintipaikkojen 207 ja 208 lävitse. Rullaustie Y avattiin liikenteelle 16.8. Tämän jälkeen rullausjärjestelyiden oli määrä palata ennalleen, eli asemataso numero kahden kautta kulkenut rullausreitti oli tarkoitus poistaa ja pysäköintipaikat 207 ja 208 ottaa käyttöön. Niiden läpi kulkenut väliaikainen rullausreitiviiva oli kuitenkin edelleen olemassa. Lisäksi asemataso numero kahden halki kulkeva rullausreitti, josta erkanevat ohjaukset konepaikoille 5, 4 ja 201 oli tarkoitus ottaa käyttöön. Tätä rullausreittiä varten alustavat maa- ja maalausmerkinnät oli tehty 16.8.2004 katkoviivoin. Yllämainitut järjestelyt eivät käyneet ilmi kyseistä päivää varten laadituista tiedotteista ohjaajille. Tapahtumahetkellä katkoviivoja ei voinut havaita pysäköintipaikan numero neljä kohdalta, eikä myöskään koneen ohjaamosta.

Kuva 1. Näkymä pysäköintipaikalta 4 katsottuna paikalle 208 tapahtumapäivänä

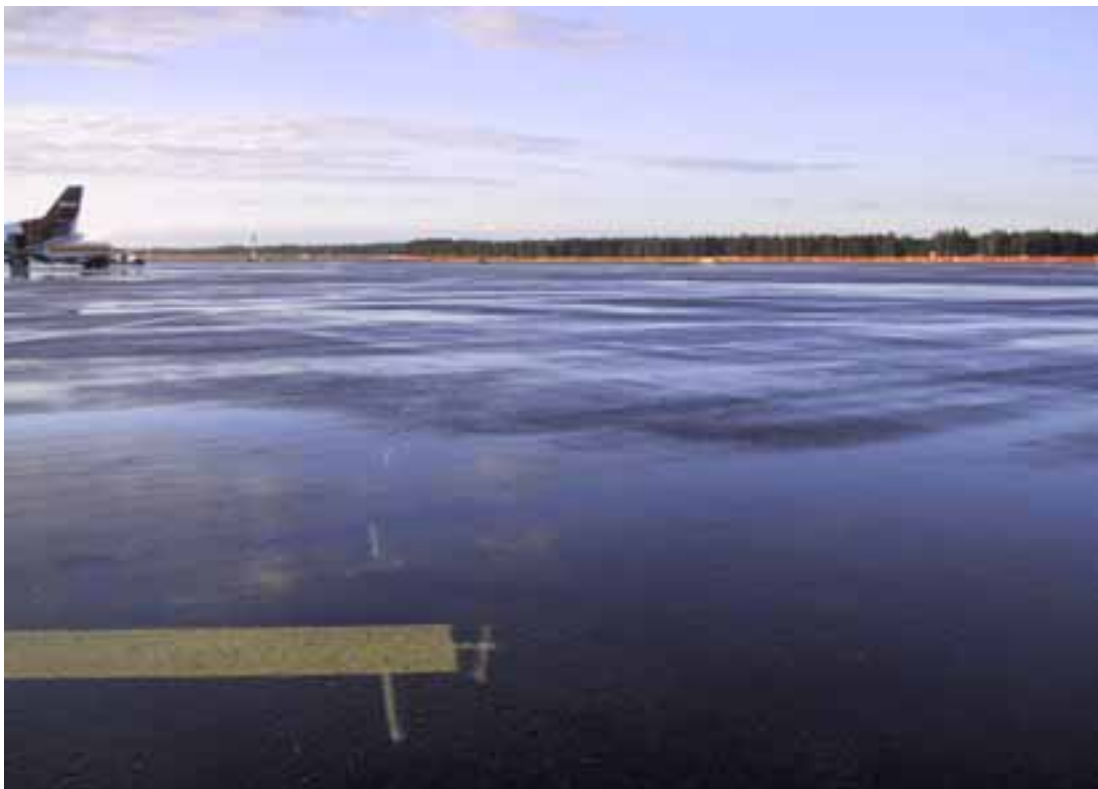
Kuva 2. Asemataso numero 2:n läpi kulkevan rullausreitin alustavat maalaukset tapahtumapäivänä

Asematason poikkeukselliset järjestelyt kiitotietöiden takia tapahtuma-aikana ja sitä ennen on kuvattu kohdassa 1.10. Kyseisellä asematasoalueella oli rullaustiementä varten tehty alustavat maalaukset lopullista rullausviivaa kapeammilla katkoviivoilla, jotka eivät erottuneet selvästi kosteasta pinnasta. Merkinnät eivät antaneet ohjaajille tai koneen lähettäjäselkeää tietoa koneen pysäyttämiseksi oikeaan paikkaan. Tutkintaa varten toimitetusta materiaalista ei käy ilmi, että tapahtumapäivänä voimassa olleista asemataso- ja rullaustiejärjestelyistä olisi tiedotettu ohjaajille asianmukaisella tavalla.

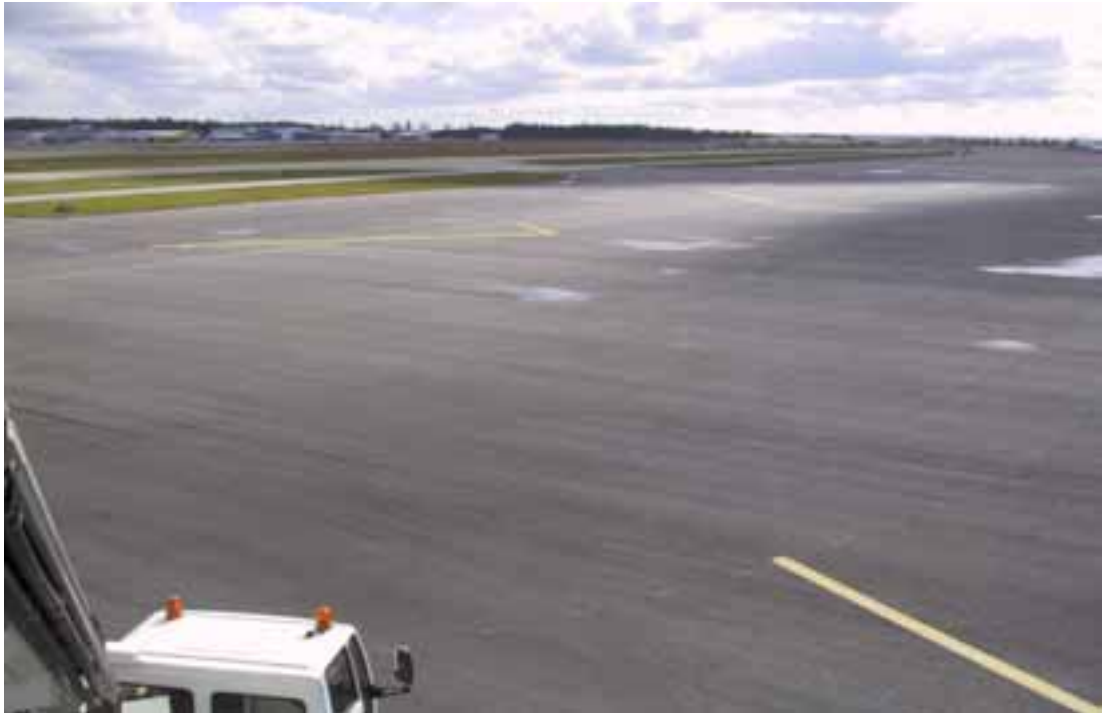
Kuva 3. Rullaustiemaalaukset asemataso numero 2:lla kuvattuna tapahtumaa seuranneena päivänä

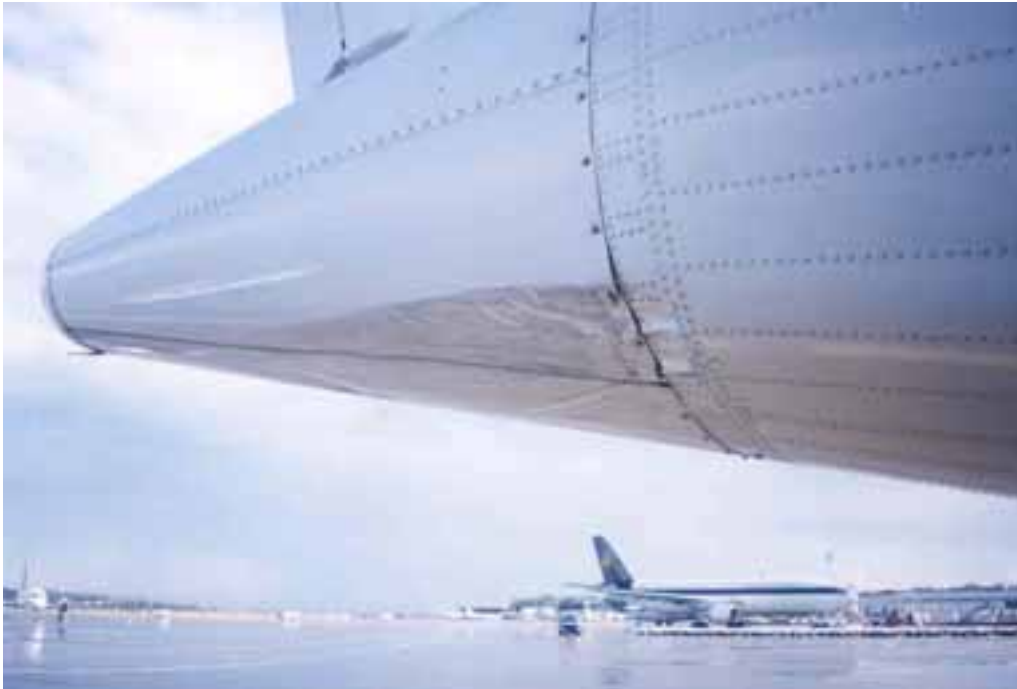
Ilma- alusten vauriot valokuvattiin tapahtumapäivän iltana. ATR 72:n pyrstökartio oli painunut sisäänpäin noin yhden metrin mittaiselta alueelta. Vaurio rajoittui paineistamattomaan tilaan. MD-82:n oikean siiven etureunasolakko vaurioitui ATR 72:n pyrstön osuttua siihen.

Kuva 4. ATR 72 -koneen vaurioitunut pyrstökartio.  
(Kuva: Liikkuva Poliisi, lentoaseman yksikkö)

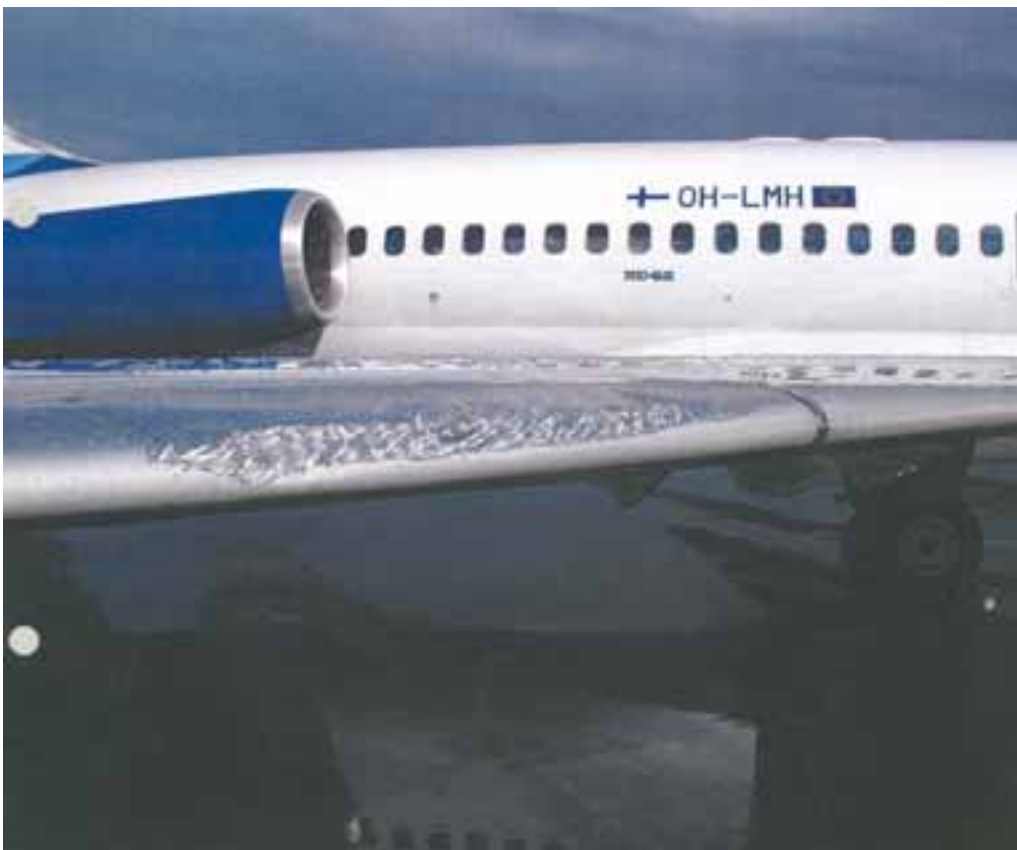
Kuva 5. MD-82 -koneen vaurioitunut siipi.  
(Kuva: Finnair Oyj tekniikka)
