Tutkintaselostus

C 5/2004 L

Lennonjohtoporrastuksen alitus 30.8.2004 Helsinki-Vantaan länsipuolella

OH-SAN AVRO 146-RJ 100

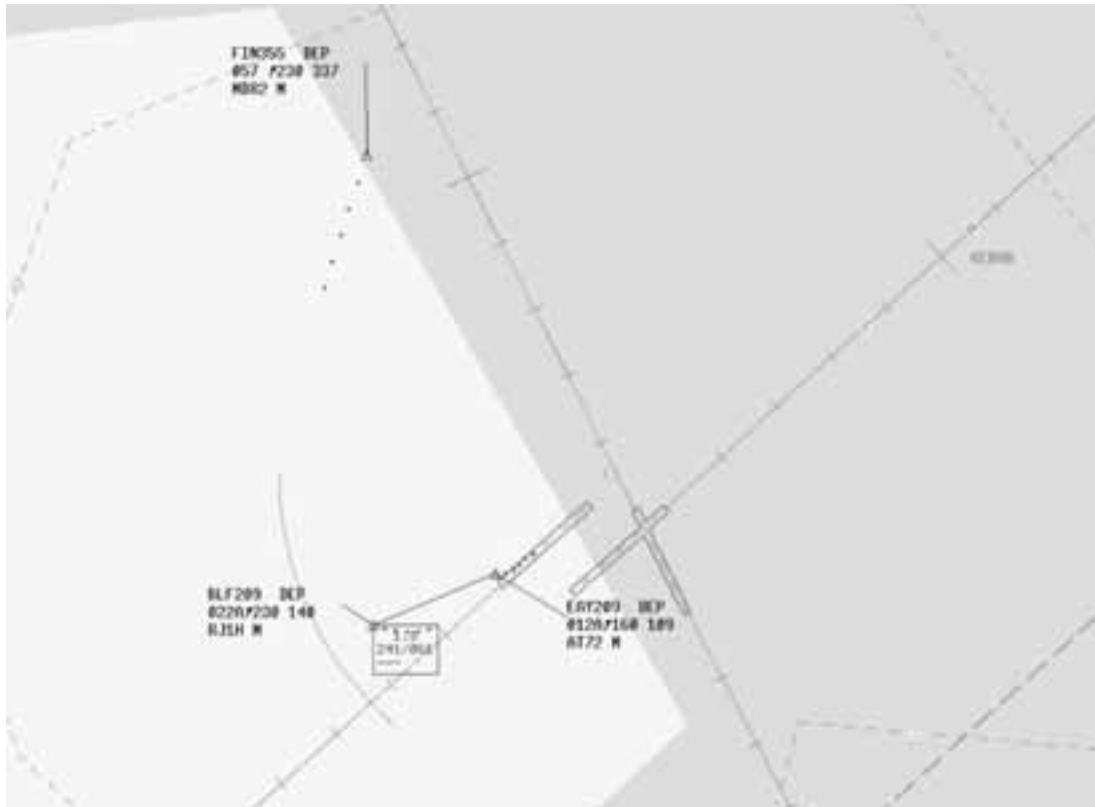
Lennonjohdon EUROCAT -tutkatallenteen mukaan EAY209:n ottaessa klo 15.51.40 yhteyden DEP: iin koneiden välillä oli juuri vaadittava 1000 jalan korkeusporrastus. Se ei kuitenkaan ollut säilyvä tai kasvava, koska BLF209 oli vähentänyt 1500 jalan korkeudessa moottoriensa tehon lentoonlähtöteholta nousuteholle ja samanaikaisesti aloittanut kiihdytyksen laskusiivekkeiden sisäänottoa varten ja lentoonlähdön loppunopeuteen 210 KT. Tällöin sen pystynopeus pieneni noin 500 jalkaan minuutissa. Lausuntonsa mukaan TWR -lennonjohtaja oletti lähtöselvityksiä antaessaan, että edellä lähtenyt Avro RJ100 nousisi nopeammin kuin jäljessä lähtenyt ATR.

Kuva 1. Koneiden asema EAY209:n otettua yhteyden DEP –tutkaan.

EAY209 otti yhteyden DEP -tutkaan klo 15.51.40: *"Radar, Reval 209, 900 feet climbing"*. (Tutka, Reval 209, 900 jalkaa nousussa). EAY209 ei ollut saanut lähtöselvityksen yhteydessä ohjetta ottaa yhteyttä lähtötutkaan. Lentoyhtiön käyttämässä reittikäsikirjassa (Operations Manual C) on ohjaajille annettu ohje ottaa yhteys lähtötutkaan 1500 jalan korkeudessa seurattaessa vakiolähtöreittiä tai lennonjohdon antamaa tutkaohjaussuuntaa. Tässä tapauksessa ohjaajien yhteydenotto ennen ohjekorkeutta oli turvalliseen suuntaan, koska tutkalennonjohtajalle syntyi aikaisemmin mahdollisuus antaa EAY209:lle tilanteen vaatimia rajoituksia tai ohjeita.

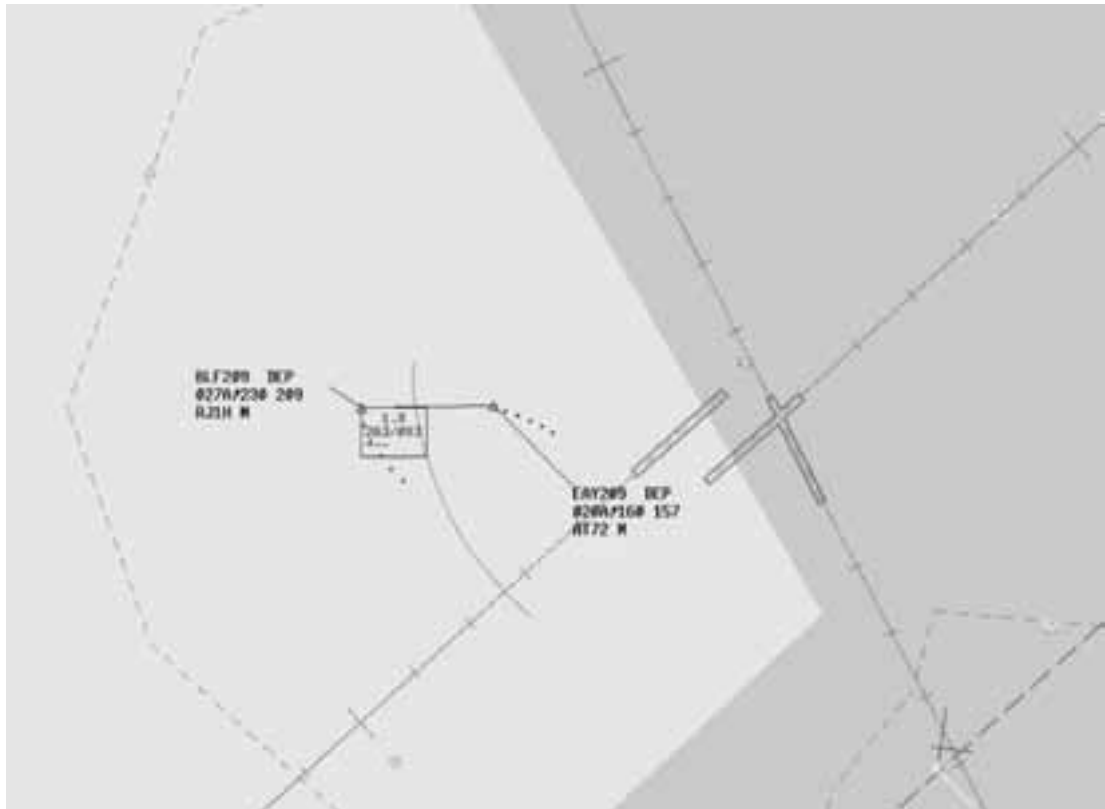
EAY209 nousi vastatuuleen hyvin ja aloitti tutkataltioinnin mukaan kaarron saamaansa ohjaussuuntaan 280° ollessaan vielä kiitotien yläpuolella. Sen lentorata oli BLF209:n kaarron sisäpuolella, jolloin koneiden välimatka pieneni.

Kuva 2. Koneiden asema BLF209:n kaarrettua kohti ANTON:a.

Kun DEP -tutkalennonjohtaja havaitsi tilanteen ja antoi jäljessä nousevalle EAY209:lle rajoituksen 1000 jalkaa minuutissa, hän ei kuitenkaan tarkistanut BLF209:n pystynopeutta, joka oli miehistön lausunnon mukaan sillä hetkellä vain noin 500 jalkaa minuutissa.

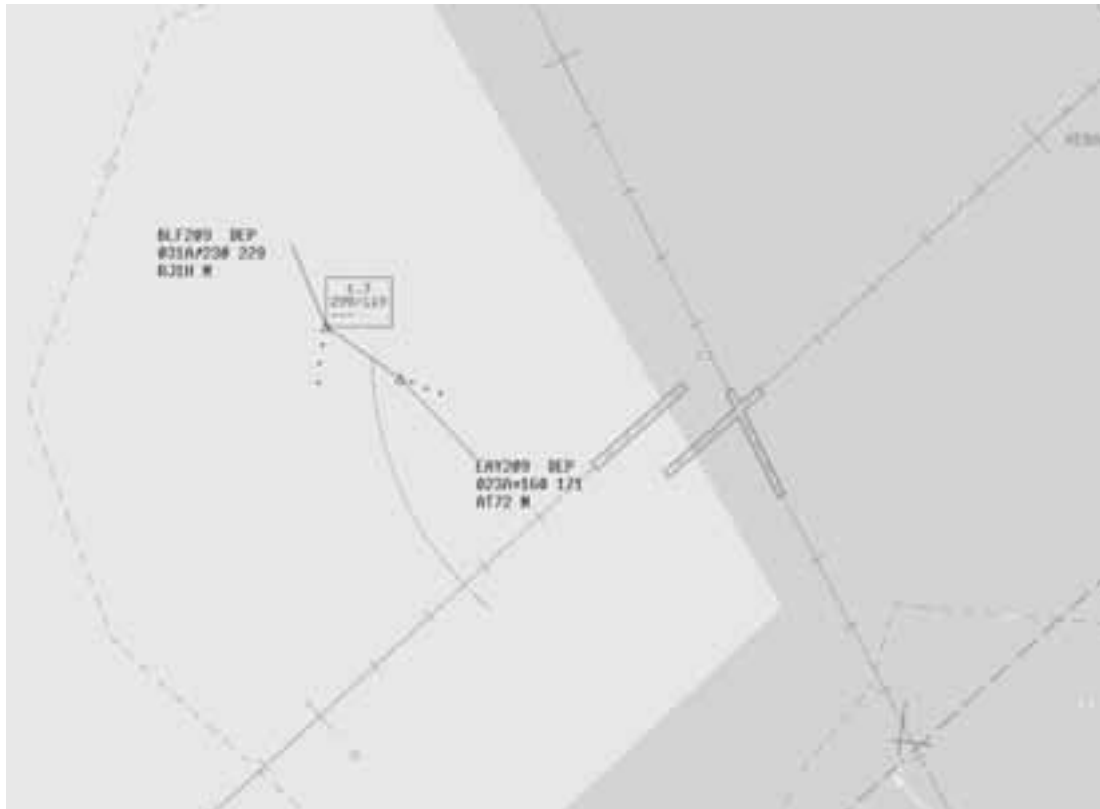
Molempien koneiden miehistöt saivat myös näköhavainnon toistensa koneista. EAY209:n miehistö näki Avron ohittavan heidän koneensa lentoradan etusektorissa vasemmalta oikealle. BLF209:n miehistö lausunnon mukaan he näkivät ATR:n takaoikealla. Yhteentörmäysvaaraa ei koneiden välillä ollut.

Kuva 3. Koneiden välinen lyhin vaakasuora etäisyys.
