## Tutkintaselostus

C 6/2004 L

# Helikopterionnettomuus Inarin Pirunpäävaarassa 5.10.2004

Schweizer 269C

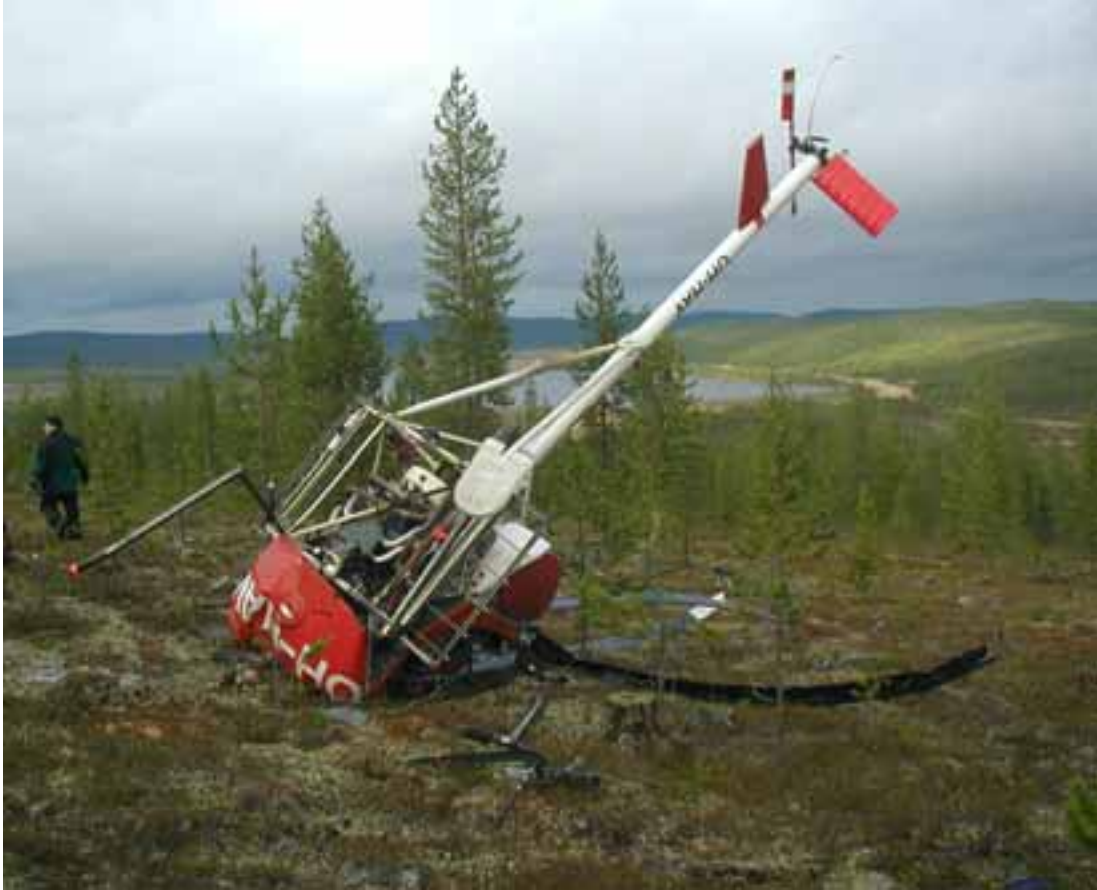
Kuva 1. Helikopteri pakkolaskun jälkeen

Helikopteri vaurioitui pahoin.

Helikopteri oli vaaran rinteessä pysty asennossa nokan ja pääroottorin maston varassa. Koneen nokka ja tuulilasit sekä ovet olivat rikkoutuneet. Vasemman laskutelineen suksiputken takatuennan kiinnitys oli poikki. Oikean laskutelineen suksiputki oli katkennut etutukivarren kohdalta. Laskutelineen takapalkki (beam) oli taipunut. Pääroottorin napa oli vaurioitunut ja sen maston takatuki oli katkennut nurjahtamalla.

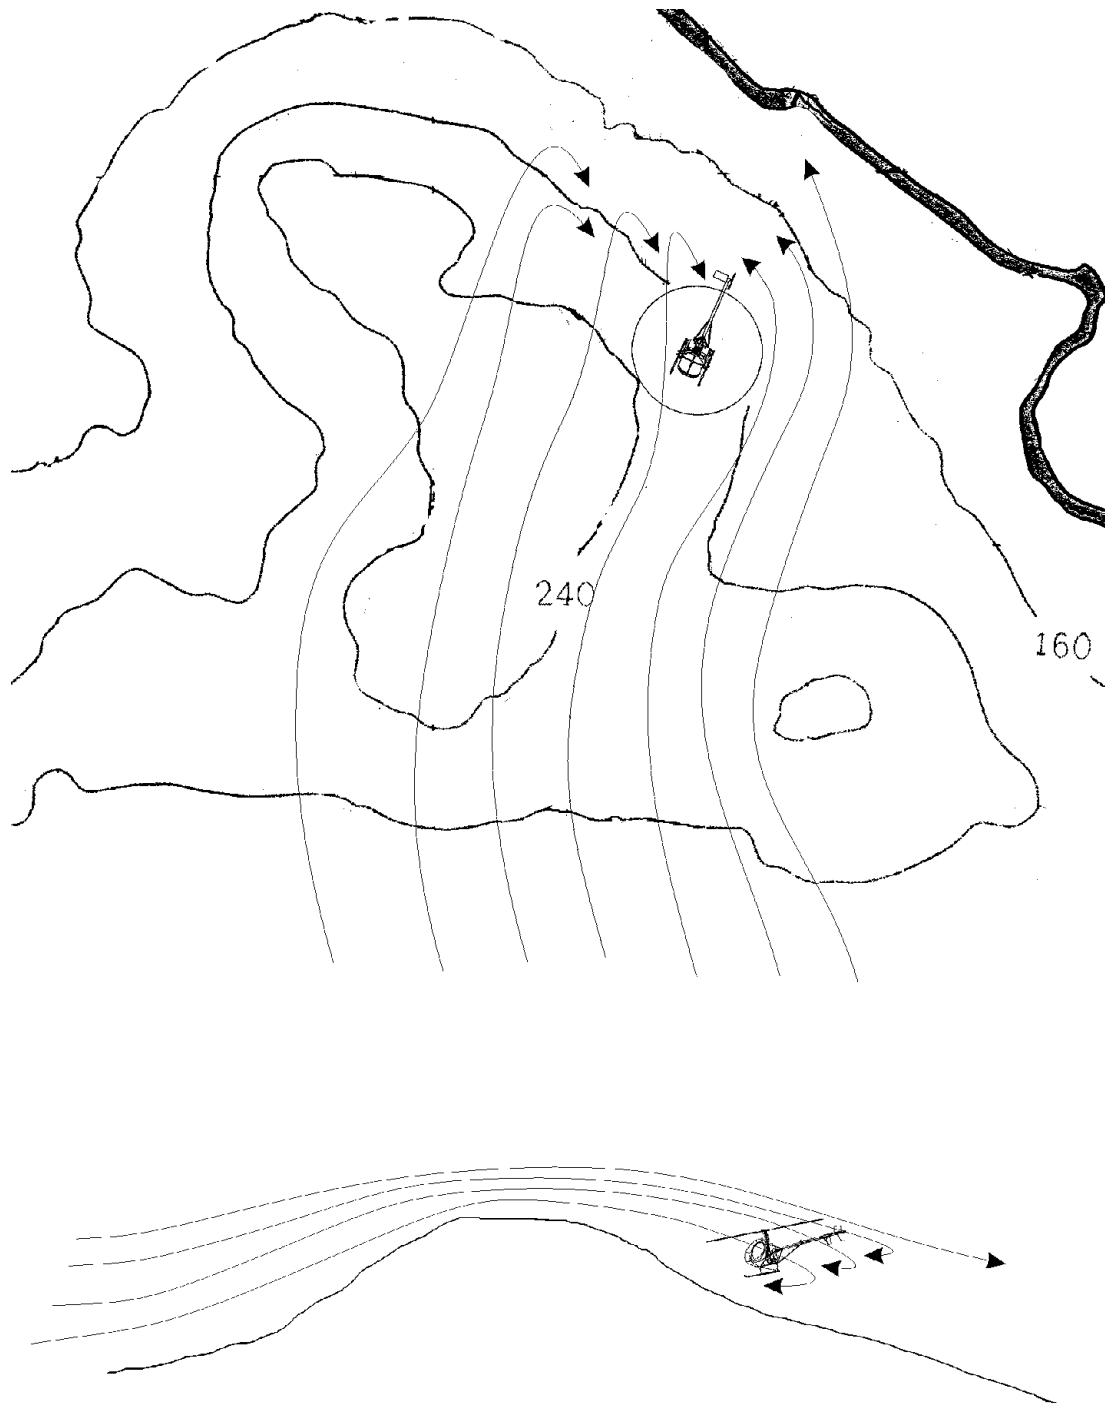
Ilmapäivän aikana tuulen voimakkuus oli kiihtynyt ja muuttunut puuskittaiseksi. Tutkijoiden käsityksen mukaan lähellä vaaran lakea tuuliolot olivat hankaloituneet. Tuulen suunnan ja/tai nopeuden äkillinen muutos on johtanut siihen, että tuuli on kohdistunut matalalla lentäneeseen helikopteriin jopa takaa oikealta. Tuuliolot olivat otolliset helikopterin pyrstöroottorin joutumiseksi pyörrevirtaustilaan.

Kuvat 2 ja 3. Vaaran lakea kiertäessään tai sitä ylittäessään tuulen suunta saattaa muuttua jopa vastakkaiseksi vallitsevaan tuuleen nähden. Vaaran laella tuulen voimakkuus saattaa jopa kaksinkertaistua.

Tutkijoiden käsityksen mukaan lähellä vaaran lakea tapahtunut tuulen suunnan ja/tai nopeuden äkillinen muutos oli aiheuttanut sen, että tuuli oli yllättäen kohdistunut helikopterin pyrstöön takaoikealta ja aiheuttanut nopeasti kasvavan voiman, joka käänsi pyrstöä vasemmalle. Tästä oli seurannut nokan nopea kääntyminen oikealle ja pyörintäliikkeen alkaminen.

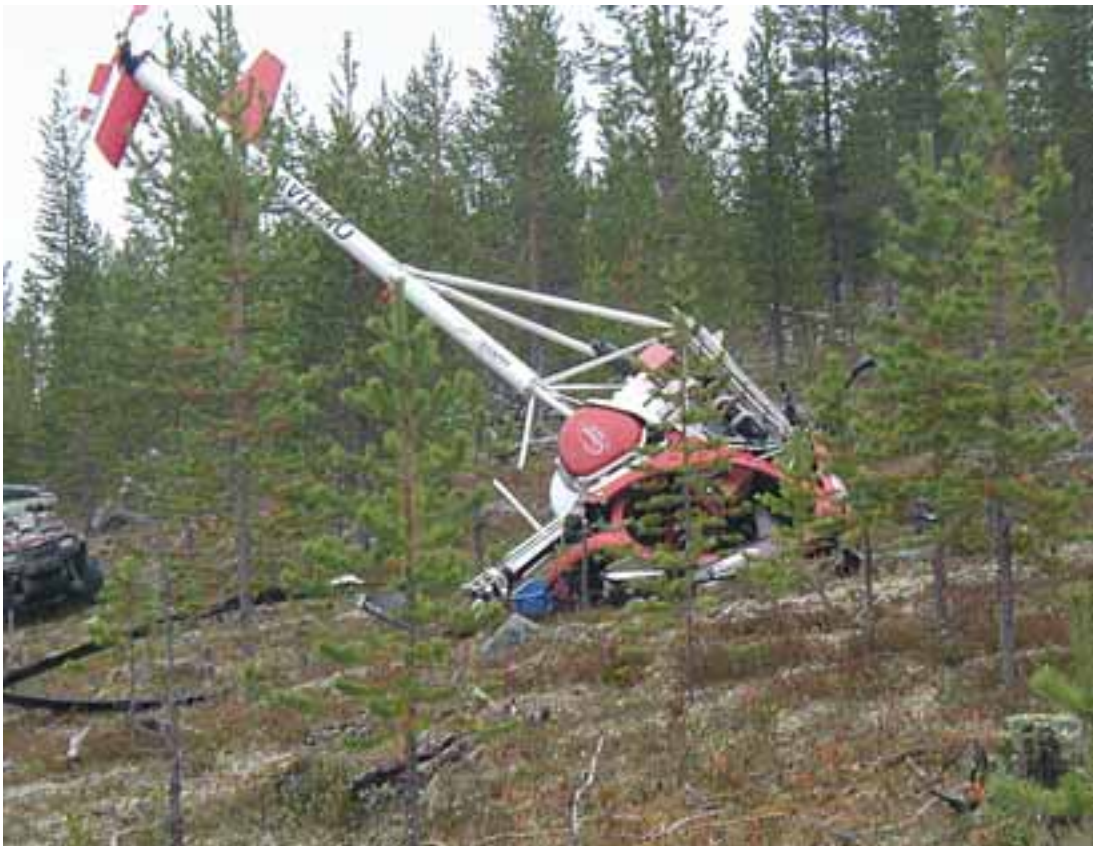
Onnettomuuspaikalla todettiin, että pyrstöroottoria käsin pyöritettäessä se pyöri vapaasti, mutta pyrstöroottorin voimansiirtoakseli ei pyörinyt. Tutkimuksissa todettiin, että maahan törmäyksen yhteydessä helikopterin pääroottorin maston takatuki katkesi nurjahtamalla. Tällöin päävaihteistosta pyrstövaihteistolle voimaa siirtävä kardaaniakseli siirtyi niin paljon taakse päin, että uraliitos liukui auki ja voimayhteys pyrstöroottorille katkesi. Tämän mahdollisti kardaaniakselin takimmaisena rajoitinkupin irtileikkaantuminen. Ennen maahan törmäystä helikopterissa ei ole ollut teknillistä vikaa.

Kuva 4. Kuvassa näkyy nurjahtamalla katkennut maston takatuki
