Tutkintaselostus

C 7/2004 L

Helikopterionnettomuus Sallan Naruskassa 16.10.2004

OH-HTE

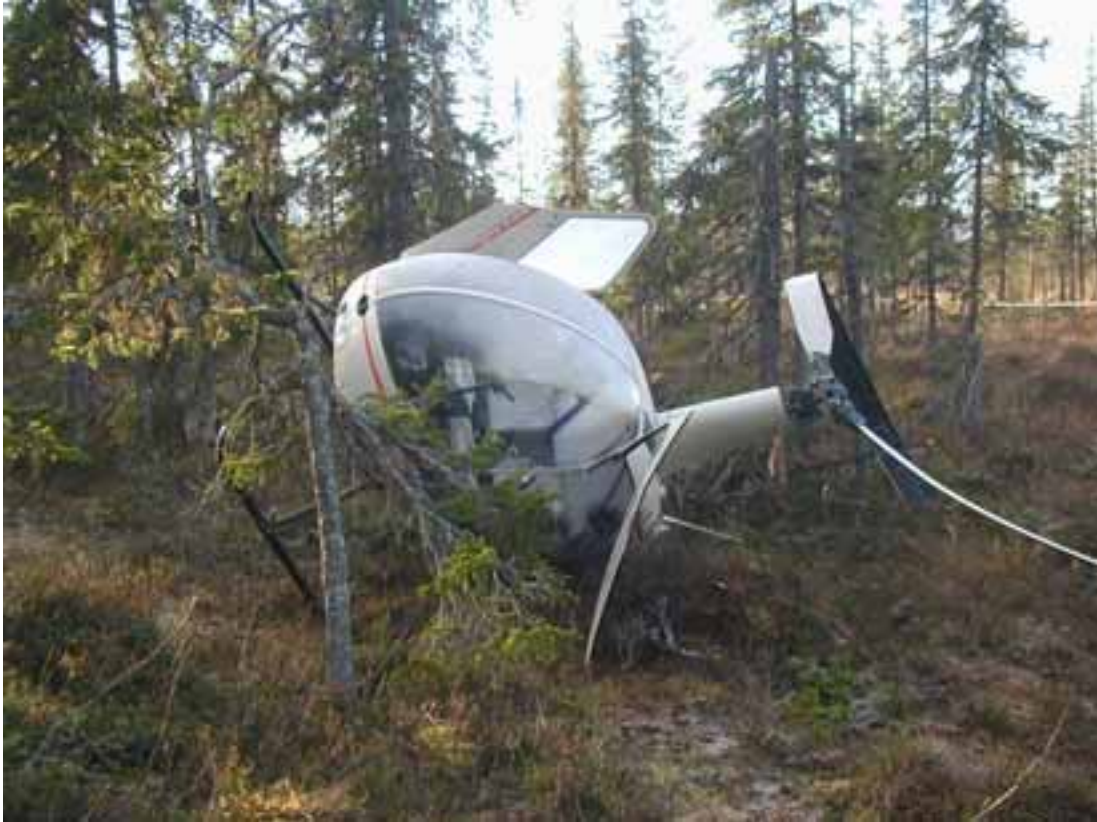
Kuva 1. Helikopteri pakkolaskun jälkeen

Lennon loppuvaiheen lentosuunta ja liukukulma olivat hyvin pääteltävissä katkenneista puista. Ennen maakosketusta helikopteri pyörähti noin 180 astetta nokka tulosuuntaan ja törmäys maahan tapahtui pyrstöroottori edellä vasemman laskutelineen takaosalle telineen upotessa suohon. Helikopteri jäi maahan voimakkaasti vasemmalle kallistuneena ja nokka hieman ylös suuntautuneena. Pakkolaskussa pää- ja pyrstöroottorin lavat vaurioituivat pahoin sekä pyrstöpuomi katkesi. Helikopterin ohjaamo säilyi lähes ehjänä.

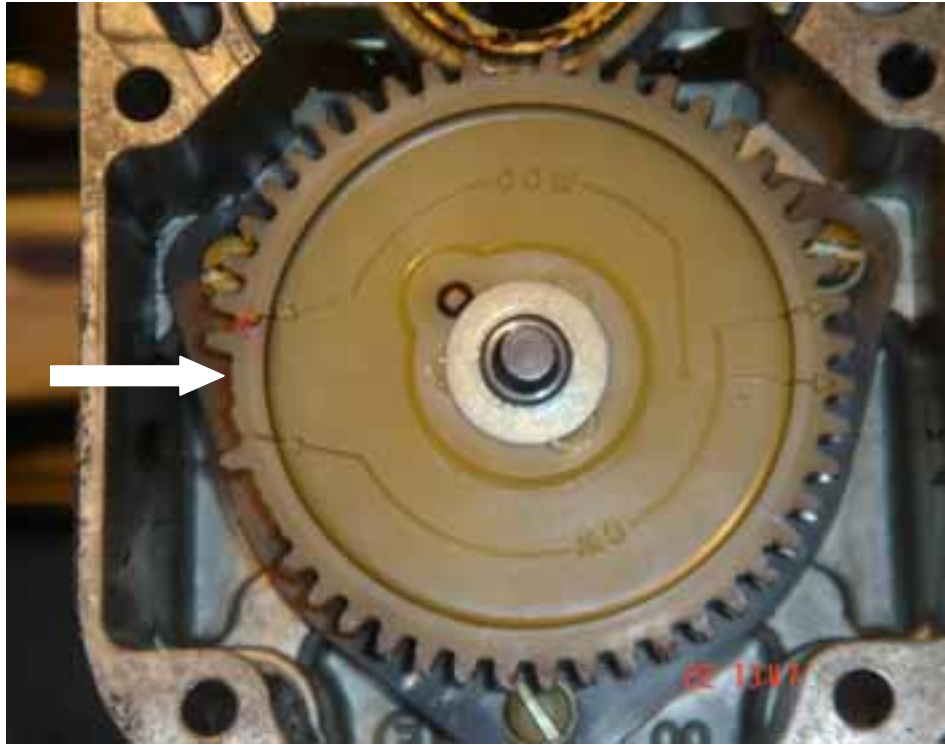
Vasemman magneeton jakajapyörästä puuttui viisi hammasta, joista yhden todettiin murtumajäljen perusteella murtuneen jo aikaisemmin. Ajoitusmerkin vierestä puuttui kaksi seuraavaa hammasta, jonka jälkeen oli yksi ehjä hammas ja sen jälkeen puuttui kaksi hammasta. Ajoitusmerkistä noin 90 astetta myötäpäivään puuttui vielä yksi hammas. Kaikki irronneet hampaat löytyivät magneeton sisältä.

Jakajapyörän neljän puuttuvan hampaan keskellä paikoillaan ollut hammas oli käyttöpyörän pyörähdyksestä vaurioitunut. Kahden jälkimmäisen puuttuvan hampaan seuraavan ehjän hampaan reunassa näkyi käyttöpyörän pyörähdyksestä aiheutuneita huomattavia kulumisjälkiä. Vauriot ja jäljet olivat syntyneet epänormaalista kosketuksesta jakajapyörän ja sen käyttöpyörän välillä.

Magneeton jakajan kannessa oleva laakeri (pronssiholkki) oli löystynyt ja päässyt liikumaan pesässään aiheuttaen jakajapyörälle värinöitä sekä kallistelua. Löystyneestä laakeriholkista huolimatta jakopyörässä oleva jakajanasta ei ole kosketanut magneeton kannessa oleviin sytytystulpan johtimien nastoihin.

Kuva 2. Vioittunut magneeton jakajahammaspyörä. Valkoisella nuolella on osoitettu jo aiemmin irronnut hammas.

Moottorin vasemman magneeton jakajapyörästä puuttui viisi hammasta. Puuttuvat hampaat aiheuttivat sytytysennakon muuttumisen aikaisemmaksi, jolloin vasen magneetto antoi sytytystulpille kipinän liian aikaisin ennen varsinaista sytytyshetkeä. Tästä aiheutui moottorille niin sanottu takaisku. Tämän seurauksena moottorin imukanavat tyhjenivät polttoaineseoksesta, joka sammutti moottorin.

Käynnistysten ja siinä mahdollisesti tapahtuvien takaiskujen yhteydessä magneettojen jakajapyörissä saattaa olla niin suuret kiihtyvyydet, että hammaspyörien hampaat murtuvat.

1. Tutkintalautakunta suosittaa, että Lentoturvallisuushallinnon määräisi helikoptereissa käytettyjen TCM magneettojen jakajapyörien hampaiden kunnan tarkastettavaksi aina 100 tunnin huollon yhteydessä.

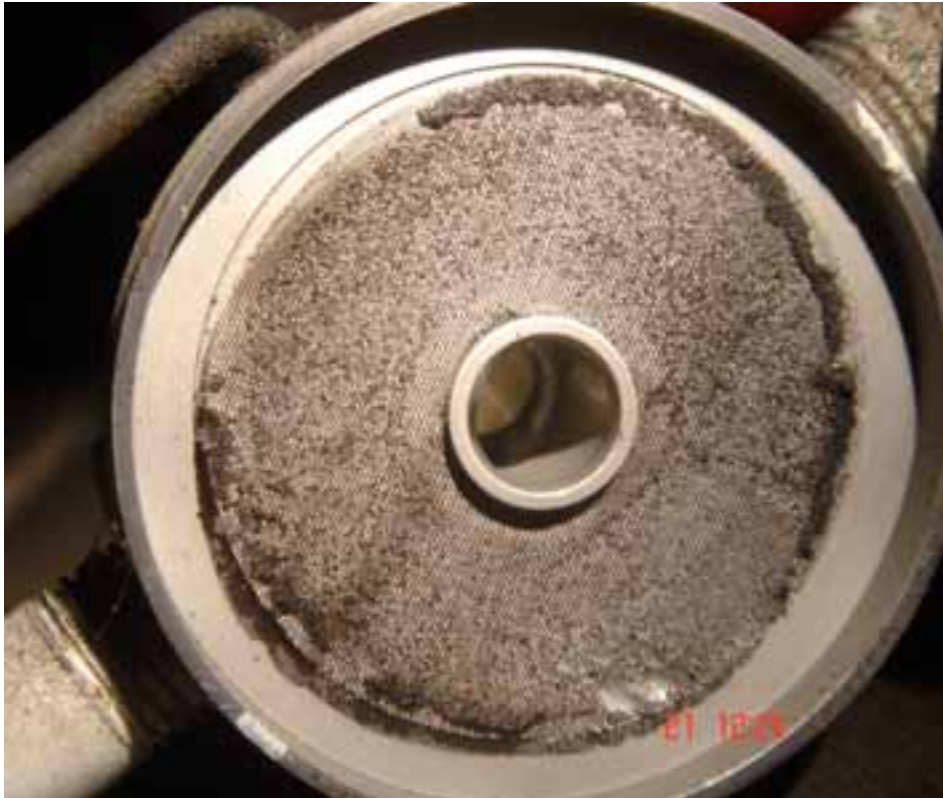
Tutkimuksissa todettiin lisäksi, että helikopterin moottorin polttoainejärjestelmän veden-erottimessa oli ruostetta ja suodatinverkossa runsaasti epäpuhtauksia. Epäpuhtauksia löytyi myös polttoainesäiliöistä. Epäpuhtauksilla ei ole ollut vaikutusta moottorin käyntiin.

Kuva 3. Polttoaineen vedenerottimen suodatinverkko

Tutkimuksissa todettiin, että helikopterin polttoainejärjestelmän veden erottimessa oli ruostetta ja suodatinverkossa runsaasti epäpuhtauksia. Epäpuhtauksia löytyi myös polttoainesäiliöistä. Tutkijoiden käsityksen mukaan ruoste ja epäpuhtaudet (maaliihiukaset ja roskat) olivat lähtöisin benssiinin kuljetus- ja varastointiastioista.

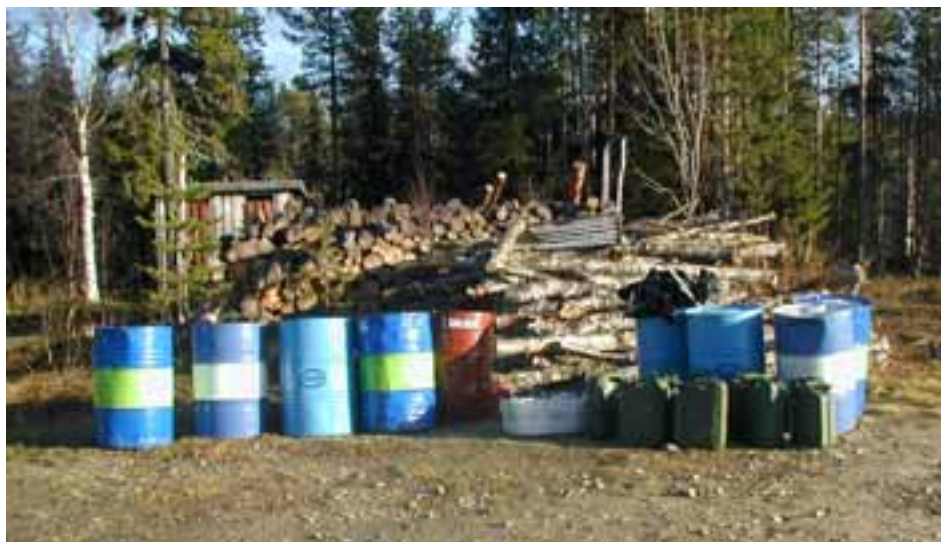
Helikopterin polttoainehuollosta vastasi lentotoiminnan harjoittajan henkilökunta yhtiön omalla kalustolla. Polttoainetta säilytettiin ulkona 200 litran tynnyreissä, jotka olivat pysty asennossa suojaamattomana porokämpän pihalla. Päivittäistä tankkausta varten polttoainetta kuljetettiin ja säilytettiin auton peräkärjessä 200 litran tynnyreissä. Tynnyreistä polttoaine siirrettiin käsipumpun avulla ”jerry” -kanistereihin, joista polttoaine kaadettiin helikopterin säiliöihin suppiloa apuna käyttäen. Suppilossa oli sihti, mutta säämiskää ei käytetty. Myöskään pumppukalustossa ei ollut erillisiä suodattimia. Ohjaajan kertoman mukaan helikopterin polttoainetankkauksessa ei käytetty suodatinsäämiskää eikä selaista ollut käytettävissäkään.

Kuva 4. Polttoaineen varastointi.

Helikopterin käyttöön tarkoitettua lentokonebenssiiniä kuljetettiin ja varastoitiin vanhoissa 200 litran öljytynnyreissä, joiden sisäpintaa ei oltu korroosiosuojattu. Tynnyristä benssiini pumpattiin 20 litran "jerry" -kanistereihin, joista helikopterin polttoainesäiliöt tankattiin suppilon kautta. Suppilossa oli ainoastaan sihti, mutta ei säämiskää, eikä sellaista ollut käytävissäkään. Myöskään pumppauskalustossa ei ollut suodattimia. Helikopterin ohjaaja kertomansa mukaan ei ollut koskaan kuullut puhuttavankaan säämiskäsuodattimesta tai sen käytöstä tankkauksen yhteydessä.

2. Lentotoiminnan harjoittajan tulee huolehtia siitä, että maasto-olosuhteissa ilma-alusten käyttöön tarkoitettua polttoainetta kuljetettaisiin ja varastoitaisiin asianmukaisesti. Lisäksi maastossa tehdyissä tankkauksissa tulisi aina käyttää säämiskä tai muuta vastaavaa tehokasta suodinta.
