Tutkintaselostus

B 1/2005L

Suuronnettomuuden vaaratilanne Kittilän lentoasemalla 4.1.2005

Tupolev Tu-154M

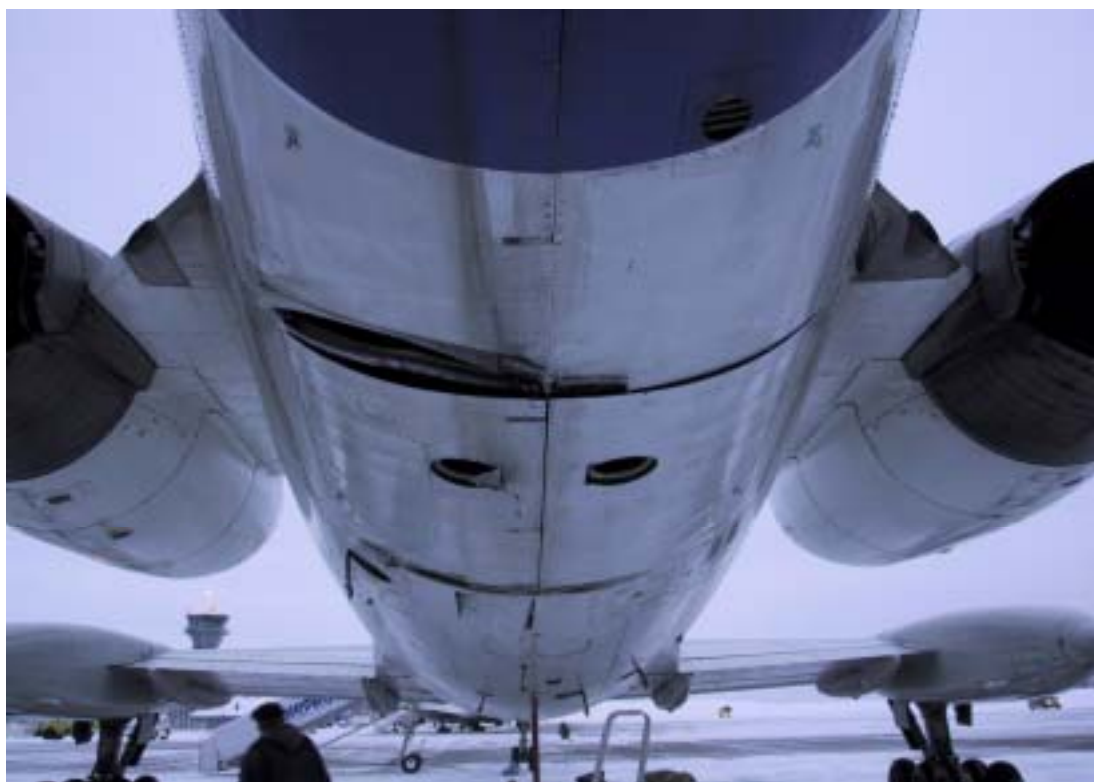
Molempien keskisiipien laskusiivekkeiden kiskon No 1 muotosuojien kärjissä oli painumia ja verhouslevyn repeytymiä sekä sivuttaissiirtymää, vaurioalueen koko oli noin 300 x 200 mm. Rungon verhouslevyssä oli repeytymiä oikealla alhaalla kaarien 68, 69 välissä. Repeytymät olivat pituudeltaan noin 600 mm. Runkorakenteissa ei ollut vaurioita. Alemman vilkkumajakan lasi oli rikki.

APU:n (Auxiliary power unit, apuvoimalaite) ilmanoton läpän kiinnityskohdat olivat vaurioituneet. Ilmanoton läpän kieroutuma ja juuttuminen aukkoon aiheutui koneen rullattua seisontapaikalle ja miehistön käynnistettyä APU:n. Vasen korvake oli vaurioitunut ja oikea korvake oli siirtynyt. Rungon verhoulevyissä oli 30 mm repeämä. APU:n ilmanotto-kanavassa oli muodonmuutos, 150 mm pituinen kaista oli siirtynyt moottorin No 2 öljysäiliön tukeen asti, öljysäiliö ei ollut vaurioitunut. APU:n muutosuojien välissä olevassa pystysuorassa tuliseinässä oli loivia poimuja, syvyydeltään noin 0,15 mm. Koko alapäänteen (vyöhykkeen) matkalla olevan poimun syvyys oli noin 8 mm. Takimmaisessa antennissa oli muodonmuutos.

Moottori numero kahden etummaisten ja keskimmäisten moottoripeltien irrotettava kiinnityskaari oli vaurioitunut. Suojapellityksessä oli muodonmuutoksia, verhoulevyä oli taipuneena sisälle ja se oli osittain repeytynyt, jäykisteessä oli muodonmuutoksia. Kiinnitysosat ja molempien moottoripeltien lukitusosat eivät olleet vaurioituneita.

Teknisen laittilan No 5:n luukun kiinnitysosat olivat repeytyneet. Rahtiluukun kiinnitysosa oli vaurioitunut vasemmalta puolelta. Rungon ulkoverhouksessa oli poimuja, sisäpuolella ei ollut vaurioita. Takimmaisissa runkokaarissa oli painaumuksia ja muodonmuutoksia.

Kuva 3, Lentokoneen takarungon vauriot

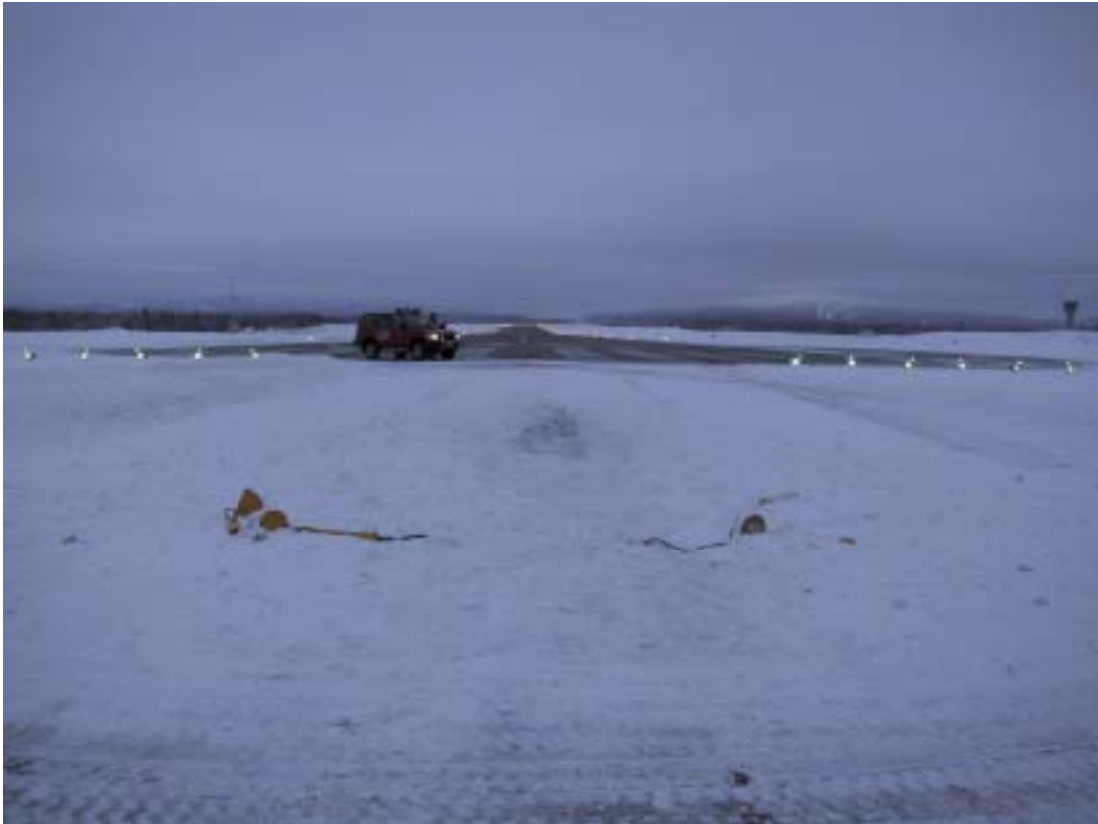
Kuva 4. Lentokoneen kosketuskohta

Lentokoneen laskutelineet koskettivat maata ensimmäisen kerran 25 metriä ennen kiitotien 34 kynnysvaloja. Pyrstökartion kosketusjäljet olivat 30 metriä ennen kiitotien kynnystä ja laskusiivekkeiden kärkien jäljet 19 metriä ennen kiitotien kynnystä. Perärungon maakosketus oli rikkonut neljä lähestymisvaloa ennen kiitotien kynnystä.

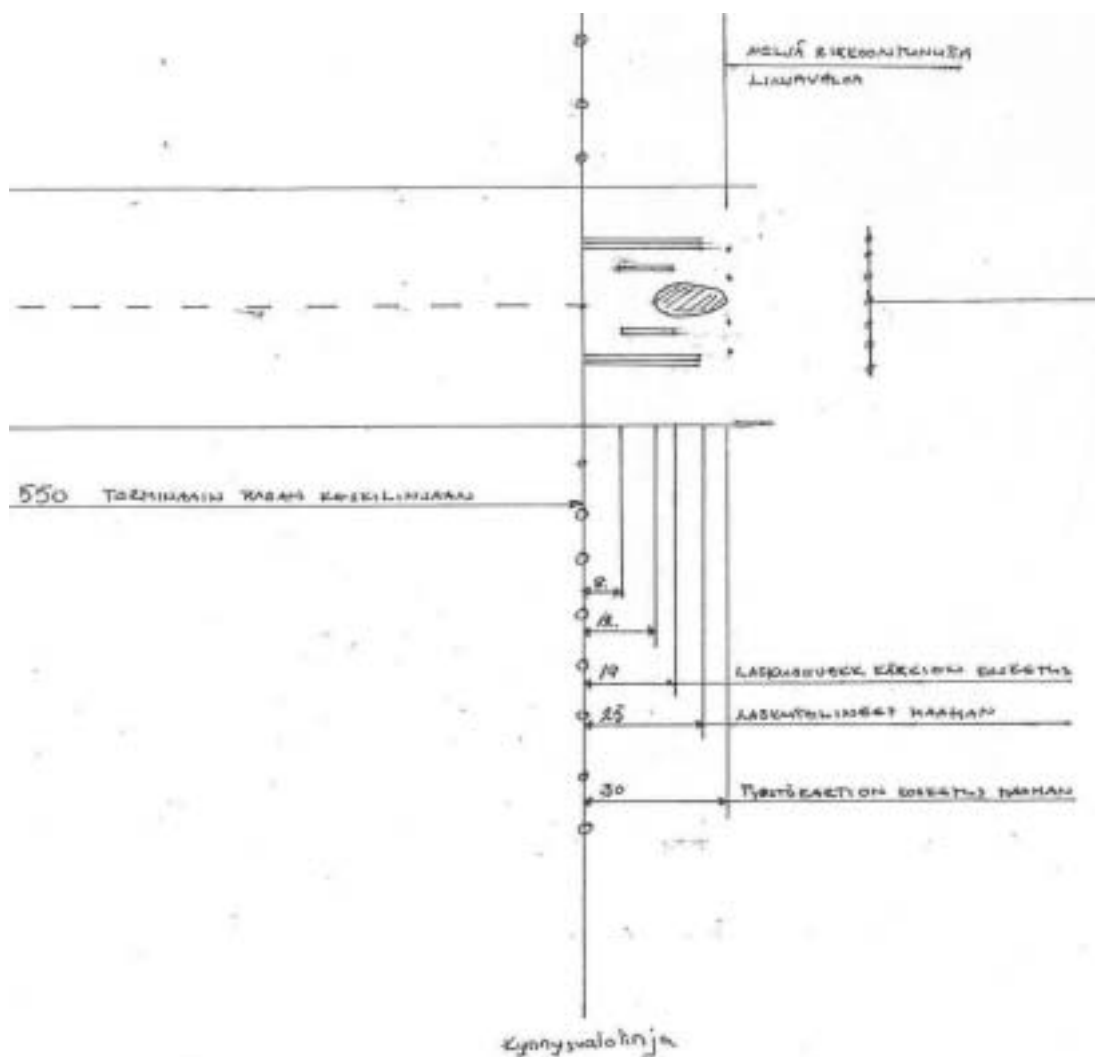
Kuva 5. Paikkapiirros (Kuva: Kittilän poliisi)
