## Tutkintaselostus

B 2/2005 L

# Lento-onnettomuus Helsinki–Vantaan lentoasemalla 31.1.2005

SE-KYH

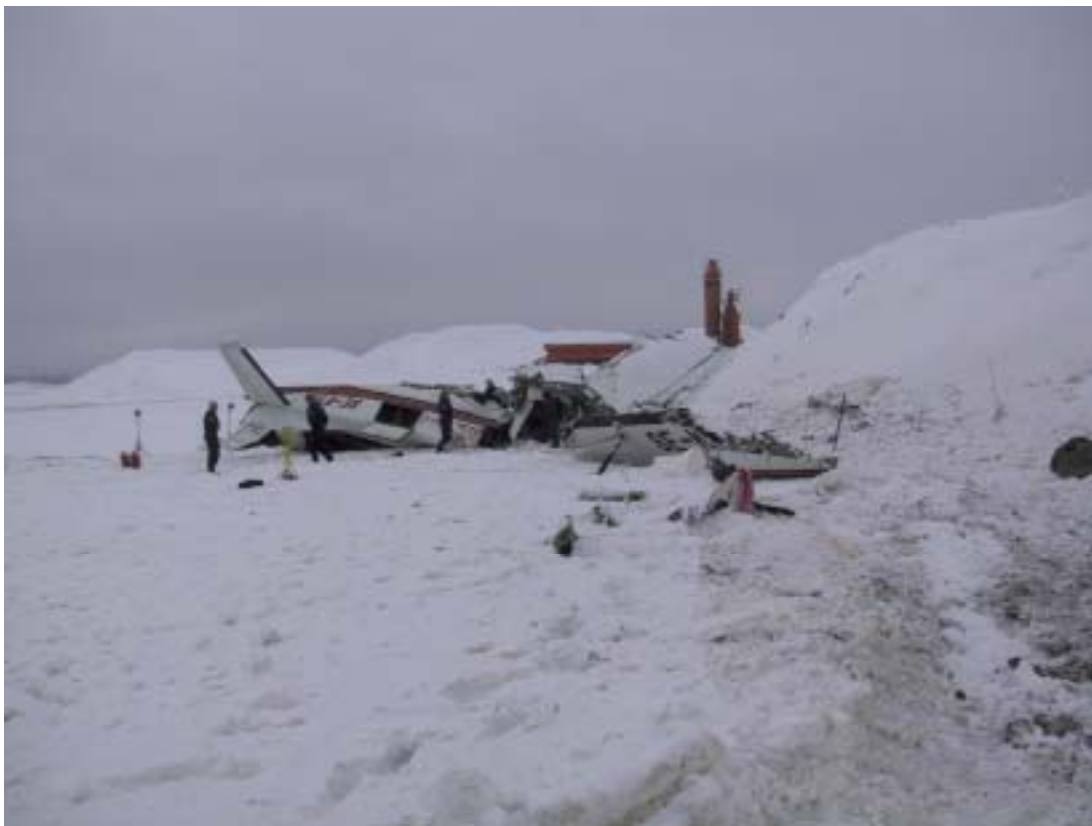
Lentokone tuhoutui maahansyöksyssä.

Kuva 1. Onnettomuuskoneen jäännökset.

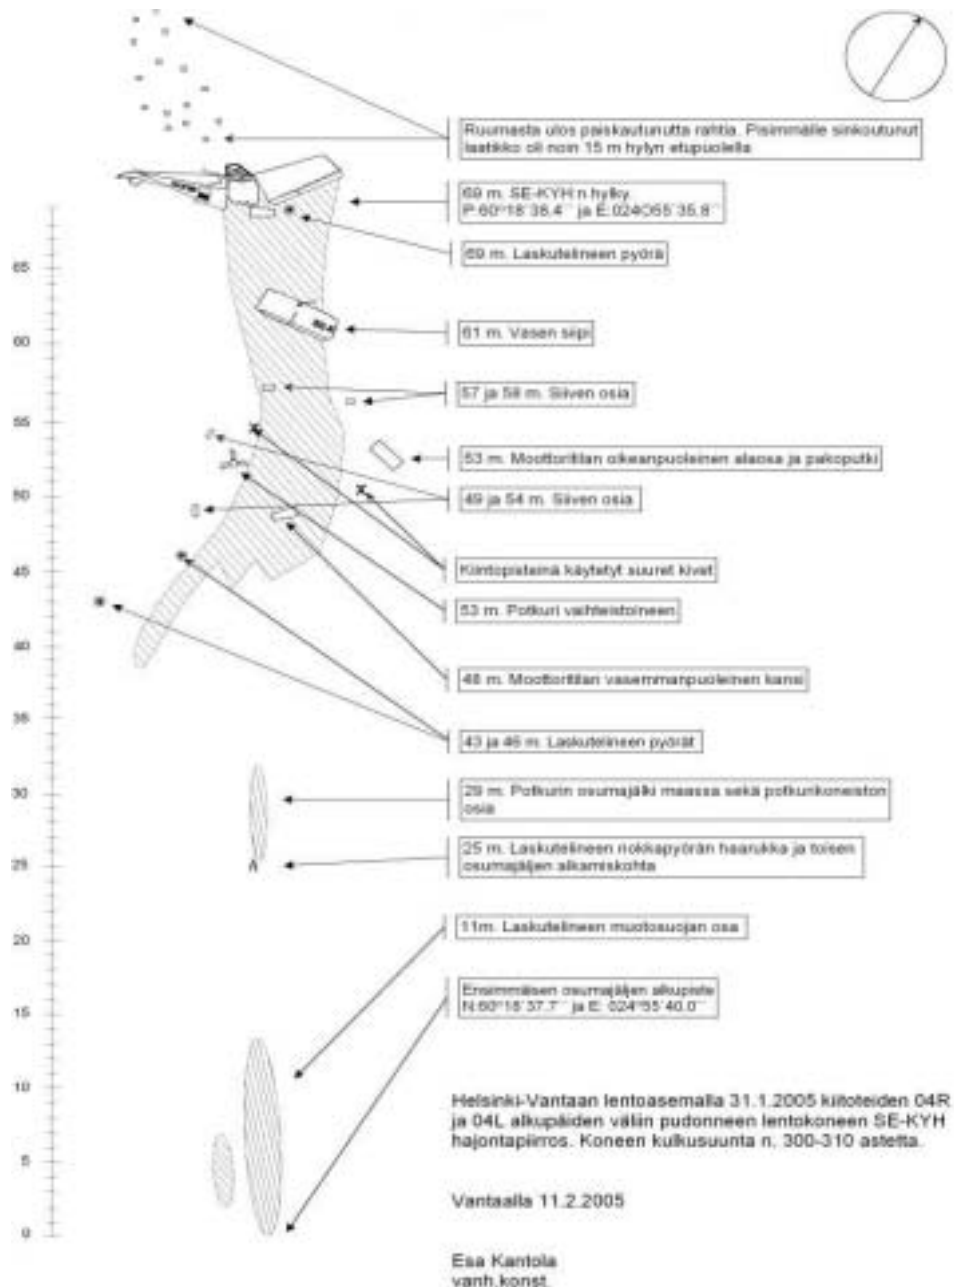
Ensimmäisessä maakosketuksessa laskutelineiden pyörät olivat irronneet. Nokkaterälineen joustintuen putki oli katkennut nokkapyörän haarukan yläpuolelta. Ensimmäisen kosketusjäljen pituus oli noin 13 metriä. Sen jälkeen lentokone oli ponnahtanut ilmaan ja tullut uudelleen maahan noin 25 metrin päässä.

Toisessa kosketuksessa lentokone oli iskeytynyt vasen siipi edellä maahan. Kosketuskohta oli tasamaata ja alempana ensimmäistä kosketuskohtaa. Tämän kosketuksen seurauksena lentokoneesta oli irronnut vasen siipi. Siiven vinotuki oli kiinni siivessä yläpäästään ja irronnut alapäästään. Potkuri oli irronnut murtuen planeettavaihteiston kiinnityslaipan saumasta.

Toisen kosketuksen jälkeen lentokone oli ponnahtanut vielä noin 20 metriä lopulliseen pysähtymiskohtaansa, ja pyörähtänyt nokan kautta ympäri. Samassa yhteydessä oikean siiven kärki oli koskettanut kulkusuunnassa oikealla ollutta sepelikasaa. Takarunko oli revennyt lähes kokonaan irti ohjaamo-osasta ja se oli ylösalaisin noin 90 astetta vasemmalle kääntyneenä ohjaamo-osaan verrattuna. Ohjaamo-osa oli oikeinpäin. Oikea siipi oli irronnut kiinnityksistään ja se oli ohjaamo-osan oikealla puolella. Moottori oli ohjaamo-osan edessä. Moottoripukki oli irronnut tuliseinän kiinnityspisteistään.

Kuva 3. Onnettomuuspaikkapiirros  
(Kuva: Vantaan kihlakunnan poliisilaitos)

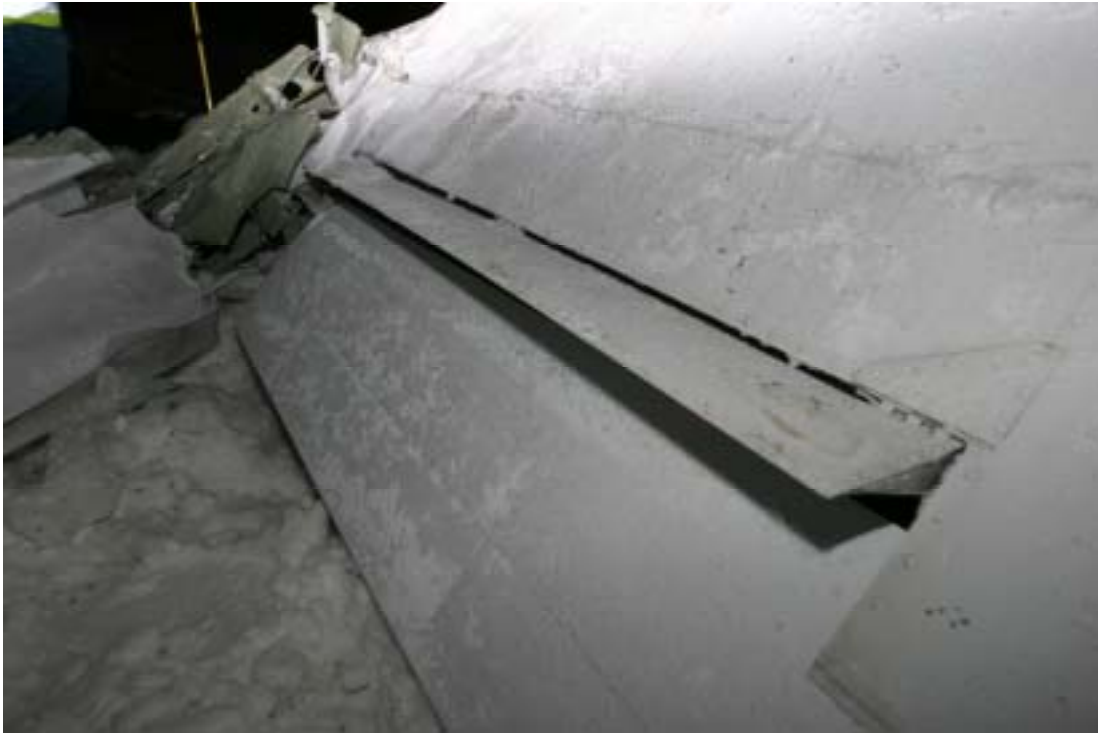
Tultuaan Helsinki–Vantaan lentoasemalle ohjaaja yritti poistaa siiven, rungon ja peräsinten yläpinnoille kertynyttä lunta ja jäätä harjalla siinä kuitenkaan onnistumatta. Hylyn tarkastelussa lentokoneen yläpinnoilla ja rungon sivuilla olevan lumen, jäätyneen sohjon ja jään paksuudeksi arvioitiin 0,5–1,5 cm. Edellä mainitut epäpuhtaudet olivat paikoitellen irronneet maahansyöksyn yhteydessä, mutta vielä maahansyöksyn jälkeenkin epäpuhtauksia oli huomattavan paljon.

Kuva 4. Siiven yläpinnan epäpuhtauksia.
