## Tutkintaselostus

B 3/2005 L

# Hinauslentokoneen lento-onnettomuus Jämijärvellä 24.7.2005

OH-SDV

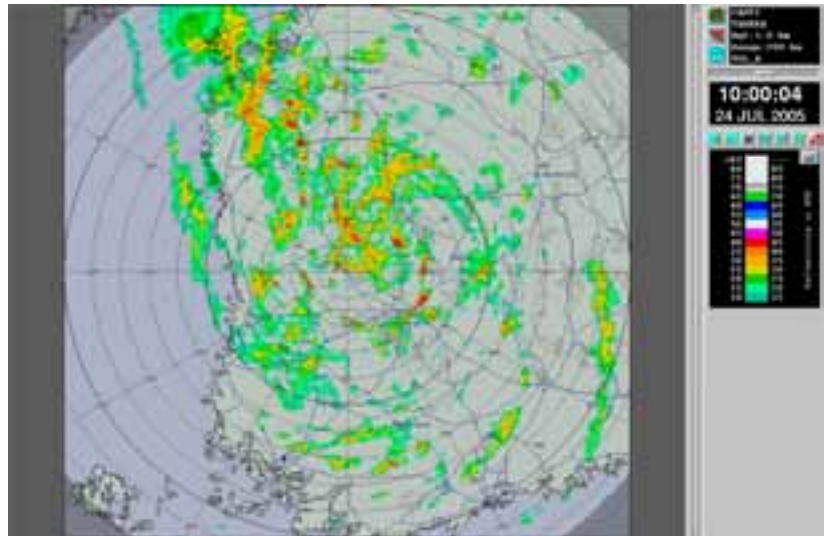
Kuva 3. Säättutkakuva kello 13.00

Säätutkakuva kertoo sadekuurojen tiheyden, liikkeen ja sijainnin noin 15 min viiveellä (kuvat 3, 4 ja 5). Oheiset kuvat ovat Ikaalisen säätutkalta, joka sijaitsee noin 20 km Jämin lentopaikalta itä-kaakkoon. Kello 13.00 otetusta säätutkakuvasta voi havaita lähestyvän sadekuuron Jämiltä länsi-lounaaseen noin 10 km etäisyydellä. Kello 13.30 ja 13.40 (lento-onnettomuusaika) kyseinen sadekuuro on Jämin lentopaikan päällä.

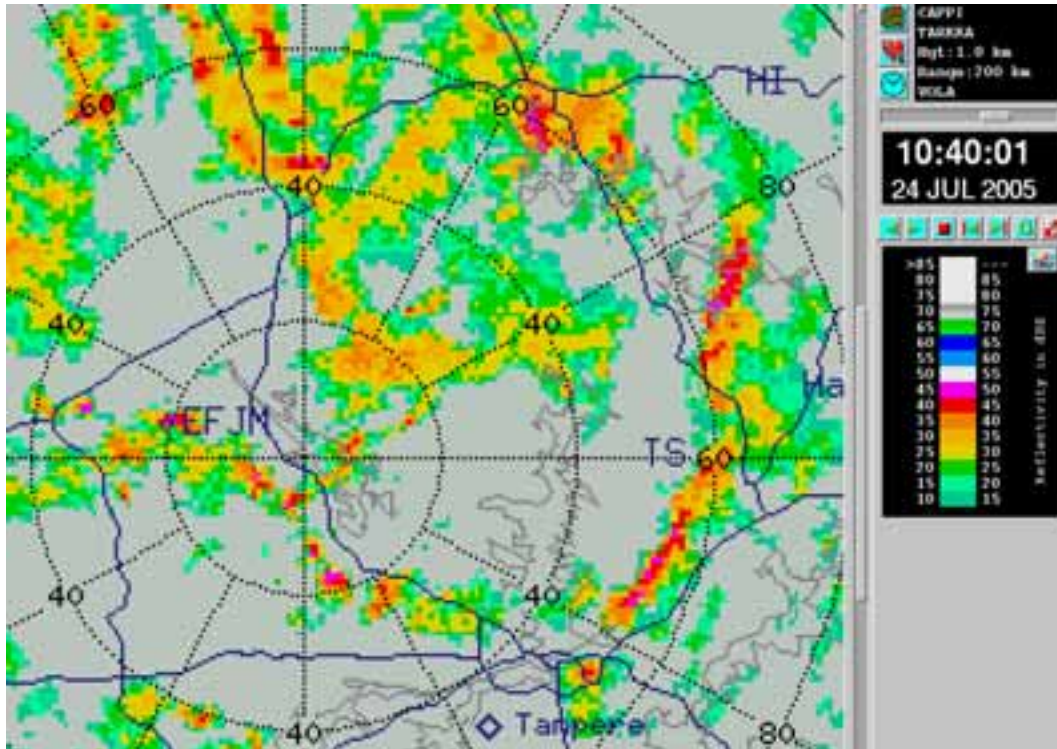
Kuva 5. Sääutkakuva kello 13.40

Yhteenvetona voidaan todeta, että onnettomuushetkellä Jämijärven lentopaikalla ja sen välittömässä läheisyydessä oli kohtalaisia ja voimakkaita sadekuuroja, joissa näkyvyys laski sateen takia huonoimmillaan alle 2 kilometrin. Tilanteessa esiintyi myös repaleista stratus-pilveä 1–3/8, jonka alaraja oli alimmillaan noin 120m. Merkitsevä pilven korkeus vaihteli 270 ja 1000 metrin välillä.

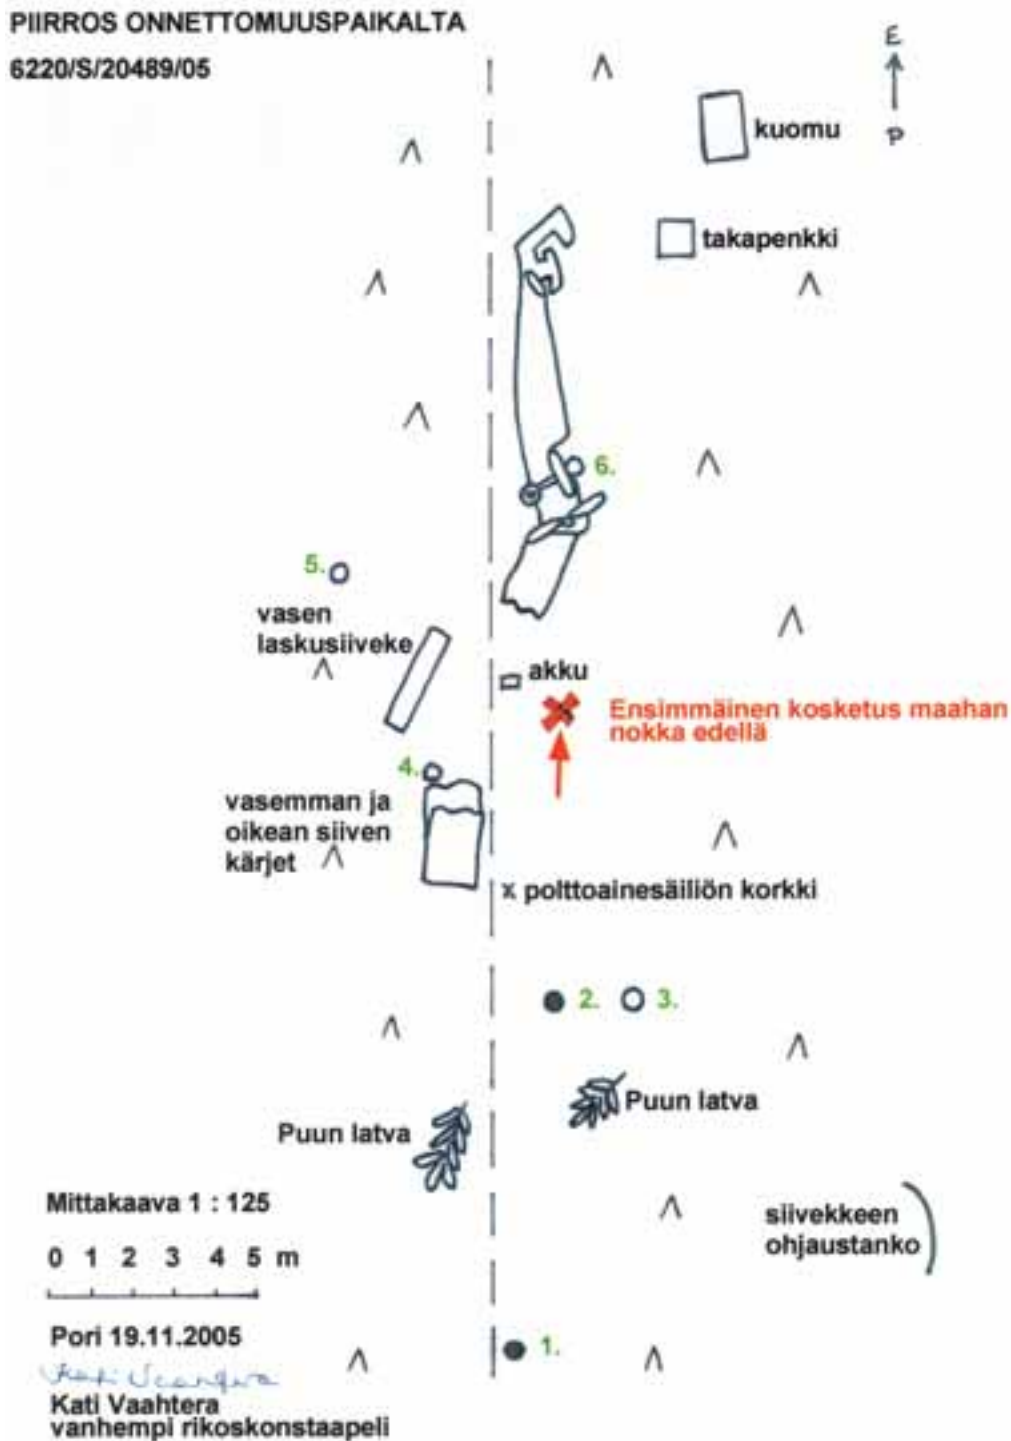
Onnettomuuspaikka sijaitsee kiitotien 27 lähtöpaikalta 1700 m:n päässä, suunnassa 235° ja 137 m:n korkeudella merenpinnasta (kuva 6). Lähtöpaikan korkeus oli myös 137 metriä merenpinnasta. Paikka on helppokulkuista kangasmaastoa, jossa on täysikasvuista männikköä. Ennen maahan törmäystä onnettomuus kone katkaisi yhden männyn latvan 12 metrin korkeudelta. Katkennut mänty sijaitsee 15,5 metriä ennen maahantörmäyskohtaa. Välittömästi tämän jälkeen koneen oikea ja vasen siipi ovat osuneet mäntyihin, jonka seurauksena molemmat siivet katkesivat noin kahden metrin päästä tyvestä. Siten lentokone on törmännyt maahan noin 40°:n kulmassa vasemmalle kallistuneena. Kone törmäsi maahan nokka edellä, jonka jälkeen se on kääntynyt osittain selälleen nokan osoittaessa tulosuuntaan.

Kuva 6. Piirros onnettomuuspaikasta (Porin kihlakunnan poliisilaitos)

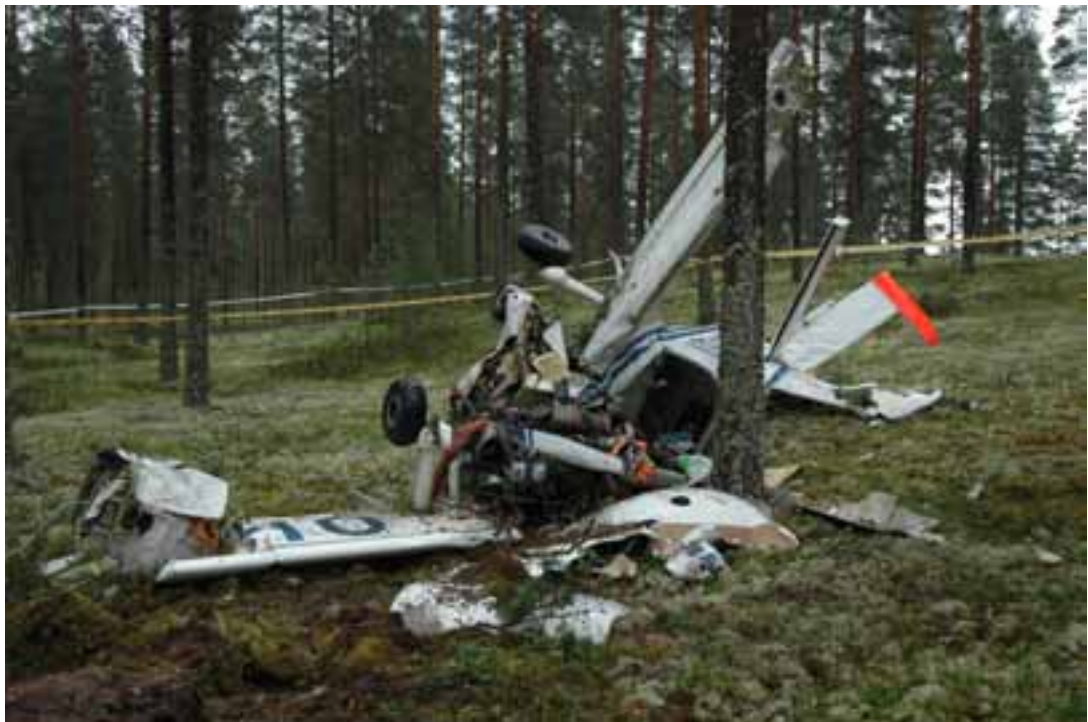
Moottori oli taittunut ylös ja oikealle, mutta lentokoneen potkuri oli lähes ehjän näköinen. Siinä näkyvät jäljet kuitenkin osoittivat potkurin pyörineen maahantörmäyshetkellä suurella pyörintänopeudella. Onnettomuuspaikalle tullut pelastushenkilöstö oli välittömästi irrottanut akun ja sen virtajohdot.

Ohjaamo oli säilynyt muodossaan lukuunottamatta mittaritaulua ja sen alapuolista jalkatila. Polkimet olivat nousseet huomattavasti ylöspäin ja lähelle istuimia. Ohjaaja käytti lennolla kolmen pisteen turvavöitä, joista kaksi metallista kiinnityskohtaa murtui törmäyksen seurauksena. Suuri osa mittareista oli särkynyt, mutta korkeusmittarin paineasetus (977 hPa) vastasi purjelentokoneessa käytettyä paineasetusta. Polttoainehanan käyttövipu oli katkennut, joten sen asentoa lennolla ei voitu päätellä. Magneettojen avain oli katkennut lukkopesän sisään osoittaen, että magneetit olivat BOTH-asennossa (molemmat magneetit kytkettyinä). Seosvipu oli rikkaalla.

Lentokoneen hinauskytkimen liikerata oli normaali, eikä siinä näkynyt hankaumia tai muita jälkiä. Ohjaamon vaurioiden vuoksi hinauskytkimen laukaisua ei voitu kokeilla laukaisukytkimestä. Hinauskytkimen toiminta todettiin vetämällä laukaisuvaijerista.

Kuva 7. Onnettomuuskone tulosuunnasta kuvattuna

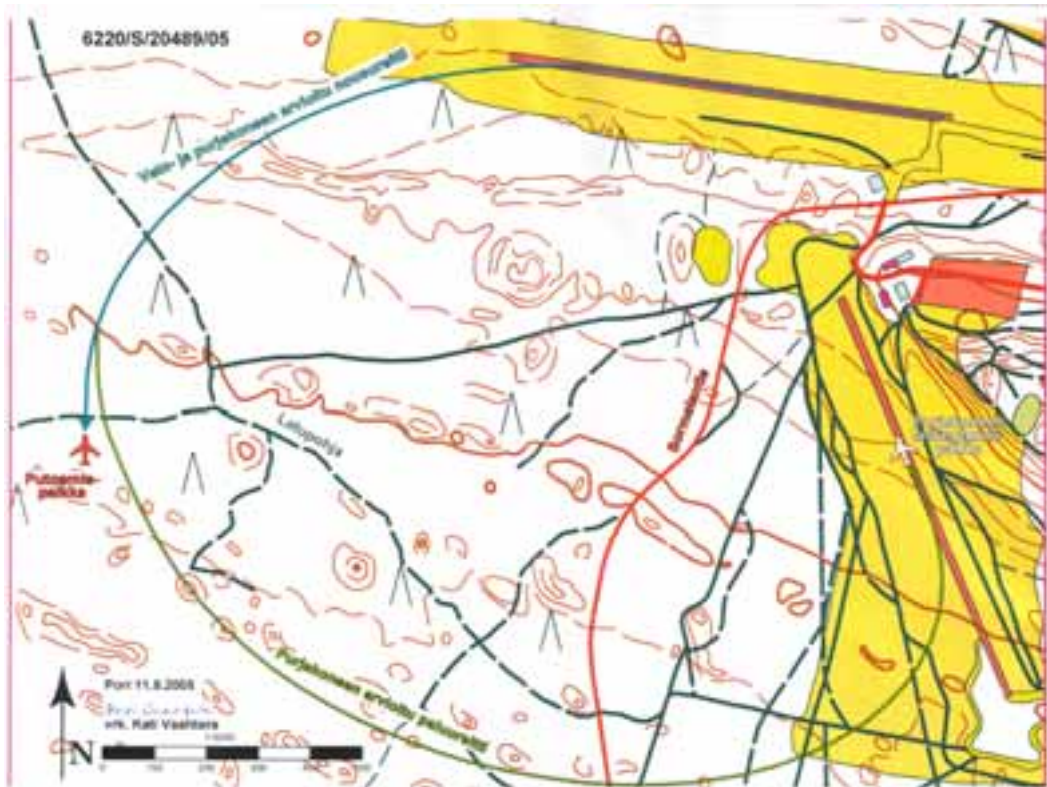
Hetki hinausköyden irtoamisen jälkeen purjelentäjä paikansi itsensä sivuikkunasta näkyvien Jämin rakennusten avulla. Lentäjä kaartoi noin 90° vasempaan kohti kiitotien 33 alkupäätä, jossa radan pää on 16 metriä alempana kuin radan keskikohta ja lisäksi puuttomalle kenttäalueelle on lyhin matka. Kenttäalueelle pääsyn jälkeen purjelentäjä kaartoi loivasti kiitotien 33 suuntaan. Purjelentokone laskeutui maahan kiitotien vasemmalle puolelle nurmikolle noin radan puoliväliin.

tosuhde lentokäsikirjan mukaan on 30 nopeudella 85 km/h. Lentomatka hinausköyden irtoamispisteestä purjelentokoneen laskeutumiskohtaan on noin 1900 metriä. Esimerkiksi liitosuhteella 25 tarvittava lentokorkeus aloituspisteessä on 90 m kiitotielle 33 pääsemiseksi. Paluulennon aikana purjelentäjä ei käyttänyt lainkaan lentojarruja ja kaarrot tapahtuivat loivina.

Kuva 6. Piirros lentoradoista. Hinauslentäjän arvio lentoradasta kiitotien pään ylityksen jälkeen poikkeaa hieman piirretystä reitistä.(Kuva: Porin kihlakunnan poliisilaitos)
