Tutkintaselostus

B 5/2005 L

Helikopterilento-onnettomuus Paltamossa 2.9.2005

BELL 206B Jet Ranger II

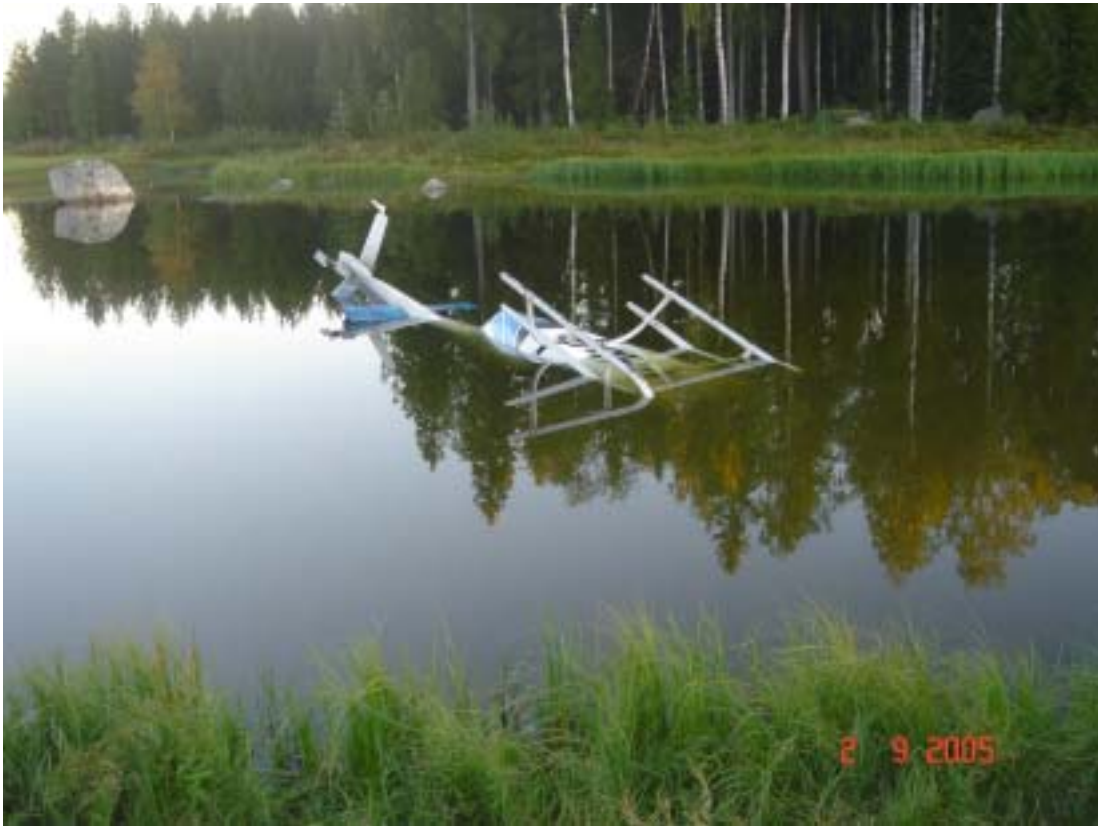
Kuva 1. Onnettomuushelikopteri lounaan suunnasta kuvattuna

Onnettomuuspaikka sijaitsee Paltamon Metelinniemessä olevan golfkentän väylällä 12 paikassa, jonka koordinaatit ovat 64°23,790' N, 027°52,485' E. Korkeus merenpinnasta on noin 123 metriä. Helikopteri oli pudonnut peliväylän vesiesteenä toimivaan pieneen lampeen vain muutaman metrin etäisyydelle lähimmästä rannasta. Veteen putoaminen oli tapahtunut laskutelineet edellä tavanomaista istumisnopeutta suuremmalla pystynopeudella. Koska veden syvyys putoamiskohdassa on lähes kaksi metriä, helikopteri oli kaatuessaan pyörähtänyt täysin ylösalaisin pääroottorin irrottua kokonaan mastosta. Helikopterin ohjaamo- ja matkustamo-osa olivat kokonaan veden alla, vain laskutelineet, rungon alaosa ja pyrstö jäivät osittain vedenpinnan yläpuolelle.

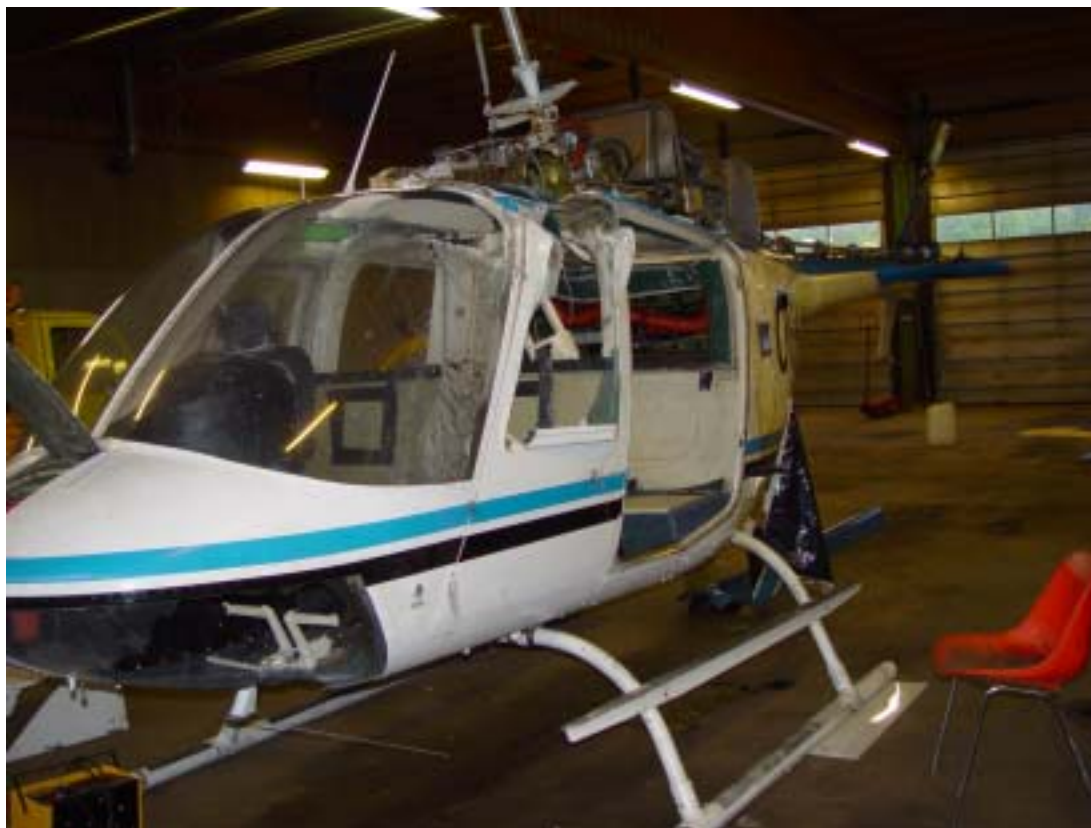
Ohjaamon vasemman puoleiset ikkunat olivat rikkoutuneet. Vasen etuovi oli vaurioitunut yläosastaan pääroottorin lavan iskun seurauksena. Ylhäällä rungon vasemmalla puolella oli laajahko syvä iskemävaurio. Ohjaamon katon takaosan hunajakennorakenteet sekä etummainen ja takimmainen muotosuoja olivat vaurioituneet. Moottorin ilmanoton muotosuoja oli vaurioitunut alaosastaan. Pääroottorin lavan iskun seurauksena oli vasemman etuistuimen hartiavöiden kiinnityksen ylärakenne hajonnut ja irronnut kiinnitykses-

Helikopterin kaatuessa vasemmalle iskeytyi pääroottorin lapa lammen pintaan. Iskun voimasta päävaihteisto kallistui voimakkaasti eteenpäin ja päävaihteiston masto katkesi. Vaihteiston kallistuminen repi sen takimmaiseta kiinnityskorvakkeet irti kattorakenteesta, hajotti katon takaosan hunajakennorakenteen sekä vaurioitti ja katkaisi ohjausjärjestelmän työntötankoja. Myös päävetoakseli rikkoontui vaihteiston eteenkallistumisen seurauksena.

Vedestä lapa iskeytyi vasemman etuoven yläosaan ja kattorakenteisiin hajoten kolmeen osaan. Lapa osui öljysäiliö ja -jäähdytinrakenteeseen painaen sitä pyrstöroottorin voimansiirtoakselia vasten, jolloin se katkesi. Kaatumisen jatkuttua vasemmalle pyrstöpuomin sivuvakaaja osui lammen pintaan aiheuttaen pyrstöpuomin vääntymisen takaosastaan ja pyrstöroottorin voimansiirtoakselin katkeamisen pyrstövaihteiston etupuolelta. Havainnoista on pääteltävissä, että voimansiirto- ja ohjausjärjestelmien vauriot ovat syntyneet helikopterin kaatumisen ja pääroottorin veteen iskeytymisen seurauksena.

Kuva 2. Helikopterin vasemman kyljen iskeymävaurio

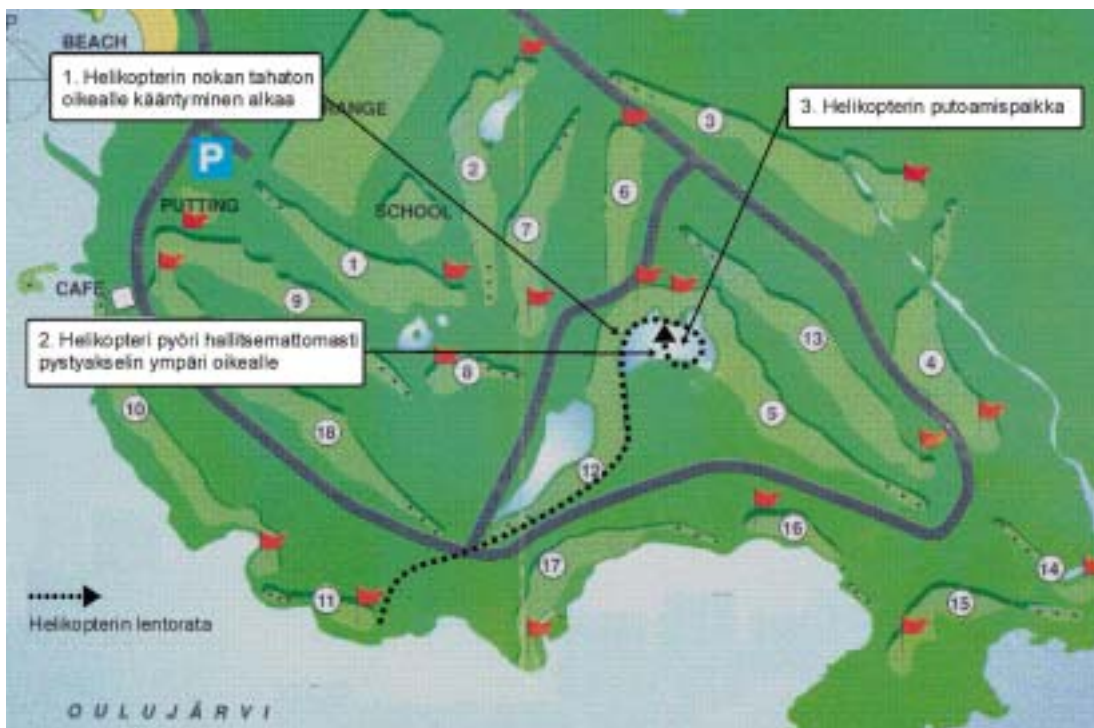
Kuva 3. Helikopterin arvioitu lentoreitti
