Tutkintaselostus

B 6/2005 L

Vaaratilanne Kuopion lentoasemalla 17.12.2005

OH-SAT, SAAB 2000

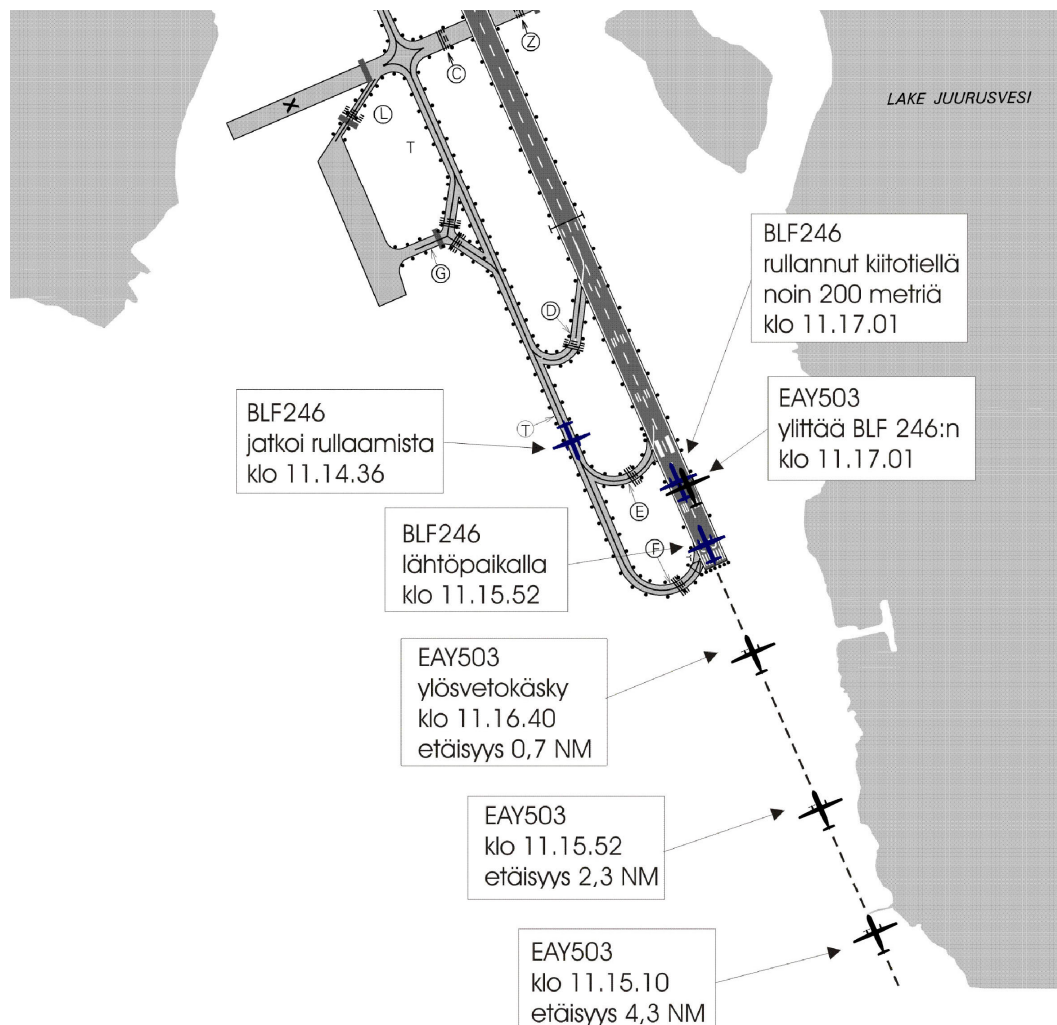
Ylösvedon aikana EAY503 ylitti kiitotiellä rullaavan BLF246:n noin 200 metrin etäisyydellä RWY 33 kynnyksestä. Ylityshetkellä sen korkeus oli noin 650 jalkaa (200 m) maanpinnasta. Tapahtuman aikana kummankaan ilma-aluksen ohjaajat eivät nähneet toista ilma-alusta eikä lähilennonjohtaja nähnyt kumpaakaan ilma-alusta. Etäisyys- ja korkeustiedot perustuvat tutkatallenteisiin.

Kuva 1. BLF246:n ja EAY503:n arvioidut liikeradat

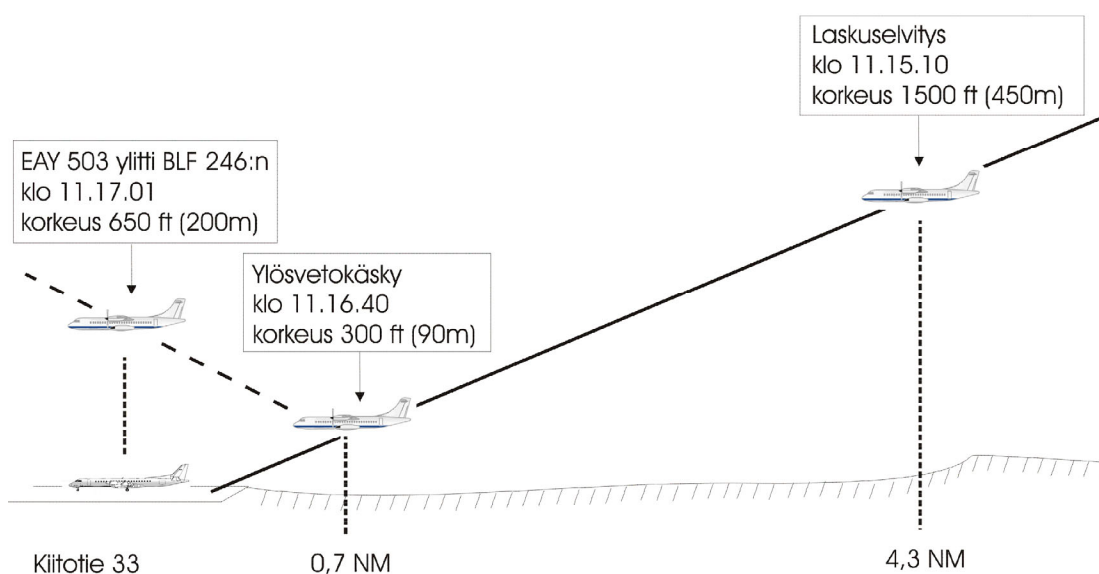
Kuva 2. EAY503:n ILS-lähestyminen kiitotielle 33
