Tutkintaselostus

C 1/2005 L

Ultrakevyen lentokoneen onnettomuus Vammalassa Ylis- tenjärvellä 6.1.2005

OH-U134

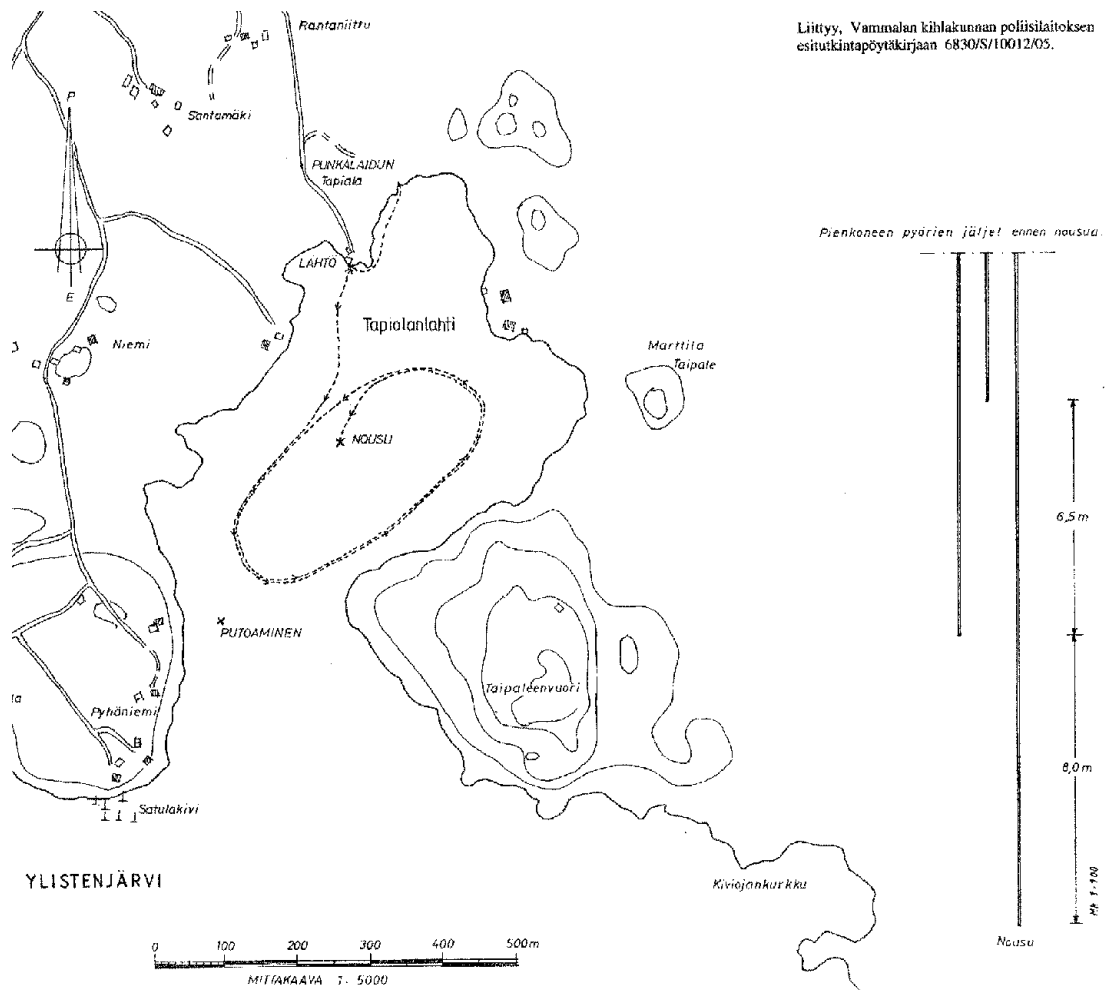
Kuva2. Lentopaikka ja onnettomuuspaikka (Kuva, Tampereen tekninen rikostutkimuskeskus)

Kone oli syöksynyt jäähän noin 45 asteen kulmassa ja noin 30 astetta oikealle kallistuneena 50 metrin päähän rannasta. Törmäyspaikan koordinaatit ovat N 61°15'16" ja E 022°55'46". Koneen runko oli tehnyt reiän jäähän ja hajonnut useisiin kappaleisiin.

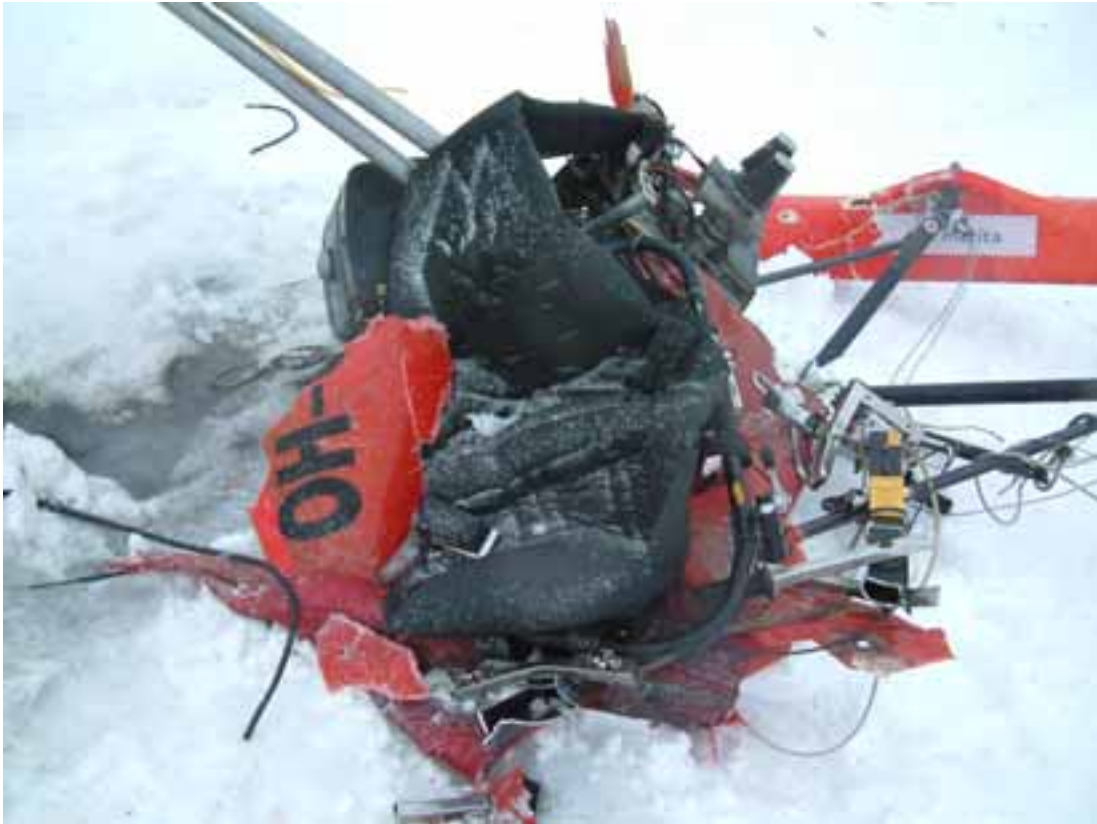
Rungon alaosan neliönmuotoinen runkoputki oli poikki istuimen etupuolelta. Istuinkehikko oli taipunut ja katkennut. Rungon etuosan lasikuituinen muotosuojus oli täysin tuhoutunut. Nokkatelineen haarukan oikeanpuoleinen tuki oli vääntynyt ja vasemman puoleinen oli katkennut.

Kuva 3. Runko-osa edestä kuvattuna. (Kuva, Poliisi)

Koneen törmätessä jähän oli ohjaajan kahdenpisteen turvavyö kiinni ja hänellä oli kypärä päässään. Näiden käyttäminen suojasivat ohjaajaa. Koneen pahoin vaurioitunut muotosuojus, laskutelineet ja neliön muotoinen poikkimennyt ja vääntynyt runkoputki ovat omalta osaltaan vaimentaneet törmäyksen seurauksia merkittävästi.

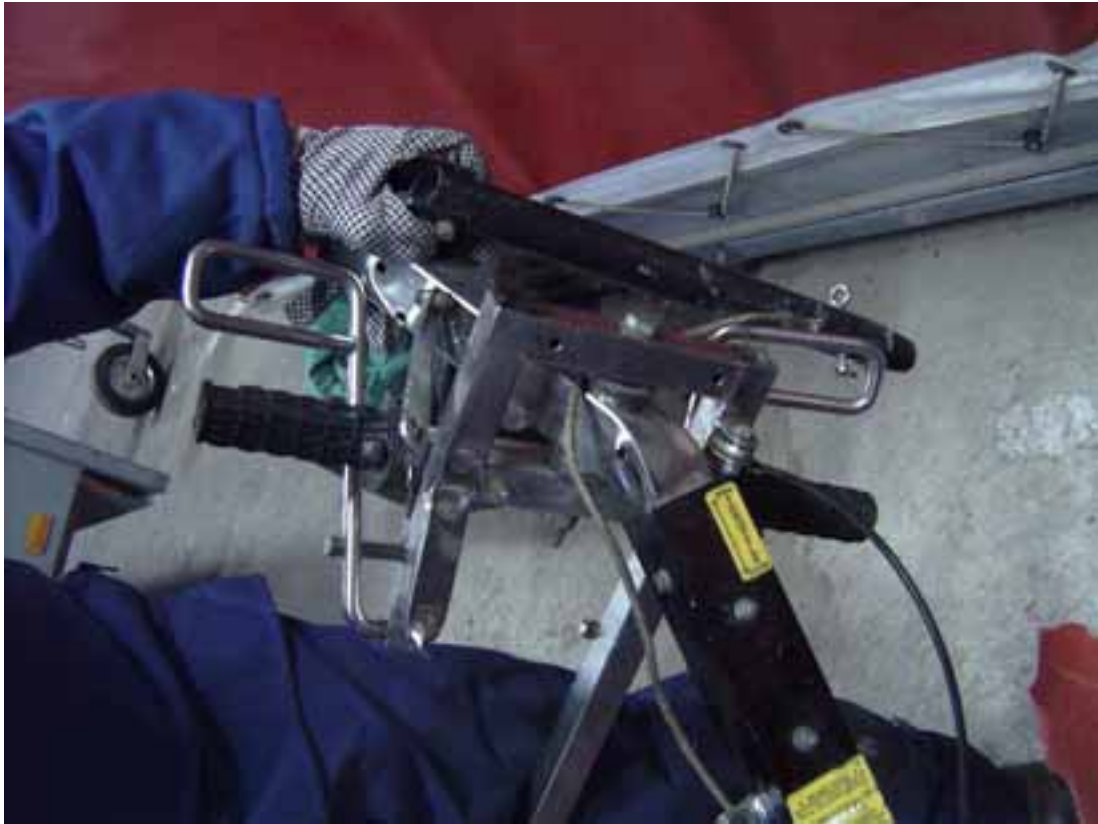
Etusuksen kiinnitys etuhaarukan oikeasta tuesta oli ilmeisesti irronnut ennen ilmaan nousua, suksen jäljet ennen nousua osoittivat etusuksen siirtyneen vasemmalle 15 senttimetriä ilmeisesti etuhaarukan vasemman tuen vasemmalle taipumisen takia. Etuhaarukan vasen tuki oli katkennut maahantörmäyksessä jarrupolkimen saranapisteen alta hitsaussauman kohdalta. Oikea tuki oli taipunut vain lievästi taaksepäin.

Neliönmuotoinen runkoputki oli poikki istuimen etupuolelta ja sen etuosa oli taipunut noin 20 astetta alaspäin ja noin 10 astetta vasemmalle kiertyen haarukan takapuolelta oikealle muutaman asteen verran.

Kuva 4. Etuhaarukka ja runkoputki takavasemmalta katsottuna

Etusuksen kiinnitys oikeasta etuhaarukasta on ilmeisesti irronnut ennen ilmaan nousua. Suksen jäljet ennen nousua osoittivat etusuksen siirtyneen vasemmalle 15 cm. Tämä on saattanut olla seurausta etuhaarukan vasemman tuen taipumisesta vasemmalle. Mikäli lasku olisi suoritettu normaalisti, on ilmeistä että suksen kiinnitys olisi pettänyt, josta olisi seurannut koneen ympäri meno. Suksen ilmeisellä irtoamisella ei ollut vaikutusta onnettomuuden syntyyn, mutta se on saattanut lisätä onnettomuuden vakavuutta.
