## Tutkintaselostus

C6/2005L

# Helikopterionnettomuus Sodankylässä Vuomaselän poroerotuspaikan läheisyydessä 21.9.2005

OH-HAY

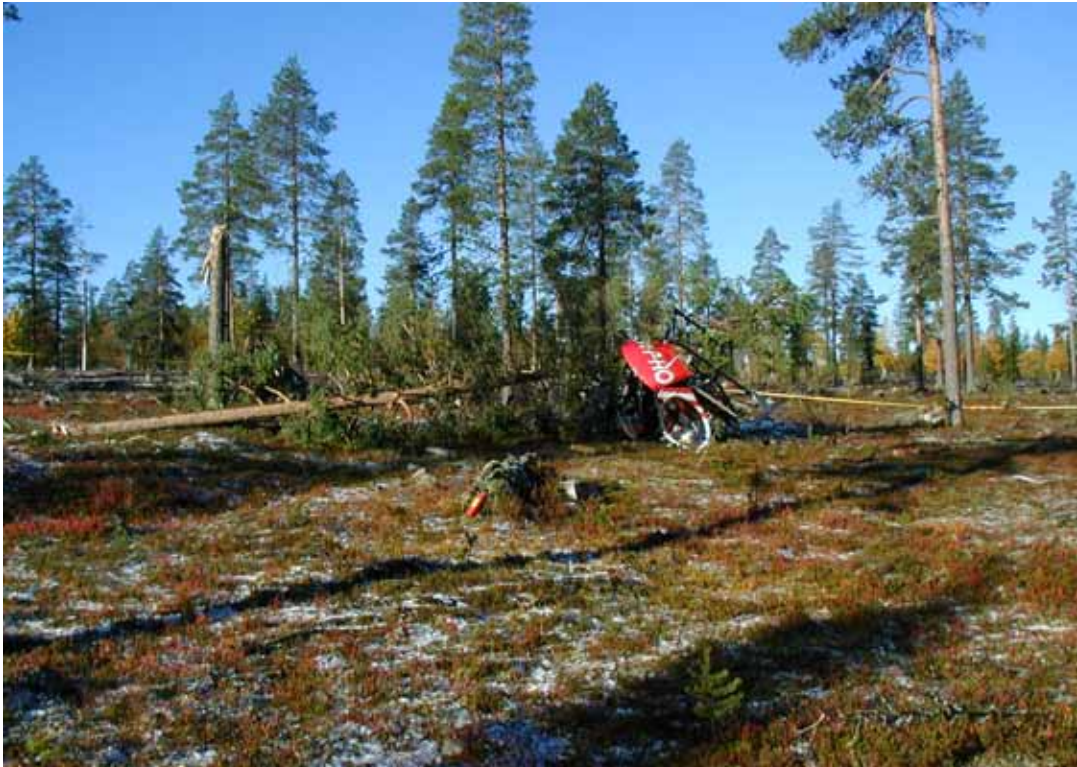
Kuva 1. Helikopterin putoamispaikka. Helikopterin lentosuunta oli vasemmalta oikealle. Vasemmalla pääroottorin lapojen katkaisema puu.

Helikopterin pääroottorin lavat olivat osuneet noin 25 cm halkaisijaltaan olevaan mänttyyn. Ensimmäinen pääroottorin lavan kärkiosuma oli noin 3,6 metrin korkeudella puussa ja seuraava lapaosuma oli katkaissut puun noin 3,1 metrin korkeudelta maanpinnasta. Puuhun osunut lavan kärkikappale oli lentänyt noin 250 metrin etäisyydelle hylystä. Helikopteri oli pudonnut maahan noin metrin korkeudelta ja pyörähtänyt selälleen ohjaamon varaan. Roottorin katkaisema puu oli kaatunut helikopterin päälle. Helikopteri ei ollut osunut muihin puihin lennon aikana.

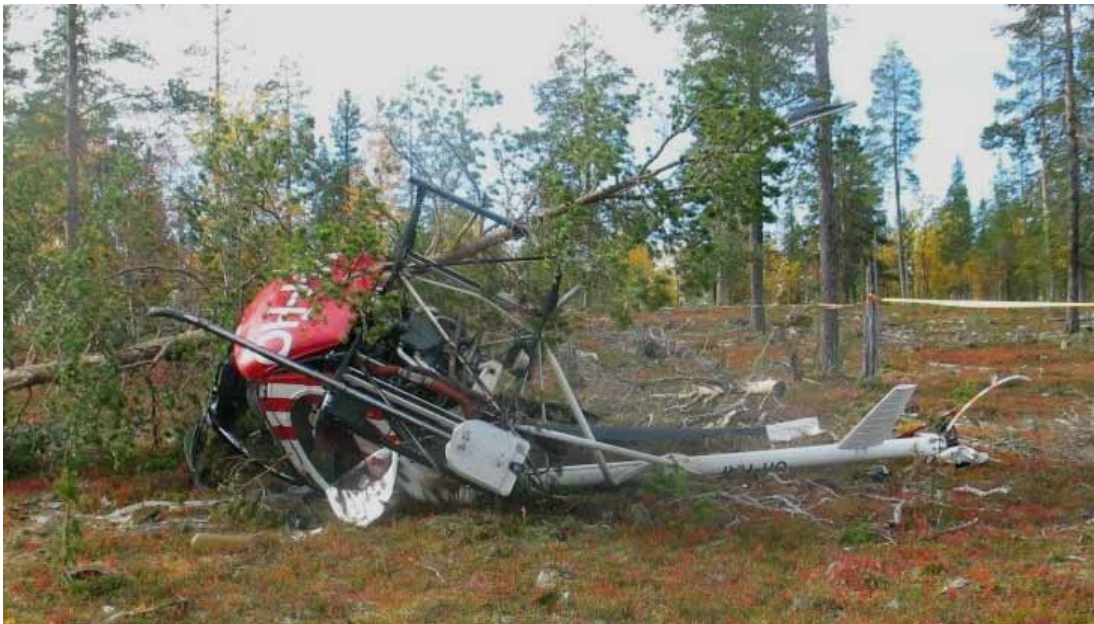
Kuva 2. Yleiskuva helikopterista onnettomuuspaikalla.

Helikopterin ohjaamorakenne oli vaurioitunut kauttaaltaan. Kaikki ikkunat olivat rikkoonuneet. Ovet olivat paikoillaan, mutta vääntyneet. Turvavyöt olivat ehyet ja toimintakuntoiset. Mittaritaulu oli ehyt, mutta se oli osittain repeytynyt irti ja kääntynyt pois paikoiltaan. Helikopterissa oli kytkettynä ainoastaan vasemmanpuoleiset ohjaimet. Ohjaimet olivat ehyet ja toimintakuntoiset.

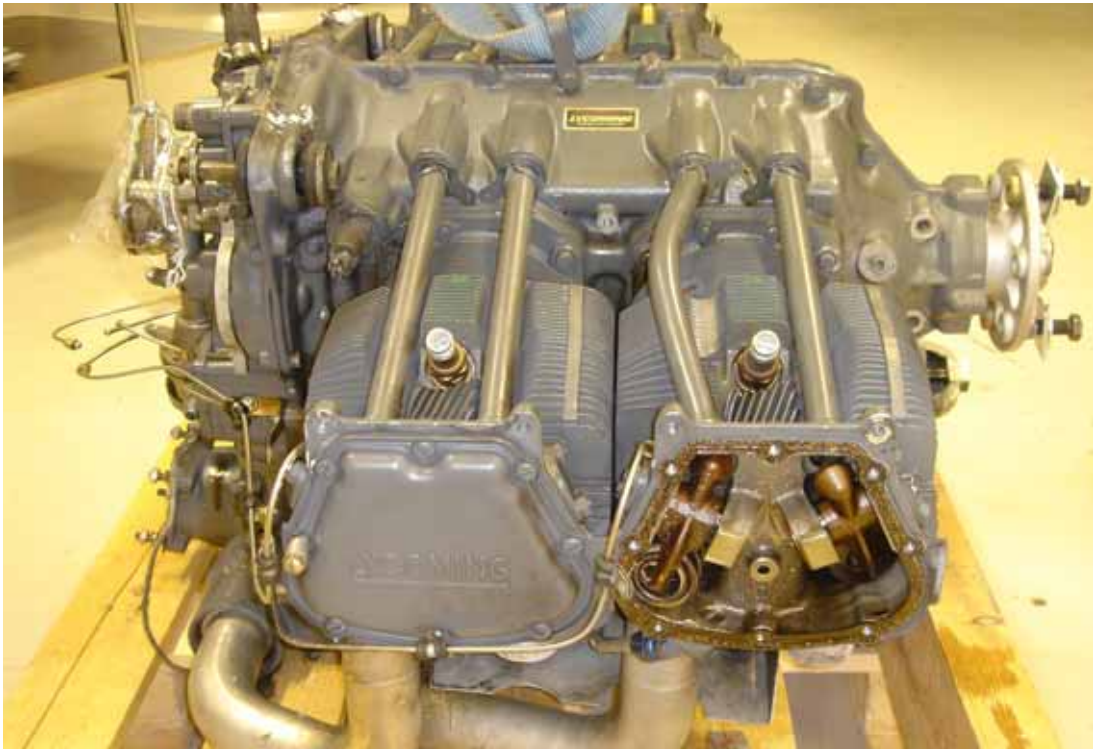
Ulkopuolisessa tarkastelussa todettiin, että moottorin sylinterin no 1 imuventtiin työntötangon suoja-putki oli taipunut. Lähempi tarkastelu osoitti, että sylinterin imuventtiin ulompi jousilautanen (P/N LW10077, Lot 17328 33-04) oli haljennut ja venttiili oli pääsyt vapaasti siirtymään sylinteriin. Sylinterissä venttiili oli rikkoutunut useaan osaan. Venttiilin varsi oli katkennut lautasen yläpuolelta ja männän työntämänä venttiilinvarsi oli työntänyt venttiilin ohjaimen ulos paikaltaan. Pääosa venttiililautasen palasista oli imuputkis-  
tossa ja osa vauriosylinterissä.

Kuva 3. Sylinterin no 1 imuventtiin työntötangon taipunut suoja-putki.

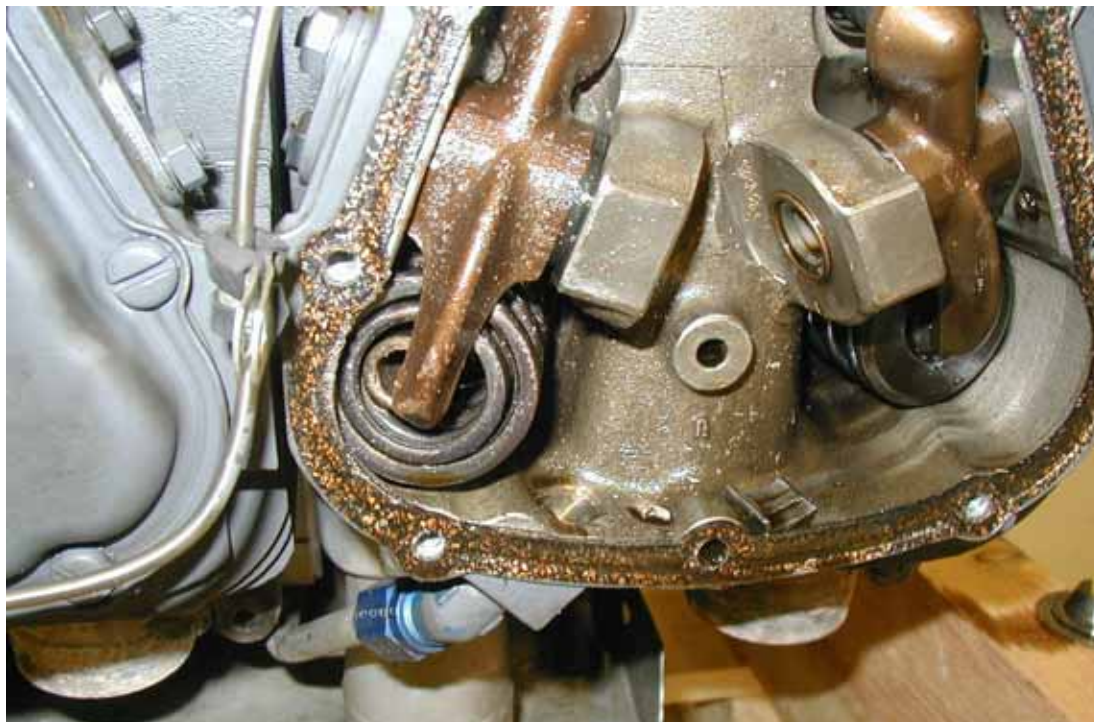
Kuva 4. Sylinterin no 1 imuventtiili oli siirtynyt sylinteriin.

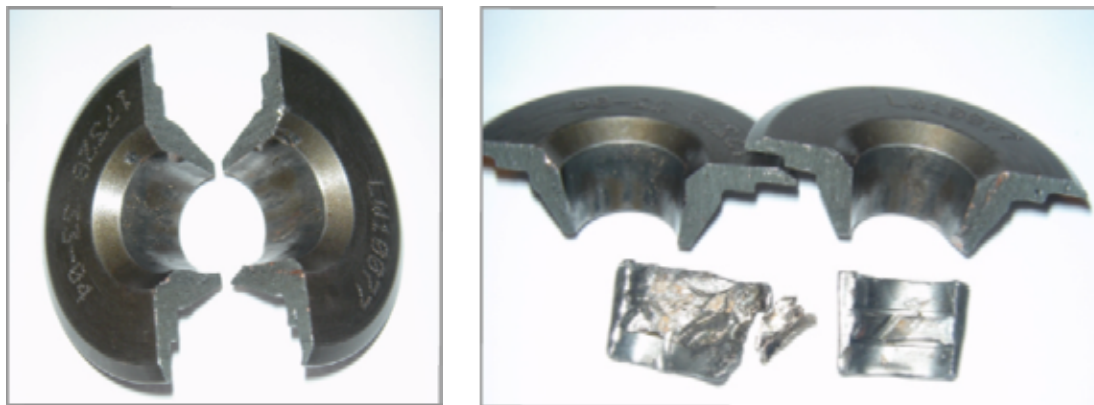
Kuva 5. Sylinterin no 1 haljennut imuventtiilin ulompi jousilautanen ja lukituskiilat

Teknillisissä tutkimuksissa todettiin, että helikopterin moottorin sylinterin no 1 imuventtiilin ulompi jousilautanen oli haljennut. Tämän seurauksena moottori menetti tehonsa ja helikopteri vajosi voimakkaasti liukuen samalla sivuttaisliikkeessä vasemmalle. Tällöin päämoottorin lavat osuivat lähellä olevaan puuhun. Tällä helikopterityypillä moottoritehon nopea väheneminen aiheuttaa välittömästi nopean pyörähdyksen ja sivuttaisliikkeen vasemmalle.

Moottorin sylinterin no 1 haljenneen imuventtiilin ulomman jousilautasen lisäksi kolmen muun sylinterin imuventtiilin jousilautasissa oli halkeamat. Oulun yliopiston tutkimuksissa todettiin, että imuventtiilien ulompien jousilautasen rikkoutumisien todennäköisin syy on heikko hiiletyskarkaisu (ohut kerros ja matala kovuus), jossa hiiletysvaiheessa pintaan on muodostunut ferriittiverkko. Samalla koko hiiletyskarkaisun etu, puristusjännitys pinnassa, on menetetty. Sylinterin no 4 jousilautasen kovuus ja paksuus täyttää juuri ja juuri moottorivalmistajan minimivaatimuksen. Sen sijaan sylintereiden no 1, 2 ja 3 hiiletyskarkaisun kovuus ei täyttänyt minimivaatimusta. Lisäksi karkaisukerroksen paksuus oli pienempi kuin vaatimukset edellyttivät. Näin ollen karkaisu oli epäonnistunut ja eivätkä jousilautaset kestäneet pitempiaikaista tavanomaista käyttöä.

The accident investigation board recommends, that The European Aviation Safety Agency, EASA, and the Federal Aviation Administration, FAA; should take action so that all intake outer valve spring seats P/N LW10077 of production lot 17328 33-04 of Textron-Lycoming engine HIO-360-D1A shall be replaced by corresponding spring seats of another production lot.

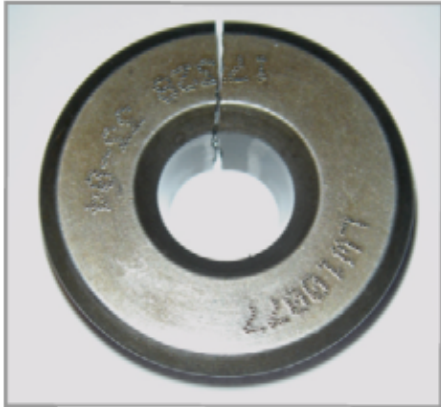
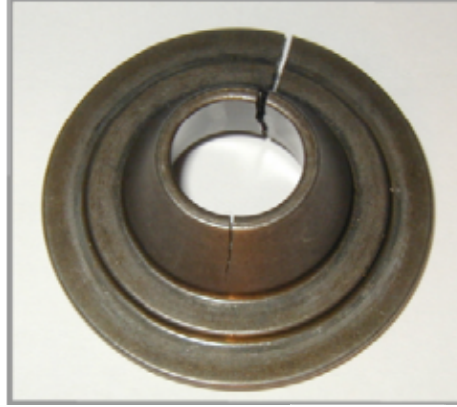
Edelleen todettiin, että myös sylinterin no 4 imuventtiilin ulompi jousilautanen oli lähes haljennut. Kaikki sylinterit irrotettiin ja niiden imuventtiilikoneistot purettiin. Tällöin todettiin myös että sylinterien no 2 ja 3 imuventtiilien ulompien jousilautasten lukituskiilakartioiden alareunoissa olivat alkavat halkeamat. Kaikki vaurioituneet jousilautaset olivat samaa valmistuserää.

Kuva 6. Sylinterin no 4 imuventtiilin ulompi jousilautanen

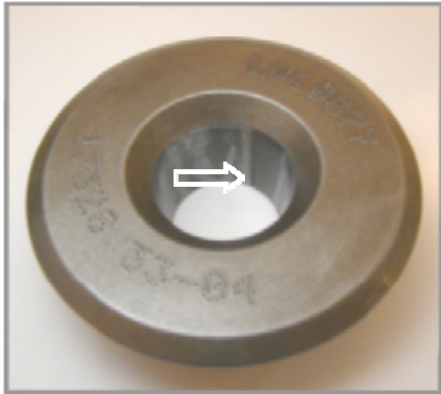
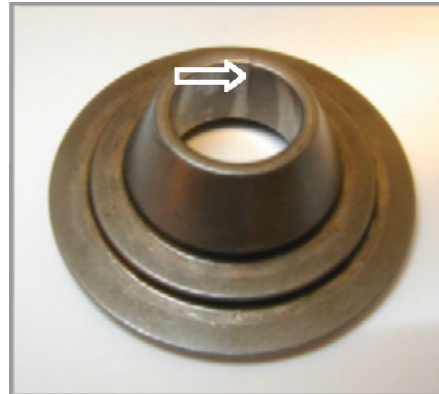
Kuva 7. Sylinterin no 2 imuventtiilin ulompi jousilautanen

8. Myös moottorin sylintereiden no 2, 3 ja 4 imuventtiilien ulommissa jousilautasissa oli halkeamia.
9. Kaikki vaurioituneet imuventtiilien ulommat jousilautaset olivat samaa valmistuserää.

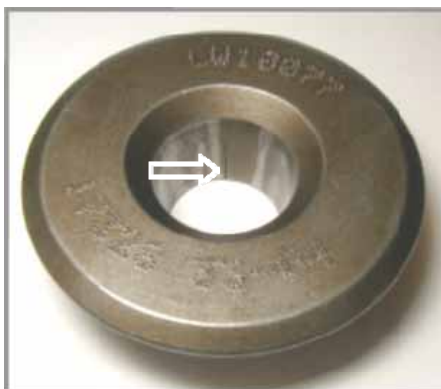
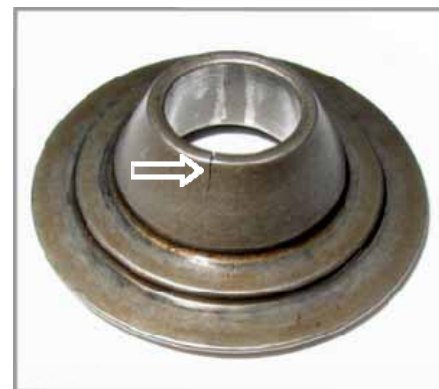
Kuva 8. Sylinterin no 3 imuventtiilin ulompi jousilautanen

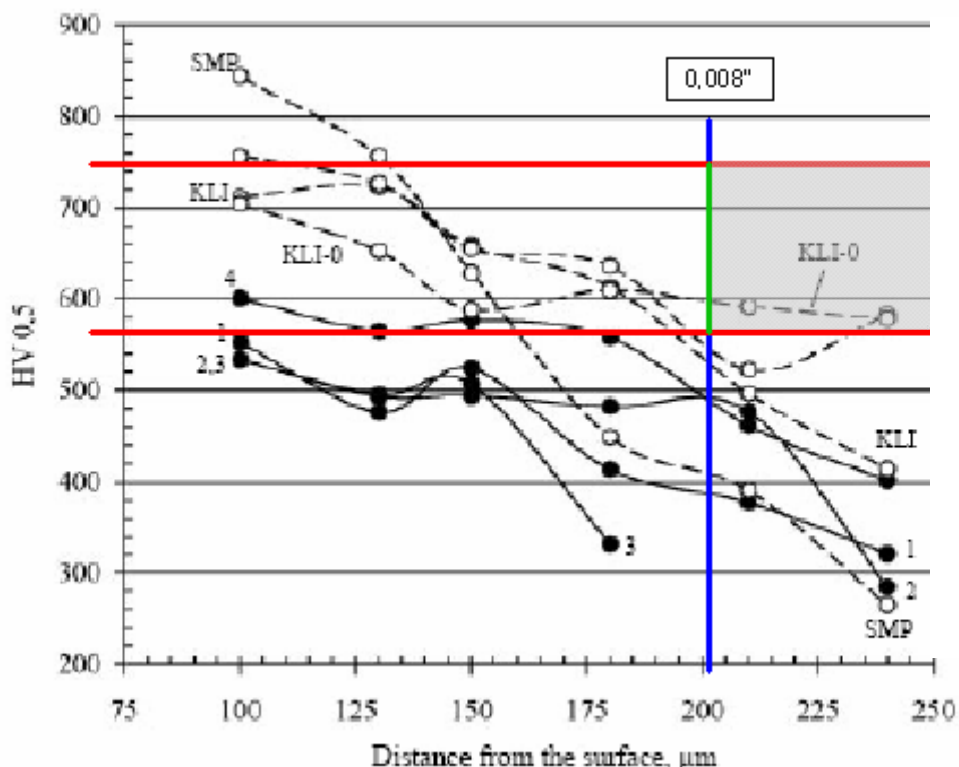
*”Vähäiset erot makrokovuuksissa ja erot sulkeutumarakenteessa eivät selitä jousilautasten murtumisen syytä. Myöskään väsymiseen viittaavia merkkejä ei SEM-tutkimuksen mukaan ollut, vaan murtuminen on johtunut ylikuormittumisesta. Todennäköisin syy on heikko hiiletyskarkaisu (ohut kerros ja matala kovuus), jossa hiiletysvaiheessa pintaan on muodostunut ferriittiverkko. Samalla koko hiiletyskarkaisun etu, puristusjännitys pinnassa, on menetetty.”*

Moottorin sylintereiden 1-4 imuventtiilien ulompien jousilautasten pintakarkaisukerroksen kovuusprofiilit on esitetty kuvan 9 taulukossa mustilla ympyröillä ja ehyillä viivoilla. Vertailujousilautaset (KLI, KLI-0, EI KOODIA, SMP) valkoisilla ympyröillä ja katkoviivoilla. Pintakarkaisukerroksen kovuusprofiilien tulisi läpäistä kuvan harmaa alue, joka esittää suunnitteluvaatimuksen mukaisia kovuuksien ala- ja ylärajoja määrättyllä syvyydellä (kovuus 87-91 HR15N, syvyys 0.008–0.014 tuumaa).

Kuva 9. Imuventtiilien ulompien jousilautasten pintakarkaisukerroksen kovuusprofiilit
