Tutkintaselostus

C7/2005 L

Matkustajaportaiden kaatuminen Rovaniemen lentoasemalla 14.12.2005

AIRBUS A321

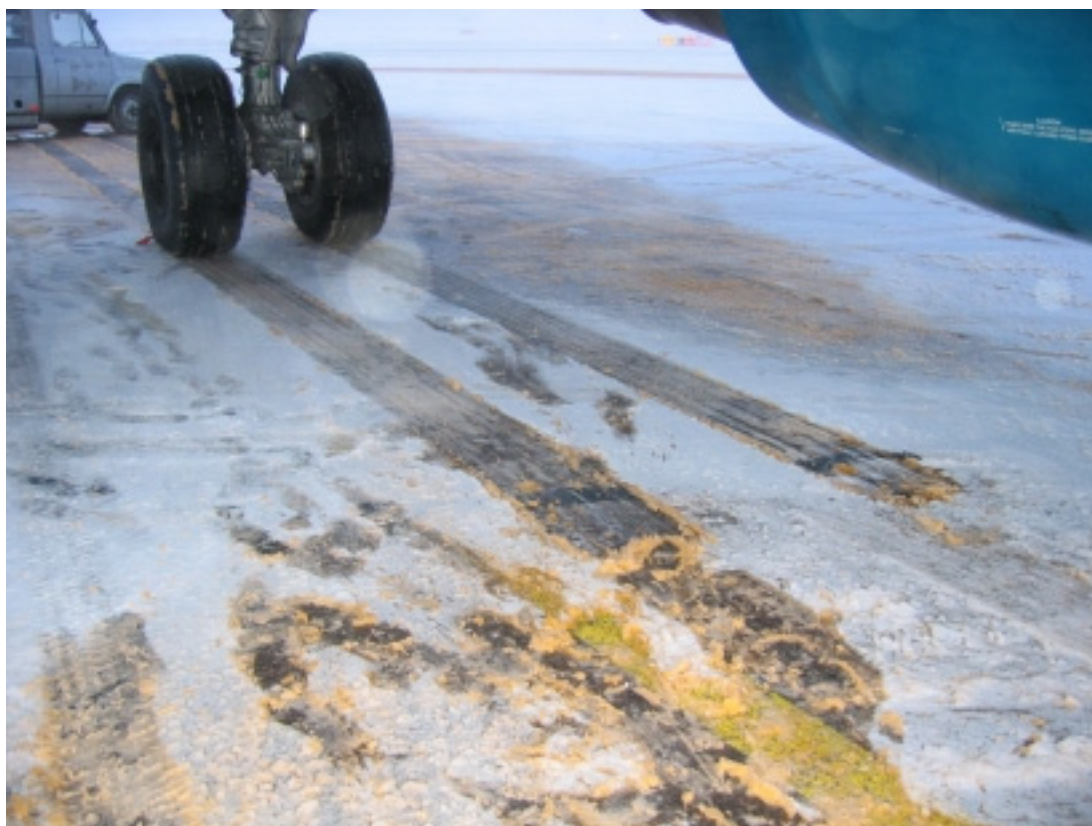
Kuva 1. Lentokoneen liikkumisjäljet

Koneen liikkeessä oikeaan siipeen kiinnitettyinä ollut polttoaineletku kiristyi ja repäisi irti koneen siivessä olleen tankkausliittimen. Polttoaineletkussa ollut paineellinen polttoaine, noin 40 litraa, purkautui ulos asematasolle. Letku ei osunut alueella työskennelleisiin henkilöihin, mutta yksi kuormaaja sai polttoainesuihkun päällensä. Koneen siivessä ollut venttiili esti polttoaineen valumisen koneen polttoainetankista ulos. Polttoainetta oli siirtynyt tankkiautosta lentokoneeseen noin 500 kg ennen polttoaineletkun irti repeytymistä. Takimmaisen rahtiluukun edessä ollut kuormaushihna kääntyi koneen liikkeessä vinoon asentoon, jolloin sen pehmustamaton kulma teki koneen verhoukslevyihin painauman ja naarmun. Koneen vasemmalla puolella takana olleen vesiauton letku kiristyi koneen liikkeessä, mutta kelalla ollut letku kiertyi auki eikä vaurioita tullut. Koneen pysähtyessä vasen moottori oli noin kolmen metrin päässä vesiautosta.

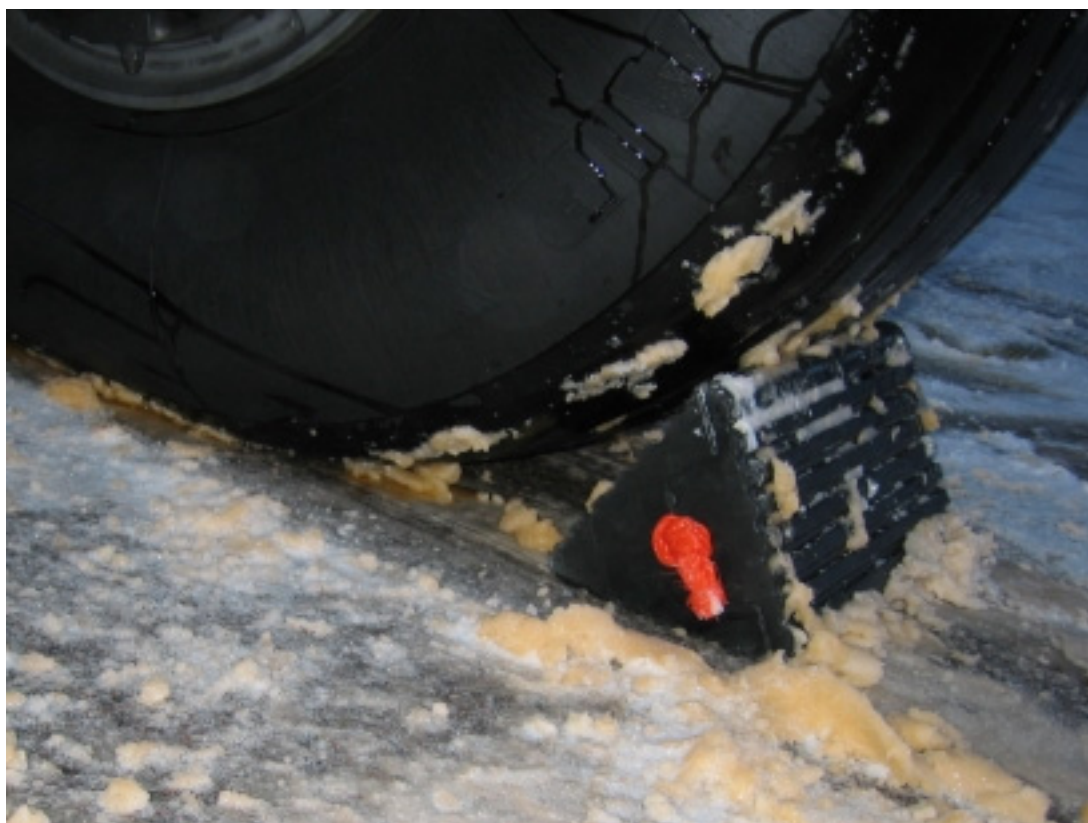
Kuva 2. Pyöräpukki

Kuormaushenkilöstön yrittäessä työntää pukkeja renkaan alle koneen liikkeessä ne eivät muotonsa ja liukkaan alustan vaikutuksesta kiilautuneet päätelineen pyörän alle. Pukki oli huolintayhtiön aloitteesta nastoitettu normaalisti henkilöauton talvirenkaissa käytettä-

Airpro Oy:n tulisi hankkia pyöräpukkeja, jotka materiaalinsa ja muiden ominaisuuksiensa ansiosta varmistaisivat lentokoneen pysymisen paikallaan yhtiön toiminta-alueen lentokentillä vallitsevissa olosuhteissa. Airpro Oy:n tulisi kehittää yhtiön käyttämän huolintakaluston suojauksia niin, että ne ovat riittävät estämään toiminnassa tapahtuvat lentokaluston vauriot.

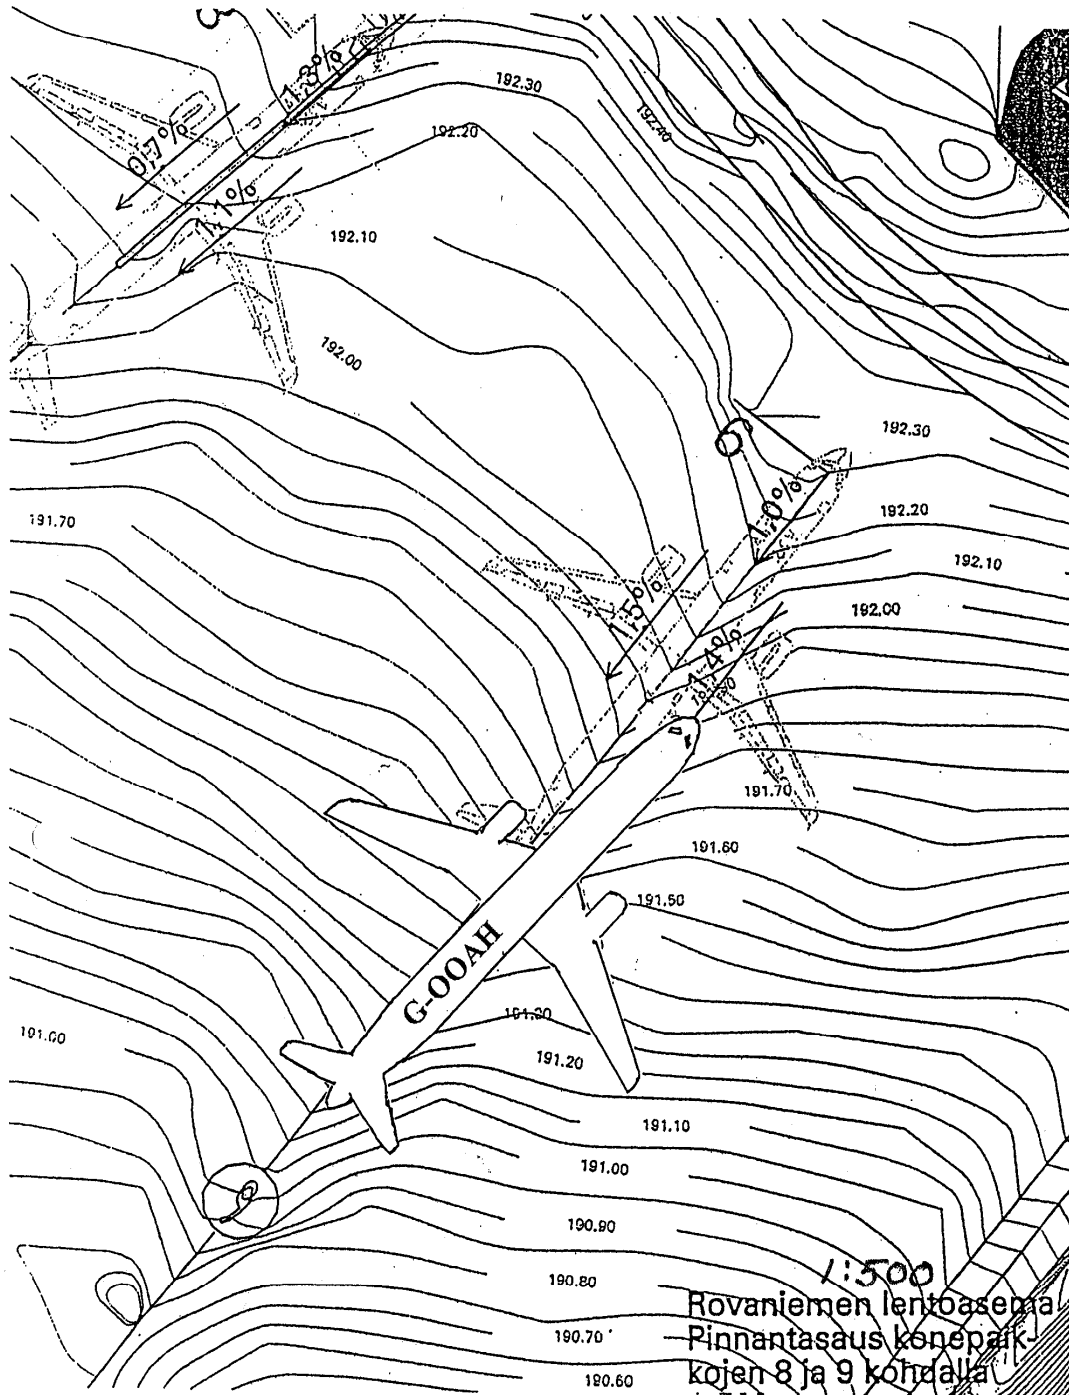
PIIRROSLIITE III

Liittyy Rovaniemen kihlakunnan poliisilaitoksen ilmoitukseen 6670/S/33049/05,
 onnettomuustutkinta Rovaniemen lentokentällä.
 Koneen sijainti tapahtuman jälkeen pysäköintipaikassa 9.
