## Tutkintaselostus

B 3/2006 L

# Lento-onnettomuus Hirsijärvellä 8.8.2006

OH-U396

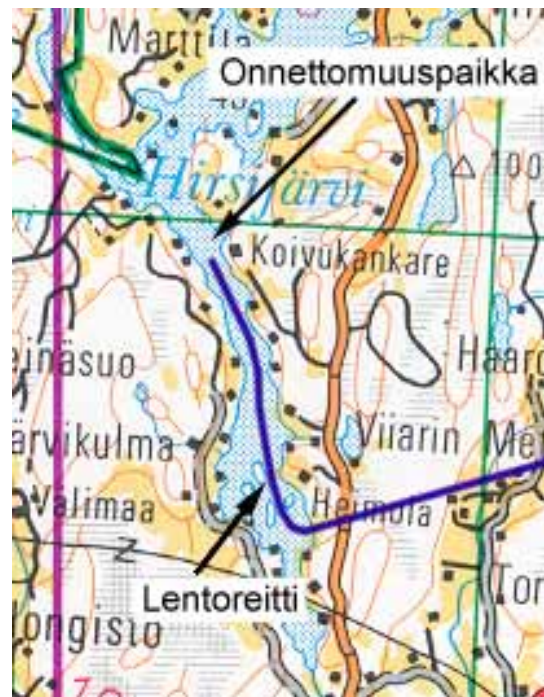
Molemmat päivän lennot olivat taltiointuneet GPS-laitteeseen (Garmin). Ohjaaja lähti onnettomuuslennolle Inkoon saaristosta Hirsijärven suuntaan noin klo 19.45. Matkalentokorkeus vaihteli 220–320 metrin välillä merenpinnasta. Karjalohjan Seljänalanen-järven kohdalla ohjaaja ilmeisesti tarkasti järven lentäen alimmillaan noin 6 m järven pinnasta (56 m korkeudella merenpinnasta). Sieltä hän jatkoi lentoa kohti Hirsijärveä lähestyen järven eteläosaa idästä. Ohjaaja kaartoi oikealle järven päälle ohittaen etelämpänä olevan voimajohdon. Järven päällä hän laskeutui 20–30 m korkeuteen järven pinnasta lentäen luoteeseen mahdollisen laskualueen yllä. Klo 20.16.41 lentokone törmäsi noin 20 m korkeudella ja 62 solmun (115 km/h) nopeudella järven ylittäviin 20 kV voimajohdon johtimiin. Tämän seurauksena lentokone putosi järveen jäaden veteen ylösalaisin kellukkeiden varaan.

Kuva 1. Onnettomuuskoneen GPS-tallenteen lentoreitti (kartta Genimap lupa nro. L7014/07)

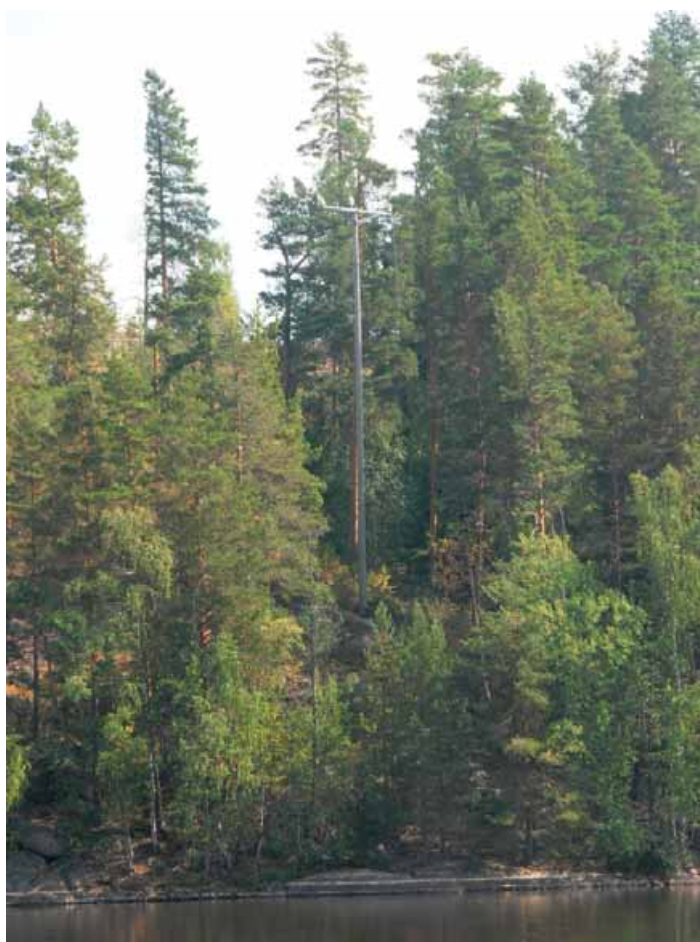
Onnettomuuspaikka sijaitsee Hirsijärven keskiosan kapeimmassa kohdassa. Onnettomuuspaikan koordinaatit ovat N60°19'04.8 ja E023°24'10.2. Järven ylitse kulkee voimajohto, jota kannattelee järven kummallakin rannalla sijaitsevat pylväät. Pylväiden välinen etäisyys on noin 270 m. Pylväiden päät ovat puidenlatvojen alapuolella (kuva 2). Itäpuolen pylvään pää on 23 m ja länsipuolen 27 m korkeudella järven pinnasta.

Kuva 2. Itäpuolinen voimajohtoa kannatteleva pylväs.

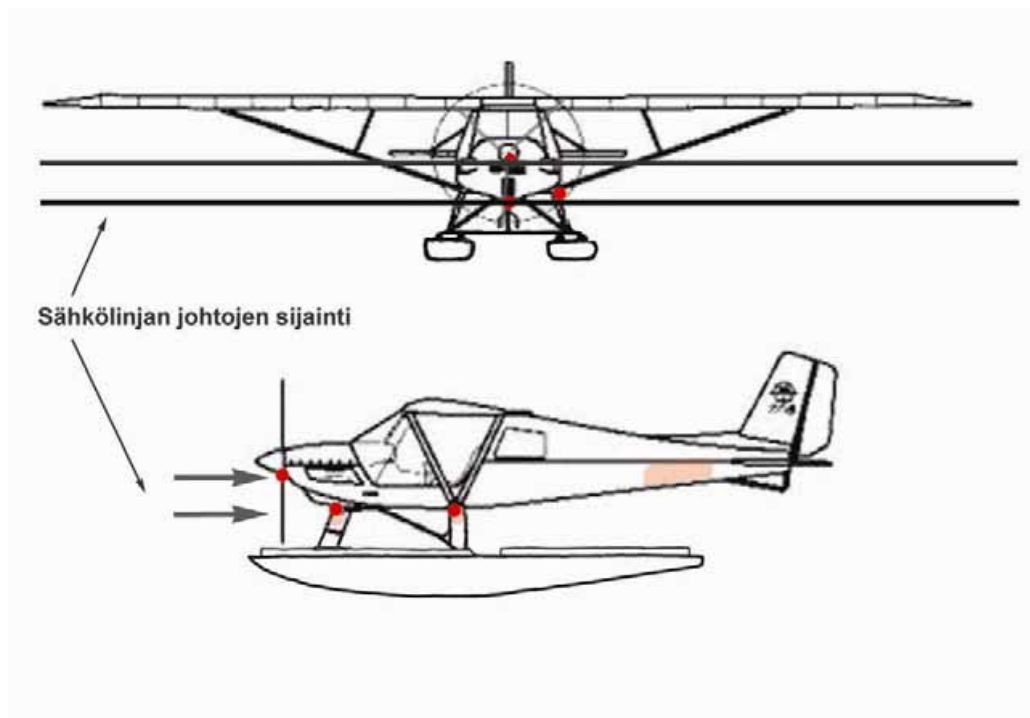
Tutkinnan yhteydessä koneesta löytyi useita sähköjohtimien aiheuttamia törmäyksen ja valokaaren aiheuttamia jälkiä. Potkurin navan yhdestä kiinnityspultista ja potkurin yhden lavan tyviosasta löytyi iskemäjälkiä. Teräksestä valmistetun nokkatelineen tyvestä vasemmalla reunalta löytyi johtimen jättämä syvä iskemäjälki. Johtimien iskemäjälkiä ja -naarmuja löytyi myös koneen vasemmalla puolelta etummaisesta kelluketuesta ja sen kiinnityslaipasta sekä takimmaisesta kiinnitystuesta ja perärungon muovikomposiittikuoren alapinnalta. Koneen oikealla puolella potkurin takana moottoripellissä oli poikittaisuuntainen halkeama. Samoin koneen oikealla puolella oli moottoripellin yhden kiinnitysuuvun metallisessa kannassa valokaaren aiheuttamia sulamisjälkiä. Moottoritilassa oli

saman ruuvin sylinterinkannen ruuvinkannassa myös valokaaren jälkiä. Oikean siiven etummaisessa tukivarressa oli koko varren matkalta useita pistemäisiä hitsausjäljen kaltaisia sulamisjälkiä.

Iskemäjälkien perusteella kone törmäsi voimajohtoon suorassa vaakalennossa. Tätä vahvistavat GPS-tallennetiedot, joista näkyy, että koneen suunta ja korkeus on viimeisten tallennusvälien aikana säilynyt samana. Törmäyshetken asento on esitetty kuvassa 3.

Kuva 3. Tutkintalautakunnan näkemys koneen asennosta osumahetkellä. Koneesta löydetyt johtimien osumakohdat on merkitty punaisella värillä.

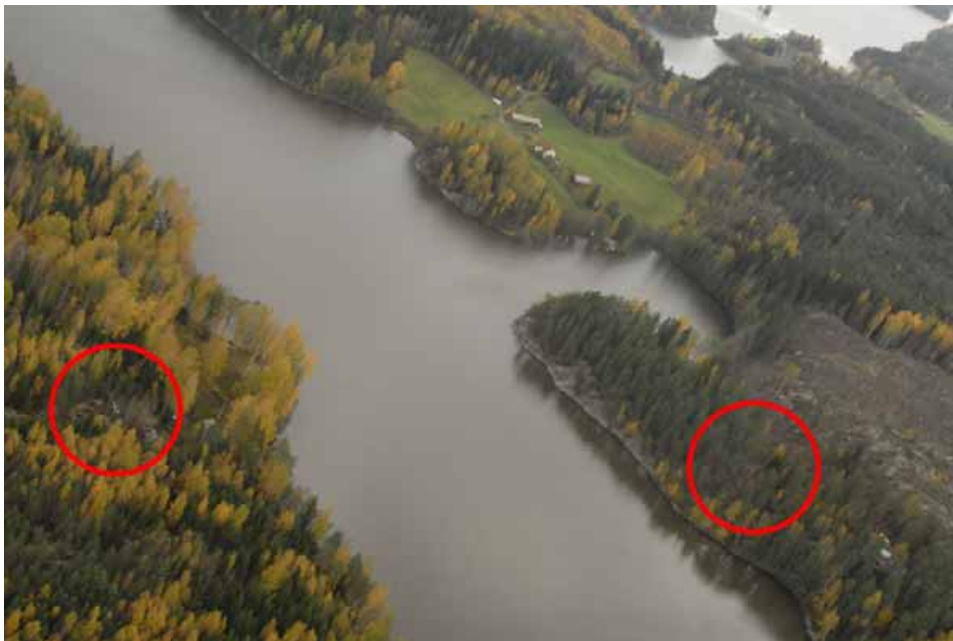
Tutkintalautakunnan näkemyksen mukaan Hirsijärven ylittävä johto oli onnettomuuslen­ nolla nähtävissä ainoastaan sitä kannattavista pylväistä, jotka sijaitsivat järven kummal­ lakin rannalla 270 m päässä toisistaan. Pylväät ovat kuitenkin puiden katveessa ja nii­ den päät puiden latvojen alapuolelle, minkä vuoksi johto on lähes mahdoton havaita il­ masta käsin. Tutkintalautakunta ilmakuvasi korjatun voimajohdon 17.10.2006. Järven ylittävä johto on edelleen hyvin vaikeasti havaittavissa (kuva 4).

Kuva 4. 20 kV voimajohto ja onnettomuuspaikka ilmasta kuvattuna 17.10.2006 noin 200 m korkeudelta. Voimajohtoa kannattelevat pylväät ympyröity.

Voimajohto oli erittäin vaikea havaita ilmasta. Voimajohdossa ei ollut varoitus- tai huomiomerkitöjä ja sitä kannattelevat pylväävät olivat puiden katveessa.

Lentäjien tulee varmistaa lentoonlähtö- ja laskeutumisaikan turvallisuus tarkastamalla se maasta käsin ennen lentoa ja laskualueen tarkastusta tehdessään lentää turvallisella korkeudella esteiden yläpuolella.
