Tutkintaselostus

C 3/2006 L

Vaaratilanne matkustajalentokoneen laskeutuessa Helsinki-Vantaan lentokentälle 20.2.2006

EMBRAER 170

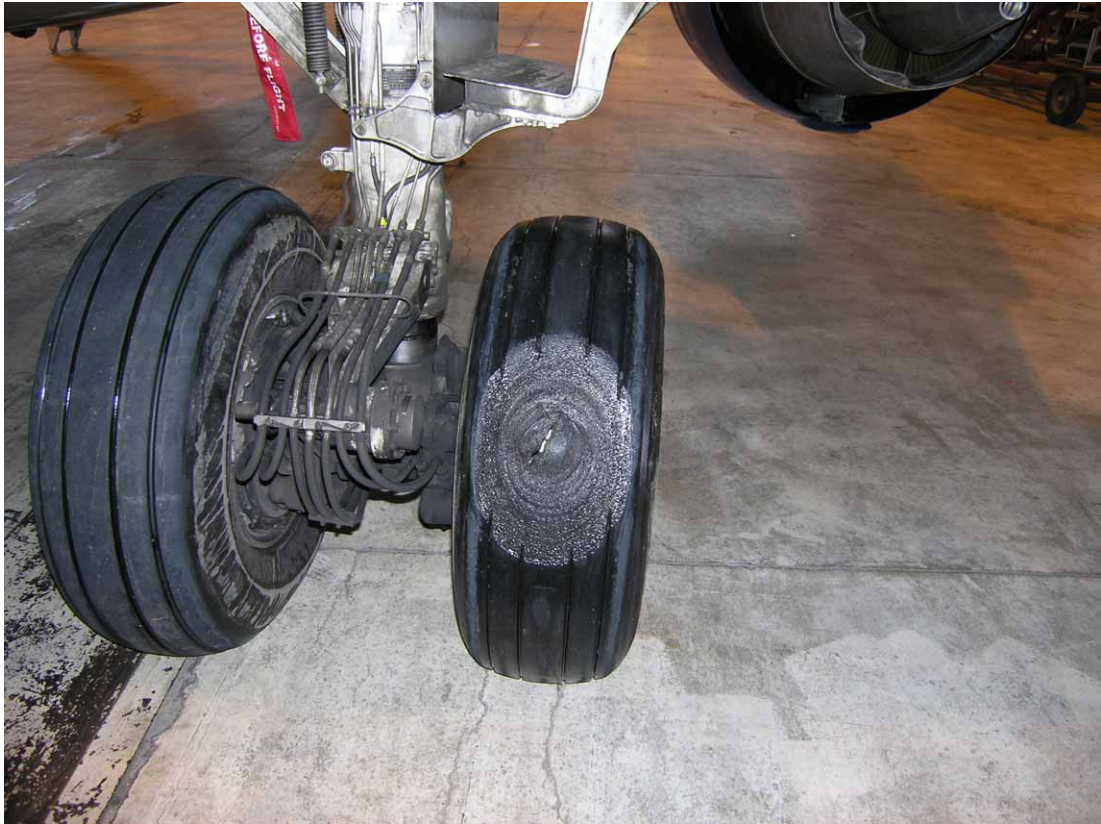
Pysäköintipaikalla selvisi, että kaksi lentokoneen päälaskutelineiden rengasta oli rikkoutunut laskeutumisen aikana. Ohjaajat tekivät vaadittavan vaaratilanneilmoituksen (ASR, Air Safety Report) tapahtuneesta.

Kuva 1. Oikean päälaskutelineen renkaat vaaratilanteen jälkeen (Kuva: Finnair Oyj)

Ilma-aluksen vasemman ja oikean päälaskutelineen ulommat renkaat rikkoutuivat.

Vaaratilanteen jälkeen lentokoneen päälaskutelineiden kaikki neljä rengasta vaihdettiin, hätä/pysäköintijarrujärjestelmän säädöt tarkastettiin ja hätä/pysäköintijarruventtiili vaihdettiin. Töissä noudatettiin lentokonetyypin huoltokäsikirjan ohjeita sekä valmistajatehtaalta saatuja suosituksia. Suoritettujen töiden jälkeen lentokone palasi liikenteeseen.

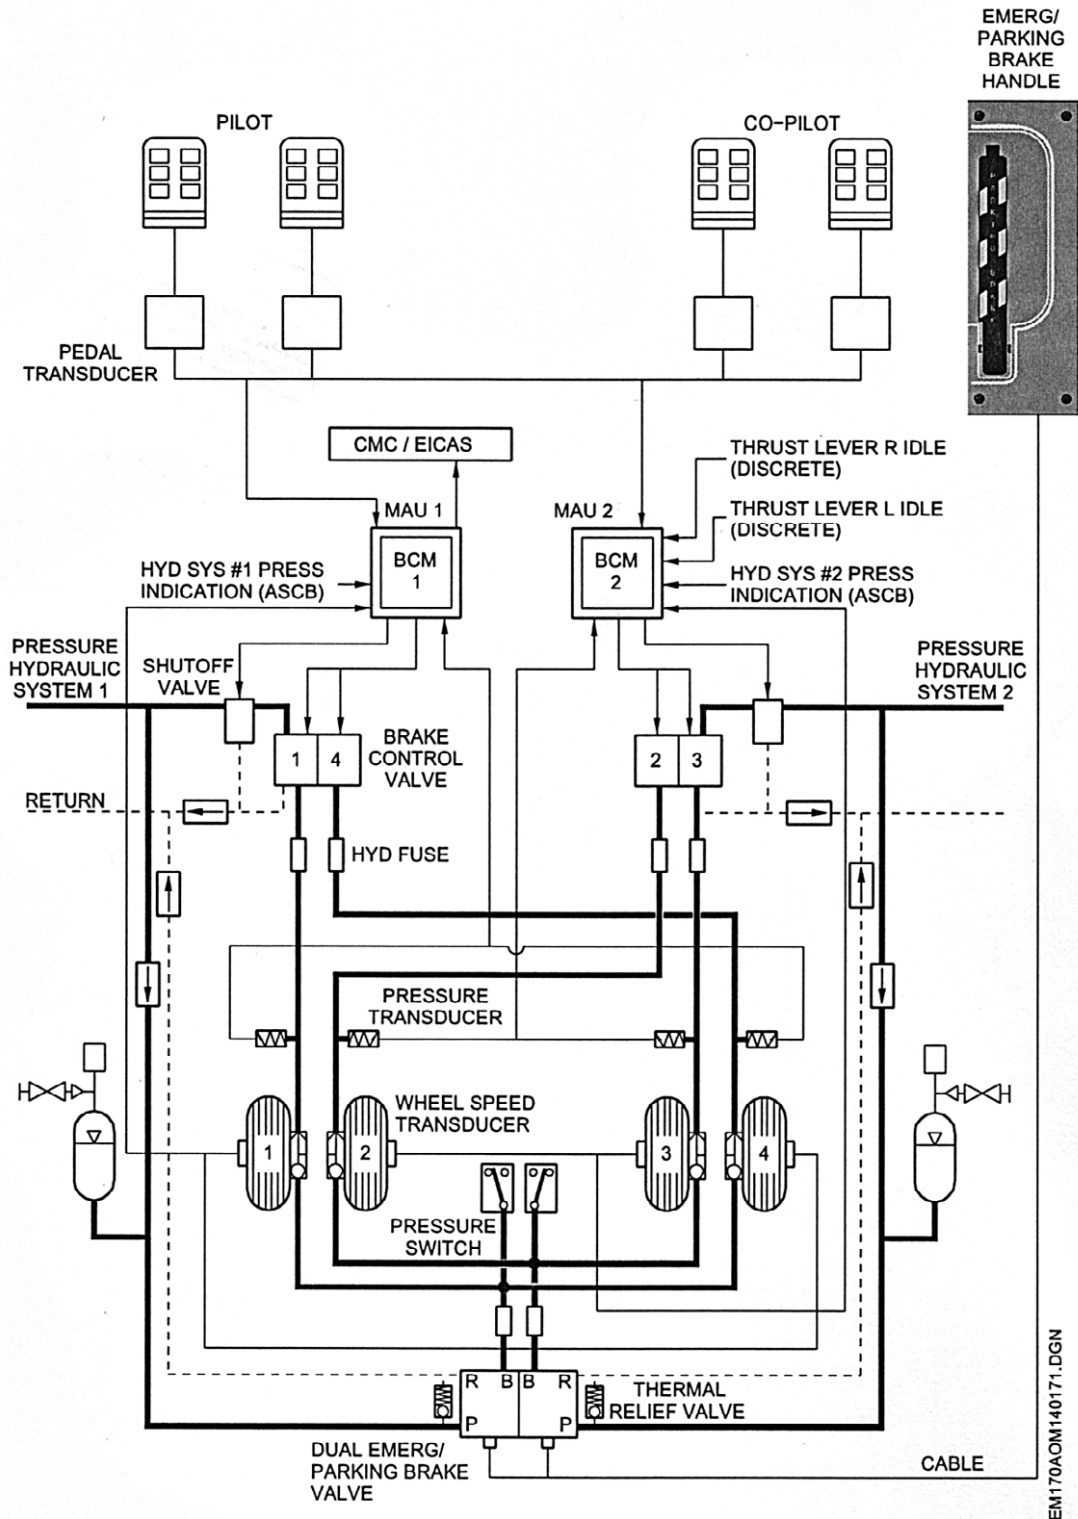
Normaalien pyöräjarrujen varajärjestelmäksi hätätilanteita varten ja pysäköintijarruksi E-170 -koneeseen on asennettu täysin mekaaninen hätä/pysäköintijarrujärjestelmä. Järjestelmää käytetään ohjaamon säätöviputelineessä olevalla hätä/pysäköintijarruvivulla, joka säätää mekaanisesti jarrupainetta kaksoisventtiilin avulla. Hätä/pysäköintijarru saa normaaliolosuhteissa jarrupaineensa koneen hydraulijärjestelmistä 1 ja 2 ja sillä on lisäksi kaksi paineakua, jotka on erotettu suuntaventtiileillä normaaleista hydraulijärjestelmistä. Paineakut takaavat riittävän paineen kuutta täyttä jarrujen käyttökertaa varten, mikäli normaalia hydraulipainetta ei ole käytettävissä. Hätä/pysäköintijarru on erillinen koneen normaalista jarrujärjestelmästä, eikä se vaadi sähköä toimiakseen. Hätä/pysäköintijarrujärjestelmän toiminta on riippumaton siitä, onko lentokone maassa vai ilmassa. E-170 -koneen normaalissa jarrujärjestelmässä on erilaisia suojauksia, jotka muun muassa estävät laskeutumisen renkaat lukkiutuneina, mutta nämä suojaukset eivät toimi hätä/pysäköintijarrua käytettäessä.

Hätä/pysäköintijarrujärjestelmän jarrupainetta mittaa kaksi painekeytkintä. Mikäli vähintään toinen painekeytkin tunnistaa riittävän paineen, syttyy ohjaamon päämittaritaulussa olevaan neliön muotoiseen EMER/PRKG BRAKE -merkkivalokalusteeseen pieni valkoinen teksti "ON".

Kuva 2. Häätä/pysäköintijarrujärjestelmä (Kuva: Finnair Oyj E-170 OM-B)

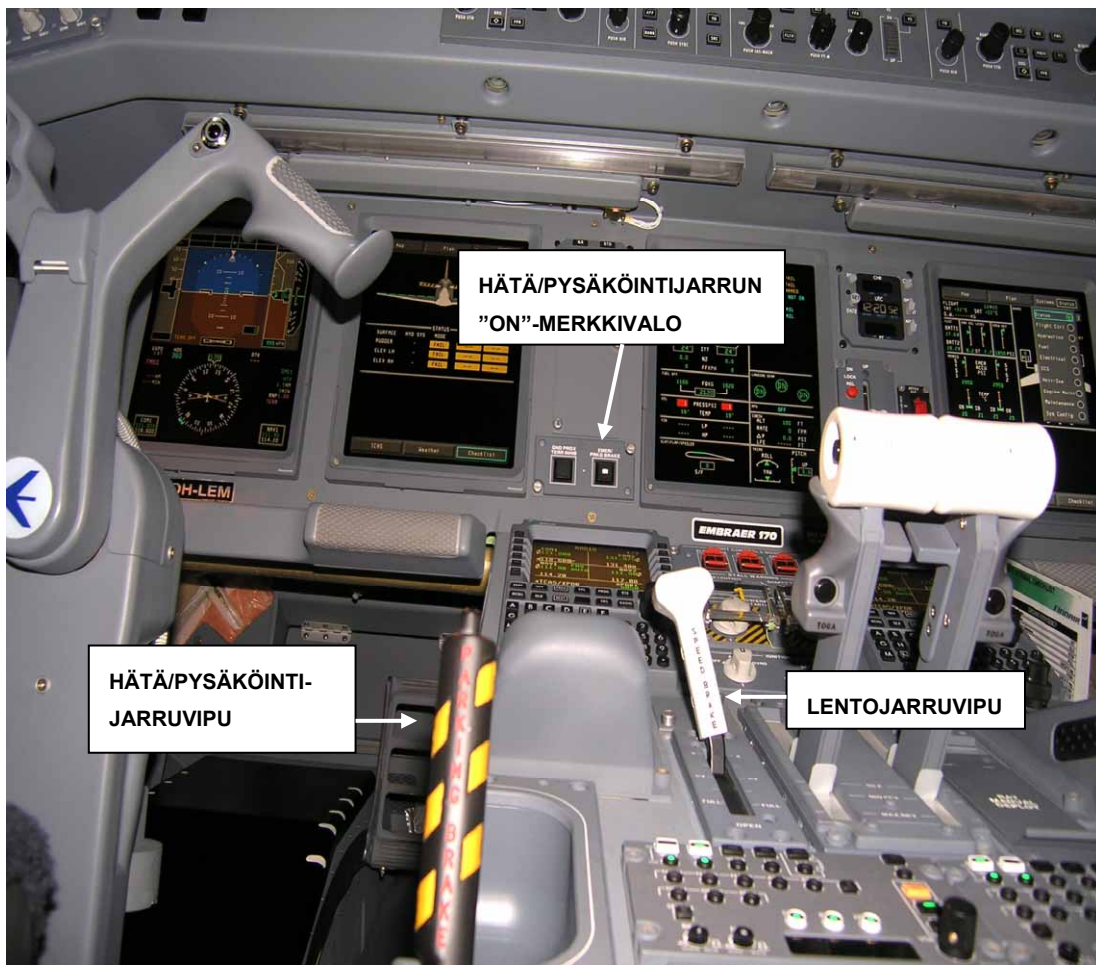
Koneen kapteeni kertoi aiemmin lentämässään MD-80 -koneessa lentojarruvivun olleen vastaavassa kohdassa kuin E-170 -koneen hätä/pysäköintijarruvipu. Tutkintalautakunnan käsityksen mukaan todennäköinen syy väärän vivun käyttöön oli koneen kapteenin varsin vähäinen kokemus E-170 -lentokoneella lentämisestä ja laskeutumiskiitotien vaihtumisen aiheuttama hetkellinen työmäärän lisääntyminen. Väärän vivun käyttöön saattoi myös vaikuttaa kapteenin aikaisempi kokemus MD-80 ja ATR-72 -lentokoneista.

Tutkintalautakunnan käsityksen mukaan merkittävin syy siihen, että ohjaajat unohtivat valkoisen merkkivalon palamisen, oli se, että ohjaamoon ei lentokoneen ollessa ilmassa tule varoitusta, huomautusta tai ilmoitusta hätä/pysäköintijarrun päällä olosta tai järjestelmään tulleesta viasta. Ainoa ilmassa saatava tieto hätä/pysäköintijarrun paineistumisesta on järjestelmän tilasta kertova valo. Kyseinen merkkivalo on väritään valkoinen ja varsin pienikokoinen. E-170 -lentokoneen toimintakäsikirjan (OM-B, Operations Manual Part B) mukaan valkoista valoa käytetään ohjaamossa ilmaisemaan järjestelmien nor-

Kuva 3. Häätä/pysäköintijarrujärjestelmän käyttövipu ja merkkivalo sekä lentojarruvipu (Kuva: Finnair Oyj)
