## Tutkintaselostus

C 4/2006 L

# **Moottorin pysähtyminen lentoonlähdössä ja pakkolasku Joensuun lentoasemalla 24.3.2006**

OH-CVB

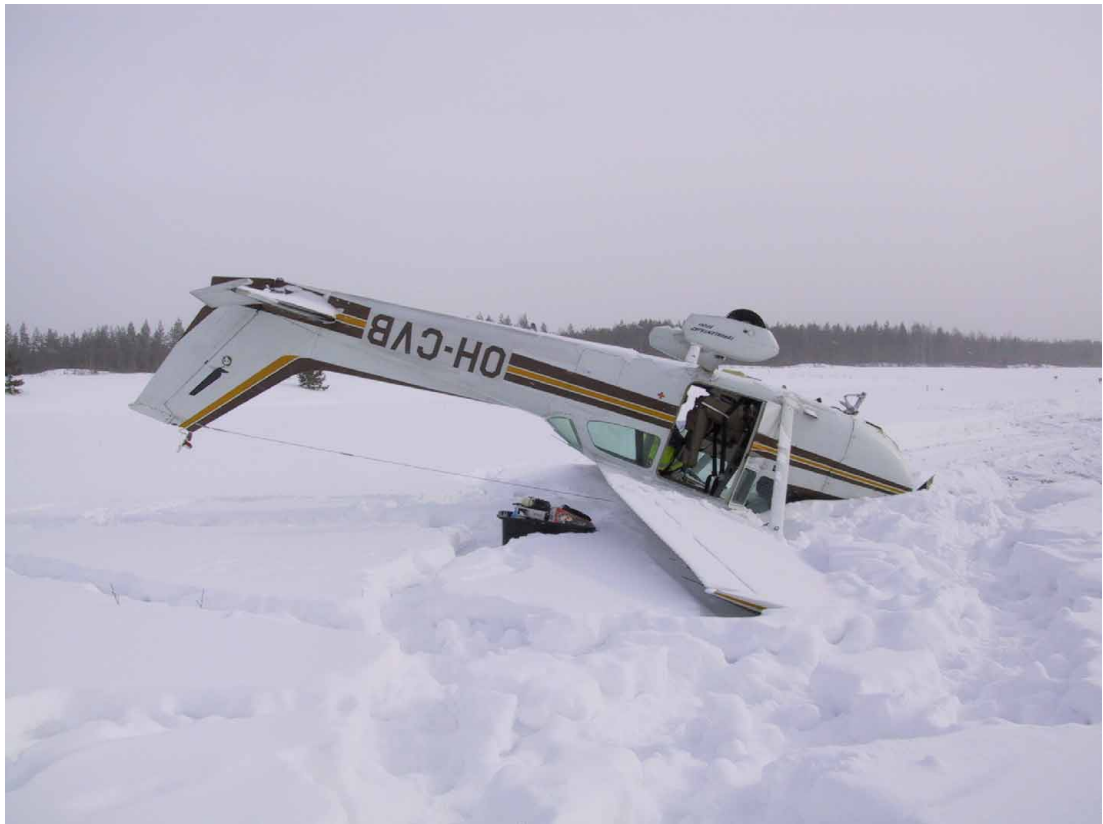
Kuva 1. Lentokone pakkolaskun jälkeen

Ensimmäiset lentokoneen tekemät jäljet lumihangessa olivat päätelineiden pyörien aiheuttamat, jonka jälkeen myös koneen nokkapyörä oli koskettanut lumihankeen. Noin 40 m ensikosketuksen jälkeen vasen pyörä oli noussut ilmaan koneen kallistuessa oikealle, jolloin lentokoneen oikea siivenkärki oli ottanut lumihankeen kiinni. Tämän jälkeen lentokone oli kaatunut nokan kautta selälleen melko pienellä kulmanopeudella. Lentokone pysähtyi noin 160° kääntyneenä tulosuuntaansa nähden. Jälkien perusteella törmäyssuunta oli ollut noin 295°. Lumihangen paksuus oli 60–65 cm.

Lentokone näytti päällisin puolin lähes ehjältä. Laskusiivekkeet olivat sisällä ja ovet kiinni. Nokkapyörän kiinnityshaarukka oli haljennut. Irronnut nokkapyörä ja haarukan osat

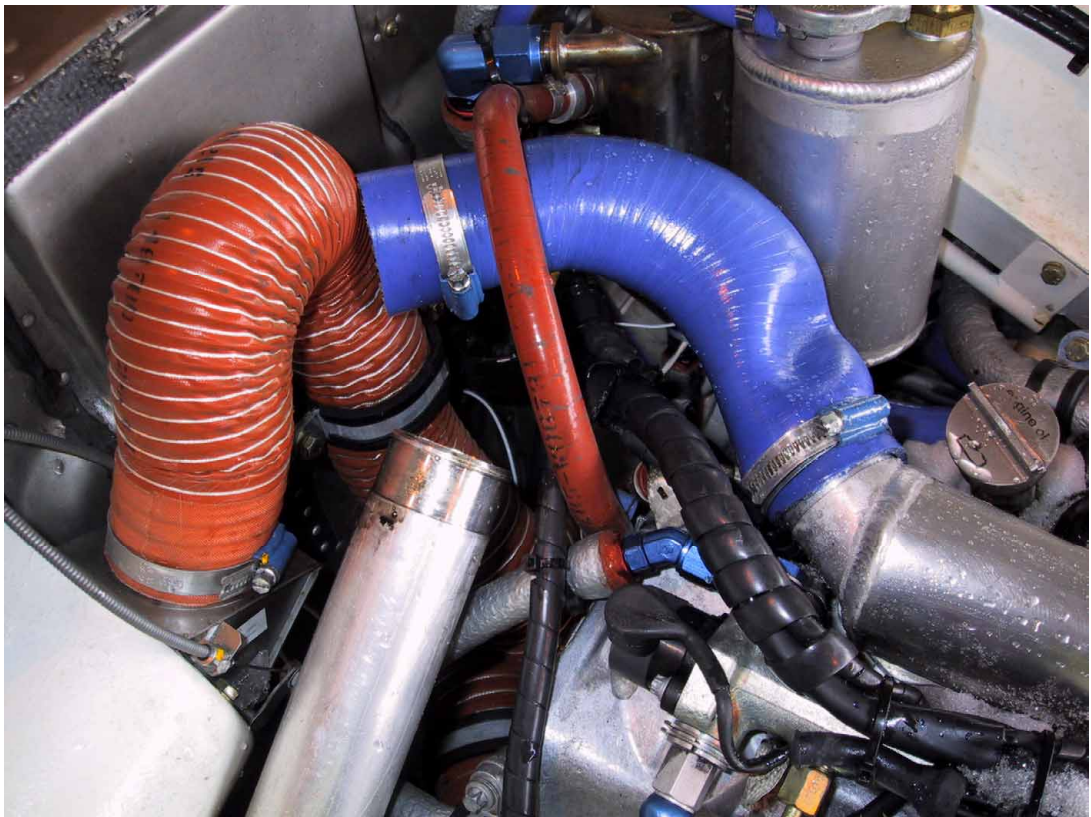
Moottoritilassa ei ollut vaurioita. Öljy- ja polttoaineputket sekä letkut samoin kuin moottorin apulaitteet, säätimet ja anturit olivat kiinni eikä vuotoja havaittu. Huollossa vaihdettu syöttöpumppu irrotettiin ja akselista pyörittämällä sen todettiin siirtävän polttoainetta. Tarkastuksessa havaittiin välijäähdyttimen ja moottorin imusarjan välisen pidemmän ahtopaineletkun irronneen välijäähdyttimen puoleisesta päästä. Letkun pää oli kääntynyt niin, että se oli kiinni moottorin ilmanottoputkessa ja letku oli lommahtanut kasaan imusarjan puoleisesta päästä. Letkunkiristin oli letkun päällä. Kokeiltaessa letku oli helposti työnnettävissä välijäähdyttimen metalliputken päälle. Tällöin myös letkunkiristin oli liu'utettavissa letkun päälle kohtuullisella sormivoimalla.

Kuva 2. Irronnut ahtopaineletku siinä asennossa, jossa se oli avattaessa moottoripellit

Taipuisan ahtopaineletkun irrottua lentoalähdön aikana letkun pää kääntyi moottorin ilmaputkea päin, josta seurasi, että letku imeytyi täysin tukkoon. Sen seurauksena moottori ei saanut ilmaa ja pysähtyi nopeasti. Letkun taivuttua sivulle siihen oli syntynyt lommahdus, joka myötävaikutti letkun tukkeutumiseen. Moottorin valmistajatehtaalle toimitetusta FADEC:in muistiyksikön tiedostosta oli luettavissa ahtopaineen nopea lasku.

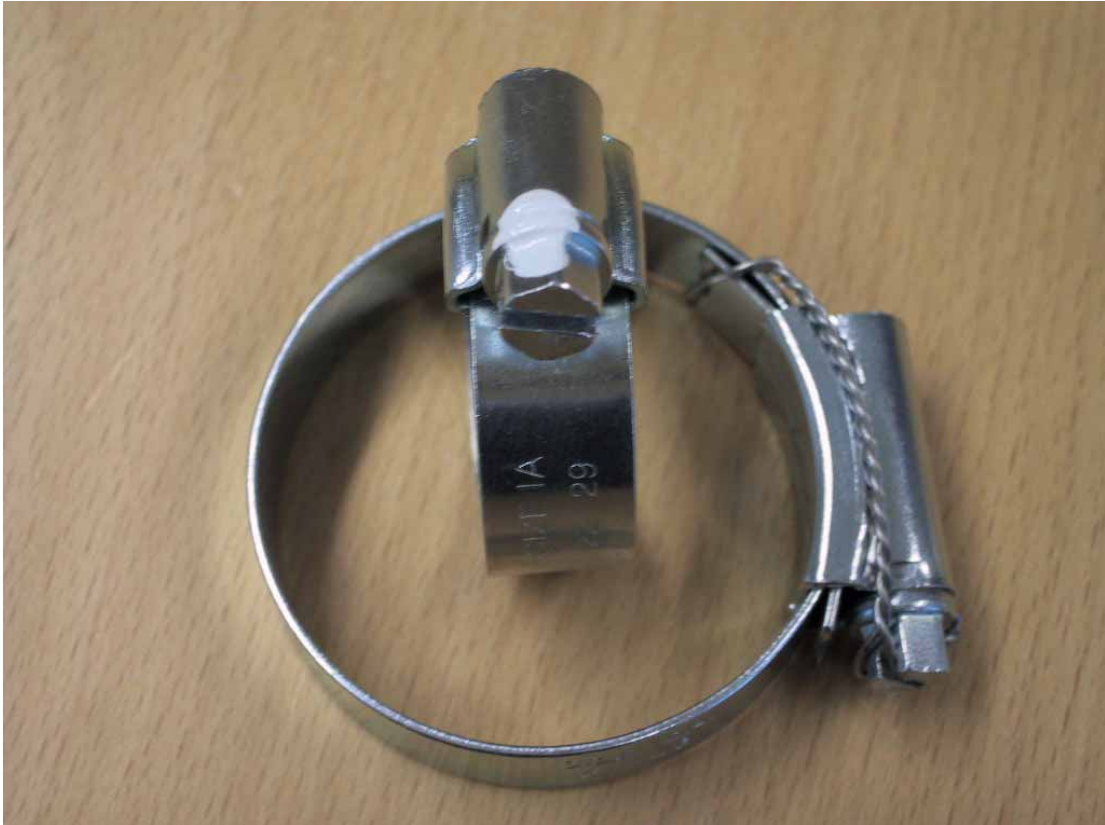
Kyseisessä moottorissa käytetyt letkunkiristimet olivat valmistajatehtaan asentamat. Tällainen kiristin voi jäädä löysälle ilman, että se on silmämääräisesti havaittavissa. Vaikka tämäntyyppiset kiristimet eivät kierry auki itsestään, tutkintalautakunnan näkemyksen mukaan kiristimet tulisi asennuksen jälkeen sinetöidä tarkastajien käyttämällä maalimerkillä tai varmistuslangalla. Sinetöinti auttaa havaitsemaan huollossa mahdollisesti löysä-

Kuva 3. Esimerkki letkunkiristimen maali- ja lankasinetöinneistä
