Tutkintaselostus

C 6/2006 L

Kahden purjelentokoneen yhteentörmäys Orimattilassa 15.7.2006

OH-956 (AC) Sportine Aviacija LAK-17AT

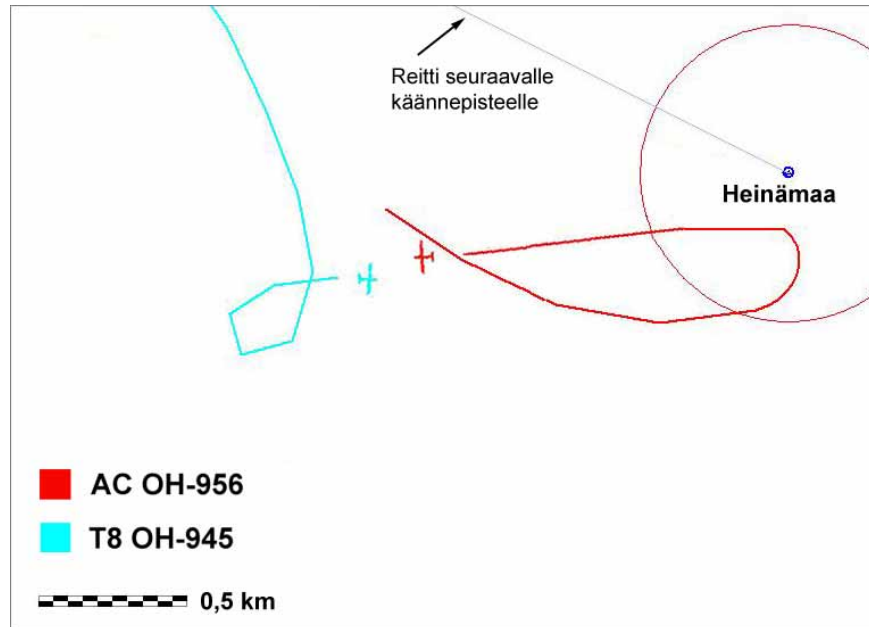
AC lähestyi suorassa vaakalennossa nostoaluetta, jonka T8 oli hetkeä aikaisemmin jät-
tänyt, tarkoituksena palata takaisin samaan nostoon, jonka läpi se oli lentänyt tullessaan
käänneasteelle. AC saapui kantavaan alueeseen, jolloin ohjaaja vähensi nopeuttaan
nostamalla nokkaa keräten viimeisen tallentimen tallennusvälin (18 s) aikana 56 m lisä-
korkeutta. AC ohjaaja ei missään vaiheessa havainnut vastakkaisesta suunnasta lähes-
tyvää T8:a. Koneiden vasemmat siivet osuivat toisiinsa klo 14.37.15 lentokorkeudella
1490 m maanpinnasta. Koneiden kohtaamisnopeus toisiinsa nähden oli törmäyshetkellä
noin 250 km/h.

Yhteentörmäyshetkellä T8 oli kaartamassa oikealle liittyäkseen nostoon, jonka kaartosuunta oli vasen. T8 ohjaaja havaitsi lähestyvän koneen noin 1–2 s ennen törmäyshetkeä. Ohjaaja kertoi yrittäneensä väistää oikealle, mutta ei ollut varma ehtikö kone reagoida väistöliikkeeseen millään tavalla.

Kuva 1. Tilanne yhteentörmäyshetkellä AC punaisella ja T8 sinisellä (Volkslogger tallennetietojen perusteella)

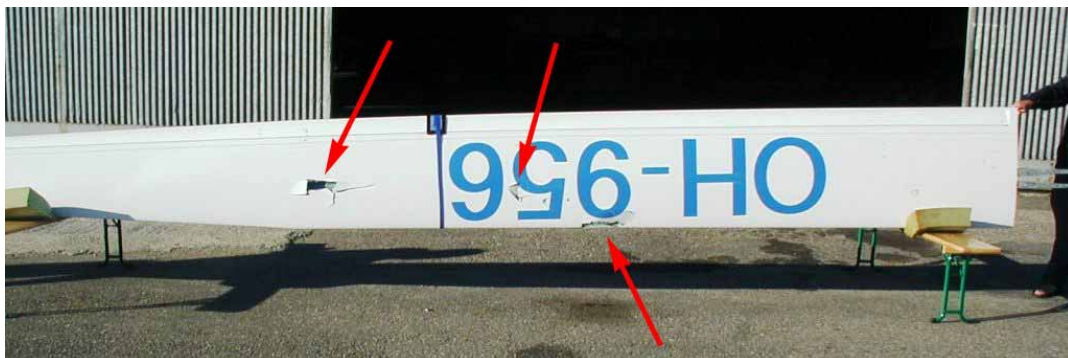
Vasemman siiven tyviosan johtoreunassa oli maalissa pieni halkeama 2,3 m tyvestä. Siiven johtoreunassa sekä johtoreunan ja pääsalon välisellä alueella oli siiven alapinnalla yhteensä kolme reikää (kuva 2). Ulomman reiän kohdalta pääsalon hiilikuitunippuja oli irronnut liimauksesta. Pääsalko on poikkeuksellisesti valmistettu halkaisijaltaan 3 mm hiilikuitunipuista, jotka ovat epoksihartsilla liimattu yhteen pääsaloksi. Vasemman siiven tyviosassa olevassa laskusiivekkeessä oli alapinnalla pieni painauma.

Kuva 2. AC:n vasemman siiven alapinta. Nuolet osoittavat siivestä löydettyihin reikiin.

AC-purjelentokoneen siiven alapinnalla oli kolme reikää: yksi siiven keskiosassa johto- reunassa, toinen noin siiven puolivälissä johtoreunan ja pääsalon välissä ja suurempi reikä noin 4 m tyvestä. Nämä vauriot ovat todennäköisesti syntyneet T8 siiven irronneen jatko-osan osuessa siiven alapinnalle irtoamisen jälkeen.

AC siiven johtoreunan ja pääsalon välissä olevat vauriot olivat siiven lisäpainovesisäiliön alueella. Vaurioiden johdosta vasemman siiven säiliö alkoi tyhjentyä. Vuodon ollessa siiven alapinnalla ohjaaja ei ollut tietoinen siitä ennen kuin Räyskälästä saapunut hinauskone ilmoitti ohjaajalle havainneensa, että säiliö vuotaa. Tämän jälkeen ohjaaja tyhjensi myös oikean siiven vesisäiliön tasatakseen kuorman. Toispuoleinen kuorma aiheuttaa laskun loppuvaiheessa siiven maakosketuksen, koska siiveketeho ei riitä pitämään konetta vaakasuorassa hitailla nopeuksilla. AC:ssa ei ollut muita vaurioita, jotka olisivat merkittävästi vaikuttaneet koneen ohjattavuuteen.

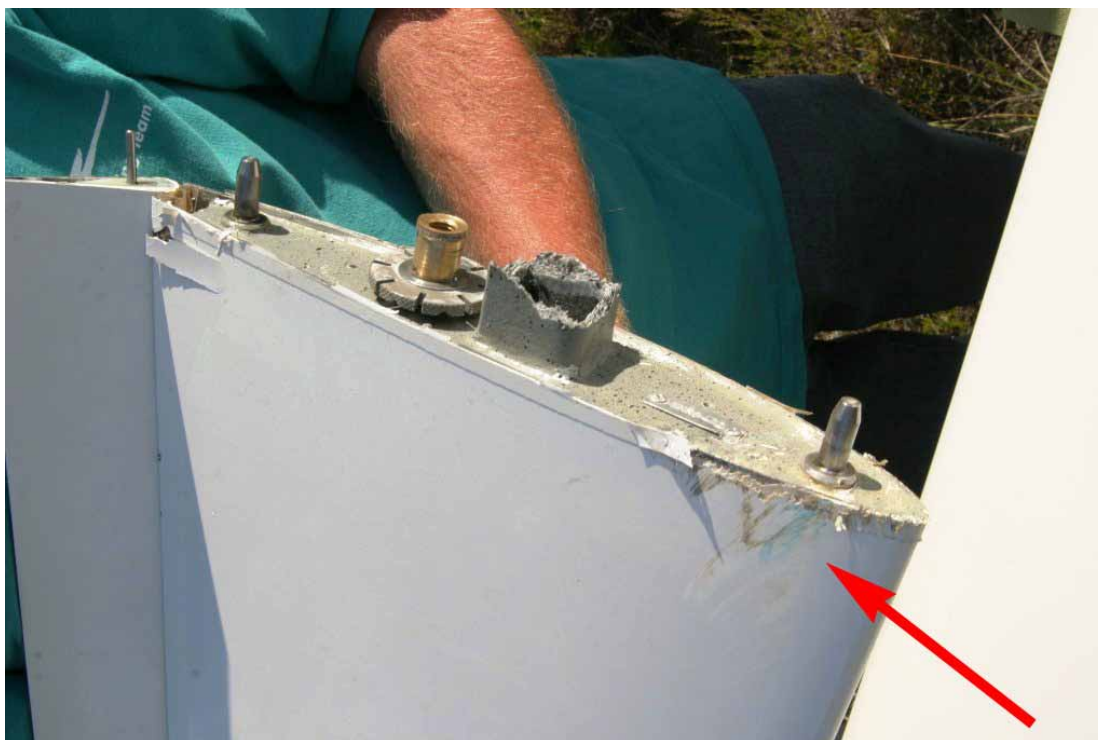
Irronneen siiven jatko-osan alapinnalla oli sininen maalijälki. Tutkimuksissa jäljen väri osoittautui samaksi kuin AC:n siiven alapinnalla olevan rekisteritunnuksen maaliväri.

Kuva 3. T8 siiven irronneen jatko-osan tyvikaari.
Kuvassa oikealla näkyvä sininen maalijälki on merkitty nuolella.

Yhteentörmäyksen ensimmäinen iskeytyminen on tapahtunut, kun T8 siiven jatko-osan kärki on osunut AC:n johtoreunaan noin 2,3 m AC:n siiven tyvestä jättäen johtoreunaan halkeaman. Törmäyksen johdosta jatko-osan kiinnitys on revennyt auki ja jatko-osa on irronnut pyörähtäen ympäri ja osuen AC:n siiven alapintaan, jolloin jatko-osaan on jäänyt

sininen maalijälki AC:n rekisteritunnuksesta. Jatko-osan tyven ulokkeet ovat vaurioittaneet siiven alapintaa, siivessä sijaitsevaa lisäpainovesisäiliötä ja pääsalkoa.

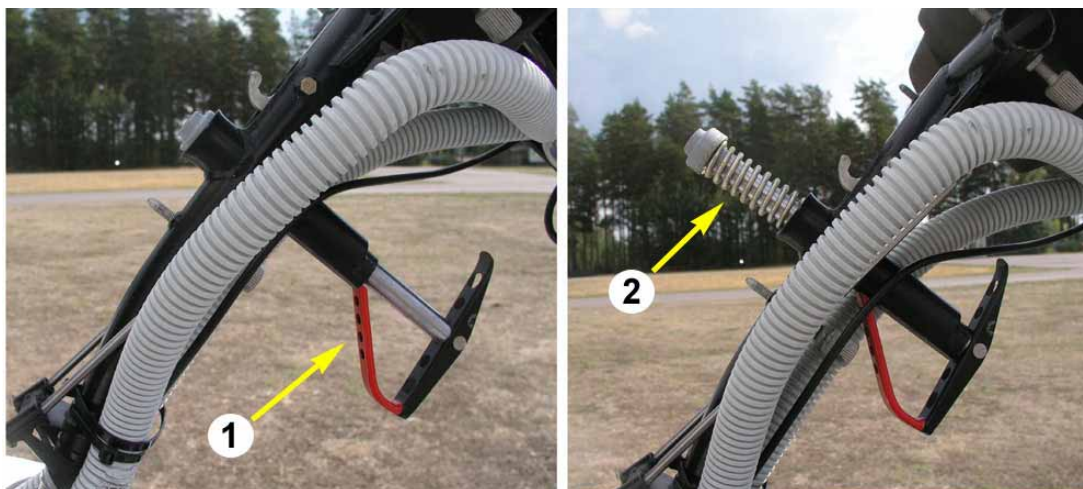
AC:n kuomun pakkolaukaisua tutkittaessa todettiin, että kuomu ei ollut irronnut vaikka se oli ohjeiden mukaan laukaistu. Kuomun todettiin olevan irti kun kone oli maassa. Kuomu oli irronnut lukituksestaan ohjaajan vedettyä pakkolaukaisukahvasta. Ohjaajan kertoman mukaan ilmapirrasta johtuvat äänet ohjaamossa olivat kasvaneet, mikä viittaa siihen, että kuomu on raottunut. Kuomu pysyi kuitenkin paikallaan koko loppulennon ajan kuomua ulospäin työntävän voiman puuttuessa. Ohjaajan käytti alhaista nopeutta koko loppulennon ajan havaittuaan, että kuomun lukitus oli auki. Nopeus säilyi välillä 100–120 km/h.

Kuomun lukitusmekanismeissa on jousi (2), joka ponnahduttaa kuomun etureunaa noin 10 cm ylöspäin kun kuomun pakkolaukaisuvivusta vedetään, jonka jälkeen ilmapirta nostaa kuomun pois ohjaamon päältä. Tällöin jousen täytyy olla lukitsematon eli ”unlocked” (working position) -asennossa. Lukittua asentoa tarvitaan kuomua paikalleen asennettaessa, jolloin jousi täytyy olla vedettynä ja lukittuna. Asennuksen jälkeen jousen lukitus tulee vapauttaa. Kuomun lukituksen rakenteissa ei ole mitään merkintöjä jousen lukituskahvan (1) oikeista asennoista. Itse kahvassa ainoa huomiomerkintä on sen punainen väri. Lentokäsikirjassa, ohjaamossa olevassa lentoonlähtötarkastuslistassa sekä huoltokäsikirjassa on varoitus, jossa ilmoitetaan, että jousen täytyy olla ”unlocked” asennossa jotta pakkolaukaisumekanismi toimisi.

Kuva 4. Kuomun pakkolaukaisujärjestelmän lukitusmekanismi. Vasemmanpuoleisessa kuvassa lukitusjärjestelmän punainen kahva (1) on kuomun asennusta varten tarkoitetussa ”locked” asennossa. Oikeanpuoleisessa kuvassa ponnahdusjousi (2) on ulkona pakkolaukaisuasennossa.

Ohjaaja ei ollut ymmärtänyt täysin käsikirjasta kuomun lukitusmekanismia ja kuomua asentaessaan oli jättänyt jousen virheellisesti ”locked” asentoon. Myös toisessa samantyyppisessä koneessa löydettiin kuomun jousi myös ”locked” asennossa. Tämänkään koneen ohjaaja ei ollut tietoinen lukituksen toiminnasta. Tutkintalautakunnan näkemyksen mukaan jousien lukituksen virheellinen asento koneissa johtuu lentokäsikirjan pakkolaukaisumekanismien ohjeistuksen puutteellisuudesta sekä varoitusmerkkien puutteesta itse jousen lukituskahvassa. Vaikka jousen oikean asennon tarkastaminen mainitaan useassa kohdassa, kahvan eri asentojen merkitykset käyvät ilmi ainoastaan huoltokäsikirjan kaaviokuvasta.
