Tutkintaselostus

C4/2007L

Ultrakevyen lentokoneen pakkolasku Petsmon kylässä 24.6.2007

BMW LAZER IPSOS

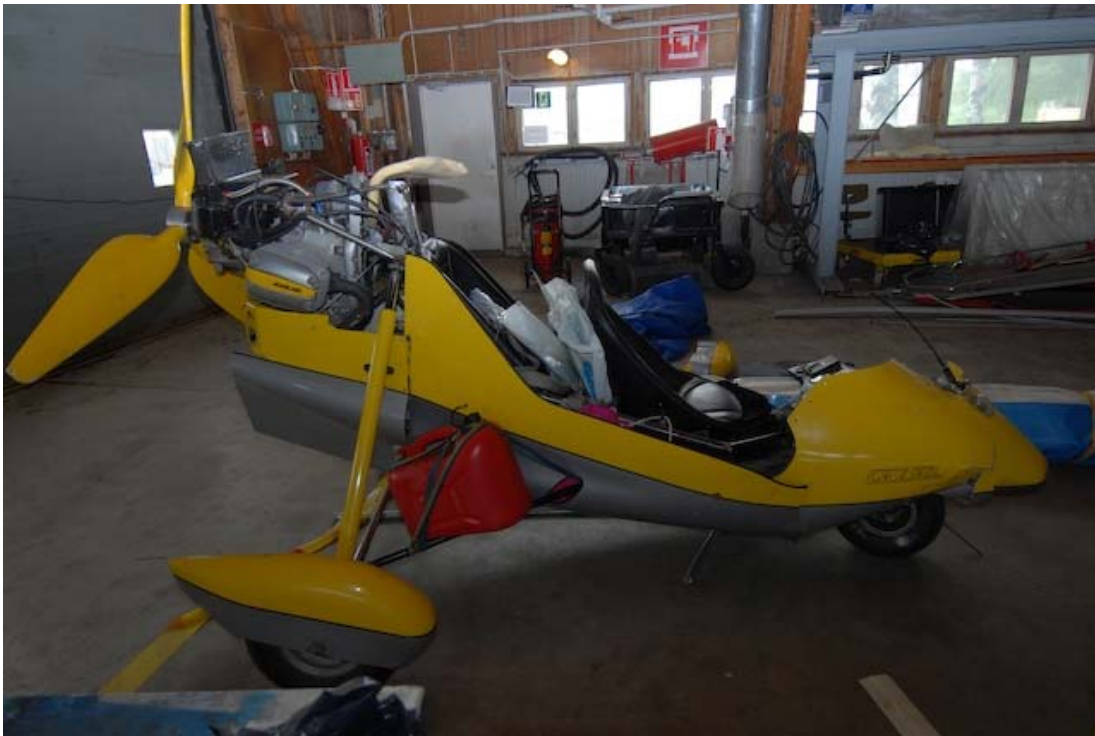
Kuva 1. Koneen runko onnettomuuden jälkeen

Teräksinen runkoputki ohjaajan alta taipui noin 15 astetta oikealle. Rungon teräksinen mastoputki oli mennyt poikki matkustajan pään korkeudelta. Rungon etuosan ja maston välinen putki oli poikki etukiinnikkeestään. Rungon etuosan lasikuituinen muotosuojus oli vaurioitunut. Kompassi oli irronnut paikaltaan. GPS löytyi 30 metrin päästä hyllystä.

Siiven vasemmanpuolinen johtoreunaputki oli revennyt nokkakolmiosta. Masto oli irronnut paikoiltaan ja vaijerit olivat repeytyneet siiven jättöreunasta. Siipikaaret (ylä- ja alalatat) olivat taipuneet.

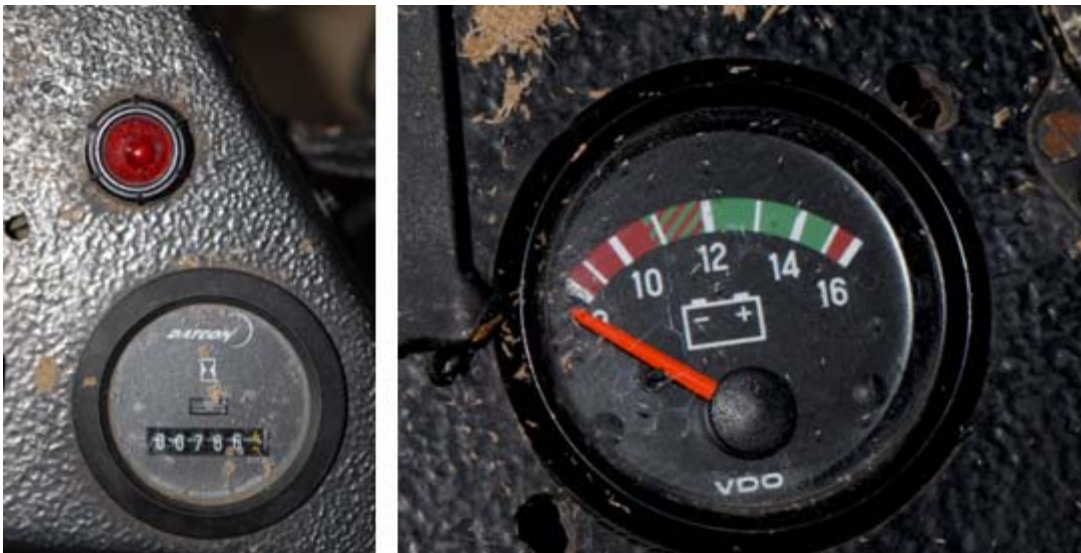
Moottorin valvontamittareista jännitemittari saa käyttöjännitteensä aina päävirtakytkimen ollessa "ON" asennossa. Koneessa on latauksesta punainen varoitusvalo, joka syttyy, kun generaattorin hihna katkeaa tai generaattori muuten ei tuota sähköä.

Kuvat 2 ja 3. Varoitusvalo ja jännitemittari

Jos generaattori lakkaa tuottamasta sähköä moottorin käydessä, häiriön voi havaita kahdella tavalla: latauksen varoitusvalo syttyy ja jännitemittarin lukema laskee näyttämään akun napajännitettä. Onnettomuuslennolla ohjaaja ei huomannut kumpaakaan vaan jatkoi lentoa kunnes moottori alkoi oireilla.

Ohjaaja tiesi varoitusvaloista ja sähköjärjestelmästä sen, että kaksi punaista valoa syttyy aina ennen kuin moottorin käynnistää ja ne sammuvat kun moottori käy. Hän ei tiennyt mittaritaulun vasemman varoitusvalon tarkoittavan öljynpaineen merkkivaloa ja oikean latauksen merkkivaloa. Ohjaaja ei myöskään tiennyt, kuinka kauan moottori voi käydä pelkällä akkusähköllä. Mittaritaulussa ei ollut ohjekilpiä varoitusvaloille. Ohjaaja ei havainnut varoitusvalon syttymistä. Auringonvalo on mahdollisesti heikentänyt varoitusvalon näkemistä.

6. Mittaritaulussa ei ollut ohjekilpiä varoitusvaloille (onnettomuuteen myötävaikuttanut tekijä).
7. Ohjaaja ei havainnut varoitusvalon syttymistä (onnettomuuteen myötävaikuttanut tekijä).

Lentoturvallisuuden kannalta on oleellista, että ohjaajan aloittaessa lentämisen painopisteohjatuilla ultrakevyt lentokoneilla hän perehtyy tai hänet perehdytetään koneen järjestelmiin ja hätätoimenpiteisiin riittävän hyvin.

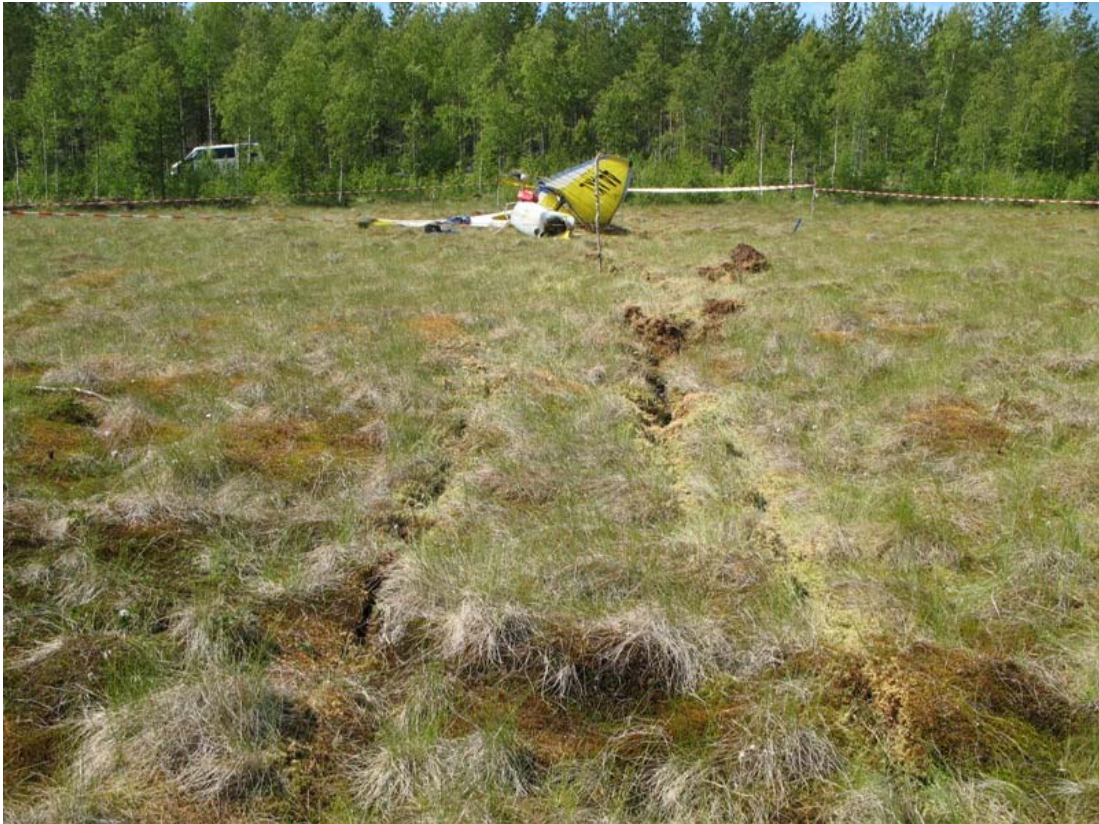
Pakkolaskupaikaksi valittu suoalue, Siklaxmossen, sijaitsee Petsmon kylästä 1,7 kilometriä luoteeseen ja Vaasan lentoasemalta (EFVA) 20 kilometriä pohjoiseen. Suon pinta oli kuiva, mutta pehmeä. Onnettomuuspaikan korkeus merenpinnasta on kuusi metriä ja koordinaatit ovat: 63° 13.943' ja 21° 45.621'.

Rungon ja maassa olevien jälkien perusteella kone oli osunut maahan päätelineilleen, jolloin myös rungon pohja oli osunut maahan. Nokkatelineen iskeytyessä maahan se upposi suohon kyntäen noin kahden metrin matkan. Tämän seurauksena koneen runko on pyörähtänyt kaksi kertaa ympäri vaaka-akselinsa suhteen.

Kuva 3. Onnettomuuspaikka ja jäljet
