## Tutkintaselostus

C5/2007L

# Ultrakevyen lentokoneen aiheuttamat vaaratilanteet Malmin lentoasemalla 12.8.2007

OH-U495

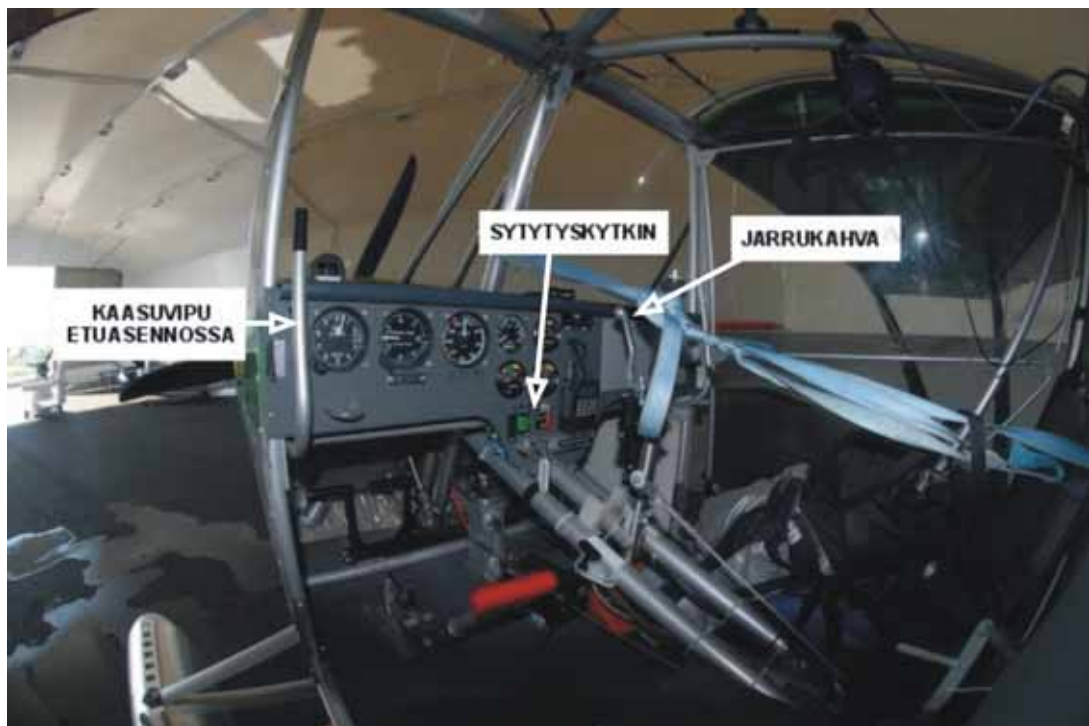
Kuva 1: Kaasuvipu, jarrukahva ja sytytyskytkin

Moottorin käynnistäminen tapahtui siten, että toinen käsi oli pyöräjarrulla ja toisella käännettiin sytytyskytkintä START-asentoon. Koska kaasuvipu oli jäänyt todennäköisesti

täysin eteen, moottori käynnistyi suoraan täydelle teholle. Kone lähti välittömästi liikkeelle, jolloin ohjaaja yritti ohjaussauvassa olevalla jarruvivulla pysäyttää koneen. Koska hän ei saanut konetta pysähtymään, eikä yllättävässä tilanteessa kyennyt vähentämään tehoja tai sammuttamaan moottoria virta-avaimesta, kone ylitti kiitotien 18/36. Koneen nopeus kiihtyi jarrutuksesta huolimatta ja ohjaaja päätti kääntää rullaussuunnan kohti asemataso 1:ä välttääkseen olemista käytössä olevalla kiitotiellä 18/36.

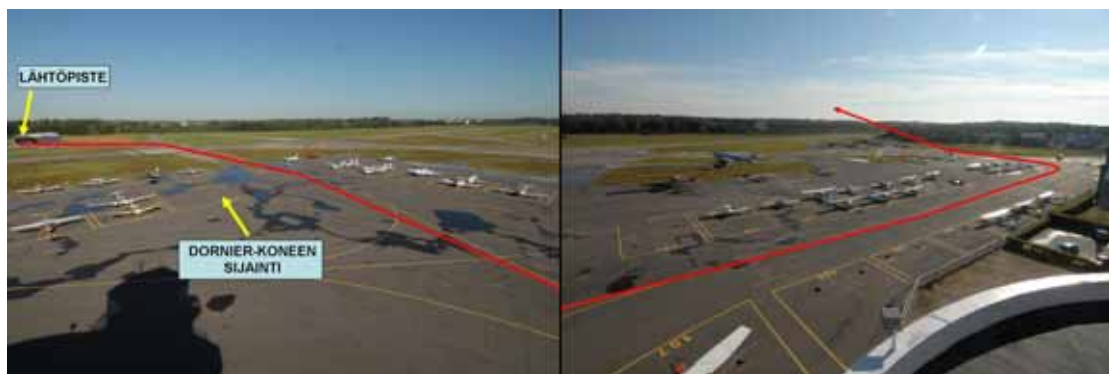
Asematason 1 rullaustien molemmin puolin oli useita lentokoneita, mutta tapahtumahetkellä koneen kulkureitillä ei ollut yhtään konetta tai ihmistä. Ohjaaja rullasi konetta suurella nopeudella keltaista rullaustieviivaa myöten kallistellen puolelta toiselle noin  $\pm 15^\circ$ . Ohjaaja jarrutti voimakkaasti koko rullauksen ajan, jonka takia alumiinikellukkeiden köli-en etuosat ottivat kiinni maahan ja renkaat savuttivat.

Koska rullaustie kääntyy halli 1:n kohdalla kohti rullaustie F:a ja kiitotien 27:n odotuspaikkaa ja suoraan edessä oli ilma-aluksia pysäköityneenä, ohjaaja käänsi koneen varemman kalliistuneena lähes rullaustien F:n suuntaiseksi ja nousi ilmaan.

Kuvat 2 ja 3: Ultrakevyen lentokoneen kulkureitti maassa

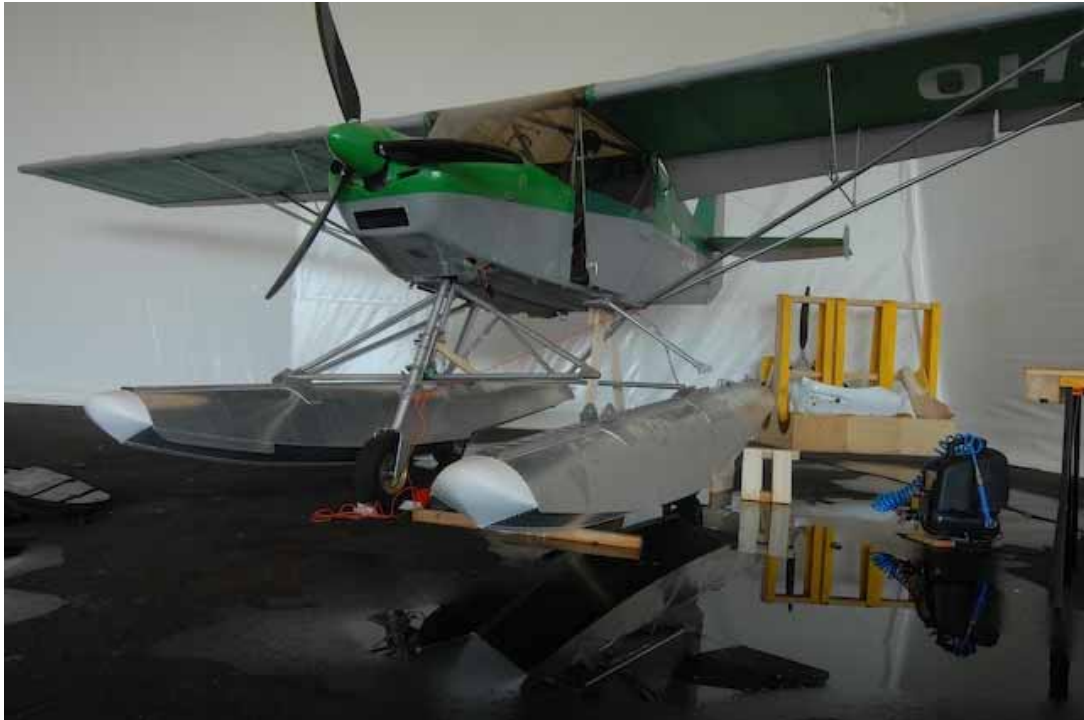
Lentokone vaurioitui lievästi. Vasemman puoleisen kellukkeen tukiliitoksessa oli tapahtunut muodonmuutoksia ja vasemman kellukkeen köli oli kulunut.

Kuva 4: Skyranger V.Max -ultrakevyt lentokone

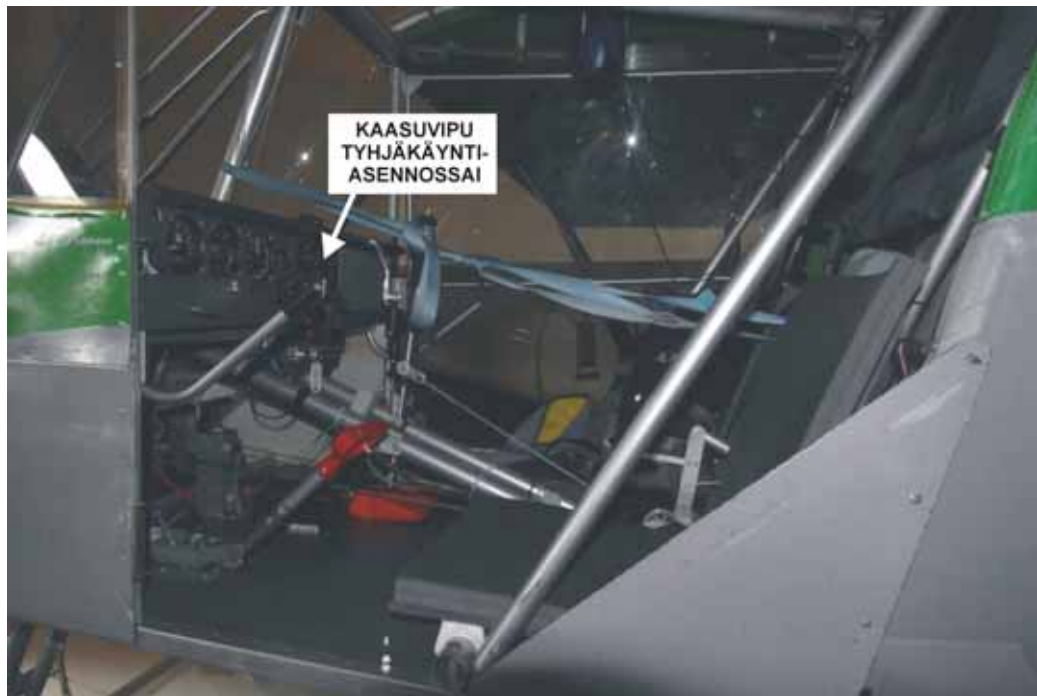
Kaikki ohjaajan lentämät kolme konetyyppiä poikkeavat oleellisesti toisistaan. Skyranger V.Max:ssa kaasuvivun ollessa edessä (täysi teho) se on kiinni ohjaamon mittaritaulussa ja runkorakenteessa. Lisäksi kaasuvivun pään muoto on sylinterimäinen ja näyttää ohjaajan paikalta katsottuna lähinnä runkorakenteelta. Kaasuvivun suunnittelu on tehtaan alkuperäinen. Suomalaisten ultrakevyiden lentokoneiden tarkastuskäsikirjassa ei vaadita tietyn muotoista kaasuvivun päätä eikä merkintöjä. Nämä tekijät sekä keskittyminen ohjaamiseen ovat vaikuttaneet siihen, ettei ohjaaja löytänyt kaasuvivua.

Koneeseen nousemisen ja poistumisen helpottamiseksi kaasuvipu työnnetään eteen. Kyseisessä tapahtumassa kaasuvipu oli todennäköisesti jäänyt etuasentoon ennen moottorin käynnistystä. Ohjaajan tarkoitus oli rullata kone asemataso 1:lle, joten hän ei kertomansa mukaan suhtautunut samalla tavoin ohjaamon tarkastuksiin ja toimenpiteisiin kuin lennolle lähtiessä. Hän ei kiinnittänyt istuinvöitä eikä käyttänyt tarkastuslistoja. Tarkastuslistat olivat vain kyseisen koneen lentokäsikirjassa.

Kuva 5. Kaasuvivun asento tyhjäkäynnillä

Tutkintalautakunta suosittaa, että Suomen Ilmailuliitto ry valmistaisi ultrakevyyden lentokoneiden rullausta ja koekäyttöä varten yleisohjeen ja tarkastuslistamallin. Lisäksi tutkintalautakunta suosittaa, että UL-lennonopettajien perus- ja kertauskoulutuksessa painotetaan tarkastuslistojen oikeata käyttöä.
