Tutkintaselostus

C6/2007L

Helikopterionnettomuus Pelkosenniemellä 16.9.2007

Robinson R22 Beta

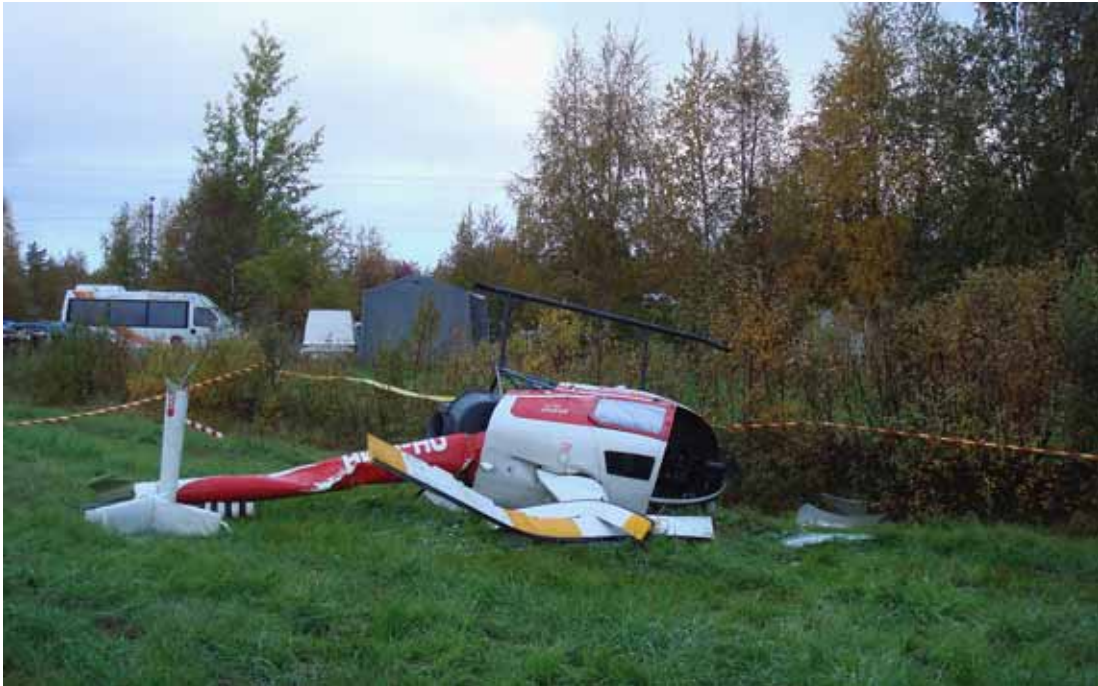
Kuva 2. Helikopteri onnettomuuden jälkeen

Helikopterin ohjaamo oli muodossaan. Vasemman sivuoven ikkunaa lukuun ottamatta kaikki ikkunat olivat osin irronneet ja rikkoontuneet törmäyksen yhteydessä. Oikeanpuoleinen jalas oli katkennut kärjestään ja irronnut etutukivarren etu puolelta. ”Etubeam” oli katkennut ja irronnut rungosta. Jalaksen takatuenta oli vääntynyt. Vasen jalas oli ehyt ja jokseenkin suora. Runko ja sen tukirakenteet näyttivät silmämääräisesti tarkasteltuina pääosin ehjiltä joitakin vähäisiä muodonmuutoksia ja katkeamisia lukuun ottamatta.

Helikopterin maakosketuksen jälkeen toinen pääroottorin lapa oli iskeytynyt pyrstöpuomiin. Kaatumisen seurauksena pääroottorin lavan kärjet olivat iskeytyneet maahan. Lavat olivat paikoillaan pääroottorin navassa ja kietoutuneet toisiinsa. Pääroottorin masto oli murtunut poikki vaihteiston yläpuolelta. Pääroottorin käyttöakseli oli vääntynyt, mutta kiinni vaihteistossa. Pyrstöpuomi oli katkennut irti noin 60 cm:n etäisyydeltä sivuvakaajan etupuolelta. Pyrstöroottorin lavat olivat paikoillaan. Ne olivat taipuneet ja niissä oli painaumuksia.
