Tutkintaselostus

C8/2007L

Lento-onnettomuus Kangasniemellä 8.11.2007

Hughes 369D, H-500

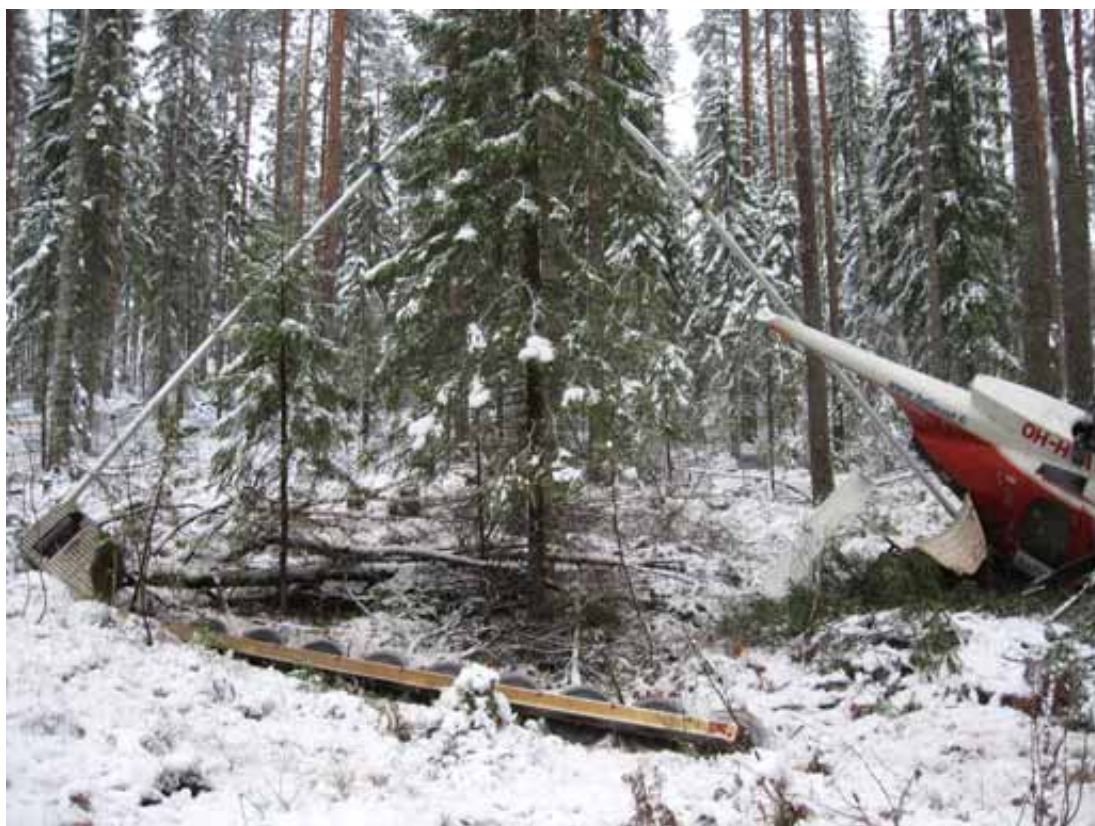
Kuva 1. Helikopteri ja sahausvarustus onnettomuuden jälkeen

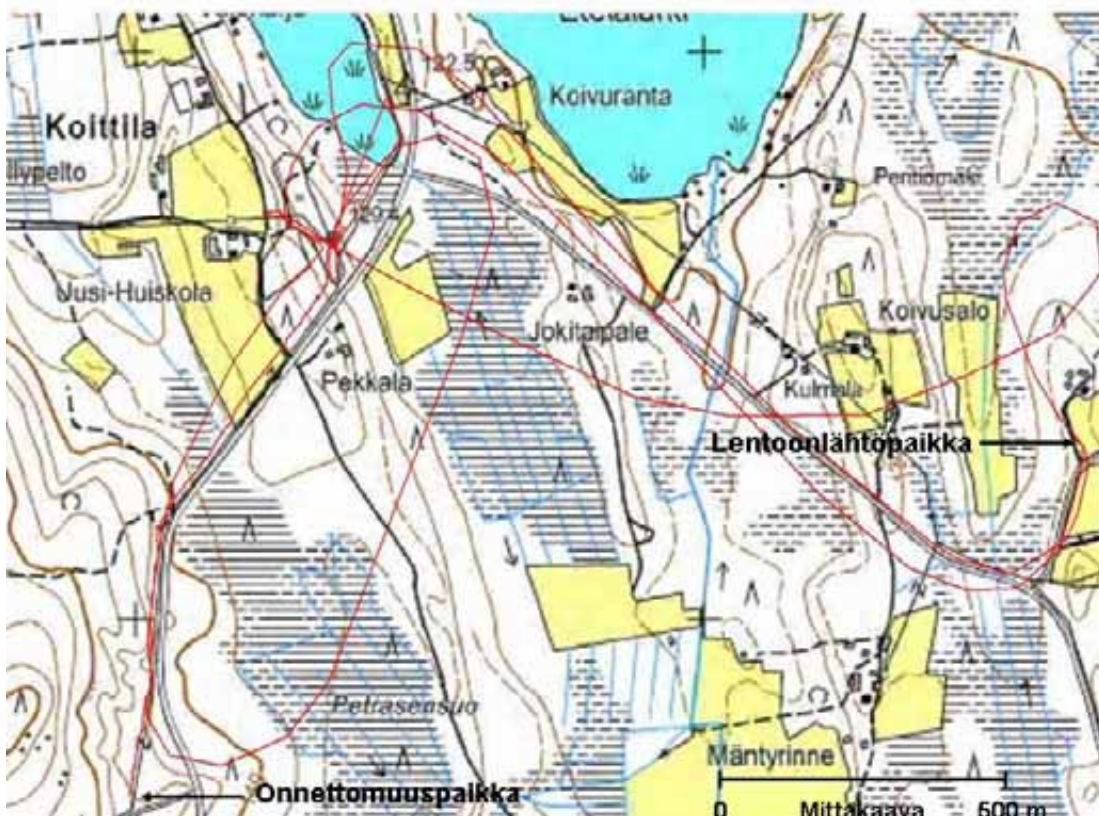
Kuva 2. Onnettomuuslennon reitti (lupa: KTJ/Oikeusministeriö/MML)

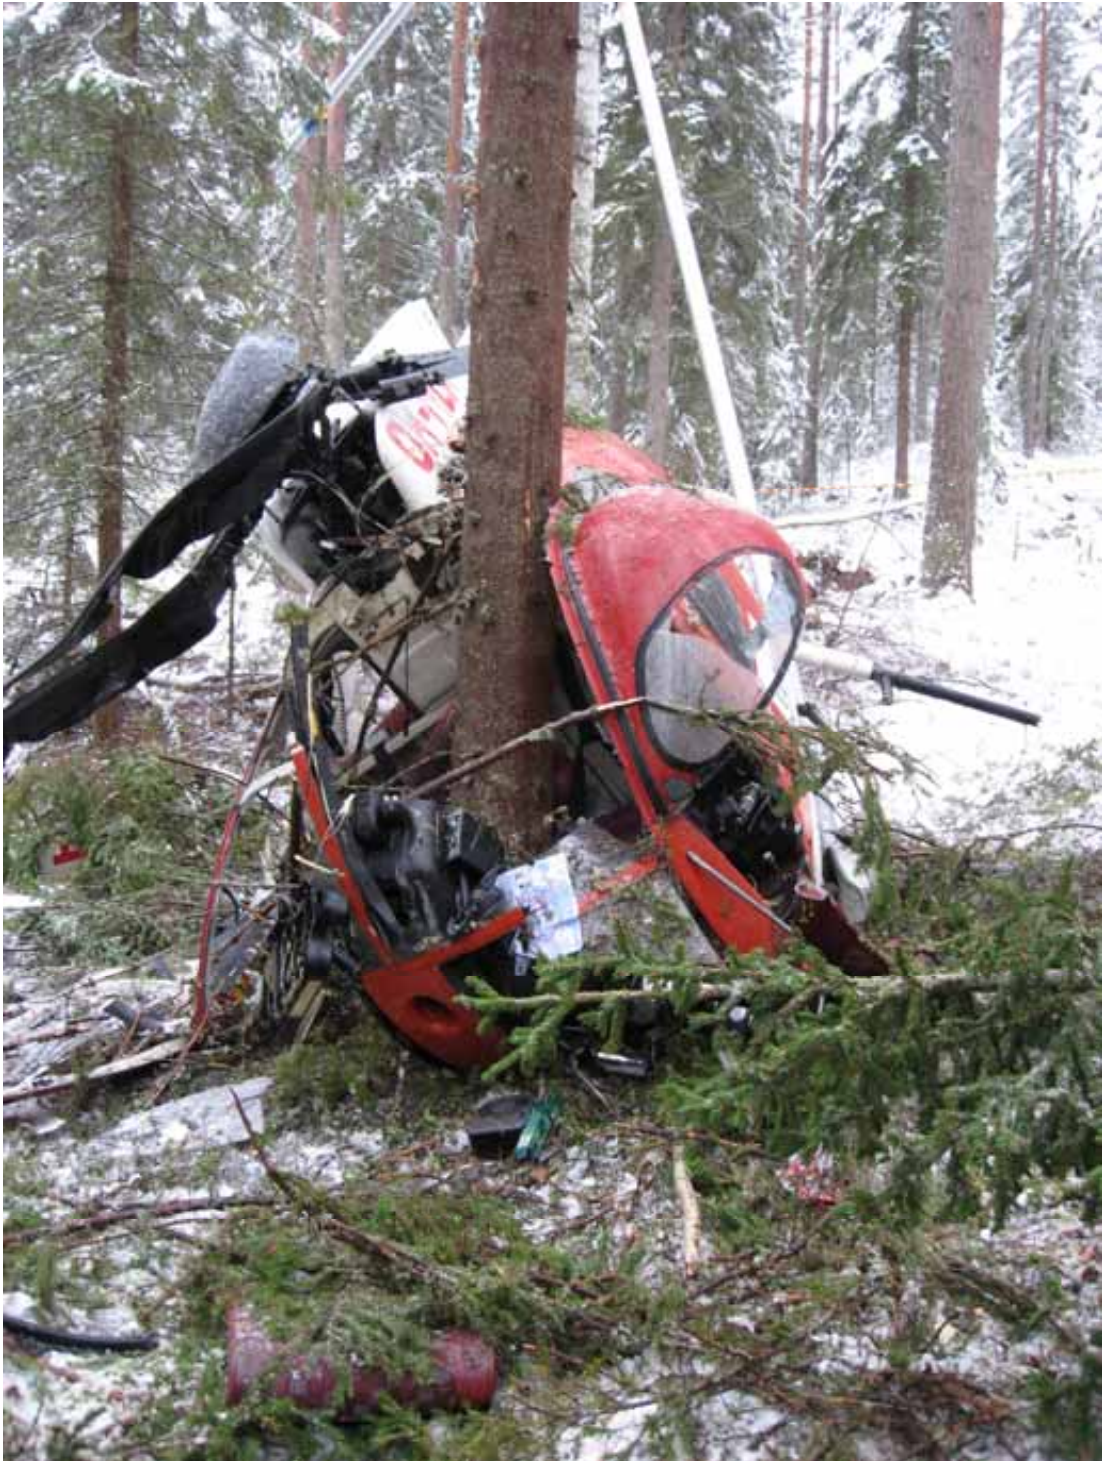
Kuva 3. Helikopteri puuhun ja maahan törmäyksen jälkeen

Helikopteri oli kuusen juurella noin 200° tulosuunnastaan oikealle kääntyneenä, noin 20° oikealle kallistuneena ja nokka noin 25° alaspäin. Kuusi oli tunkeutunut helikopterin ohjaamoon oikean etuistuimen jalkatilaan. Ohjaamon etuosa oli vaurioitunut pahoin. Vain mittaritaulu oli alaosastaan kiinni rungossa. Kolme pääroottorin lavoista oli katkennut melko läheltä roottorin napaa, kahden lavan pääosat olivat paikoillaan, mutta voimakkaasti vääntyneet. Kaksi irronneista lavoista oli hylyn vieressä ja yksi oli lentänyt alkupe räiseen lentosuuntaan noin 46 metrin etäisyydelle. Pyrstöpuomi oli katkennut noin yhden metrin etäisyydeltä pyrstöroottorin navasta. Pyrstön irronnut osa ja siinä oleva pyrstöroottori olivat lähes vahingoittumattomina helikopterin peräosan vieressä. Pienempiä pääroottorin lapojen palasia ja pleksin kappaleita oli ympäriinsä noin 20 metrin säteellä hylystä.

Helikopterin ulkoisena kuormana ollut oksasaha oli maassa sahauslinjalla. Sahan 18 metrin puomi oli taipuneena kaarelle sahan ja helikopterin välissä. Puomi oli taipuneen murtunut noin puolivälistä. Puomi oli kiinni sekä sahasa että helikopterissa.
