Tutkintaselostus

C9/2007L

Ilman lennonjohtoselvitystä tehty lähestyminen varatulle kiitotielle Porin lentoasemalla 7.11.2007

TC-AAP BOEING 737-800

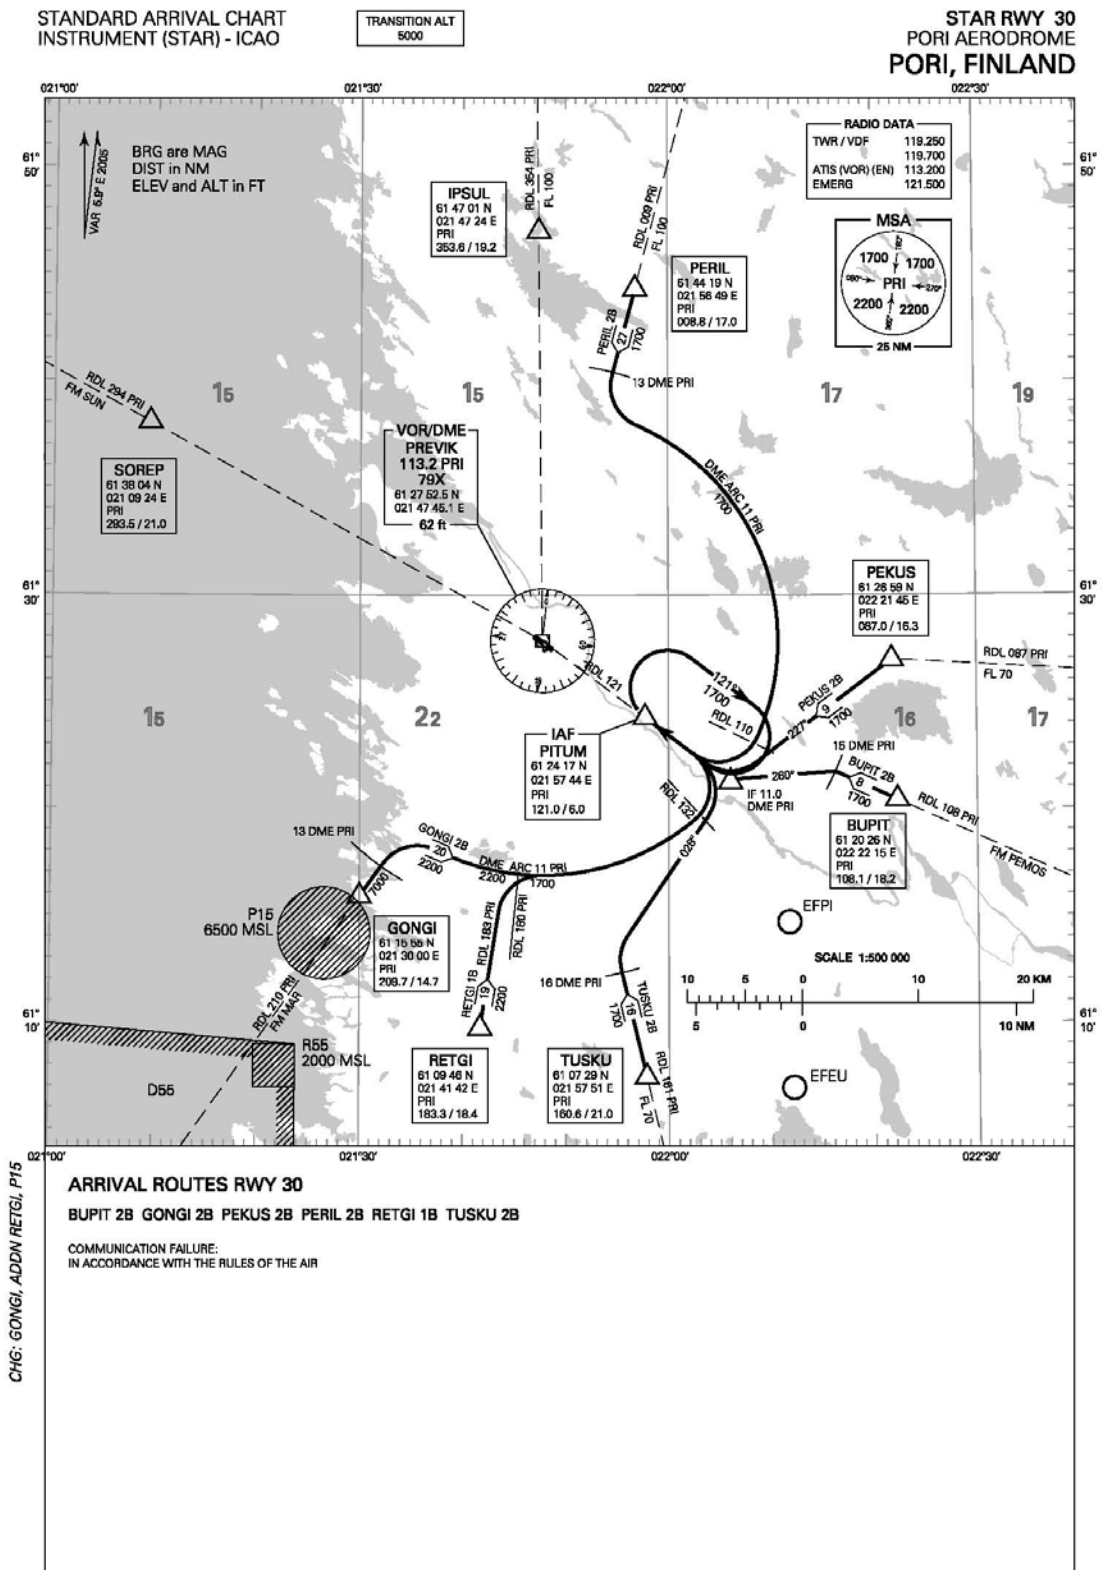
Kuva 1. Vakiotuloreiitit kiitotielle 30, © Finavia, Lupa 4/590/2007

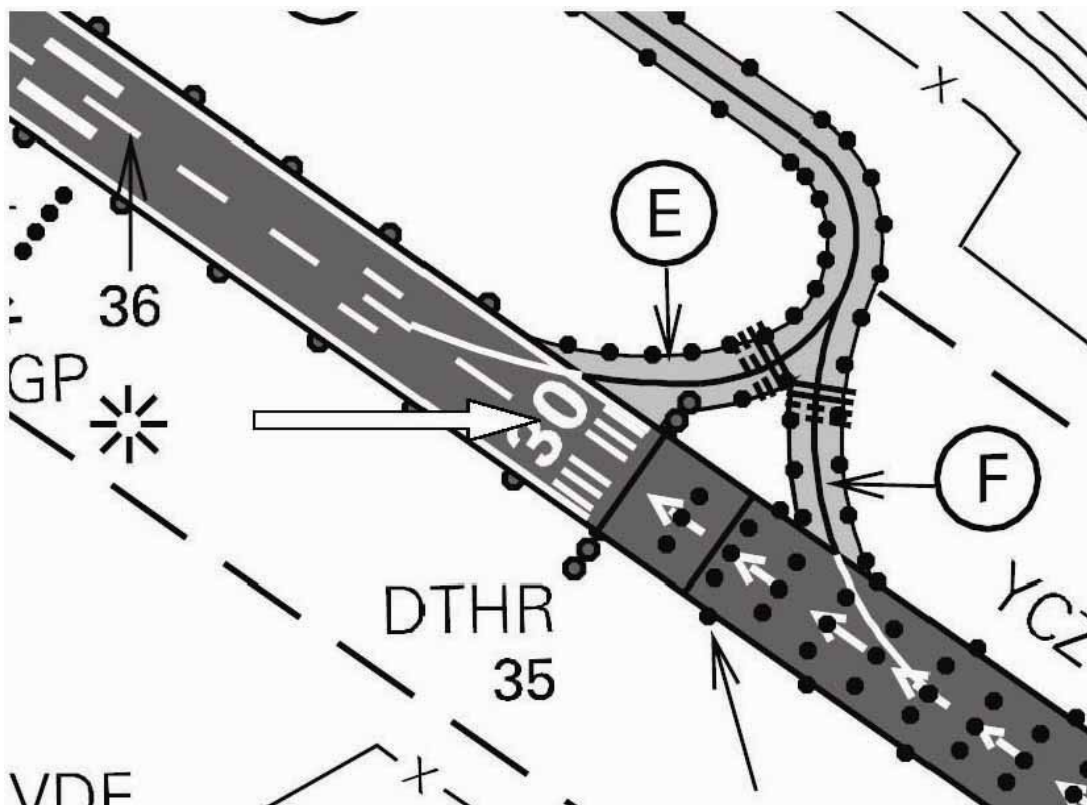
Porin lentoasemalla ei ole automaattista RVR-mittausjärjestelmää. RVR mitataan näköhavainnoin kiitoteille 12/30. Lentoaseman kunnossapidon koulutettu henkilö suorittaa mittauksen lennonjohtajan luvalla ennalta sovitulta mittauspaikalta, joka kiitotiellä 30 on kiitotien keskilinjalla, 60 metriä kynnyksestä (kuva). Mittaaja ilmoittaa, kuinka monta suurtehovalot päälle kytkettynä olevaa kiitotielamppua on näkyvissä. Tämän tiedon perusteella lennonjohtaja laskee vallitsevan kiitotienäkyvyyden.

Kuva 2. RVR mittauspaikka, © Finavia, Lupa 4/590/2007

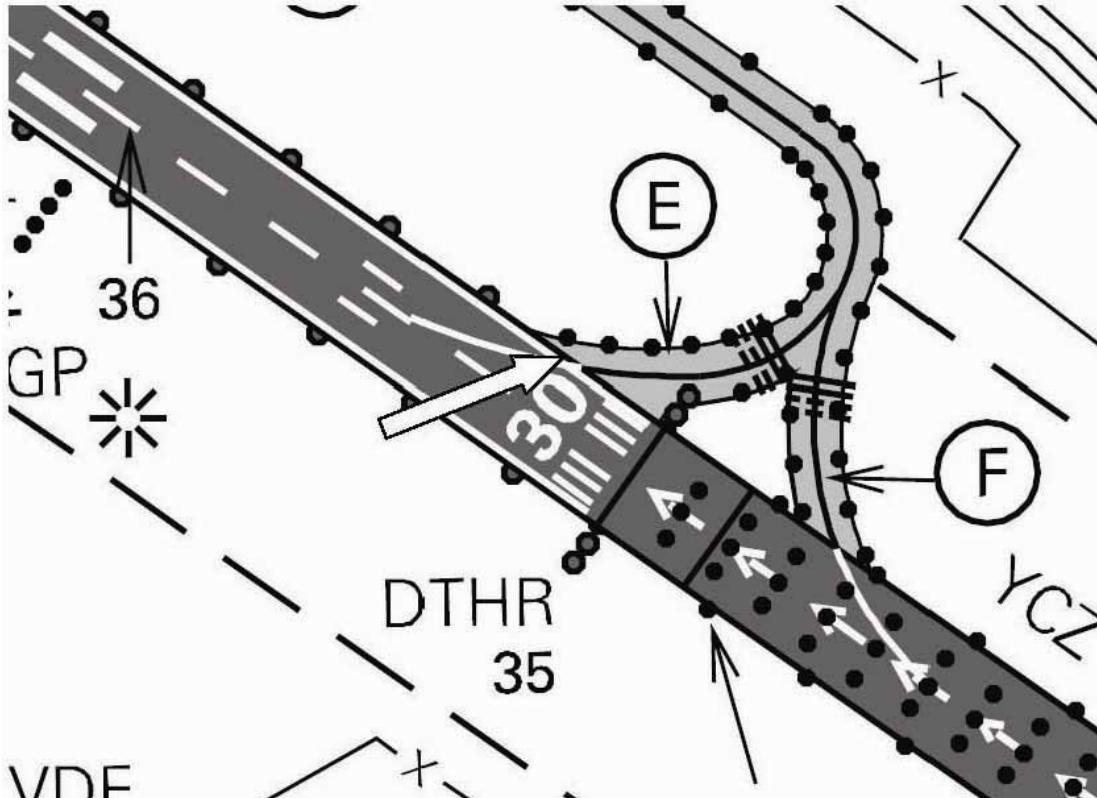
Kunnossapitoajoneuvon kuljettaja arvioi näköhavaintonsa perusteella ajoneuvonsa ja lentokoneen siiven kärjen väliseksi etäisyydeksi ohitushetkellä noin 15 metriä. Ohjaajat eivät kapteenin kertoman mukaan nähneet kiitotiellä ollutta ajoneuvoa. Lennonjohtaja ei nähnyt lentokonetta lähestymisen eikä ylösvedon aikana rajoitetusta näkyvyydestä johtuen. Lentokoneen lentoarvotallentimen tietojen mukaan lentokoneen korkeus keskimääräisestä merenpinnasta oli pienimmillään 215 jalkaa, minimi ratkaisukorkeuden ollessa 213 jalkaa. Lentoarvotallentimen mukaan radiokorkeusmittarilukema oli pienimmillään 185 jalkaa (noin 56 metriä) maan pinnasta.

Kunnossapitoajoneuvon kuljettaja ajoi ripeästi pois RVR-mittauspaikalta, mutta ajoneuvo oli vielä osittain kiitotien reunaviivan sisäpuolella PGT442 ohittaessa sen. Kertomansa mukaan kuljettaja näki ajoneuvonsa peilistä PGT442:n sen ylittäessä RVR-mittauspaikan. Kuljettajan arvion mukaan lentokoneen siiven kärjen ja ajoneuvon välinen etäisyys oli noin 15 metriä. Kuljettajan lausunto ja lentoarvotallentimen tietoihin perustuva arvio ajoneuvon ja lentokoneen välisestä etäisyydestä ohitushetkellä ovat ristiriidassa keskenään.

Kuva 3. Ajoneuvon sijainti ohitushetkellä, © Finavia, Lupa 4/590/2007

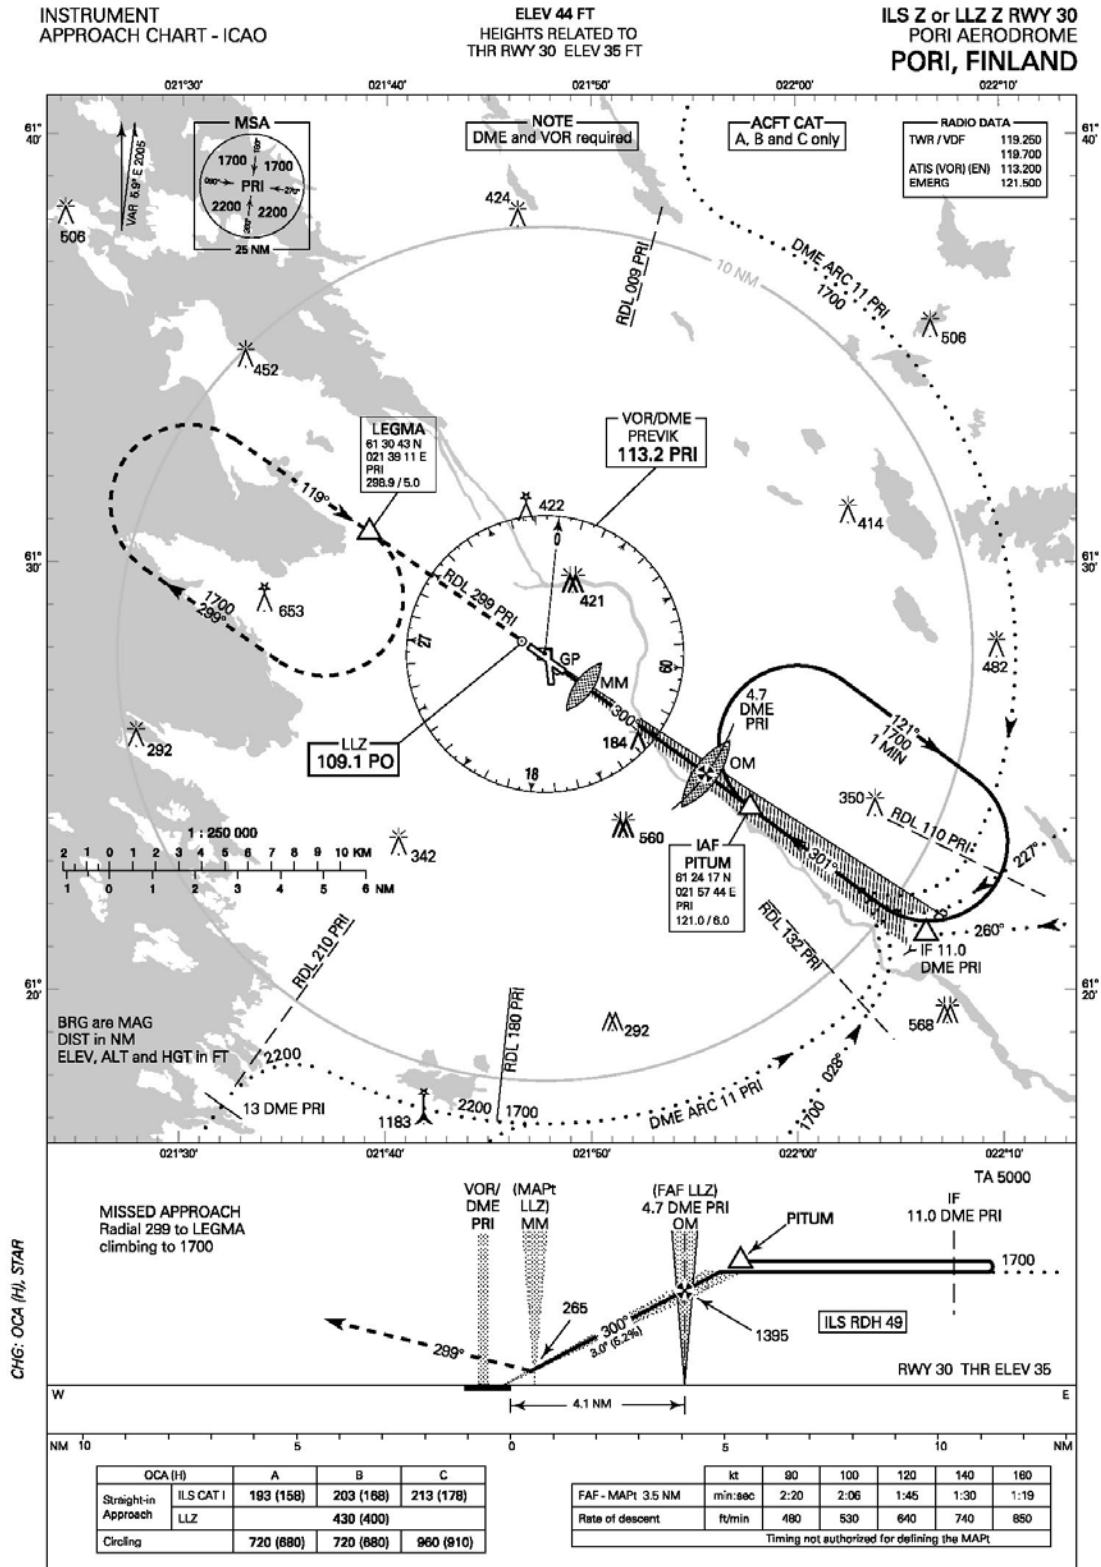
Kuva 4. Lähestymiskartta kiitotielle 30, © Finavia, Lupa 4/590/2007
