Tutkintaselostus

B1/2008L

Liikennelentokoneen ajautuminen ulos kiitotieltä Lappeenrannassa 31.1.2008

SAAB 340B

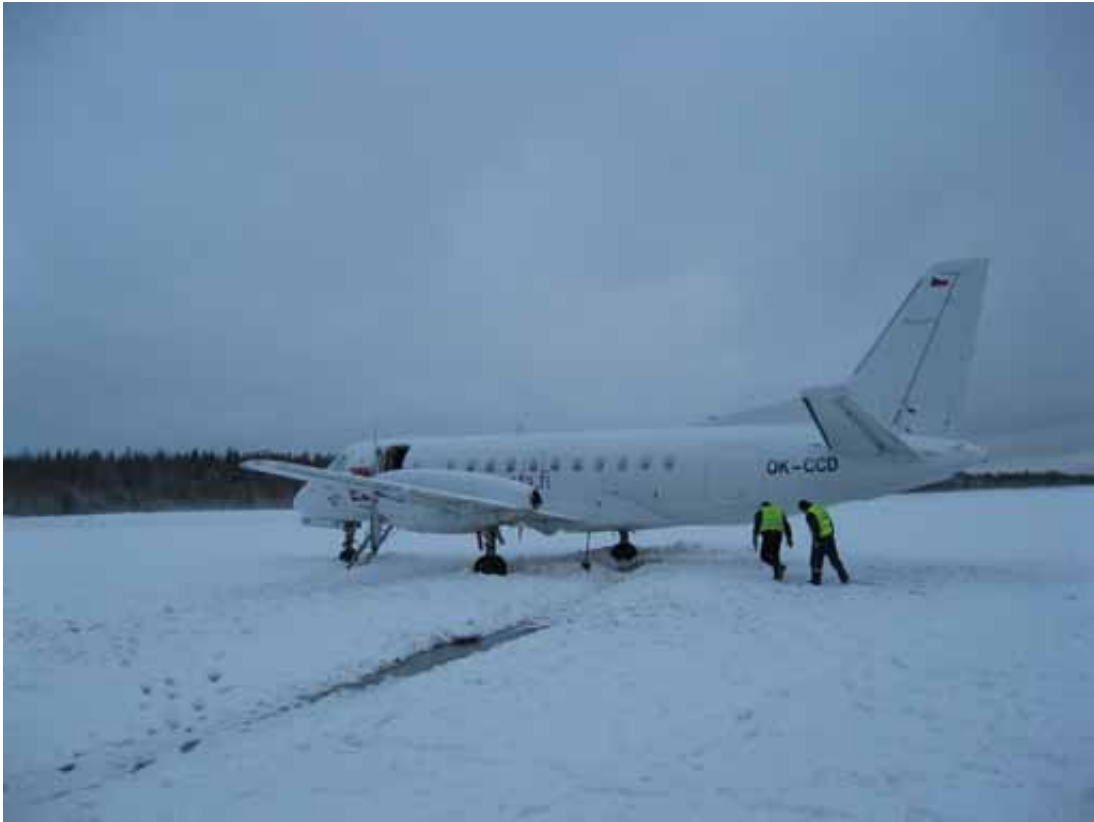
Kone kosketti kiitotien pintaan noin 750 metrin etäisyydellä kiitotien alkupäästä ja noin 10 metriä keskilinjan vasemmalla puolella. Kosketuskohdan jälkeen koneen liikerata oli hieman vasemmalle kiitotien keskilinjaan nähden. Maakiidon aikana kone kääntyi hitaasti vasemmalle luistaen ulos kiitotieltä. Kone pysähtyi noin 1300 metrin etäisyydellä kiitotien alkupäästä. Kone oli kääntynyt kaikkiaan noin 100 astetta vasemmalle laskeutumis-suuntaansa nähden ja sen pyrstö oli kiitotien reunavalojen tasalla.

Kuva 1. Lentokone kiitotien ulkopuolella

Lentokoneen vasemman moottorin potkurin lapojen (4 kpl) kärjet olivat rikkoutuneet. Muita vaurioita ei havaittu.

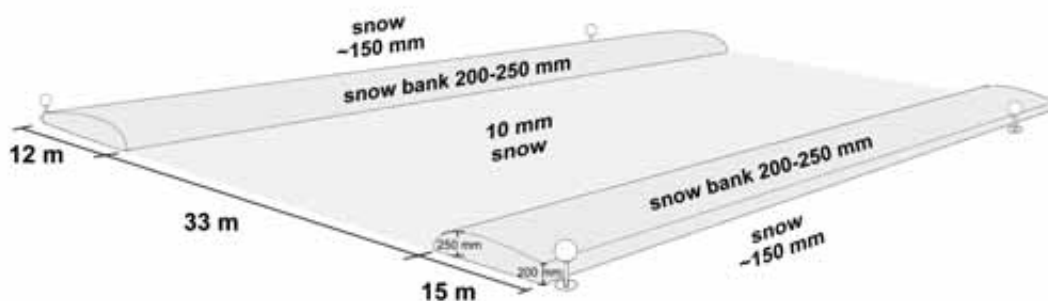
Tapahtumaa ennen harjat 1 ja 2 olivat puhdistaneet kiitotien 33 m leveydeltä. Kiitotie oli puhdistettu laskeutumissuuntaan nähden keskilinjan oikealle puolelle 15 m ja vasemmalle puolelle 18 m. Puhdistetulla alueella uuden lumen paksuus oli noin 10 mm ja aurausvallin korkeus noin 250–200 mm. Kiitoalueella reunavalorivin ulkopuolella lumen paksuus oli noin 150 mm ja kauempana noin 300 mm. Esiintymät todettiin kiitotiellä tehtyjen havaintojen ja tapahtuma-ajankohdan valokuvien perusteella. Ennen tapahtumaa koneelle ei kuitenkaan ilmoitettu tietoja kriittisistä lumivalleista.

Kuva 2. Lumimäärät kiitotiellä
