## Tutkintaselostus

C6/2008L

# Vakava vaaratilanne asematasolla Helsinki-Vantaan lento- asemalla 23.9.2008

EMBRAER 170

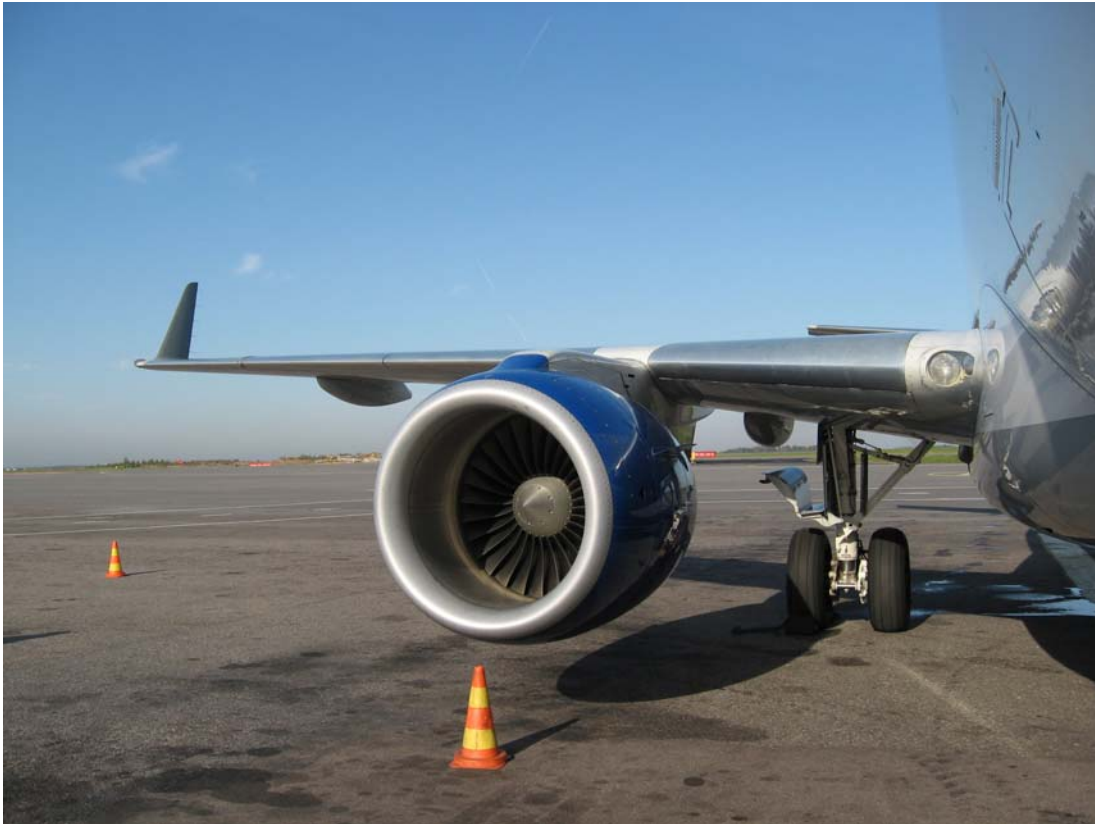
Kuva 1. FIN606 oikeanpuoleinen moottori

Tapahtuman jälkeen havaittiin sekä muovikartion että kuulosuojaimien jäännöksiä moottorin ohivirtauskanavassa puhaltimen takana. Puhaltimen siivissä oli jäänteitä kuulosuojaimen muoviosista. Moottoriin joutuneiden esineiden jäännöksiä löytyi myös moottorin takaa asematasolta ja nurmikolta.

Huomiokartio ja kuulosuojaimet jauhautuivat ilma-aluksen moottorissa muovisilpuksi. Lentoyhtiö teki moottorille vauriotarkastuksen ja puhdistuksen, jonka jälkeen moottori oli lentokelpoinen.

Onnettomuustutkintakeskuksen tutkijat kuvasivat oikeanpuoleisen moottorin puhaltimen takana olleet huomiokartion ja kuulosuojaimien jäännökset, jotka olivat jauhautuneet muovisilpuksi. Puhaltimen siivissä oli kuulosuojaimen jättämiä osumajälkiä. Samojen esineiden jäännöksiä oli myös lentokoneen oikeanpuoleisen moottorin takana asemata-solla ja nurmikolla. Jäännösten etsimisen yhteydessä löydettiin myös muuta asemata-solle kuulumatonta tavaraa, kuten matkalaukun hihna, matkalaukun irtolukko, vetoketjun osia ja 4,5 cm pitkä metallitappi. Suurin osa maassa olleista tavaroista oli valokuvattu ja kerätty talteen ennen tutkijoiden saapumista.
