## Tutkintaselostus

C8/2008L

# Matkustajalentokoneen tulipalo Kemi-Tornion lentoasemalla 11.12.2008

OH-EBE

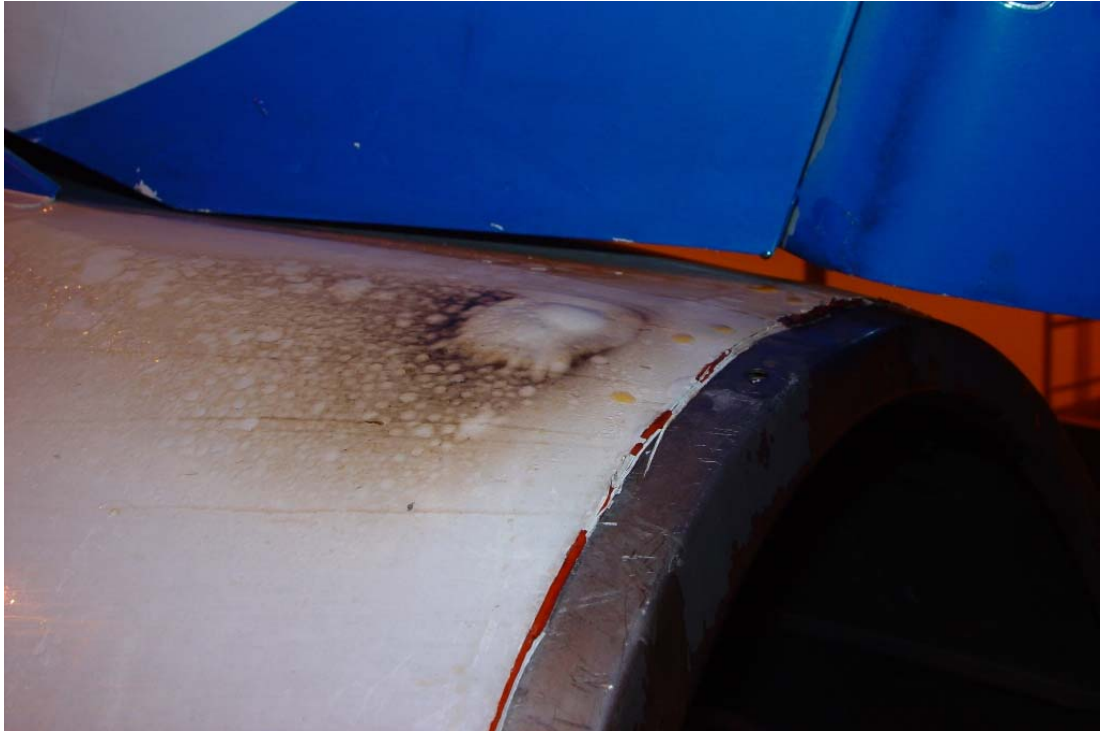
Siirtolennon jälkeen Helsingissä tehdyissä ohjeistuksen mukaisissa tarkastuksissa (SRM, Structural Repair Manual ja AMM, Aircraft Maintenance Manual: Task 05-50-11, APU fire warning inspection / check) havaittiin kuumuuden aiheuttamaa maalin kuplintaa APU:a ympäröivän suojapellin ulkopinnalla ja värin muutosta suojapellin sisäpinnalla. Lentokone asetettiin lentokieltoon siihen saakka kunnes lentokoneen valmistajatehdas on ottanut kantaa havaittujen vaurioiden vaikutukseen lentokoneen lentokelpoisuuteen. Lentokoneen valmistajatehdas antoi lentoyhtiölle ohjeet tarvittavista toimenpiteistä ja luvan jatkaa lentokoneen operointia seuraavaan A-tarkastukseen saakka eli noin 400 lentotuntia. Lentokone palasi liikenteeseen APU:n toiminta estettynä.

Tulipalo aiheutti APU-tilan rakenteeseen ja APU:n sähköverkostoon näkyviä vaurioita. APU vaihdettiin myöhemmin ja vaurioitunut APU lähetettiin tutkittavaksi ja korjattavaksi REVIMA APU -nimiseen korjaamoon Ranskaan. Tutkimuksissa todettiin vikoja ja kulu-  
neisuutta, mutta ei esimerkiksi polttoainevuotoja.

Kuva 2. APU:n suojaepellin ulkopinta

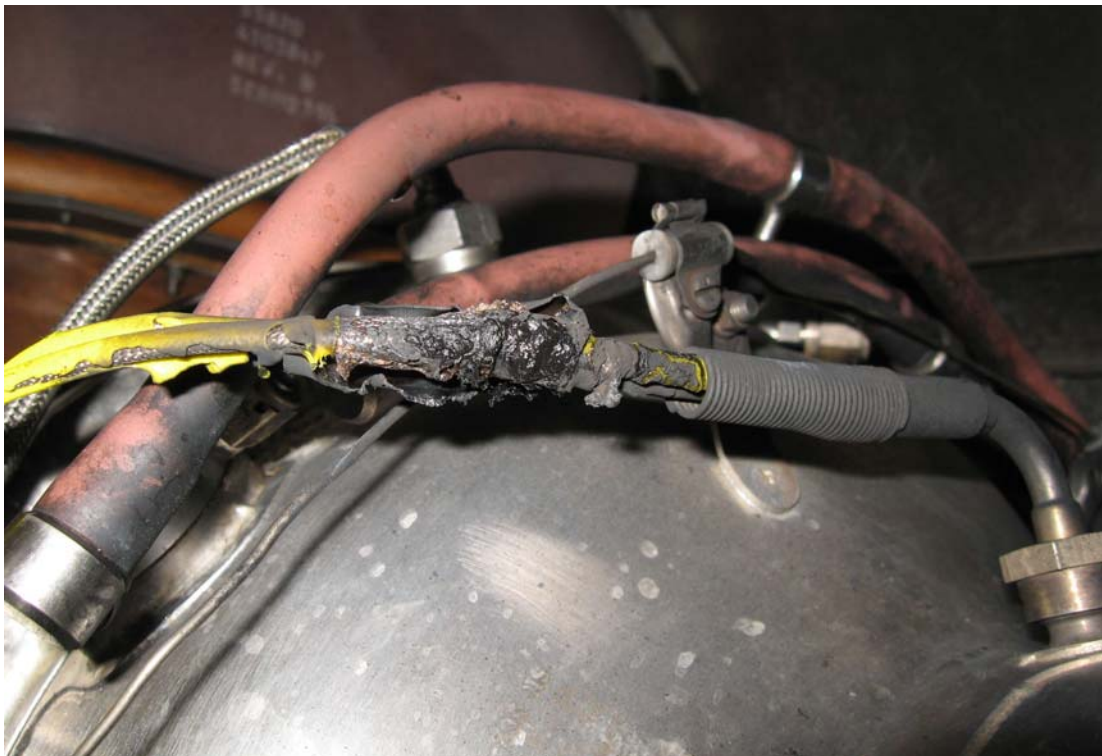
Kuva 3. EGT-anturin sähköjohto ja paloilmalanka

APU-tilaan purkautuneet liekit ovat vaihdelleet voimakkuudeltaan ja liekkien vaikutusta paloilmaisulankaan ovat heikentäneet edessä olleet johtoverkoston ja laitteiden osat. Koska olosuhteita palon aikana ei voitu tutkinnassa selvittää riittävän tarkasti, ei voida varmasti osoittaa, miksi palovaroitusta ei tullut. Testitulosten mukaan on mahdollista, että paloilmaisinlanka on toiminut vaaratilanteessa osin puutteellisesti, mutta todennäköisempää kuitenkin on, että lanka ei altistunut riittävän pitkältä matkalta riittävälle kuumuudelle. Tutkijoiden mielestä lentokoneen valmistajan olisi syytä selvittää, onko E-145:n APU:n paloilmaisujärjestelmä suunniteltu riittävän herkäksi, koska APU-tilaan purkautunut ja paloilmaisulankaan osunut liekki ei laukaissut palovaroitusta. Tutkijat pitävät huonona sitä, että APU:n vaimennetun ulosvirtausputken ja APU-tilan välinen tuuletusaukko mahdollistaa liekkien pääsyn APU-tilaan.

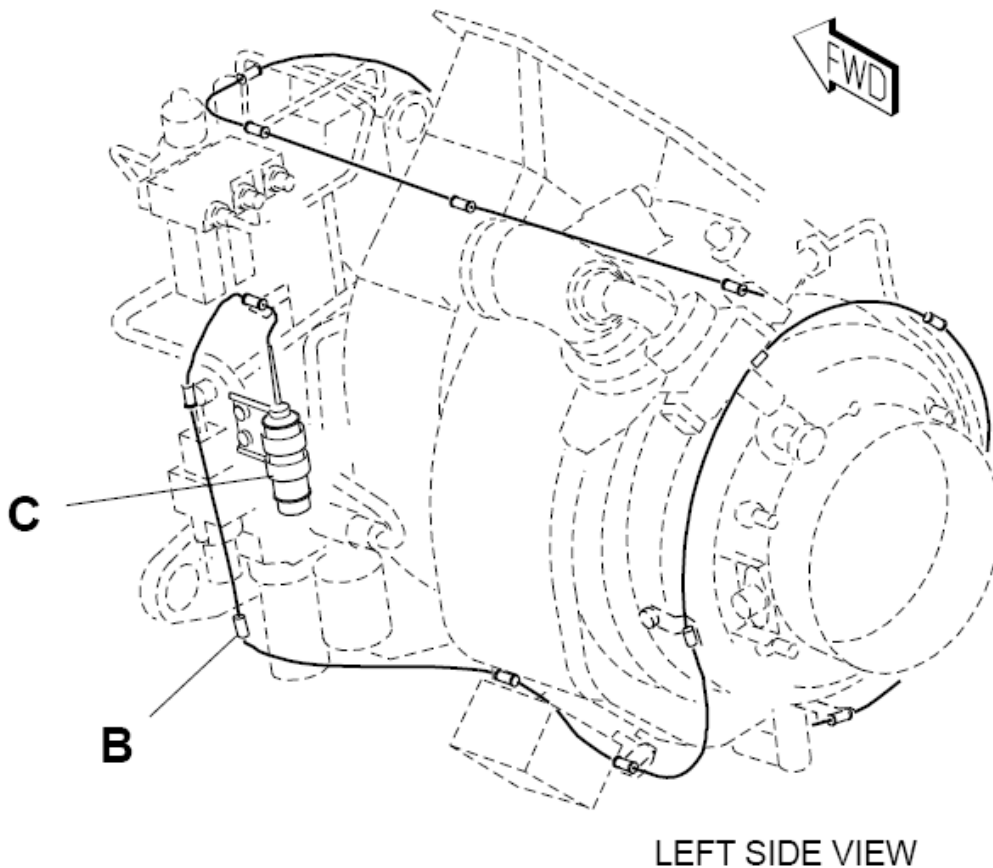
APU:n paloilmajärjestelmä saa sähkönsä kiskolta, joka lentoarvotallentimen tietojen mukaan säilyi sähköistettynä koko vaaratilanteen ajan, siihen saakka, kunnes lentokoneen akkuliittimet irrotettiin. APU:n paloilmajärjestelmä ei kuitenkaan antanut ohjaajille palovaroitusta. Tutkinnan aikana kyseisen lentokoneen APU:n paloilmajärjestelmä testattiin ja sen toimintaan liittyvät arvot mitattiin. APU:n paloilmajärjestelmän lanka lähetettiin sen valmistajatehtaalle testattavaksi. Tarkoituksena oli testeillä varmistaa, että kyseinen lanka toimii suunnitellusti ja arvioida, takaavatko langan suunnitteluperusteet riittävän nopean ilmaisun palotilanteissa. APU:n paloilmajärjestelmän lanka täytti kaikki viranomaisen määrittämät vähimmäisvaatimukset, mutta langan valmistajan laatimaan testiohjelman kuuluva ”matalan lämpötilan palon” testi ei aiheuttanut paloilmajärjestelmän ilmaisua yhdessä langan kohdassa. Uusintatesti korkeammalla lämpötilalla samassa kohdassa ei myöskään mennyt läpi. ”Matalan lämpötilan testi” uusittiin useissa muissa paloilmajärjestelmän kohdissa, eikä enempää puutteita havaittu. Tutkinnan aikana APU:n paloilmajärjestelmän muissa osissa ei havaittu puutteita.

Kuva 5. APU:n paloilmaisulangan asennus (AMM)
