Tutkintaselostus

B1/2009L

Riippuliito-onnettomuus Jämsässä 15.2.2009

Luetteloimaton riippuliidin
Wills Wing Falcon 3 170

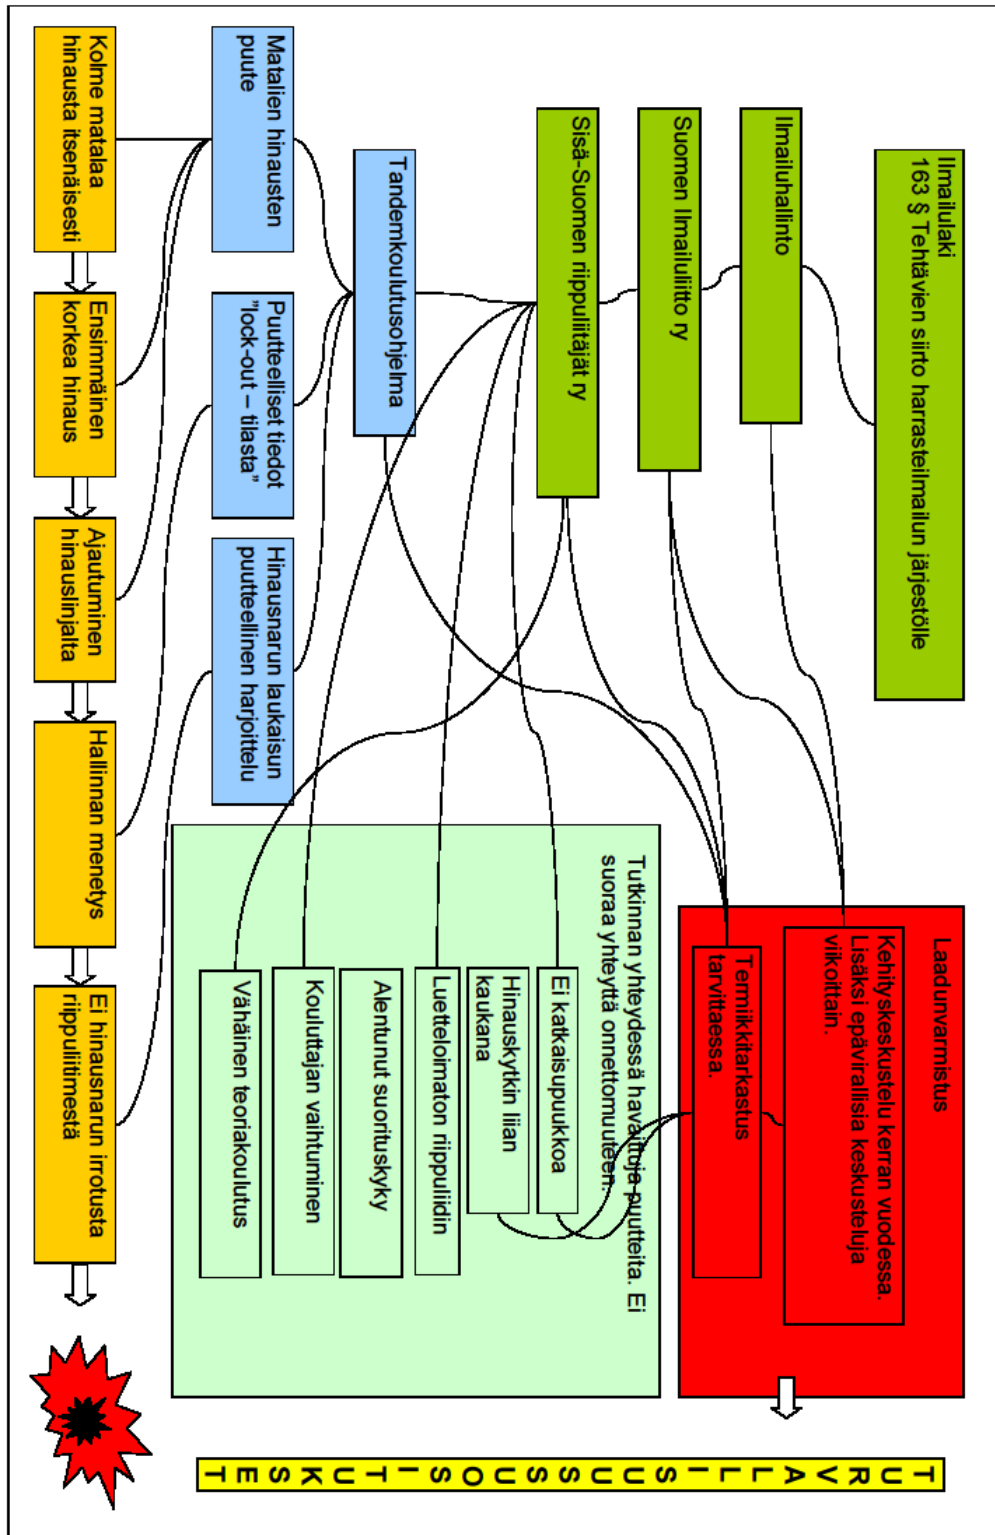
Kuva 3. Accimap tarkastelu

Accimap-kuvassa (Kuva 3.) on vasemmalla ylhäällä esitettyä hierarkkisesti onnettomuuteen liittyvät organisaatiotoimijat sekä ylimpänä ilmailulaki. Kuvan alaosassa on onnettomuuteen vaikuttaneet välittömät tapahtumat. Välittömien tapahtumien ja organisaatioiden välissä ovat myötävaikuttaneet tapahtumat. Oikealla on kuvattuna organisaatioiden välinen laadunvarmistuksen puute, mikä saattaa johtaa esimerkiksi Reasonin inhimillisen virheen mallin perusteella laiminlyönteihin, tai heikentyvään turvallisuuskulttuuriin alemman tason organisaatioissa. Lisäksi kuvaan on otettu mukaan muita tutkinnan aikana esille tulleita puutteita. Nämä ovat mukana, koska monet puutteet saattavat heijastaa puutteellista turvallisuuskulttuuria yleisesti.

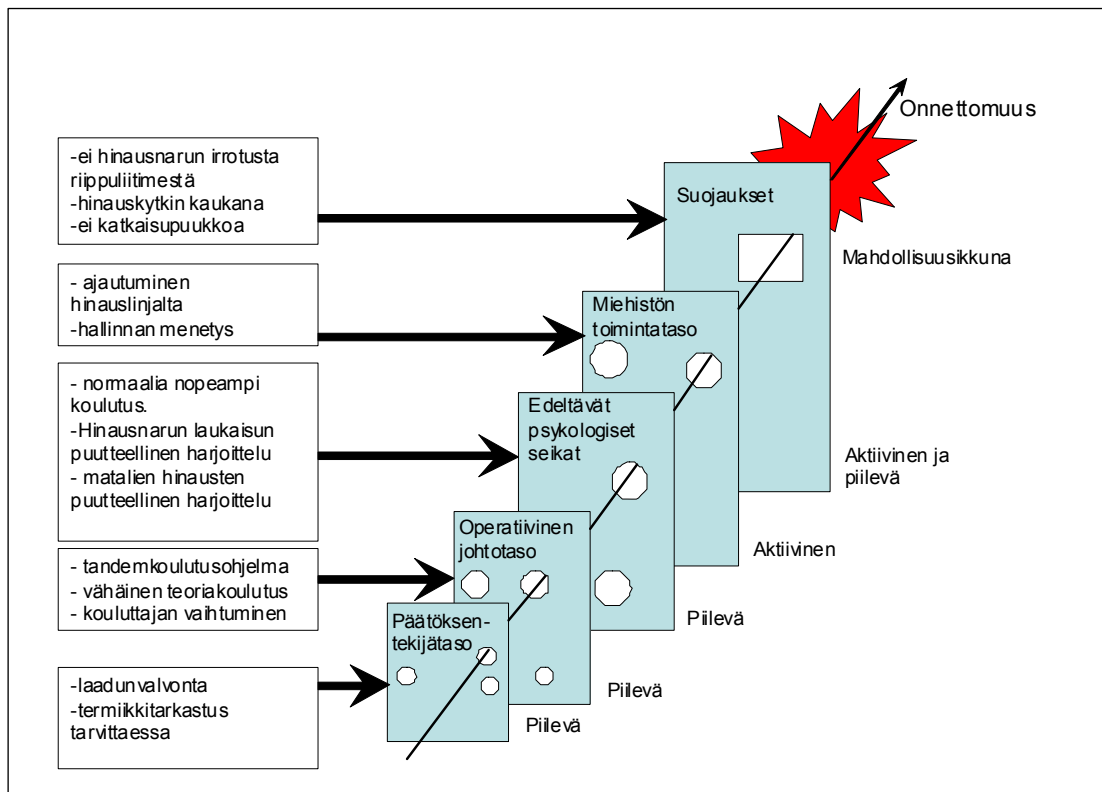
Kuva 5. Reasonin ”juustoreikä-malli”

Kuvassa 5 tuodaan esille tapahtumien ja toimijoiden yhteisvaikutus. Onnettomuuden syy voidaan kuvata monien eri tekijöiden yhteisvaikutuksesta. Varsinkin ilmailussa tulee turvamekanismien toimia, koska monesti vakava onnettomuus on monen eri tekijän summa. Määrätietoisesti sulkemalla pois eri riskitekijöitä, voidaan siis vähentää onnettomuuksia. Laadunvalvonnan, määräysten sekä ohjeiden tulisi olla huolellisesti ja määrätietoisesti toteutettuina koska näillä on suuri merkitys turvallisuuteen ja turvallisuuskulttuuriin.
