## Tutkintaselostus

B2/2009L

# Lento-onnettomuus Jämijärvellä 27.3.2009

PIK-16c Vasama

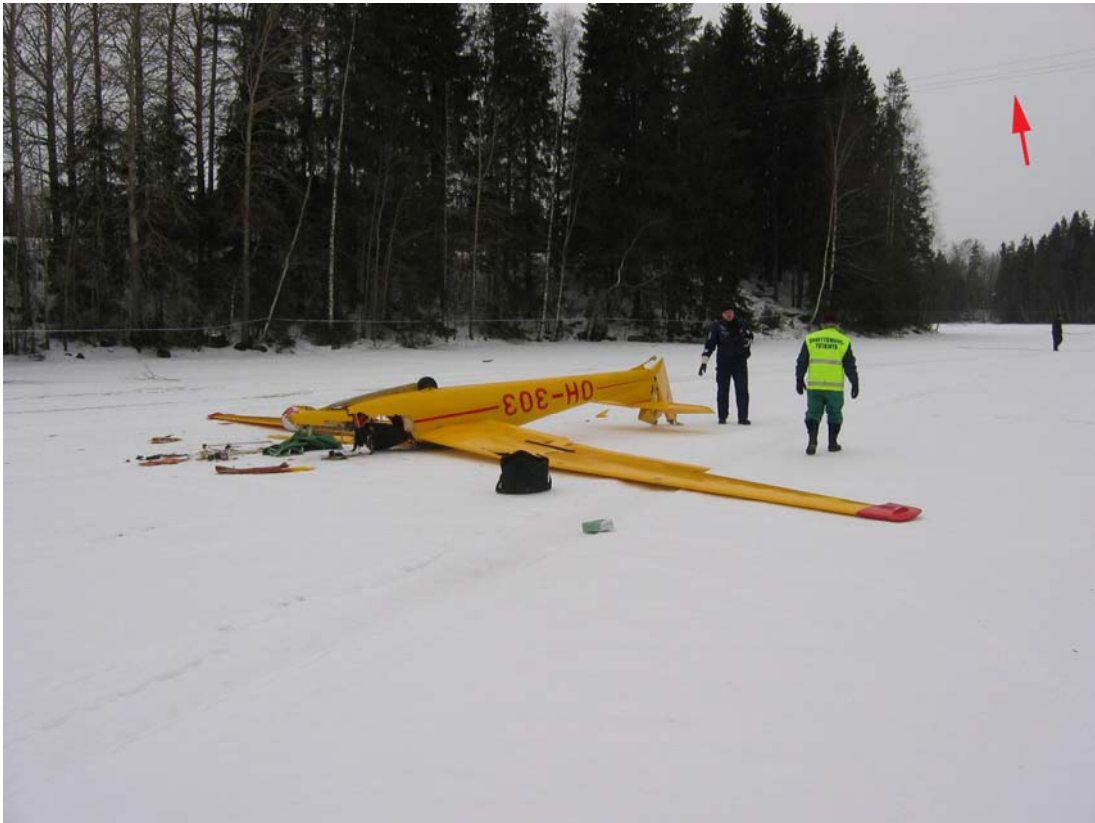
Kuva 1. Purjelentokone onnettomuuden jälkeen. Sähkölinjaa on osoitettu punaisella nuolella.

Purjelentokone oli törmännyt sähkölinjan ensimmäiseen johtimeen lähes vaakalentoasenossa noin 15–20° oikealle kallistuneena. Johdin oli leikkautunut vasemman siiven etureunan sisään noin yhden metrin etäisyydellä rungon keskilinjasta. Johdin oli painautunut virrallisena siiven pääsalon etupuolella olevaa siivekkeen työntötankoa vasten aiheuttaen tämän pintaan hitsautumista. Johdin oli leikkautunut voimakkaasti siivekkeen työntötankoa vasten noin 1,5 metrin etäisyydellä rungon keskilinjasta. Törmäyksen johdosta ensimmäisestä johtimesta oli katkennut viisi alumiinilankaa, yksi alumiinilanka ja teräslanka olivat jääneet ehjiksi. Kaksi muuta johdinta eivät olleet vahingoittuneet. Molemmilla rannoilla olleet hyväkuntoiset pylväät olivat katkenneet noin 20–25 cm:n pakuisista kohdista, toinen neljän metrin ja toinen noin kahden metrin korkeudelta.

Purjelentokone oli pudonnut selkäasenossa nokka menosuuntaan jälle jääden lähes paikoilleen 44 metrin etäisyydelle sähkölinjasta. Vasemman siiven etureunan kolme kappaletta olivat pudonneet 4–35 metrin etäisyydelle sähkölinjasta. Muut purjelentokoneesta irronneet osat olivat hyllyn välittömässä läheisyydessä.

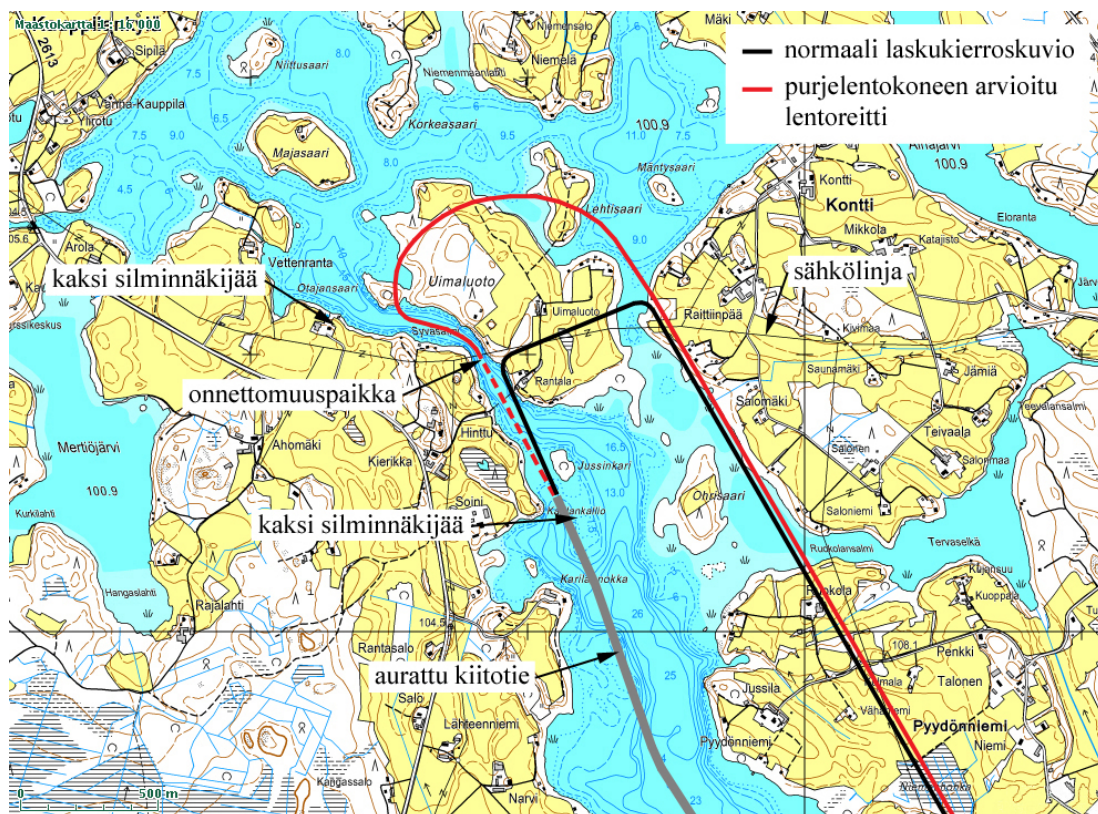
Kuva 2. Purjelentokoneen arvioitu lentoreitti lennon loppuosan aikana ja normaali laskukierroskuvio (lupa: KTJ/Oikeusministeriö/MML)

Eri silminnäkijähavaintojen mukaan ohjaaja lensi laskukierroksen myötätuuliosaa huomattavasti normaalia suuremmalla nopeudella ja perusosan selvästi tavanomaista kauempana. Hän lensi perusosan selvästi ”pussille” ja hakeutui puiden latvakorkeuden alitavalle korkeudelle Syväsalmen päälle. Ohjaaja lensi loppuosaa salmen muotoa seuraten suurella nopeudella ja hyvin matalalla törmäten niemen takana olevaan sähkölinjaan.

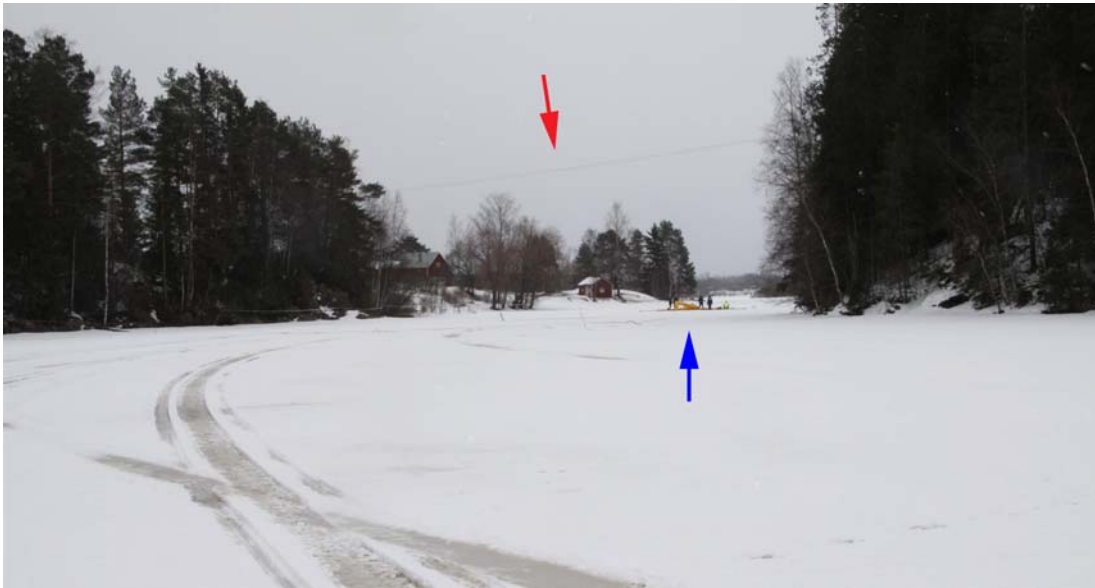
Kuva 3. Jämijärven Uimaluodon Syväsalmi kuvattuna purjelentokoneen lentosuunnasta. Sähkölinjaa on osoitettu punaisella nuolella ja purjelentokoneen hylkyä sinisellä nuolella.

Sähkölinja on kolmejohtiminen taso-orsilla varustettu linja, jossa johtimet ovat vaakatasossa 1,1 metrin välein. Teräsalumiinijohtimen keskusta on teräslankaa, jonka ympärille on kierretty kuusi alumiinilankaa. Johtimen halkaisija on 10,1 mm ja paino 216 g/m. Johtimen nimellinen murtolujuus on 18,6 kN (kilonewton), jolloin murtokuorma on noin 1900 kg. Johtimet ovat salmessa noin 15 metrin korkeudella vedenpinnasta. Sähkölinjan kohdalla salmen vesilinjan leveys on 52 metriä ja rannoilla olevien pylväiden väli 94 metriä. Salmen rannoilla maasto nousee noin 5 metriä jäänpinnasta ja rannat ovat noin 15–20 metriä korkean metsän peittämät. Sähkölinja on salmessa selvästi puiden latvatason alapuolella.

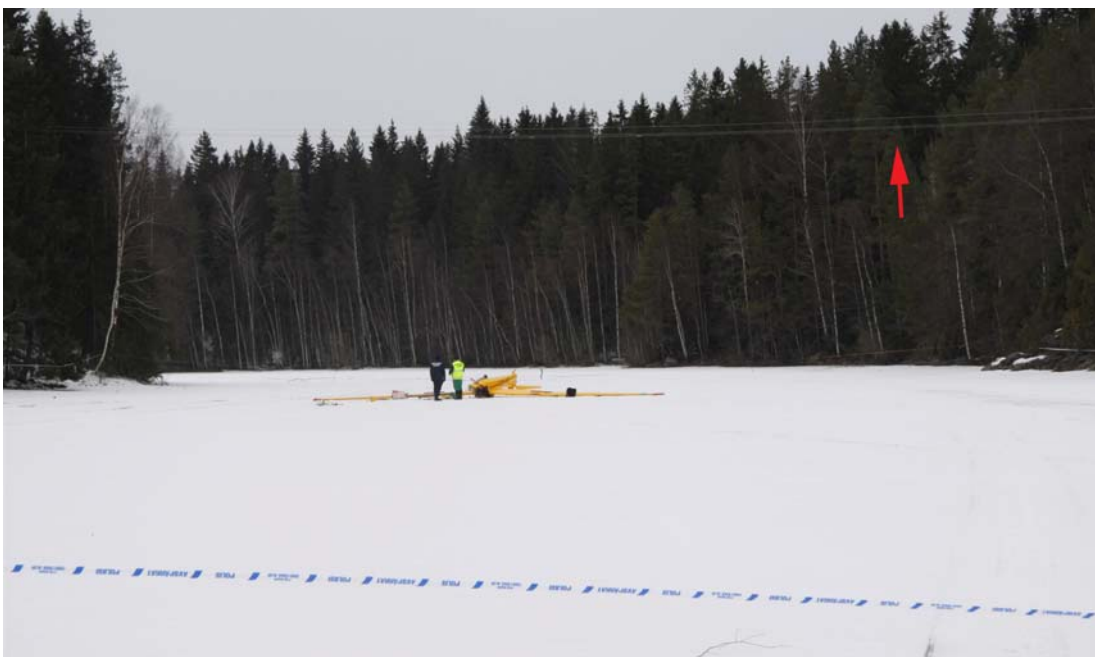
Kuva 4. Jämijärven Uimaluodon Syväsalmi kuvattuna lentosuuntaa vastakkaisesta suunnasta. Sähkölinjaa on osoitettu punaisella nuolella.
