## Tutkintaselostus

C2/2009L

# Rengasvaurion ja hydraulihäiriön aiheuttama vakava vaaratilanne Helsinki-Vantaan lentoasemalla 22.6.2009

Airbus A340

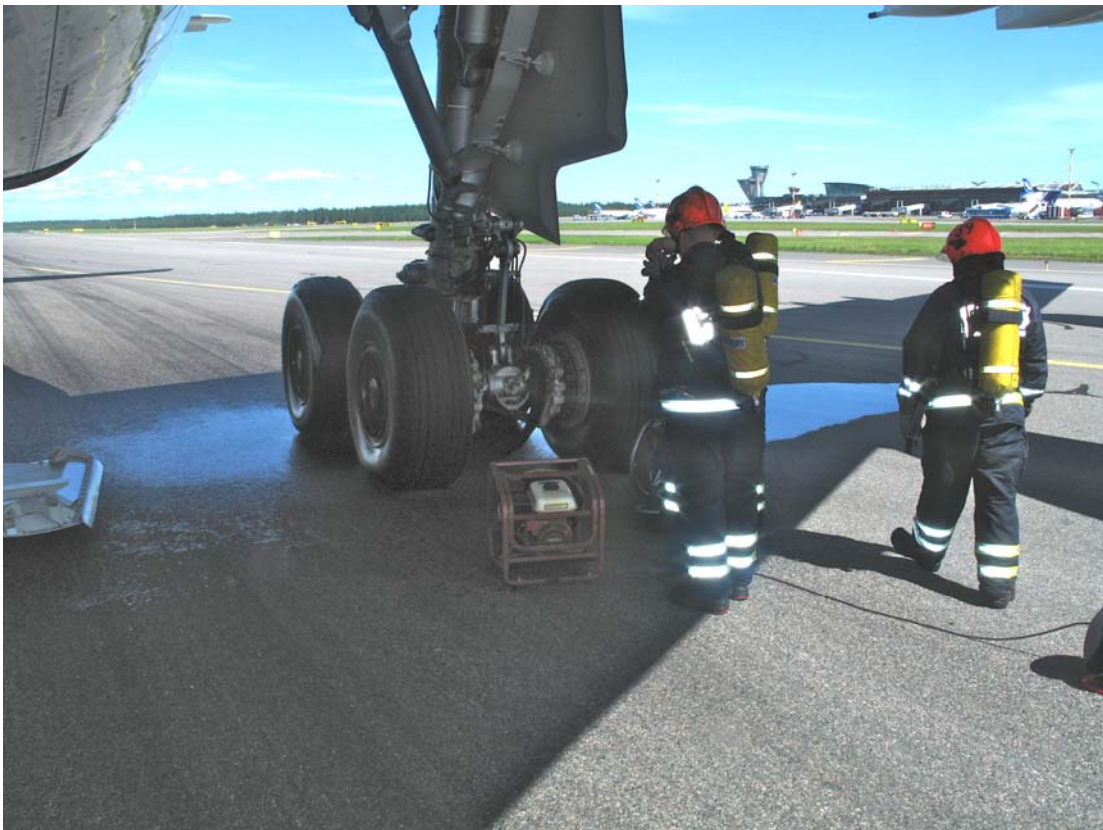
Pinnoitteen palaset olivat osuneet laskutelinekulussa oleviin vihreän hydraulijärjestelmän putkiin aiheuttaen toiseen putkeen noin 10 mm halkeaman ja toiseen taipuman. Vihreä järjestelmä vajautui lennon aikana noin neljän tunnin kuluessa minimirajaan. Pinnoitteen palaset olivat osuneet myös vaurioituneen renkaan edessä olevan pyörän n:o 2 jarruletkun liittokseen, joka vaurioitui ja aiheutti jarrutuksen alkaessa hydraulivuodon. Tutkinnassa ei selvinnyt, vaurioituiko liitos jo lentoonlähdessä vai vasta laskussa. Koneen pysähdyttyä sininen järjestelmä vuoti tyhjiin kiitotielle.

Kuva 1. Kiitotielle vuotanut hydraulineselammikko

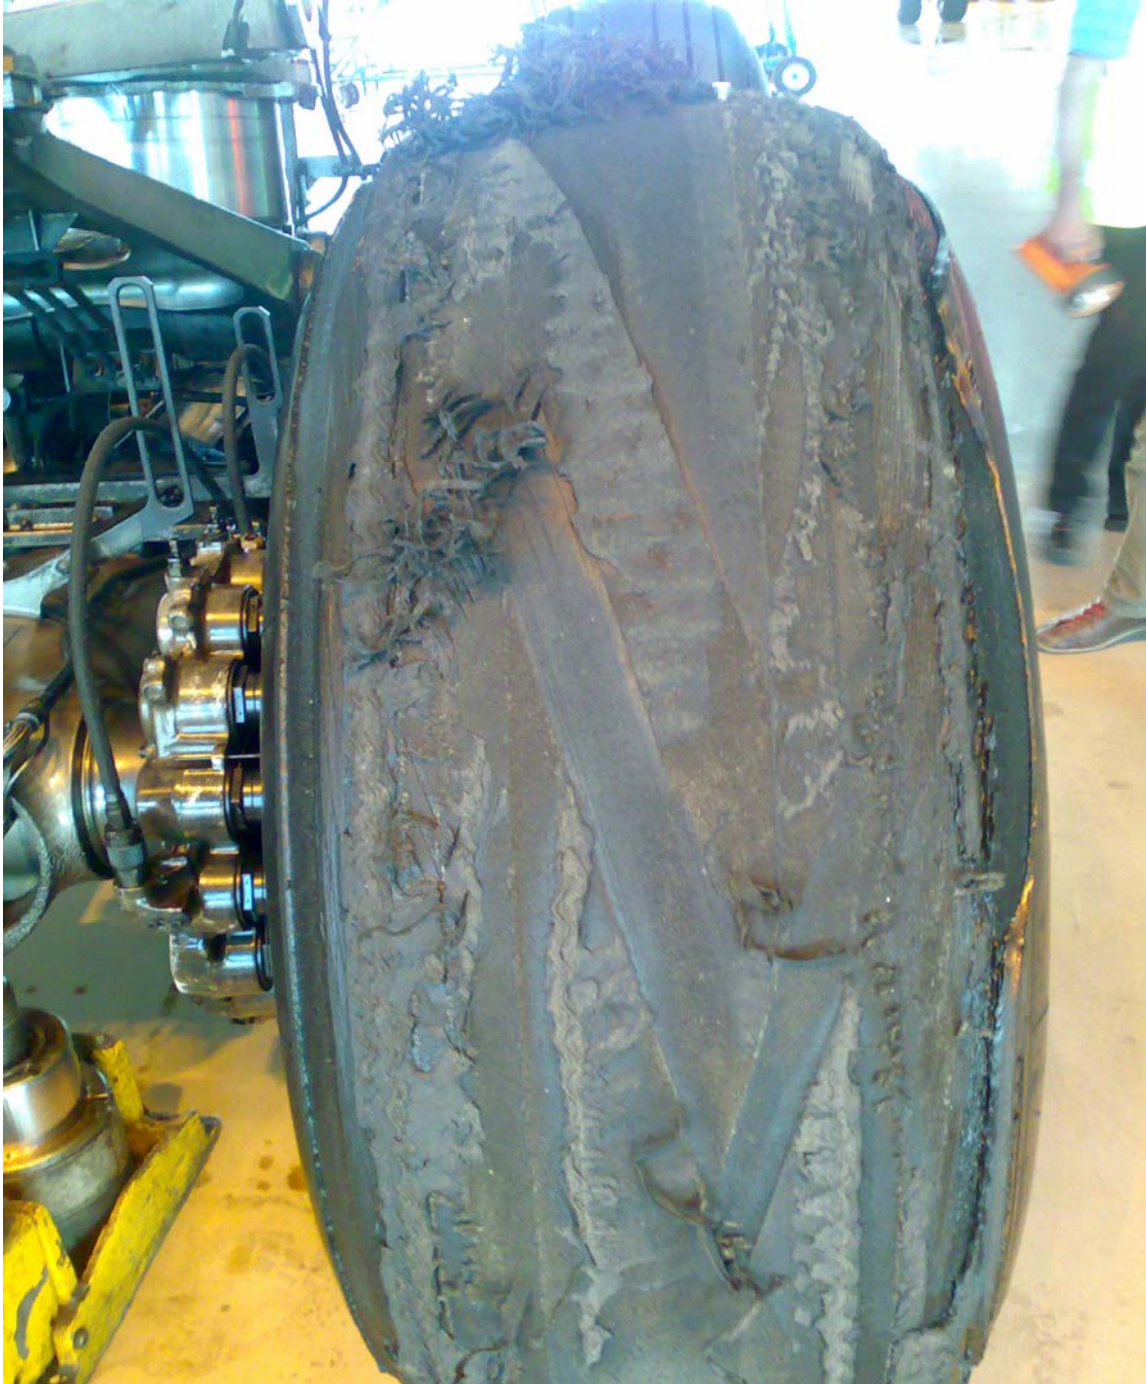
Finnairin jarru- ja pyöräkorjaamo tutki renkaan vauriot. Renkaasta oli irronnut kappaleina koko kulutuspinna ja osittain vahvikevöitä. Pinnoitteen ja vahvikevöiden välissä on aramidinen suojakudos. Vahvikevyöt ovat nylonmateriaalia. Suurin irronneista kuminkappaleista painoi 1,9 kiloa.

Kumimateriaali oli irronnut renkaasta satunnaista leikkauspintaa pitkin mielivaltaisina muotoina. Kumia oli irronnut vyökudosten päältä suoraan eli huomattavasti syvemmältä, kuin missä pinnoituksen rajapinta on. Vyökudosten pinnalla oli ohut sileä kumikerros ja havaittavia valumisen merkkejä. Vyökudoksen nylonkuitu oli katkennut suoraan ja sileästi yhdessä kumimateriaalin kanssa. Renkaasta irronneissa kuminpalasissa oli havaittavissa taivuttaessa syviä halkeamia. Renkaasta irronneesta lähtöpaikalta talteen otetusta vyökudoksen riekaleesta löytyi vastaava lävistymä kuin renkaan selästä (kuva 4). Lähtöpaikalta kerättyjen kuminkappaleiden pinnat olivat kuivat ja puhtaat. Laskun aikana irronneita kuminpalasia Helsinki-Vantaalla ei kerätty talteen lukuun ottamatta telineen akselin päälle jäänyttä pinnoitteen palaa.

Kuva 2. Vaurioitunut rengas

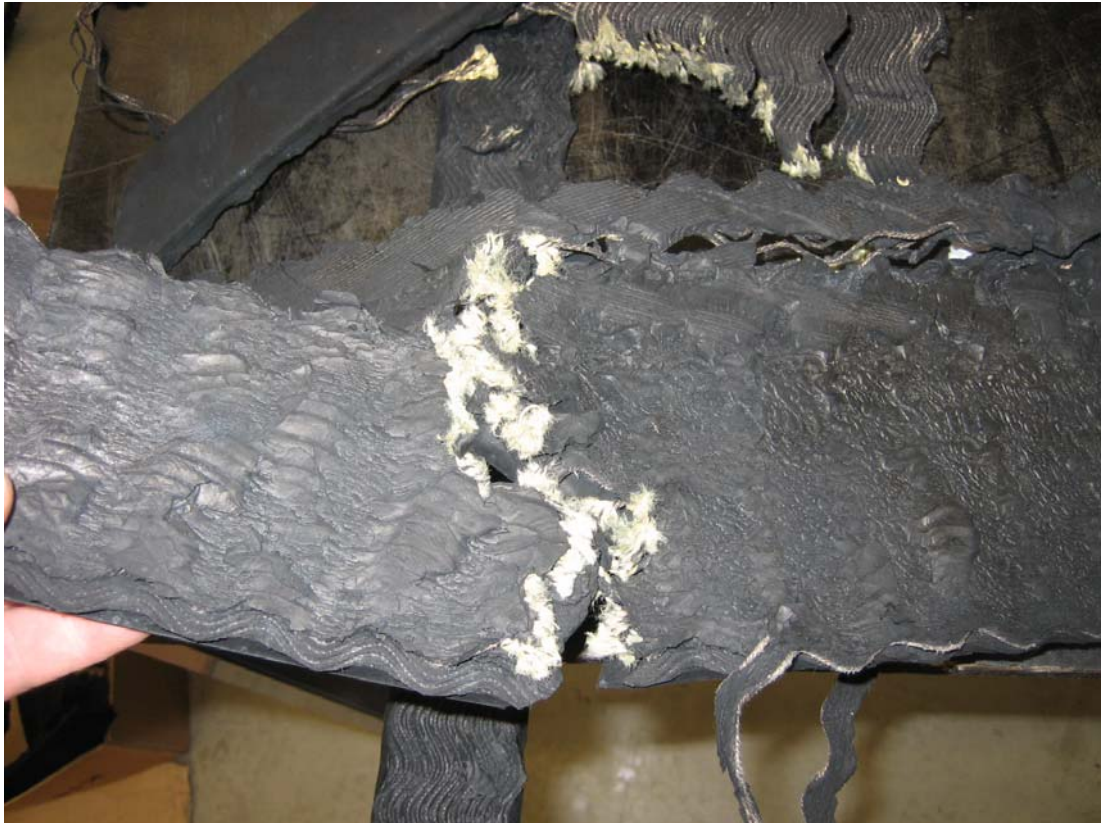
Kuva 3. Revennyt pinnoite ja aramidi-suojakudosta (valkoinen materiaali)

- renkaan molemmat kyljet olivat ehjät
- pinnoite oli irronnut renkaasta vaihtelevasti ensimmäisen ja toisen vyökudoksen välistä
- renkaassa ollut reikä ei ollut havaittavissa paljain silmin, mutta se ulottui koko renkaan rungon ja vyökudosten läpi
- reikää ei ollut uudessa pinnoitteessa, joten se oli jäänyt renkaan runkoon uuden pinnoitteen alle.

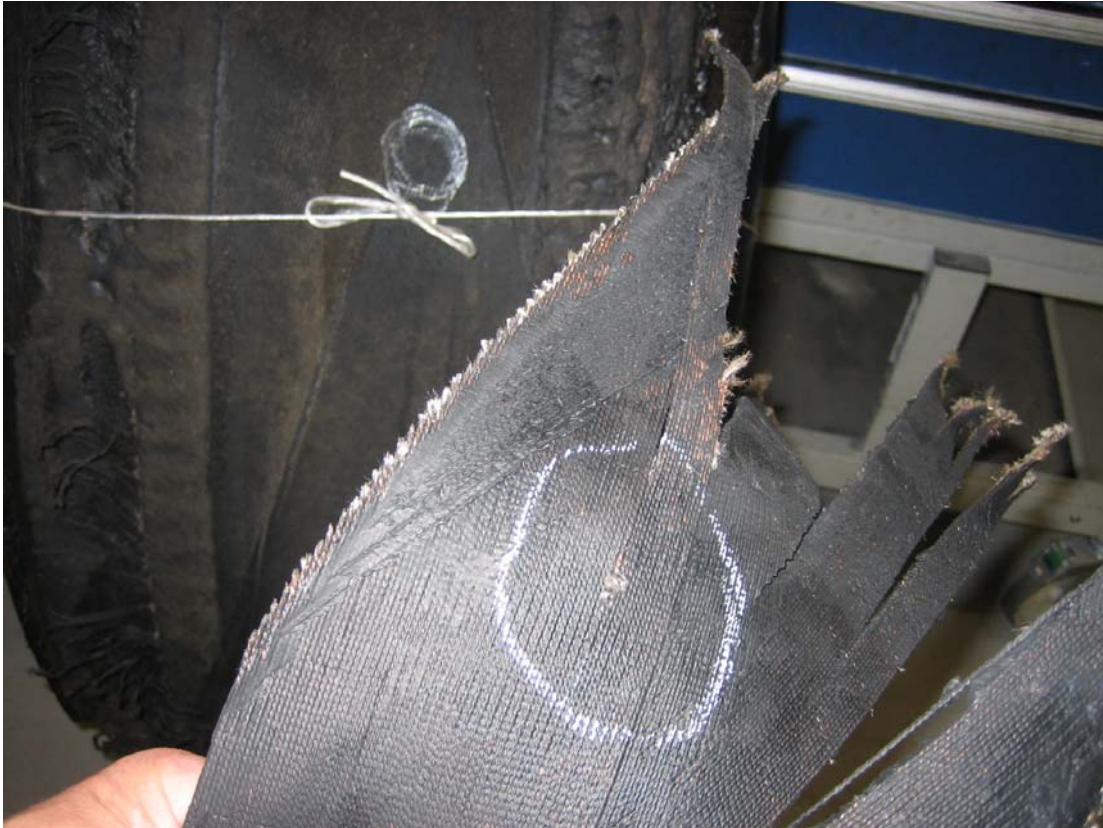
Pyörää purettaessa havaittiin pistojälki vuotokohdan paikalla renkaan sisäpinnalla. Muita vaurioita ei sisäpinnalta löydetty.

Tutkimusraportissa arvioitiin, että renkaan rungossa olleen pistoreiän kautta renkaan painetta olisi vuotanut vyökudosten ja pinnoitteen väliin, jolloin pinnoite olisi alkanut irtautua ja lopullisesti revennyt lentoonlähdössä Shanghaissa. Staattisessa tilassa vuoto pistoreiän kautta on ollut vähäistä, mutta se on todennäköisesti kasvanut voimakkaasti dynaamisissa olosuhteissa rullauksissa, lentoonlähdöissä ja laskuissa. Paine on tällöin asteittain kasvanut renkaan vyökudosten ja pinnoitteen välissä, ja pinnoite on vähitellen alkanut irrota. Pinnoittaja pitää tapahtumaa erittäin harvinaisena.

Kuva 4. Pistoreikä renkaassa ja vyökudoksessa

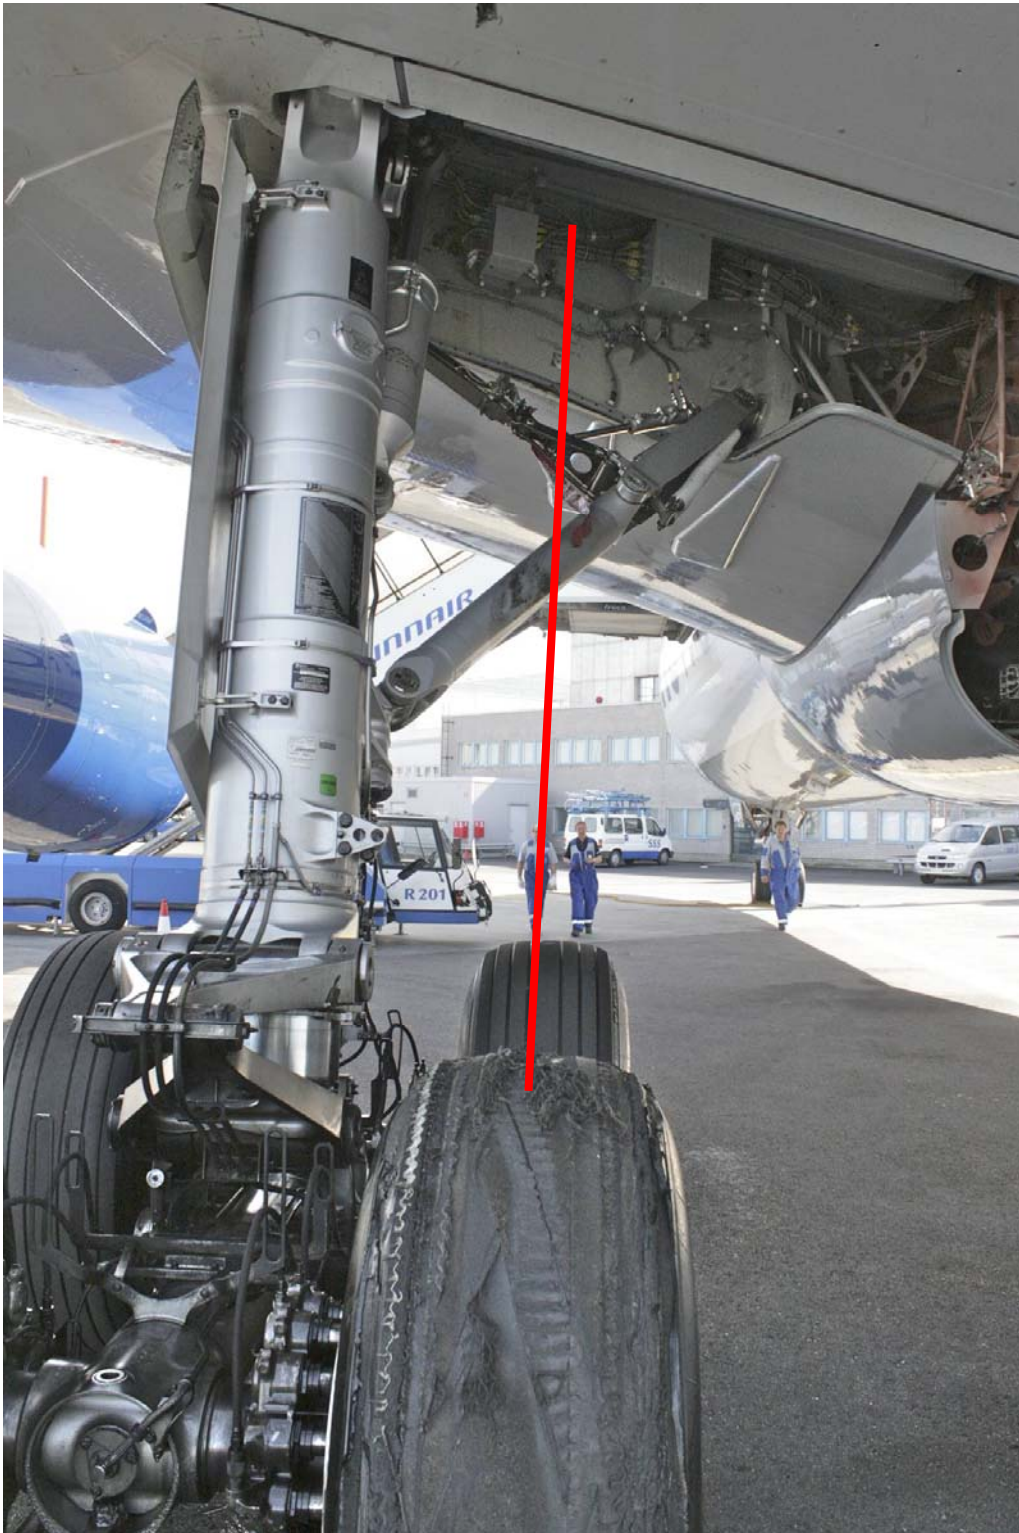
Kuva 5. Irronneen pinnoitteen iskemälinja hydraulii- ja sähköputkistoihin

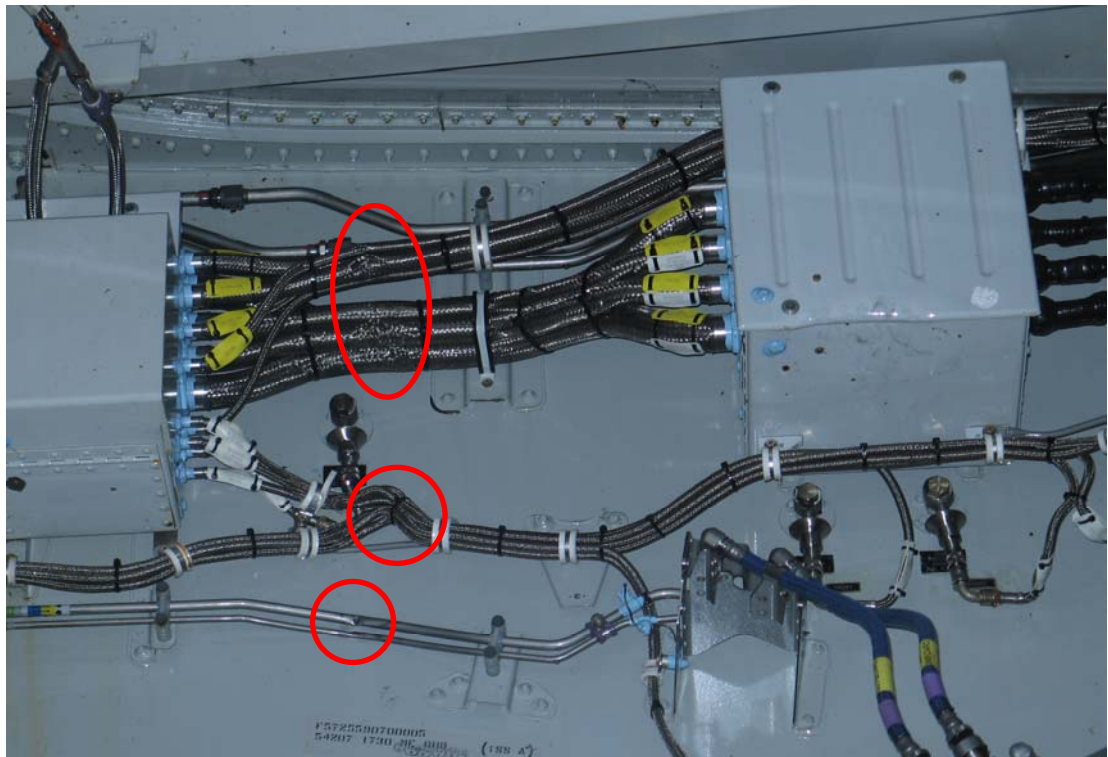
Tutkimuksissa havaittiin, että vasemman siiven takasalkoon laskutelinekuilussa kiinnitetyt vihreän hydraulijärjestelmän molemmat hydrauliputket olivat vaurioituneet. Hydrauliputket ovat suojaamattomina laskutelinekuilussa. Kyseessä olevat putket toimivat vuortellen paine- tai paluuputkena laskutelineen liikkeen suunnasta riippuen. Kuvassa 7 oleva ylempi (paksumpi) putki on painelinja laskutelinettä alas ajettaessa ja alempi (ohuempi) laskutelinettä sisään vedettäessä. Painelinjassa on hydraulipumppujen tuottama paine 3000 psi. Paluulinjassa on alle 1450 psi:n paluuvirtauspaine. Telineen tultua sisään normaalisti ja telineluukkujen sulkeuduttua molemmat putket kytkeytyivät paluuvirtauspuolelle. Kuvassa 7 näkyvä alempi putki oli revennyt noin 10 mm pituudelta ja putki vuoti. Vihreä järjestelmä vuoti repeämästä 3000 psi paineella kunnes laskutelineluukut olivat sulkeutuneet.

Kuva 6. Hydraulij- ja sähköputkistojen vauriot laskutelinekuilussa

Tutkintalautakunta suositti, että Airbus selvittäisi valmistamissaan konetyypeissä laskutelinekuiluihin sijoitettujen hydraulijärjestelmien suojaamistarpeet ja -mahdollisuudet.

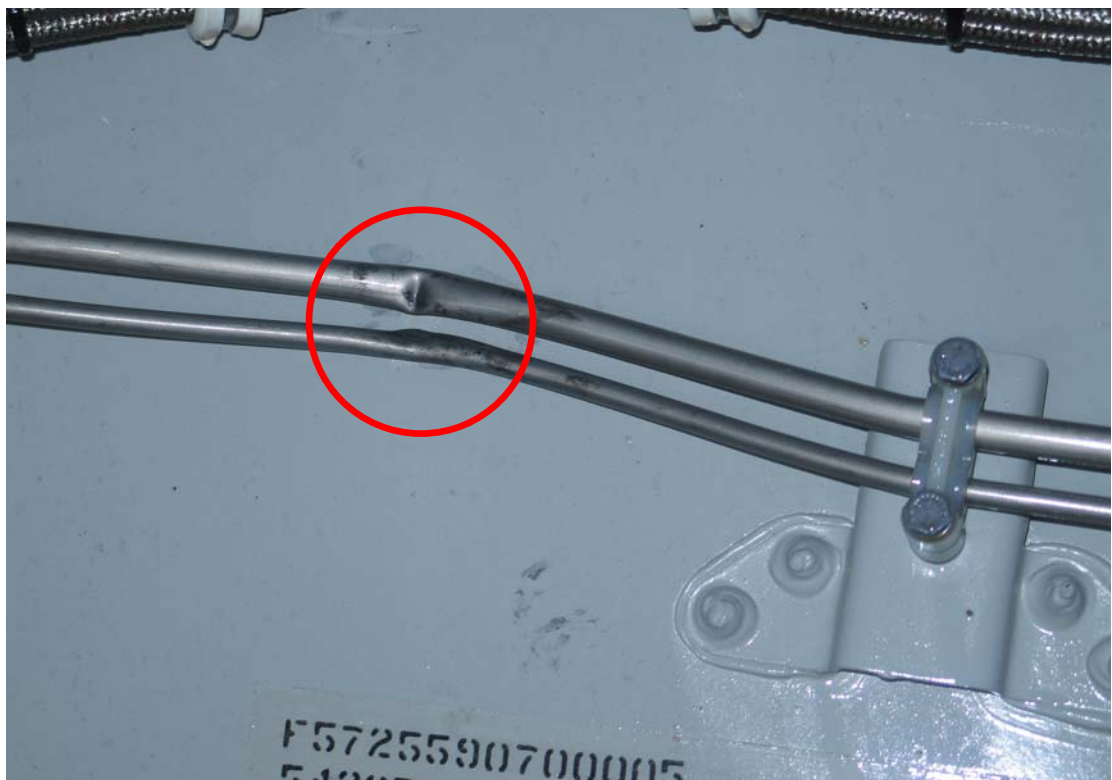
Kuva 7. Vaurioitunut hydrauliputkisto

Vihreän hydraulijärjestelmän molemmat laskutelinejärjestelmän hydrauliputket on kiinnitetty vasemman siiven takasalkoon laskutelinekuilussa. Putket ovat suojaamattomia ja molemmat putket olivat vaurioituneet. Vasemman laskutelineen alempi putki (kuva 7) oli revennyt noin 10 mm pituudelta. Putkessa on täysi 3000 psi:n (206 bar) paine telinettä sisään vedettäessä. Vihreä järjestelmä vuoti putken repeämästä. Ylemmässä putkessa oli painuma, ja siinä oli ollut alle 1450 psi:n paluuvirtauspaine. Putki ei vuotanut lennon aikana. Kokeilussa painumakohdassa alkoi pistemäinen vuoto noin 2200 psi (155 bar) paineella.
