Turvallisuusselvitys

S1/2009L

Ultrakevytilmailun turvallisuus ja sen parantaminen onnettomuustutkinnan avulla

Onnettomuustutkintakeskus
Centralen för undersökning av olyckor
Accident Investigation Board

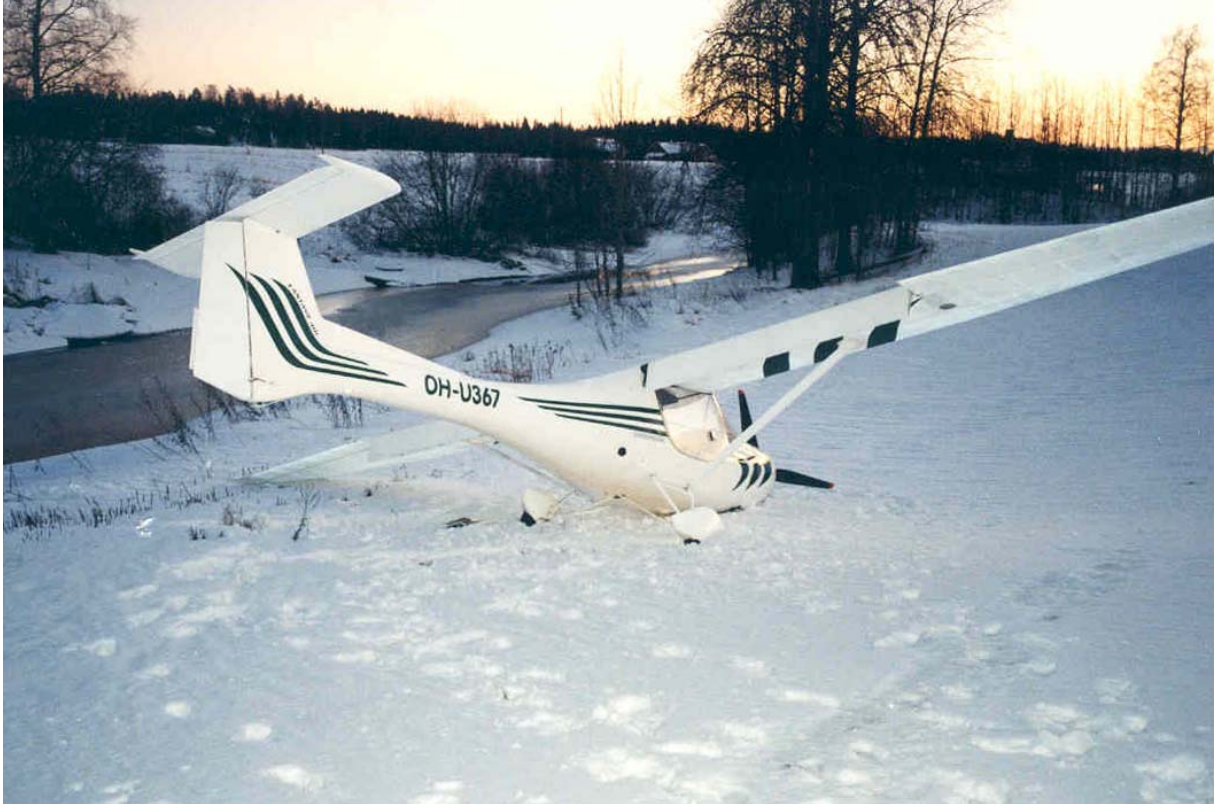
Cora 200 Arius -tyyppinen ultrakevyt lentokone OH-U367 lento-onnettomuuden jälkeen Mäntsälässä tapauksessa 1 (tutkinta C1/2000L).

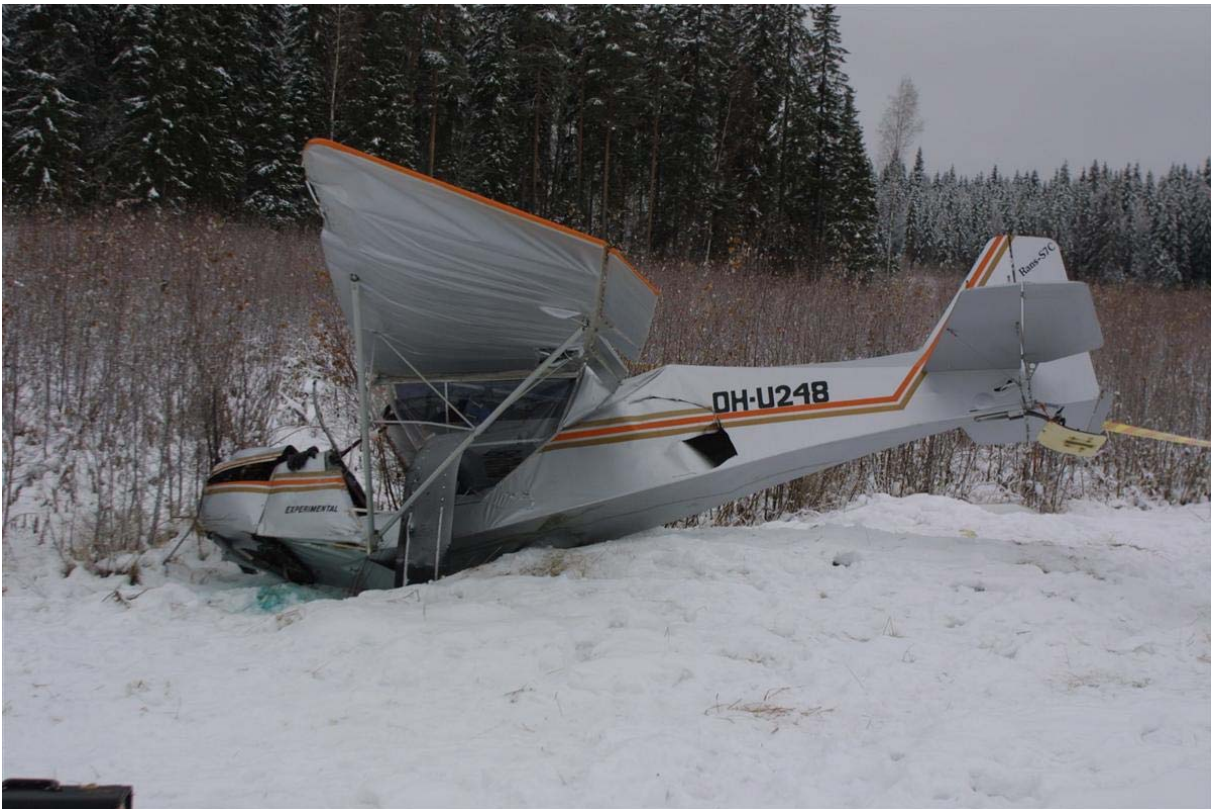
*Rans Courier S-7 L -tyyppinen ultrakevyt lentokone OH-U248 lento-onnettomuuden jälkeen Viitasaa-
rella tapauksessa 3 (tutkinta C11/2002L).*

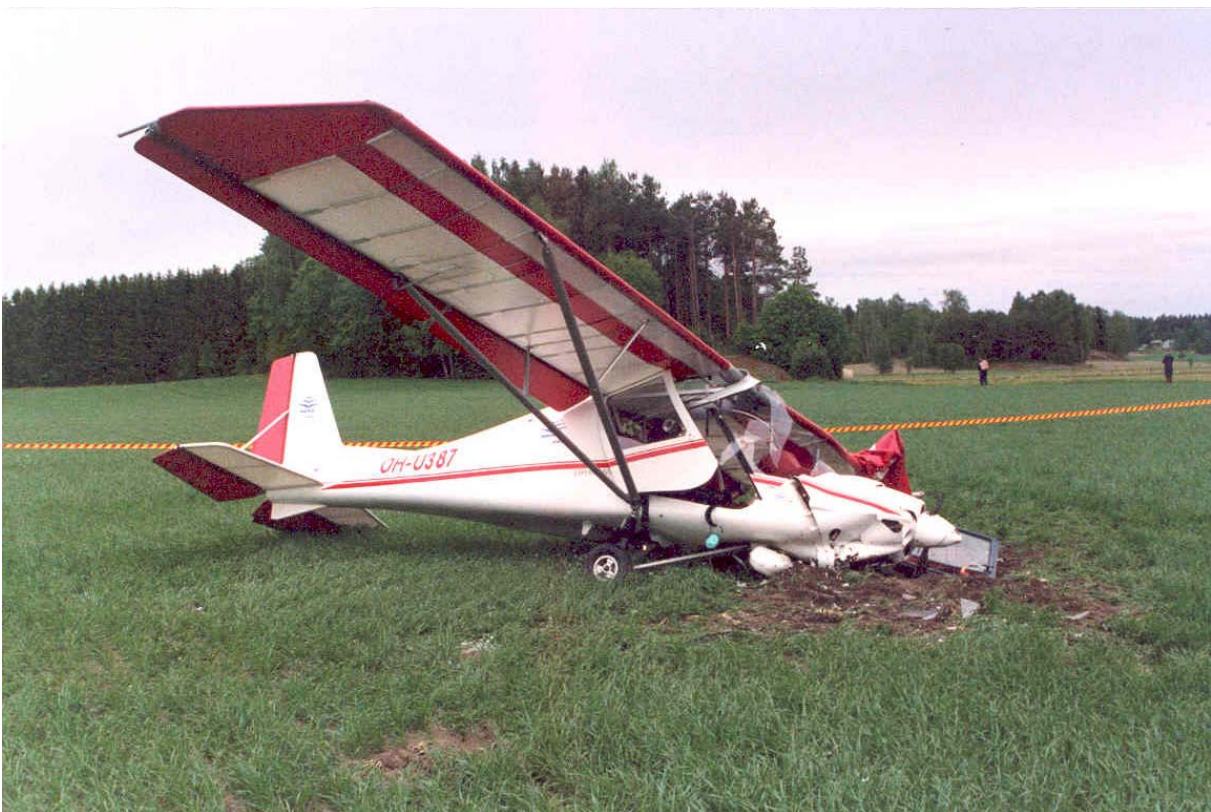
*Ikarus C42 -tyyppinen ultrakevyt lentokone OH-U387 lento-onnettomuuden jälkeen Kirkkonummella
tapauksessa 4 (tutkinta C7/2003L).*

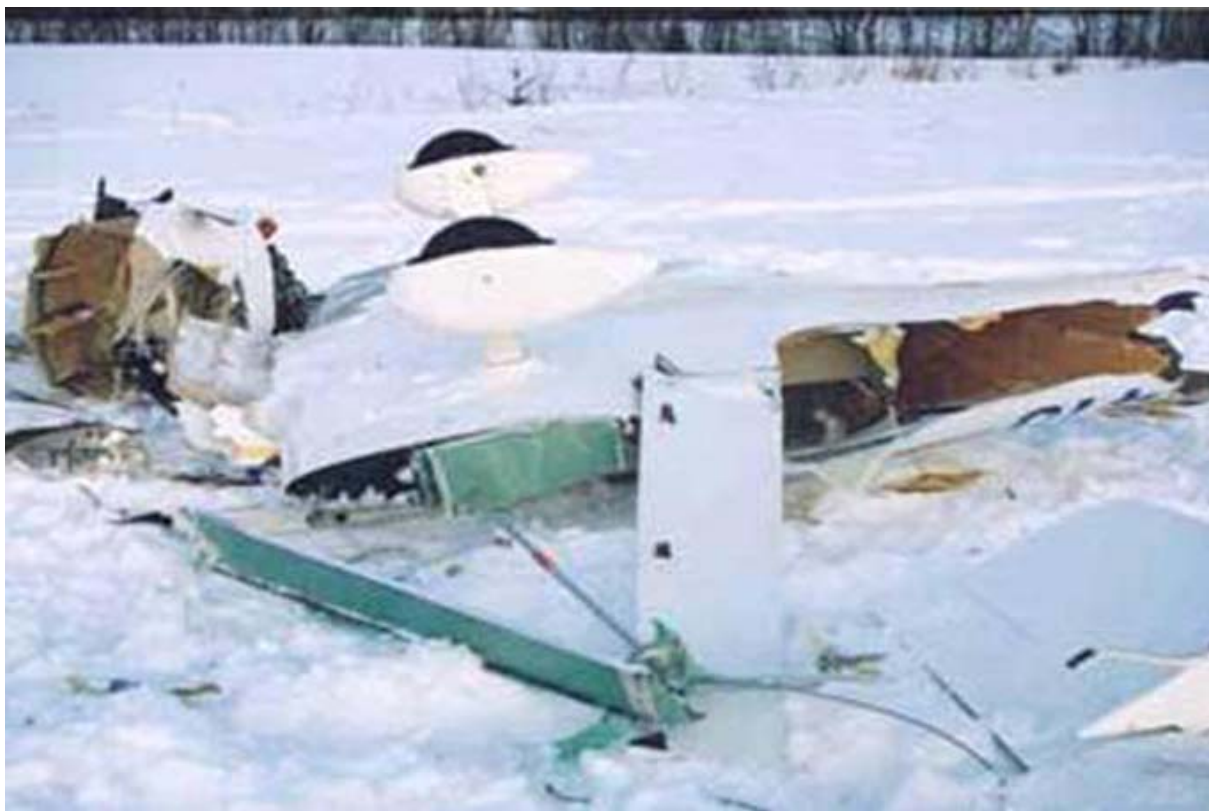
Dynamic WT-9 -tyyppinen ultrakevyt lentokone OH-U415 lento-onnettomuuden jälkeen Hollolassa tapauksessa 5 (tutkinta B1/2004L).

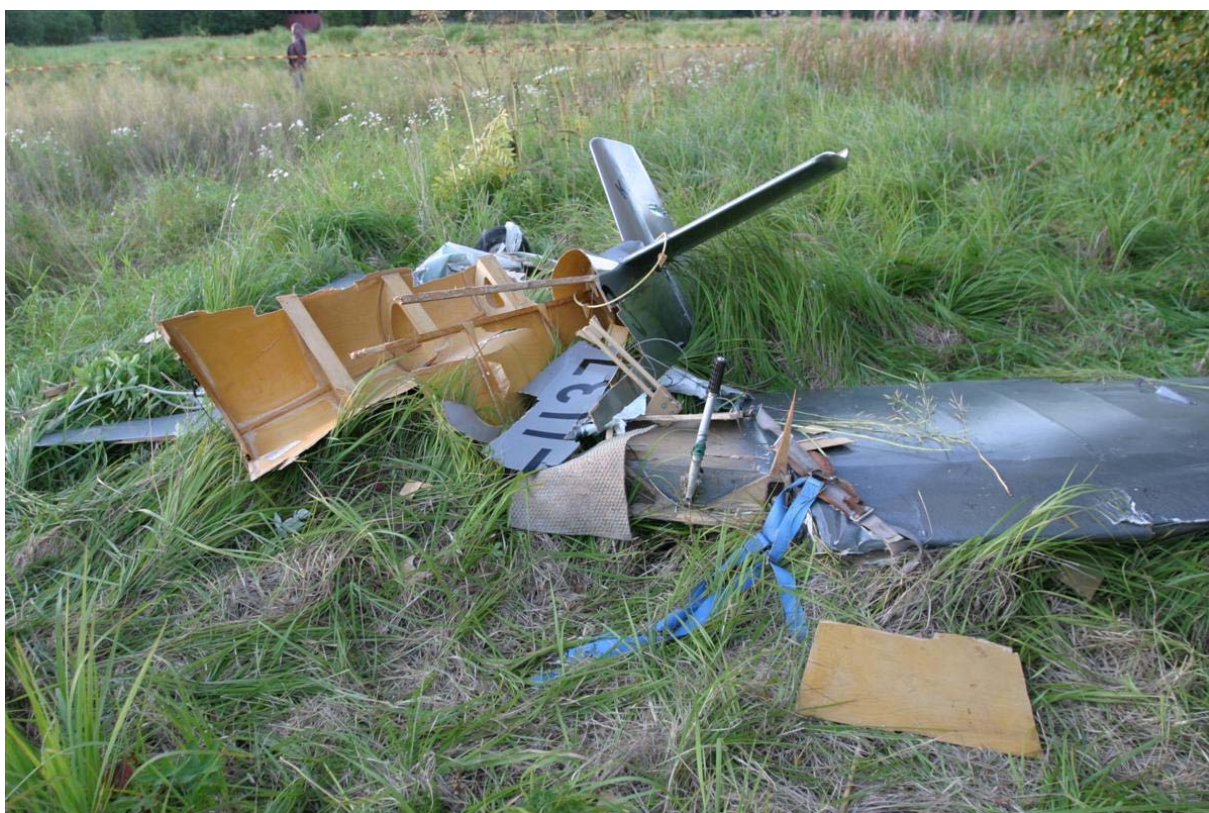
Tapauksessa 6 ohjaaja oli vuosina 1983–1986 lentänyt yhteensä noin 100 tuntia moottori- ja purjelentokoneilla. Hän lopetti lentämisen vuonna 1986 tapahtuneen lentovaurion jälkeen. Tämän jälkeen hänen lentämisessään oli ollut 15 vuoden tauko. Ohjaajan toinen lentämisvaihe alkoi vuonna 2003, jolloin hän aloitti ultrakevytlentäjän koulutuksen alusta alkaen. Ohjaajan kokonaislentokokemus oli 22,9 tuntia koulutuksen uudelleen aloittamisen jälkeen. Tutkintaselostuksen mukaan onnettomuuteen myötävaikutti ohjaajan vähäinen viimeaikainen lentokokemus.

Colibri MB 2 -tyyppinen ultrakevyt lentokone OH-U373 lento-onnettomuuden jälkeen Mäntsälässä tapauksessa 6 (tutkinta B3/2004L).

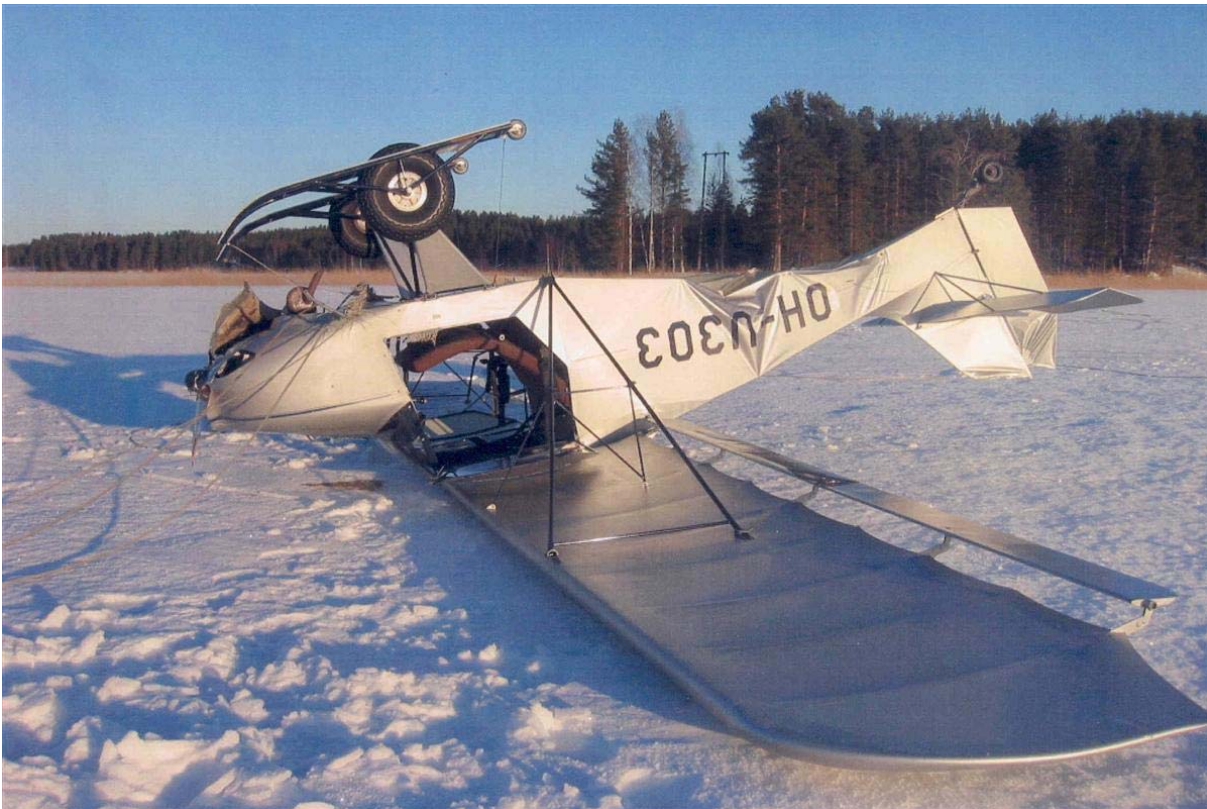
Avid Flyer STOL -tyyppinen ultrakevyt lentokone OH-U303 lentovaurion jälkeen Viitasaarella tapauksessa 7 (tutkinta D1/2005L).

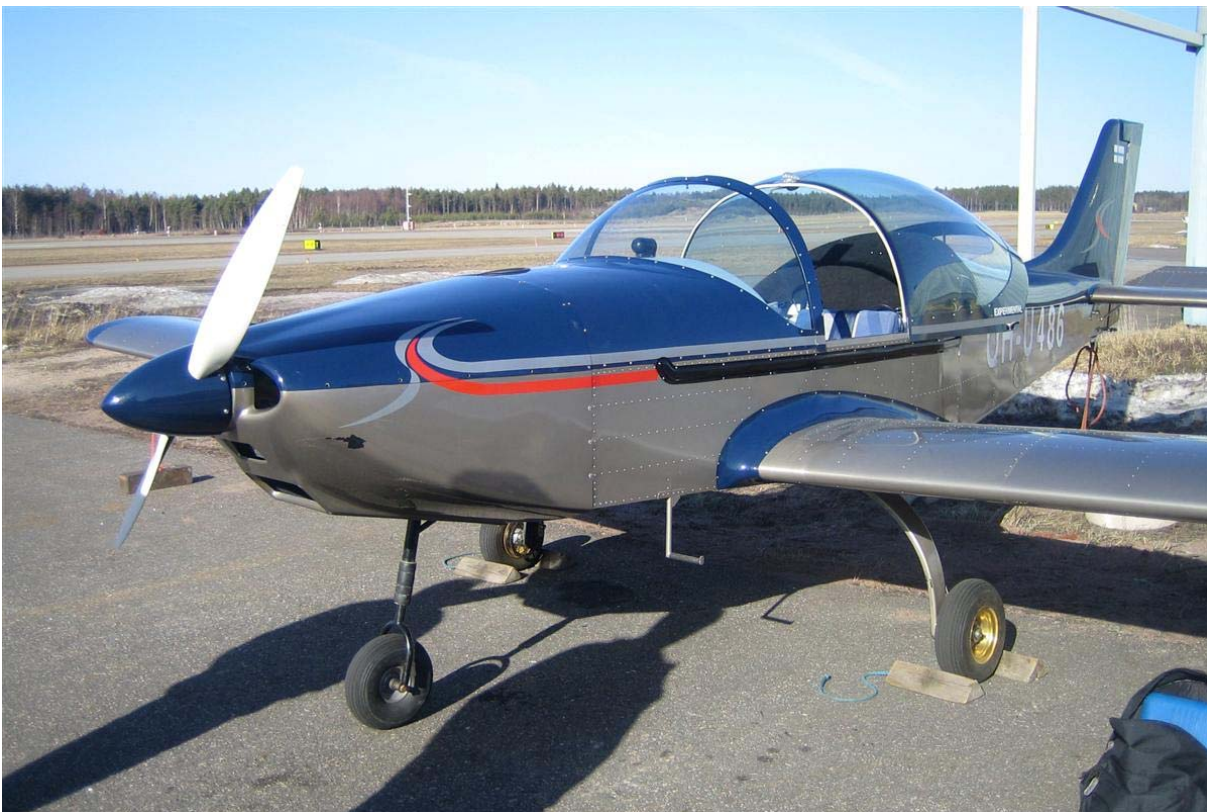
Breezer-tyyppinen ultrakevyt lentokone OH-U486 vakavan vaaratilanteen jälkeen Turun lentoasemalla tapauksessa 8 (tutkinta D6/2006L).

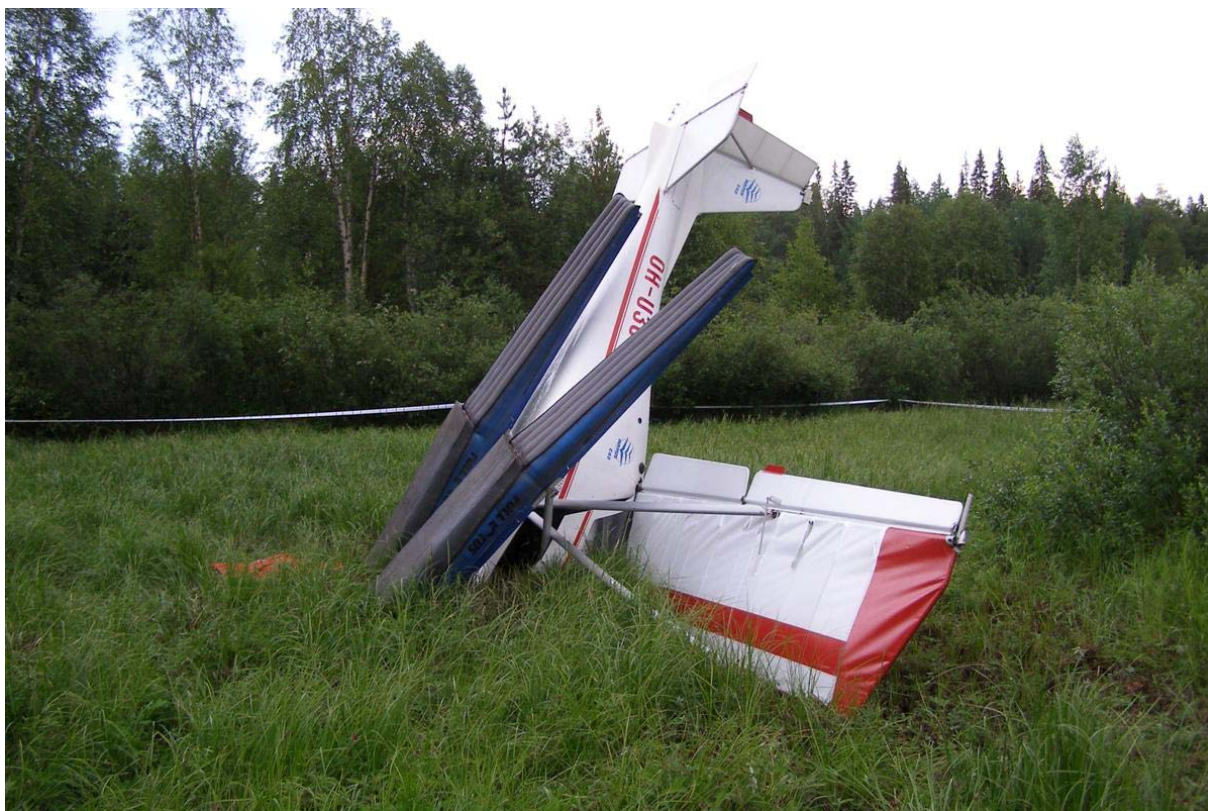
Ikarus C42 -tyyppinen ultrakevyt lentokone OH-U369 lento-onnettomuuden jälkeen Sodankylässä tapauksessa 9 (tutkinta B2/2006L).

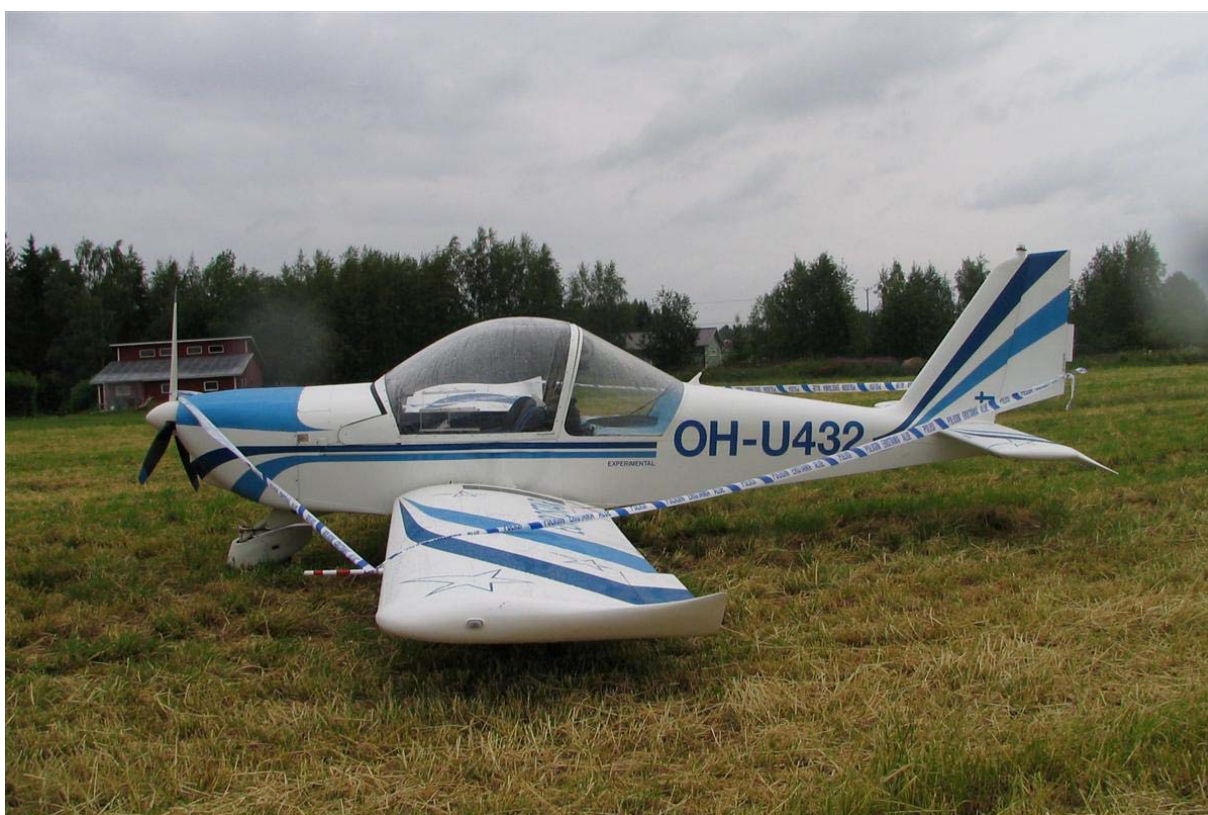
Eurostar EV-97 -tyyppinen ultrakevyt lentokone OH-U432 lentovaurion jälkeen Haapavedellä tapauksessa 10 (tutkinta D9/2006L).

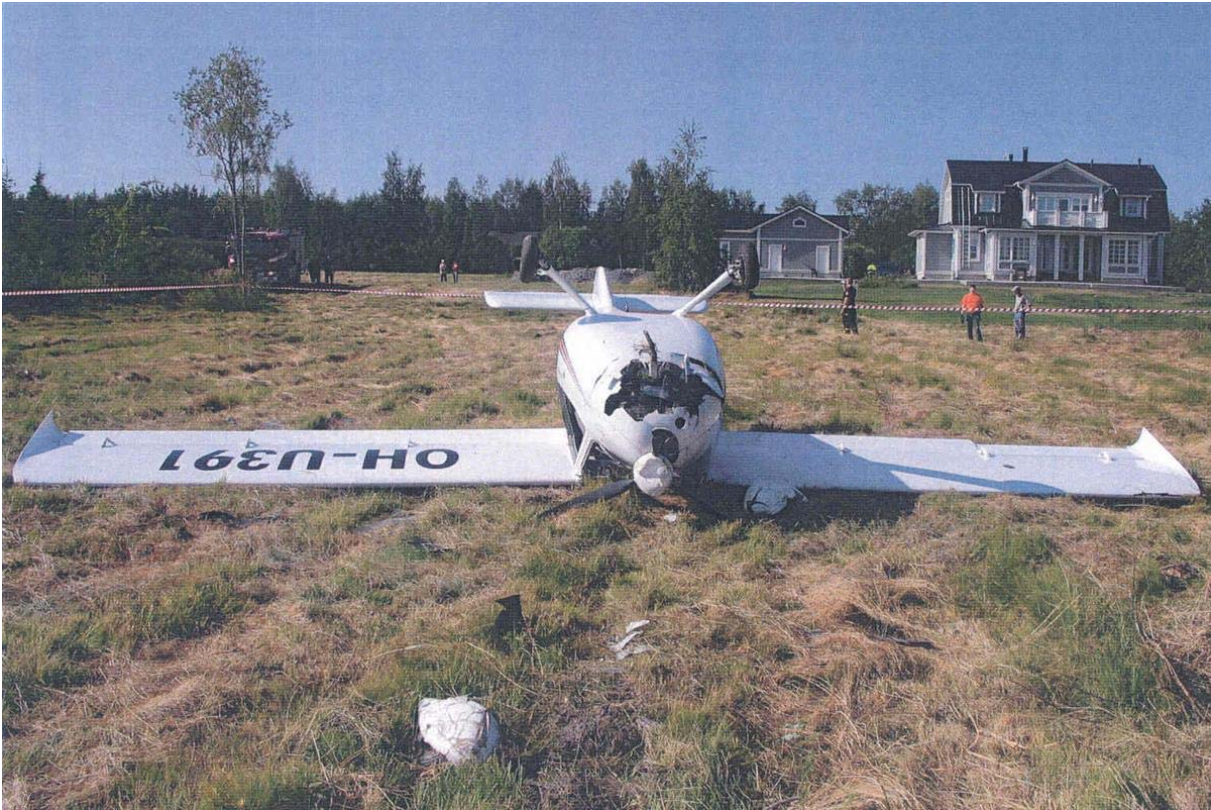
CT 2 K -tyyppinen ultrakevyt lentokone OH-U391 lentovaurion jälkeen Oulunsalossa tapauksessa 11 (tutkinta D11/2006L).

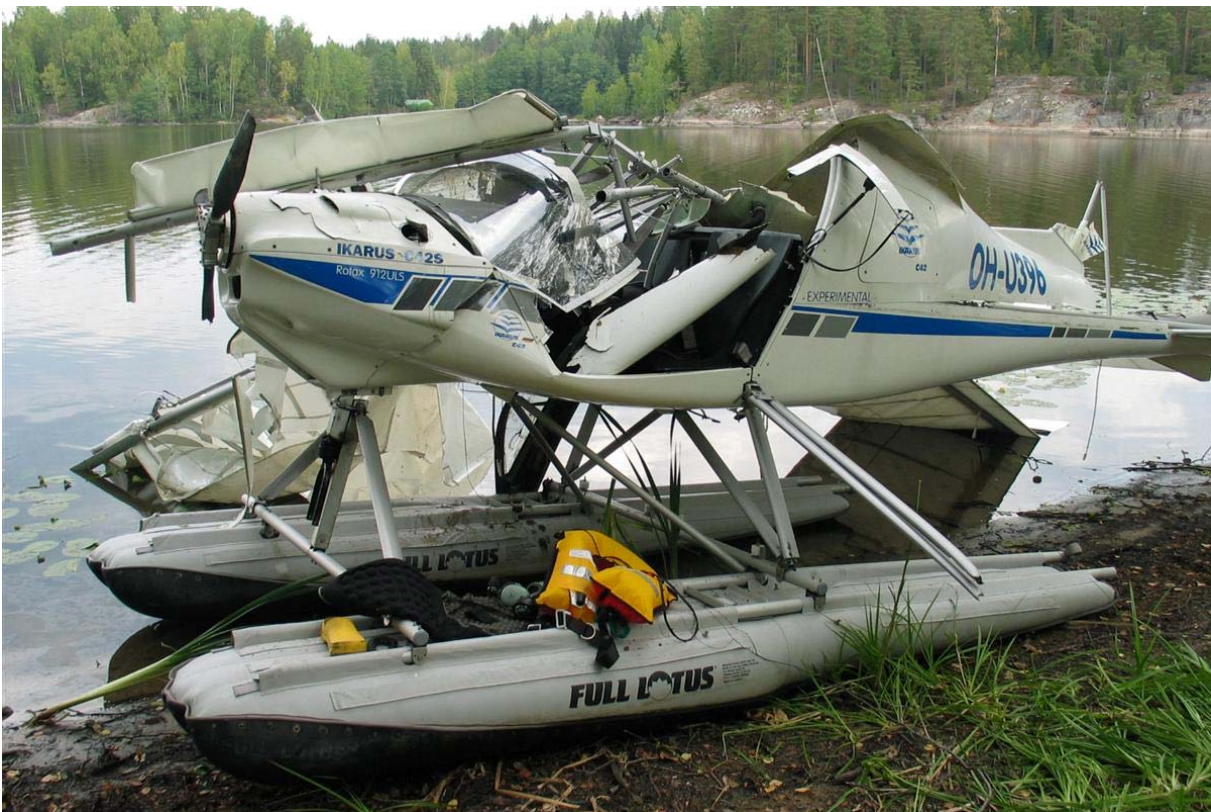
Ikarus C42S -tyyppinen ultrakevyt lentokone OH-U396 lento-onnettomuuden jälkeen Hirsijärvellä tapauksessa 12 (tutkinta B3/2006L).

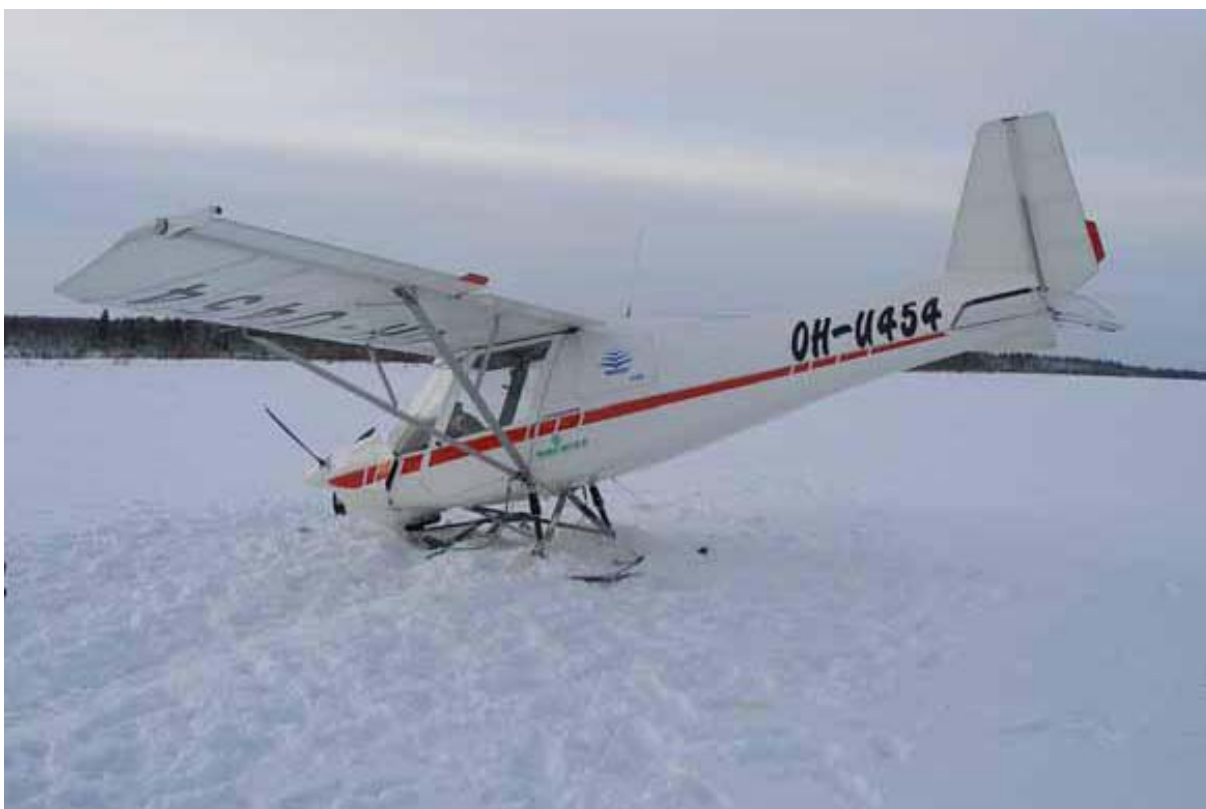
Ikarus C42B -tyyppinen ultrakevyt lentokone OH-U454 lentovaurion jälkeen Pudasjärvellä tapauksessa 13 (tutkinta D4/2007L).

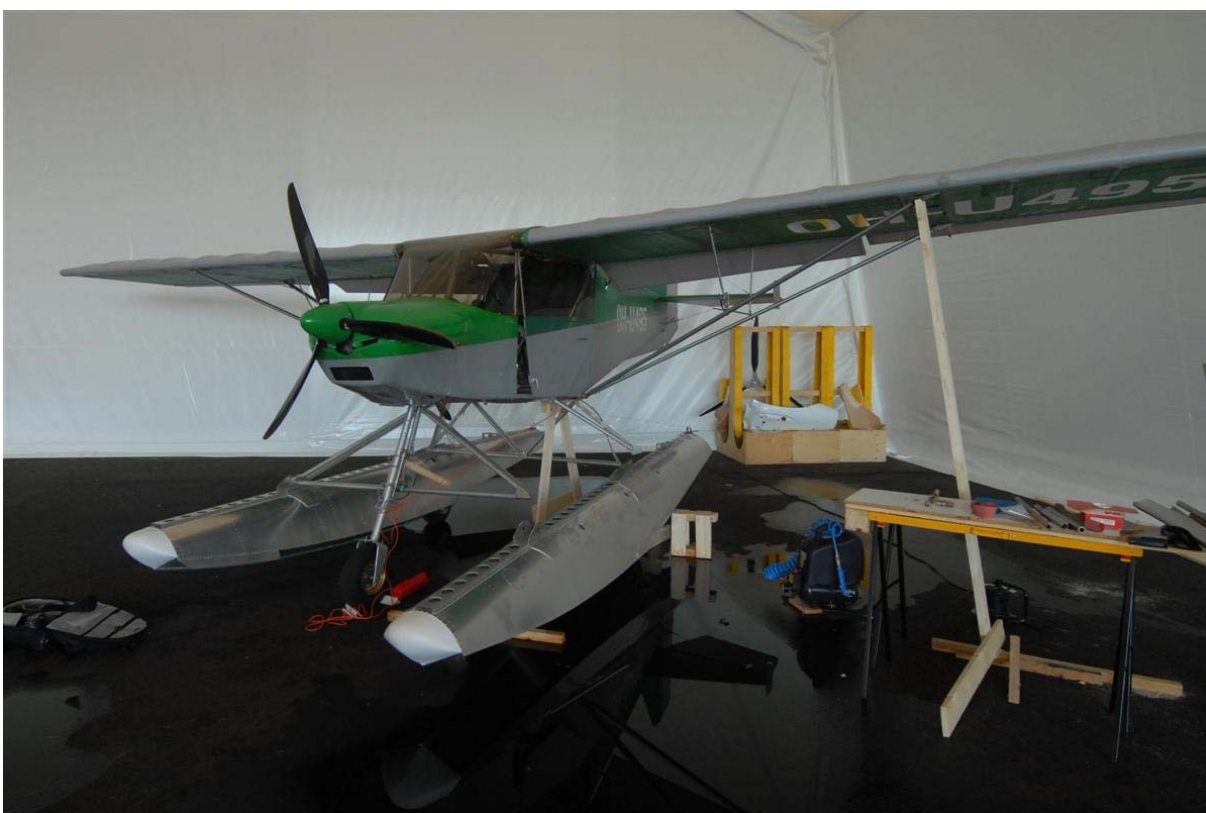
Skyranger V.Max -tyyppinen ultrakevyt lentokone OH-U495 vakavan vaaratilanteen jälkeen Helsinki-Malmin lentoasemalla tapauksessa 14 (tutkinta C5/2007L).

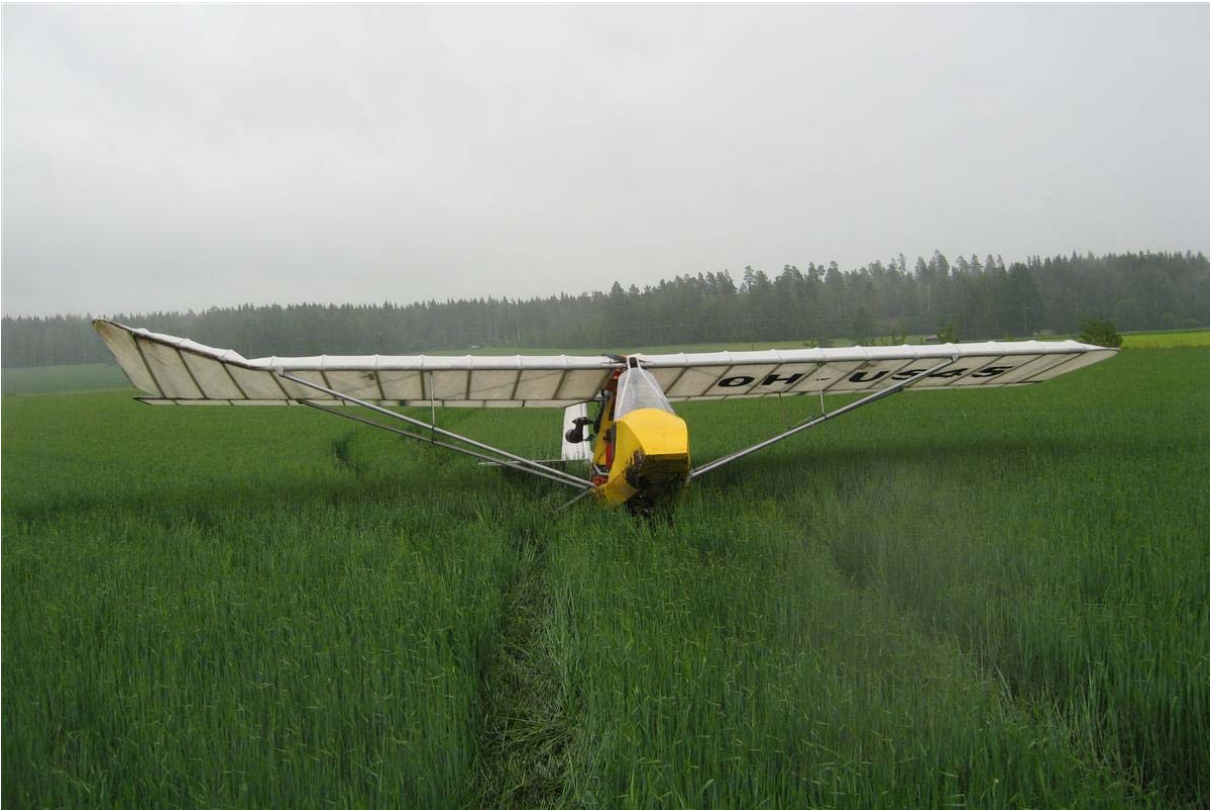
Quad City Challenger -tyyppinen ultrakevyt lentokone OH-U545 lentovaurion jälkeen Vampulassa tapauksessa 15 (tutkinta D2/2008L).

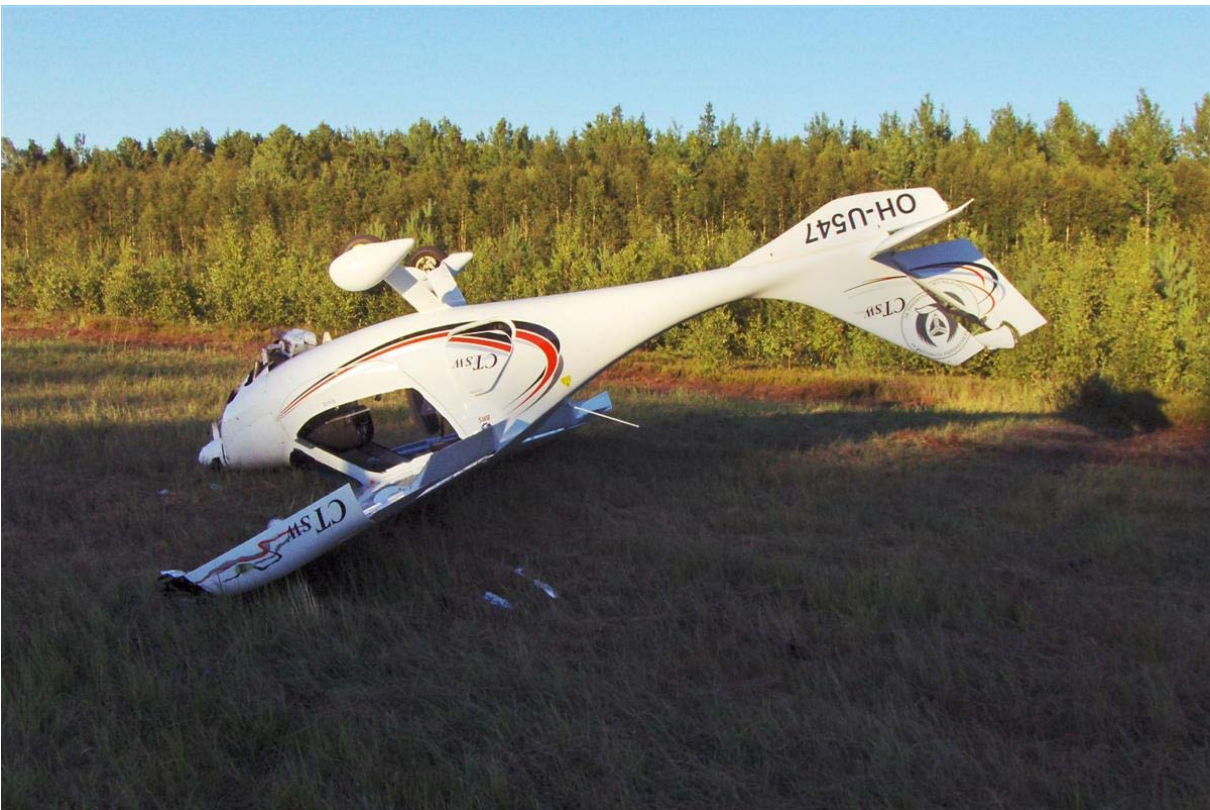
CTSW -tyyppinen ultrakevyt lentokone OH-U547 lentovaurion jälkeen Hangon lentopaikalla tapauksessa 16 (tutkinta D5/2008L).

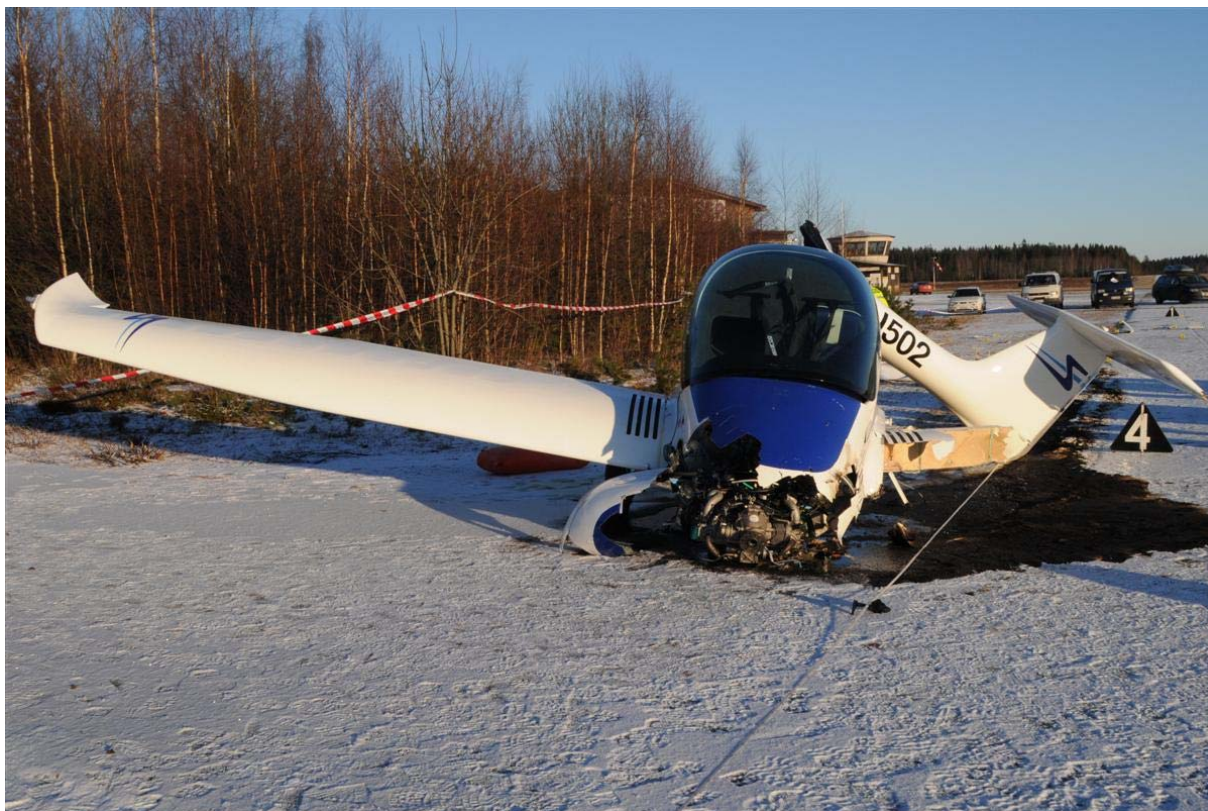
ATEC Zephyr 2000 -tyyppinen ultrakevyt lentokone OH-U502 lento-onnettomuuden jälkeen Lahti-Vesivehmaan lentopaikalla tapauksessa 17 (tutkinta D2/2009L).

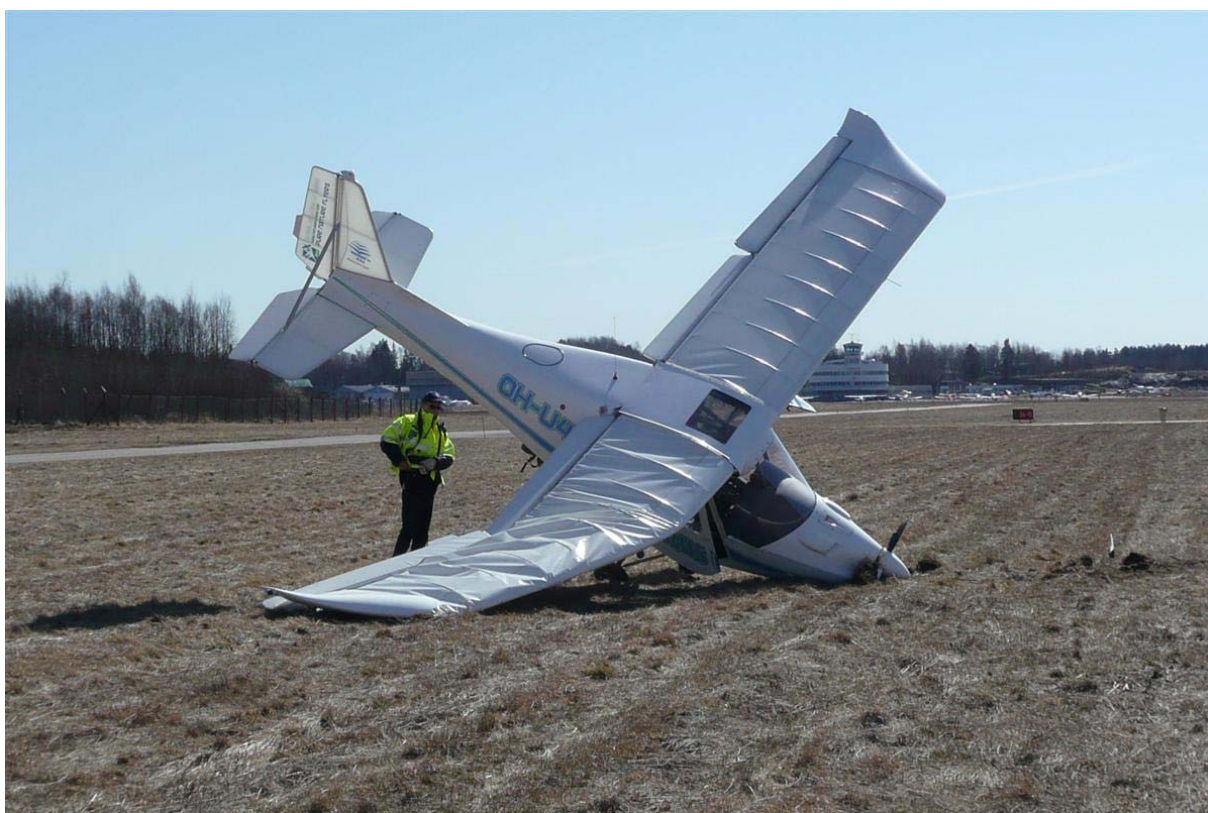
Ikarus C42B -tyyppinen ultrakevyt lentokone OH-U478 lento-onnettomuuden jälkeen Helsinki-Malmin lentoasemalla tapauksessa 18 (tutkinta D3/2009L).

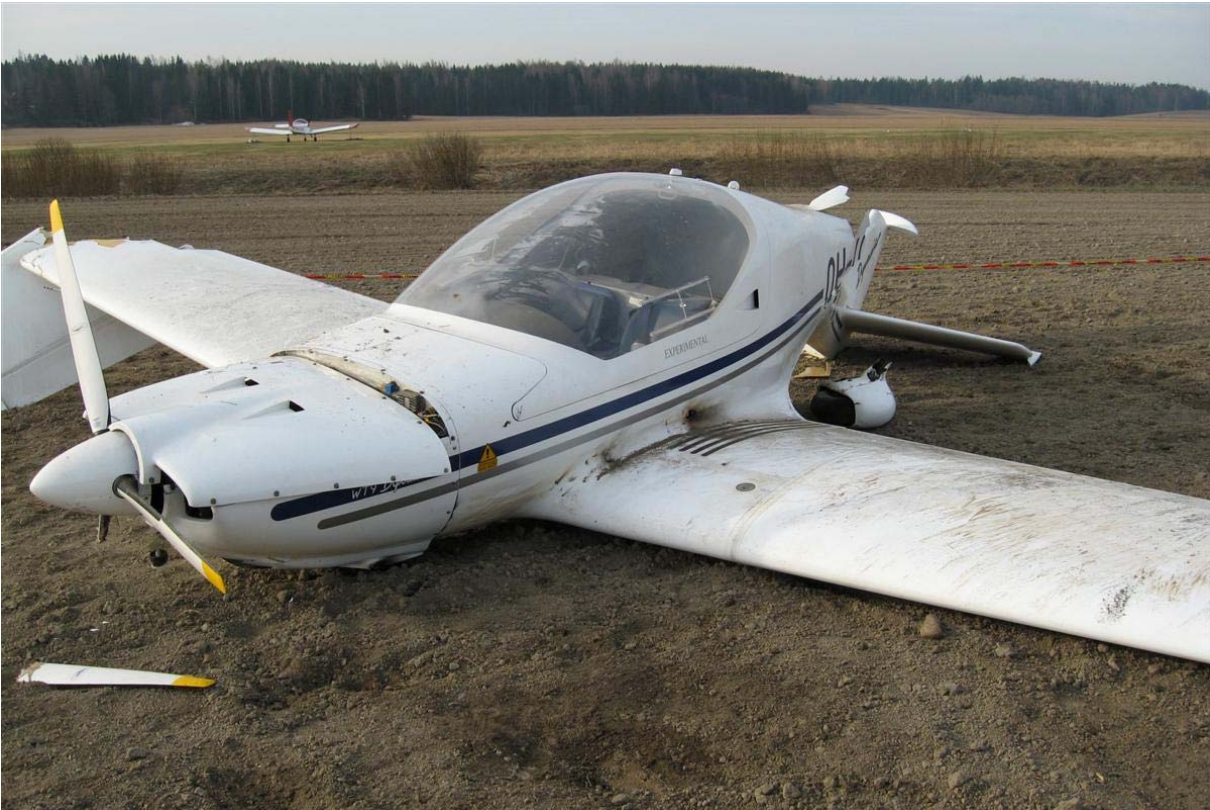
Dynamic WT-9 -tyyppinen ultrakevyt lentokone OH-U474 lento-onnettomuuden jälkeen Inkoossa tapauksessa 19 (tutkinta D4/2009L).

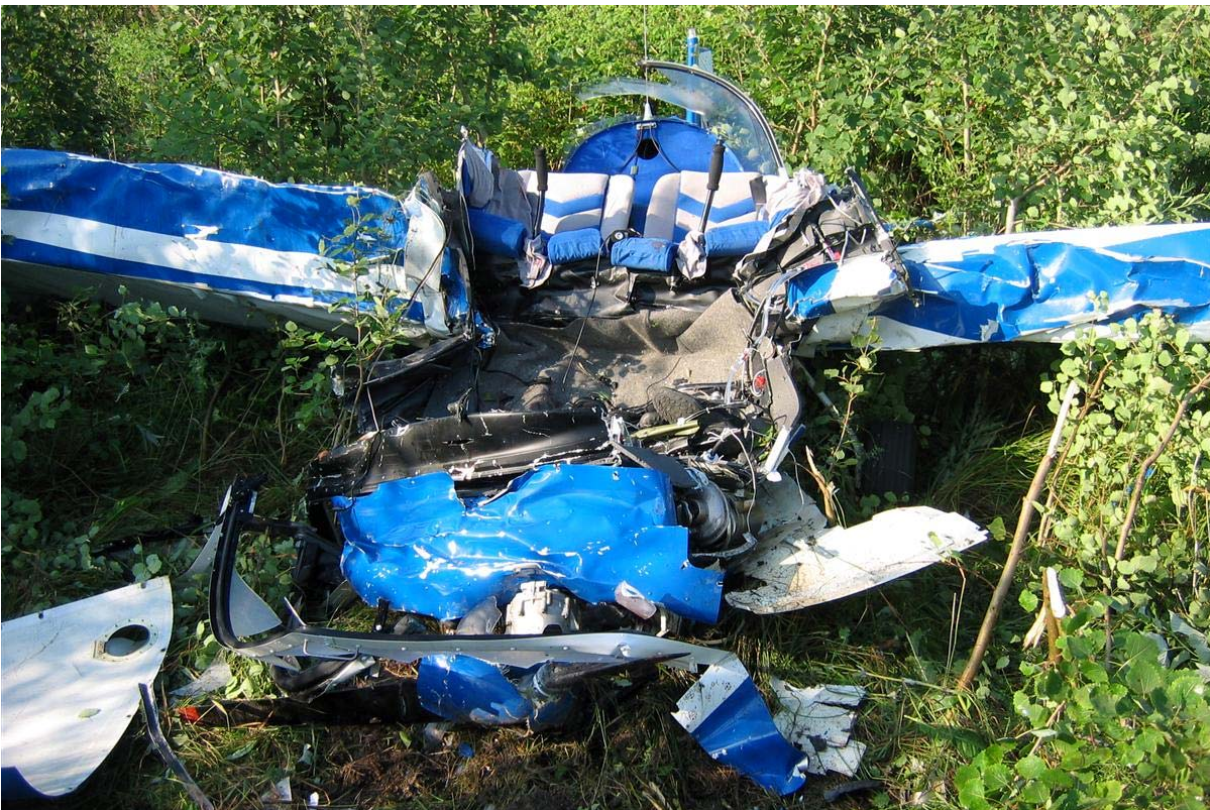
EV-97 Eurostar -tyyppinen ultrakevyt lentokone OH-U507 lento-onnettomuuden jälkeen Kauhavan lentoasemalla tapauksessa 20 (tutkinta B6/2009L).
