Tutkintaselostus

B2/2010L

Lento-onnettomuus Jämijärvellä 30.6.2010

OH-U430

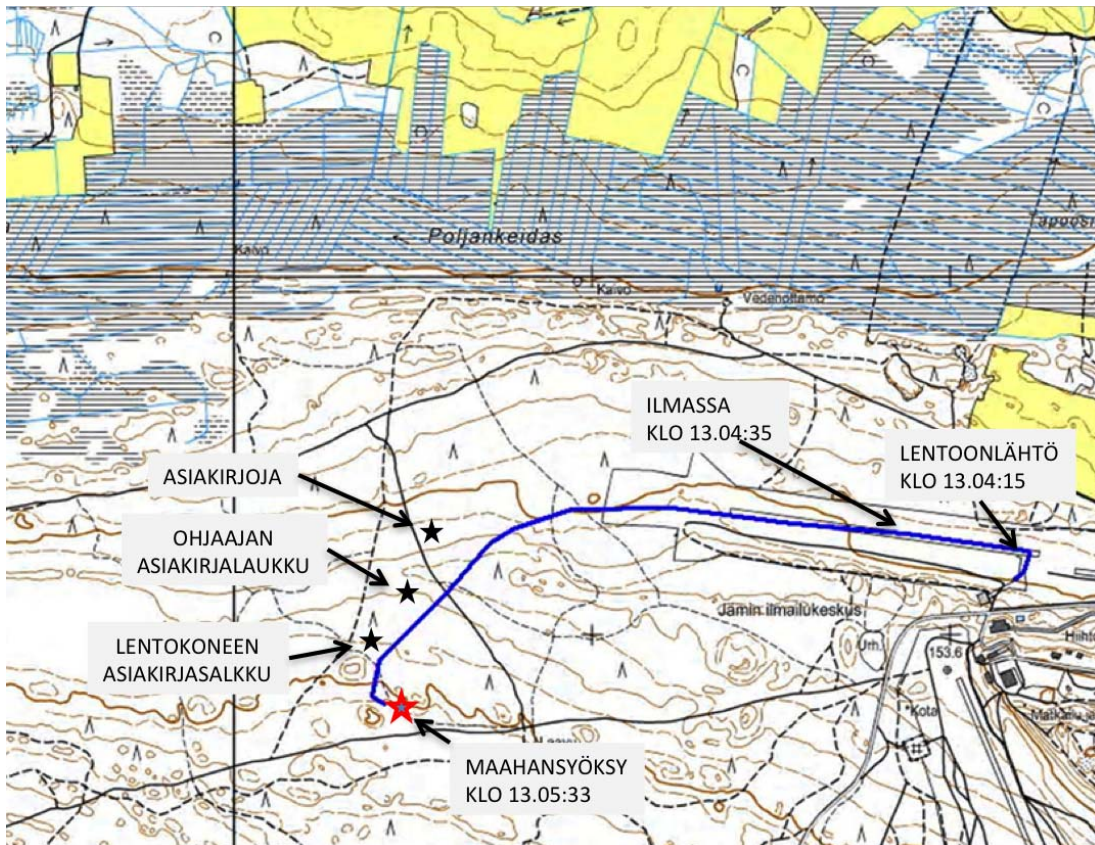
Lentoonlähtö Jämijärveltä tapahtui kello 13.04. Lentokoneen GPS-satelliittipaikantimesta saatujen tietojen mukaan alkunousu tapahtui kiitotien suunnassa noin 300 jalan (100 m) korkeuteen maanpinnasta. Tämän jälkeen ohjaaja aloitti loivan vasemman kaarron jatkaen samalla nousua noin 400 jalan (120 m) korkeuteen. Tämä korkeus säilyi melko vakiona noin 10 sekunnin ajan, jolloin lentoradan suunnanmuutokset olivat vähäisiä, mutta lentokoneen maanopeus hidastui noin 140 km/h:sta 105 km/h:iin. Tämän jälkeen lentokorkeus vajosi muutamassa sekunnissa yli 200 jalkaa (70 m) maanopeuden kasva-

essa noin 120 km/h:iin. Syöksyä seuranneen vajaan 10 sekunnin aikana lentokoneen suunta alkoi muuttua voimakkaasti vasemmalle, korkeus kasvoi noin 70 jalkaa (20 m) ja nopeus pieneni voimakkaasti. Vajaa minuutti lentoonlähdon jälkeen lentokone syöksyi maahan lähes pystyasennossa runsas kilometri Jämijärven lentopaikalta länteen. Lentokoneesta pudonneita asiapapereita, asiakirjasalkut ja muita tavaroita löytyi lentoreitin varrelta. Maahansyöksyllä ei ollut silminnäköisiä.

Kuva 1. Ultrakevyen lentokoneen lentoreitti koneessa olleen GPS-satelliittipaikantimen tietojen mukaisena (KTJ/Oikeusministeriö/MML)

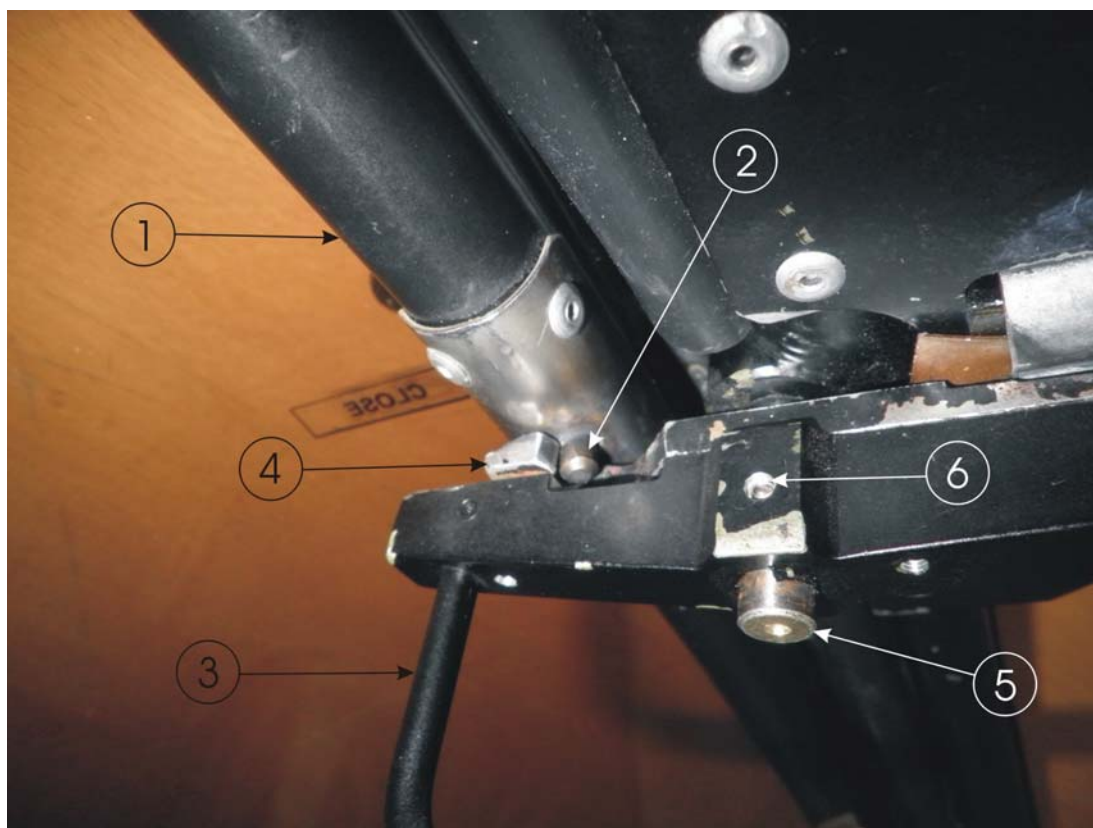
Kuva 2. Onnettomuuskoneen ohjaamon kuomun lukitus kiinni-asennossa. Selite: 1. kiinteä kaari, 2. lukitustappi, 3. sisäpuolinen kahva, 4. lukituskoukku, 5. ulkopuolisen kahvan akseli ja 6. sokkana toimiva metallitappi.

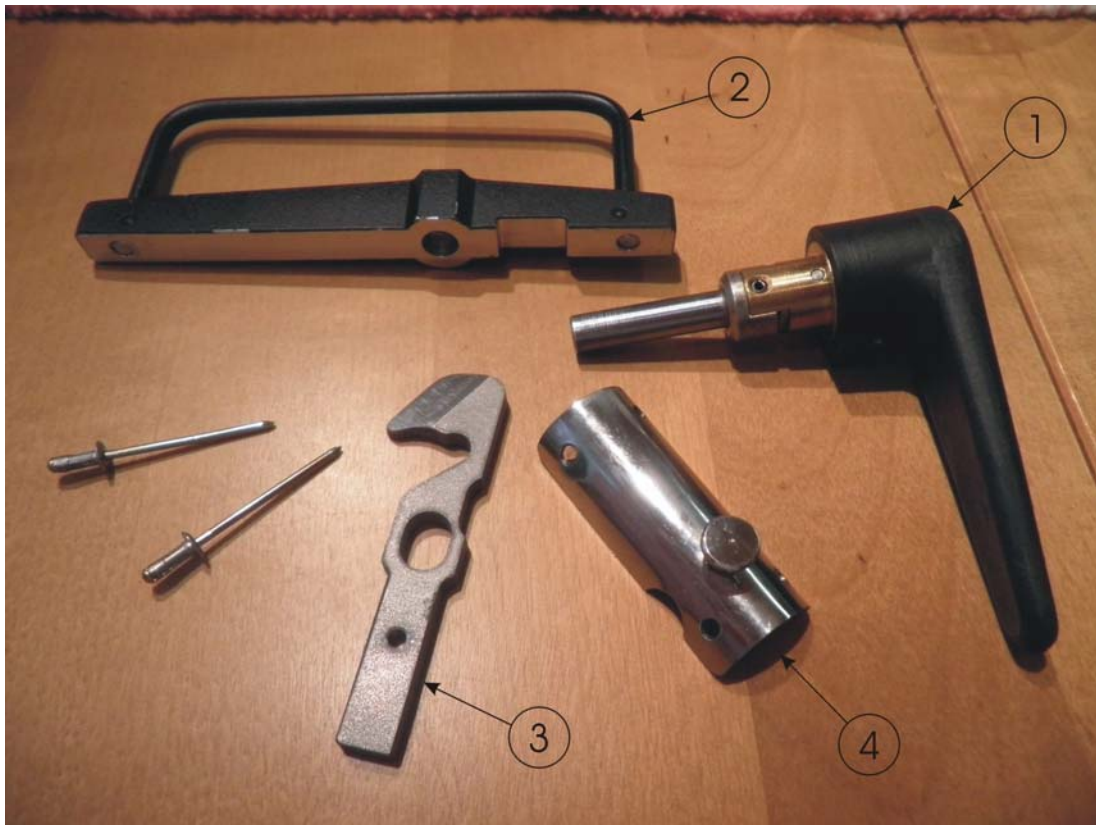
Kuva 3. Toisen EV-97 Eurostar-lentokoneen kuomun lukituksen muutostyöhön toimitetut osat. Selite: 1. ulkopuolinen kahva, 2. sisäpuolinen kahva, 3. sisäpuoliseen kahvaan kiinnitettävä lukituskoukku ja 4. laipallinen lukitustappi.

Lukitusmekanismi korjattiin vaihtamalla sekä ulko- että sisäpuolinen kahva ja kiinnittämällä vanha lukituskoukku sisäpuoliseen kahvaan. Uudessa kahvassa akseli on 8 mm:n vahvuinen, mikä edellytti akselireiän suurentamista kuomuun. Putkisokan tilalle asennettiin koneistettu metallitappi, jonka toisessa päässä oli levike ja toinen pää varmistettiin varmistuslangalla.

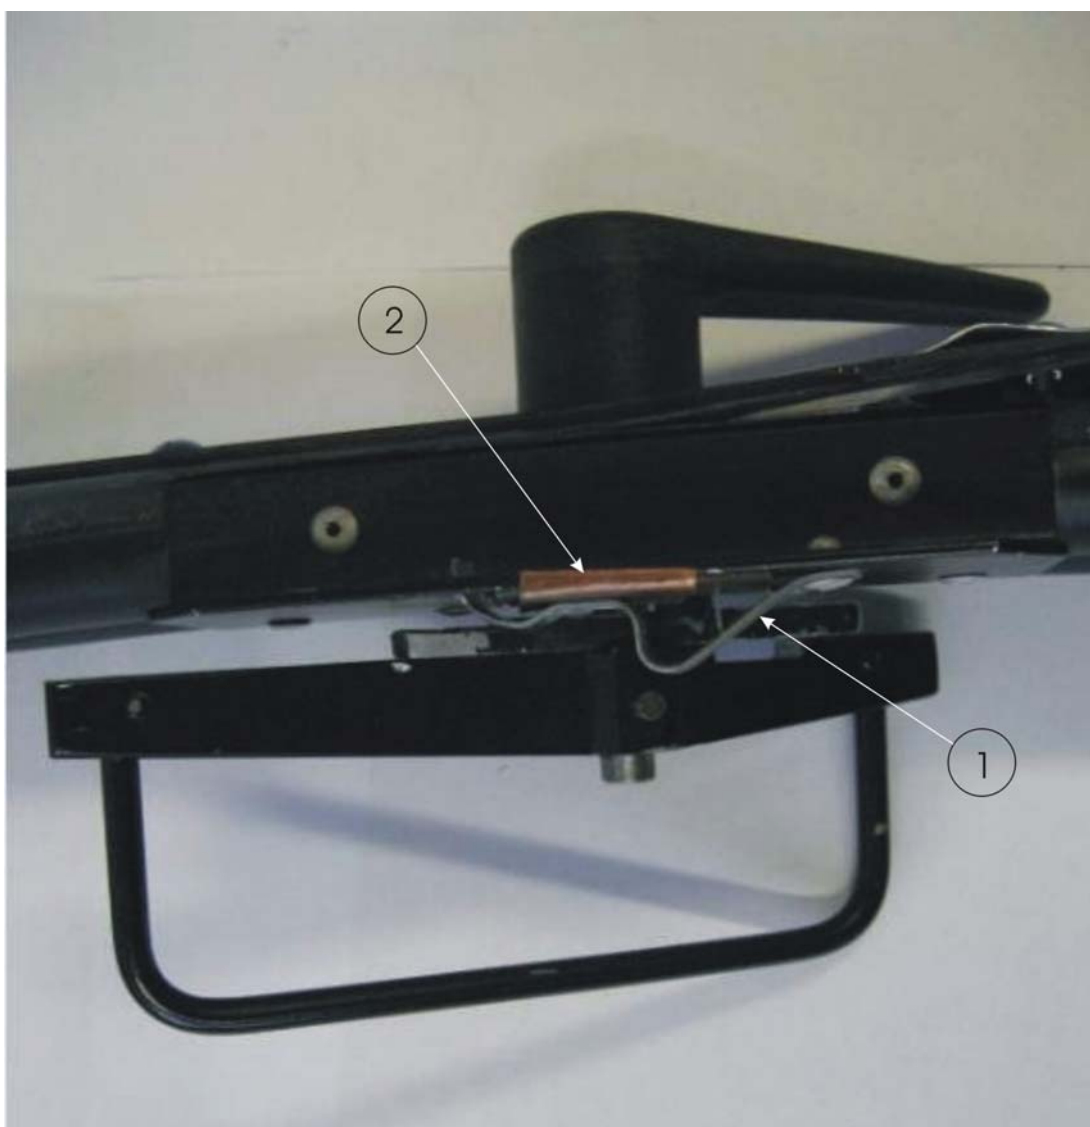
Muutostyön yhteydessä sen tehnyt omistaja vahvisti kuomun lukituskahvan kiinniasennossa pitävää jouta asentamalla varsinaisen jousen alle lisälevyn. Omistajan mukaan muutoksella parannettiin lukituksesta saatavaa tuntumaa. Haastatteluissa omistajat pitivät muutoksen jälkeistä lukituskahvasta saatavaa lukitustuntumaa hyvänä (kuva 4).

Kuva 4. Kuomun lukituskahva, kahvan kiinniasennossa pitävä lukitusjousi ja sen alle asennettu lisälevy. Kuvassa lukituskahva on auki-asennossa. Selite: 1. Lukitusjousi ja 2. lisälevy.

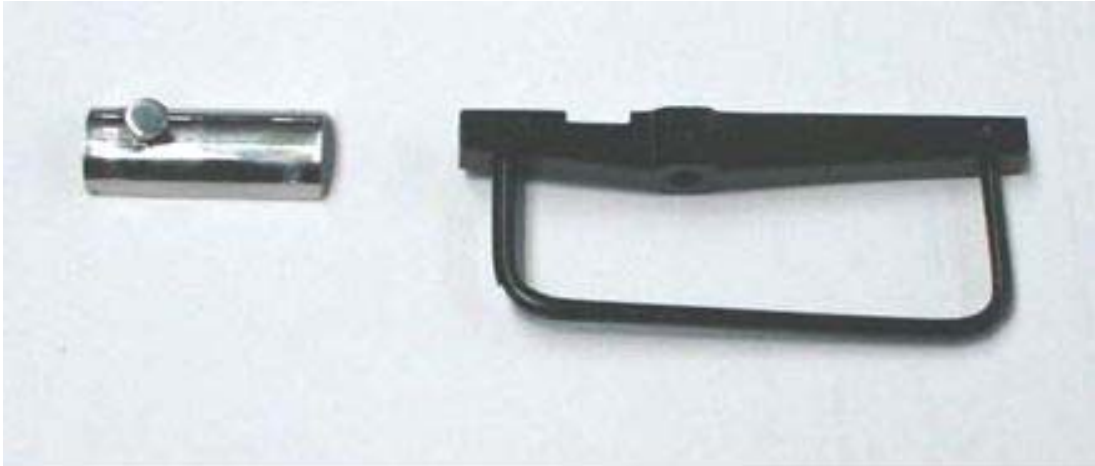
Kuva 5. Tiedotteen n:o EV-97-009a mukaan lukitusmekanismiin vaihdettavat osat

Tutkinnan yhteydessä todettiin, että valmistajan tiedote ei ole kattava Suomessa olevien EV-97 Eurostar-lentokoneiden osalta. Tiedotteen mukaan lukituskahvan muutostyössä vaihdetaan vain sisäpuolinen kahva ja laipallinen lukitustappi. Vaihdeettavista osista ja tiedotteen sisällöstä voidaan päätellä, että lukituksen luotettavuutta parannetaan vaihtamalla lukitustappi laipalliseksi, jolloin estetään lukituskoukun nouseminen ja luiskahaminen tapista. Tiedotteessa todetaan: ”*The stop of the pin installed on the rear fixed canopy frame prevents canopy unprompted opening*”. Sisäpuolinen lovella varustettu kahva on vaihdettava siksi, että lukitustapin laippa asettuu oikein lukituskoukkuun.

Saatujen tietojen mukaan EV-97 Eurostar-lentokoneiden kuomujen tahattomia aukeamia on tapahtunut nimenomaan voimakaspuuskaisessa säässä tai epänormaalissa lentotilassa negatiivisen kiihtyvyyden yhteydessä. Lentokoneen valmistajatehtaan tiedotteen EV-97-009a mukaan kuomun lukitusta ei pidetä riittävänä kaikissa niissä kuormitusolosuhteissa (*under all air loads*), jotka voivat vaikuttaa kuomuun lennolla. Pakolliseksi luokitellun tiedotteen mukaan lukituksen luotettavuutta parannetaan vaihtamalla siihen tehtaan toimittamat uudet osat, sisäkahva ja laipallinen lukitustappi (kuva 5).

Lentokoneen valmistajatehdas Evektor-Aerotechnik a.s. on 3.1.2006 julkaissut tiedotteen (Mandatory bulletin n:o EV-97-009a), joka koskee leveällä kuomulla varustettuja koneyksilöitä. Tiedotteen julkaisemisen perusteena on tieto kuomun toistuvista tahattomista aukeamisista lennolla. Lukituksen aukeamisen todennäköisimpänä syynä tehdas pitää lukituksen puutteellista suunnittelua. Lukitusta ei pidetä riittävänä kaikissa niissä kuormitusolosuhteissa (*under all air loads*), jotka voivat vaikuttaa kuomuun lennolla. Tiedotteessa annetaan lukituksen muutostyöohjeet ja esitetään muutostyössä tarvittavat osat (kuva 5). Vaihdeettavat osat ovat sisäpuolinen kahva ja laipallinen lukitustappi. Tehdas lupaa toimittaa osat veloitusetta. Tiedote on luonteeltaan pakollinen (mandatory). Työn suorittamisaikatauluksi tehdas määrittää ”välittömästi osien saavuttua”. Tiedote ei kuitenkaan rajoita lentämistä ennen osien vaihtoa, kunhan ohjaaja varmistuu kuomun huolellisesta lukitsemisesta ennen lentoa. Epävarmoissa tapauksissa lukitus voidaan varmentaa tiedotteessa annettujen ohjeiden mukaisesti.

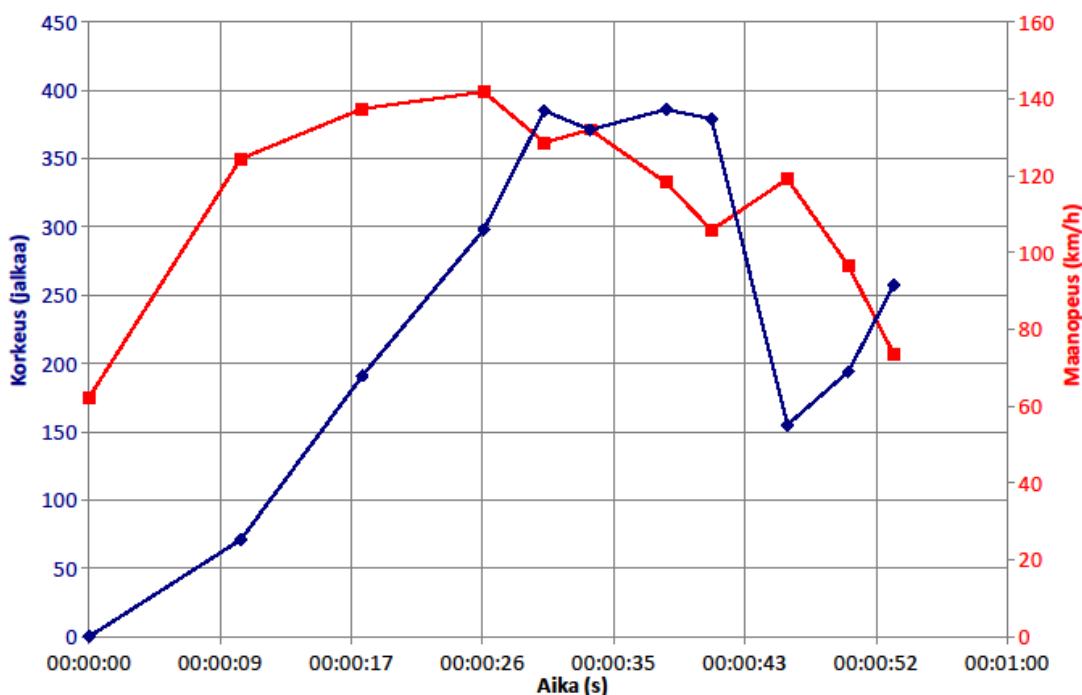
Vaakalento-ohjauksen vaiheen jälkeen lentokoneen korkeus vajosi nopeasti yli 200 jalkaa (noin 70 m). On mahdollista, että ohjaaja yritti sulkea kuomua kahdella kädellä, jolloin hän joutui vapauttamaan ohjaussauvan. Sekä pienentynyt lentonopeus että kuomun aukiolo aiheuttavat molemmat nokka-alas-vaikutuksen. Sauvan vapauttaminen johtaa lentokoneen nokan putoamiseen ja korkeuden menettämiseen. Havaittuaan nopean korkeudenmenetyksen ohjaaja oikaisi liu’un nousuksi sauvasta vetämällä lisäämättä kuitenkaan moottoriin tehoa. Tehtyjen ohjaustoimenpiteiden ja nopeuden voimakkaan pienenemisen seurauksena lentokone alkoi kaartaa voimakkaasti vasemmalle, jolloin ohjaaja menetti lentokoneen hallinnan.

Kuvassa 6 on esitetty GPS-tallenteesta muodostetut maanopeuden ja korkeuden kuvaajat. Kuvaajien keskinäisten muutosten perusteella voidaan arvioida lentotilassa tapahtuneita muutoksia. Kuvaajien yksittäisiin lukuarvoihin, erityisesti korkeusarvoihin, voi sisältyä satelliittigeometriasta syntyvää virhettä.

Kuva 6. GPS-tallenteesta muodostetut maanopeuden ja korkeuden kuvaajat. Maanopeus on punaisella ja korkeus sinisellä.

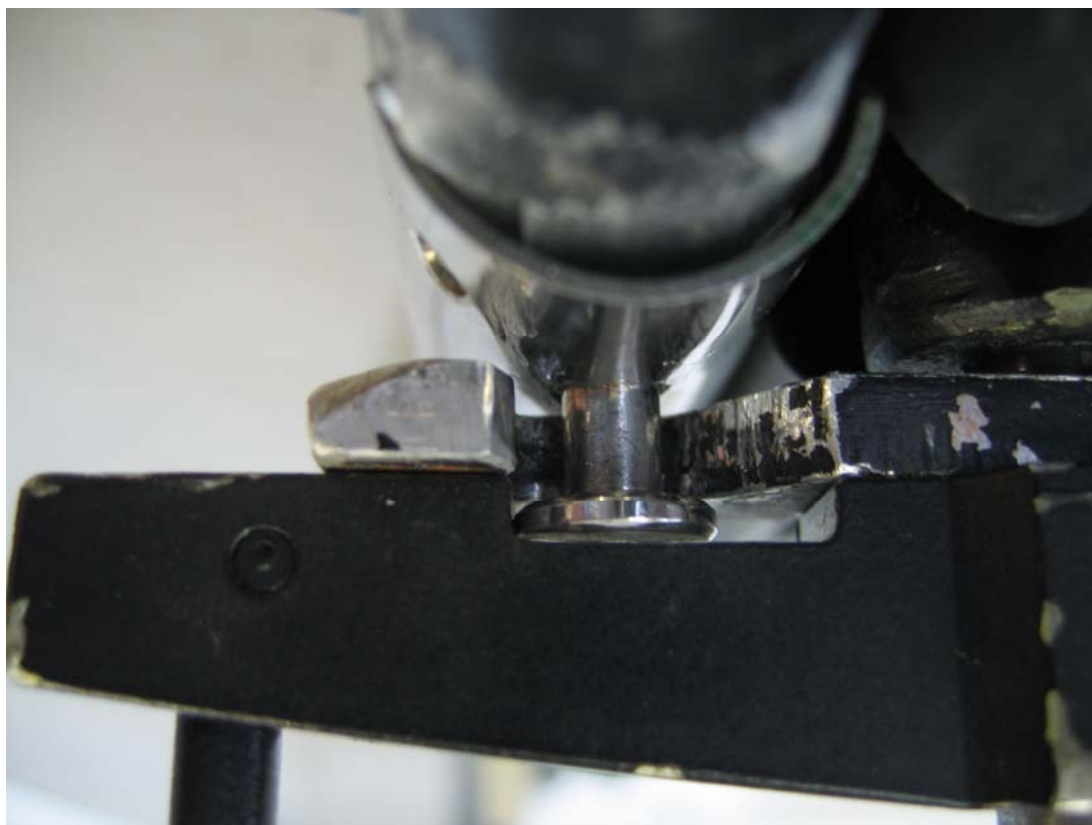
Onnettomuuslentokoneen kuomun lukitusmekanismin muutostyö oli tehty osittain, mutta kuomun kiinteään kaareen kiinnittyvää laipallista lukitustappia ei ollut asennettu. Muutostyön tehneiden omistajien näkemyksen mukaan laipallinen lukitustappi ei ollut yhteensopiva sisäpuolisen kahvan kanssa ilman sen koneistamista. Lukitustapin laipan tarkoituksena on estää lukituskoukun ”luiskahtaminen” lukitustapista pystysuunnassa aerodynaamisten voimien kuomuun aiheuttamien hetkellisten, pysymättömien muodonmuutosten aikana (kuva 7). Tutkintalautakunnalle syntyneen käsityksen mukaan laipallisen lukitustapin asentamisella olisi oleellisesti parannettu lukituksen luotettavuutta.

Kuva 7. Laipallisen lukitustapin asettuminen sisäpuoliseen kahvaan ja alkuperäiseen lukituskoukkuun
