Tutkintaselostus

C5/2010L

Vakava vaaratilanne Helsinki-Vantaan lentoasemalla 12.6.2010

AVRO 146-RJ85

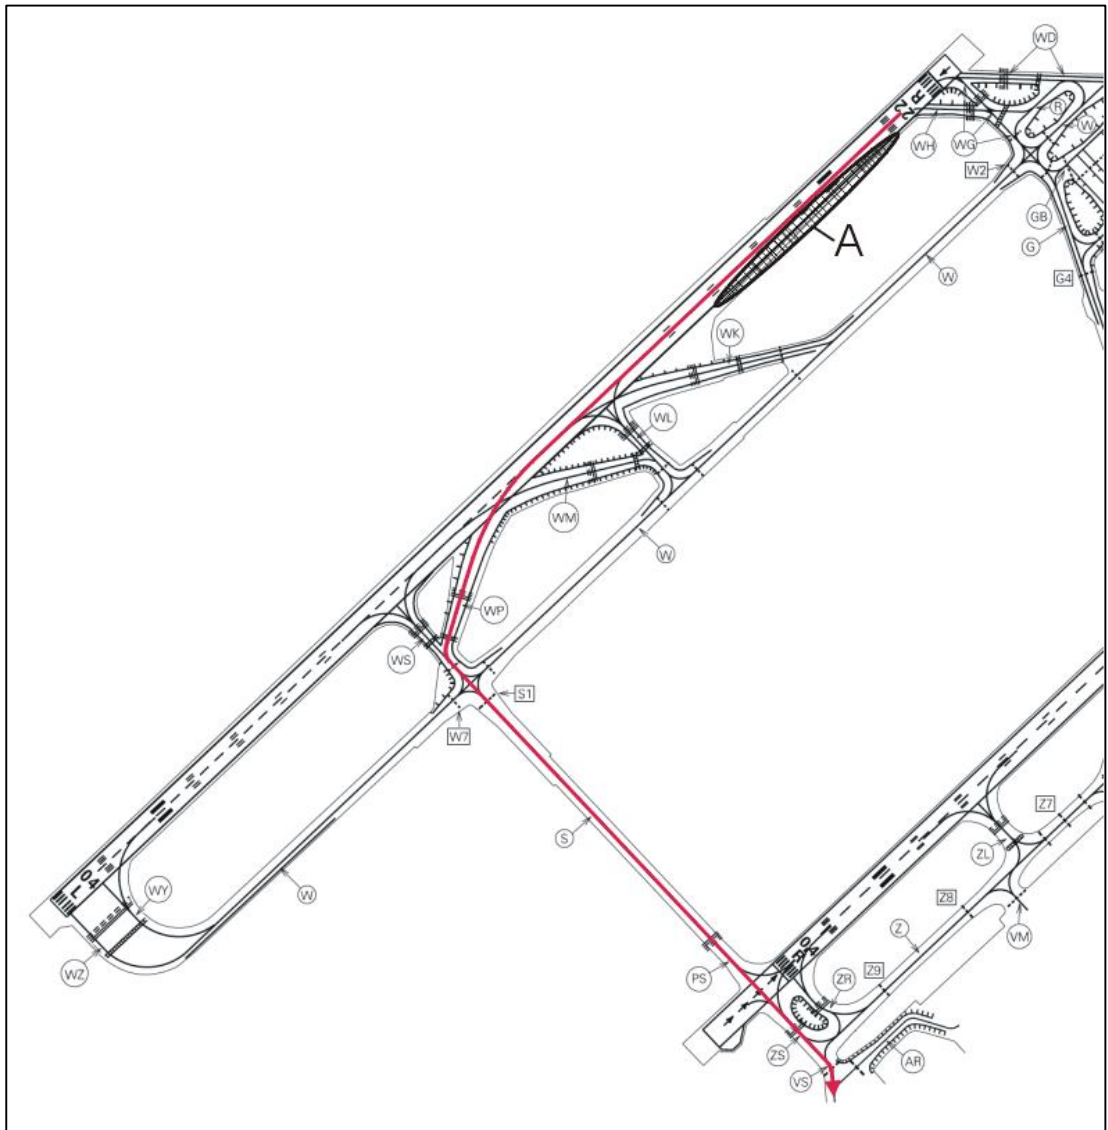
Kuva 3. Lentokoneen OH-SAR reitti kiitotiellä 04L/22R ja sen jälkeen on merkitty punaisella viivalla. Suurin osa irronneista moottorin osista sijaitsi alueella A.

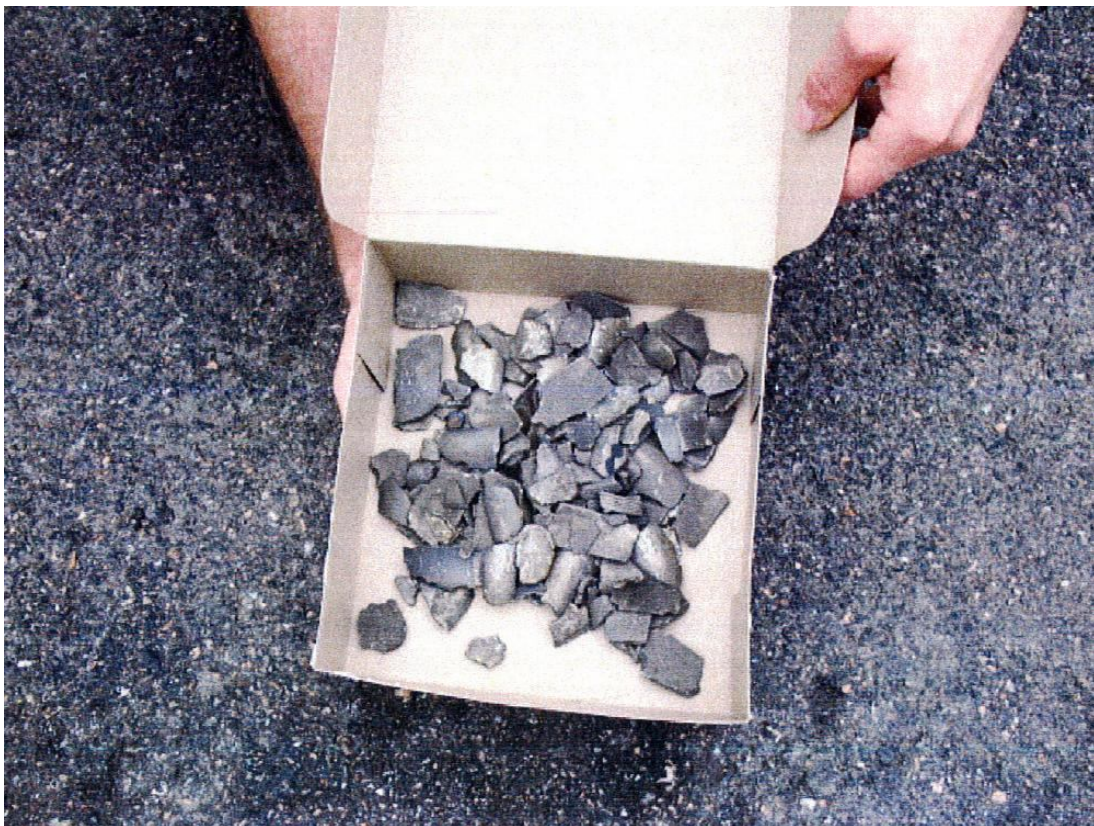
Kuva 4. Kunnossapitoyksikön kiitotieltä 22R löytämät moottorin osat. Taustalla näkyy kiitotien pintaa.

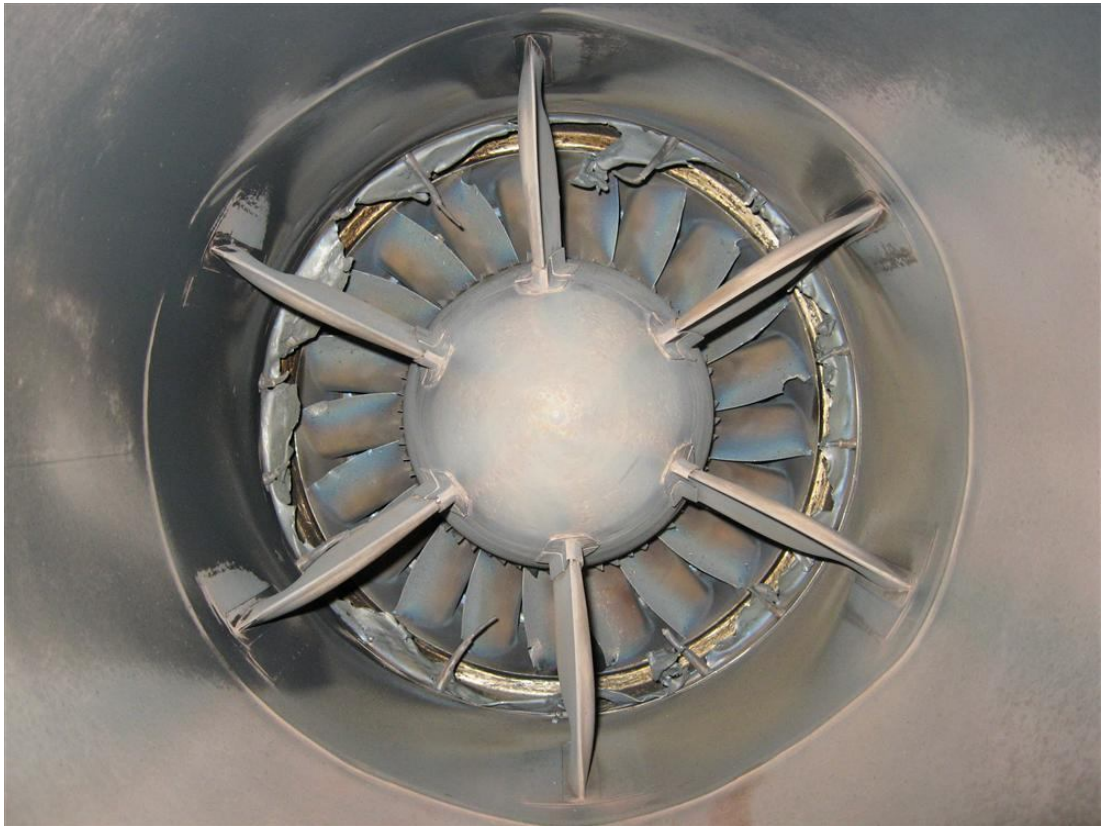
Ilma-aluksen vaurioituneen moottorin tarkastus aloitettiin Blue1 Technical Operations -toimipisteessä silmämääräisesti tapahtumapäivänä. Ensimmäisinä havaintoina todettiin, että jälkiä lintutörmäyksestä tai muusta ulkoisen esineen aiheuttamasta vauriosta ei ollut nähtävissä. Ahtimen alue oli ehjä, mutta turpiini oli täysin juuttunut liikumattomaksi. Laakereiden lastuhavainnoja tehtiin. Moottorin ns. kuuman pään vauriot olivat mittavat.

Kuva 5. Vaurioitunut 1-moottori takaapäin tapahtuman jälkeen.

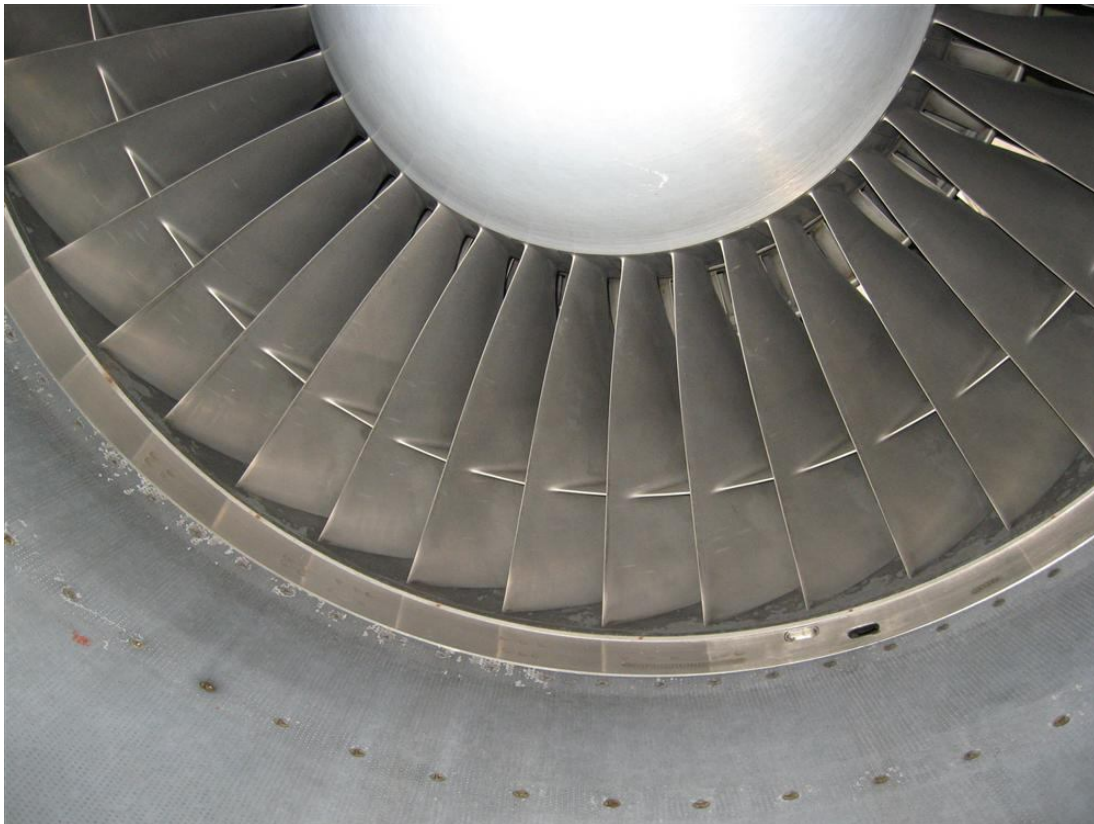
Kuva 6. Vaurioitunut 1-moottori edestäpäin tapahtuman jälkeen.

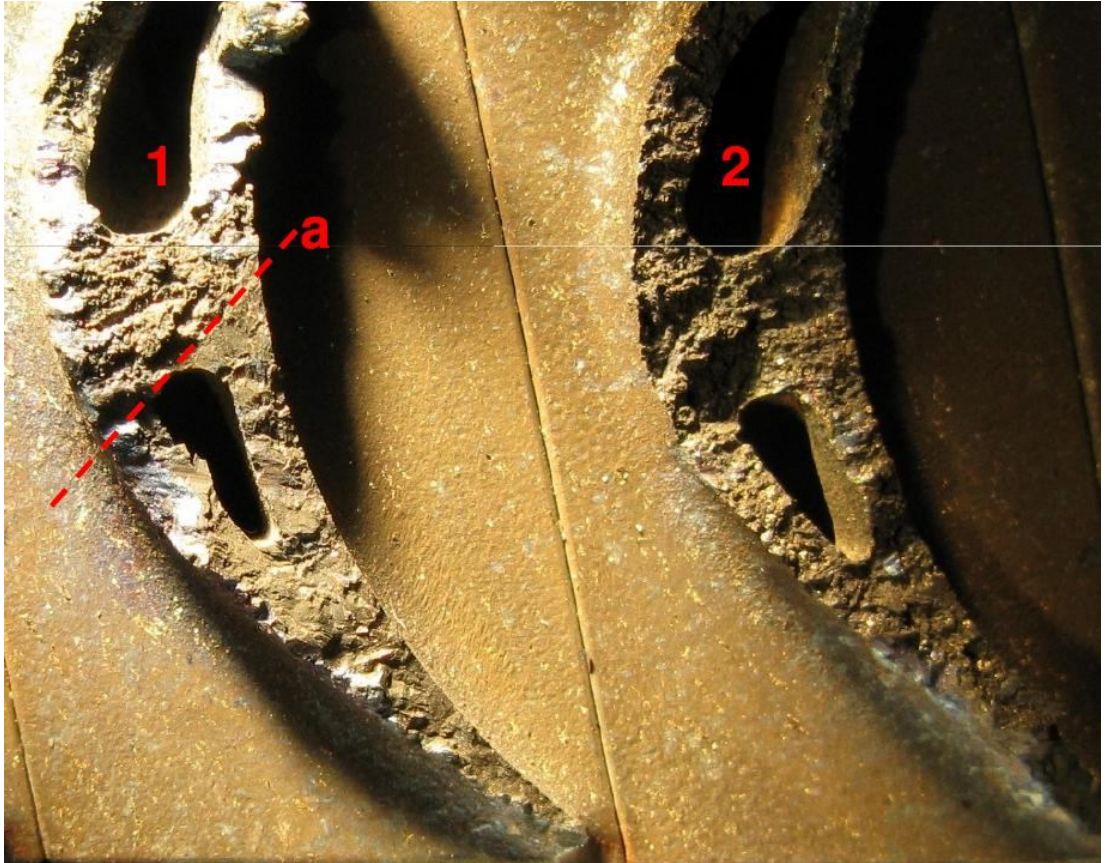
Moottori irrotettiin ilma-aluksesta ja lähetettiin moottorin valmistajan korjaamolle (Honeywell UK, Luton). Sieltä saadun moottorin korjausraportin (29.10.2010) mukaan vaurion alkusyy oli toisen vyöhykkeen turpiinin roottorin siiven juuren murtuma. Raportin mukaan tällainen saa tavanomaisesti alkunsa liian korkeasta turpiinin käyttölämpötilasta tai turpiinin jäähdytysilman puutteesta. Raportin mukaan moottoria purettaessa ei ollut havaittavissa selviä jäähdytysilman kanavien tukoksia.

Väsymisen seurauksena murtunut toisen vyöhykkeen turpiinin siipi aiheutti kolmanteen ja neljänteen vyöhykkeeseen massiivisen ylikuormitusvaurion sekä neloslaakerin vaurioitumisen. Moottorin kuumassa osassa oli havaittavissa, että polttoaineen suuttimen ruiskutuskuvio ei ollut asianmukainen johtuen suuttimen kärkialueen karstoittumisesta.

Kuva 7. Vasemmalla turpiinin siipi (1), jossa väsymismurtuma näkyy sileämpänä linjaan (a) asti alhaalta päin. Vertailun vuoksi oikealla näkyy siipi (2), jossa on ylikuormasta aiheutunut murtuma koko siiven alueella.

Turpiinmoottoreille kuten Honeywell LF 507-1F -tyyppiselle moottorille on tunnusomais- ta herkkyys lämmön nousulle erityisesti, jos moottorissa on liiallisia ilmapuotoja. Tässä tapauksessa tästä oli osoituksena muun muassa se, että moottorien seurantaraportin mukaan kaikki kyseisen lentokoneen moottorit ovat lentoonlähtötehoasetuksella käyneet 10–20 °C tavoitearvoa kuumempina. Kuitenkin lämpöarvot olivat sallituissa rajoissa. Monitoorausraportin tiedot perustuvat maaliskuun ja heinäkuun 2010 välillä tehtyihin havaintoihin. Raportin mukaan tässä tapauksessa vaurioitunut 1-moottori ei tässä suhteessa eronnut muista moottoreista. Moottoreiden kuumuuteen on kiinnitetty huomiota ja maaliskuussa 2010 on tehty kyseiselle lentokoneelle kuumakäyntitarkastus (Hot Running Procedure) Englannissa (Flybe Aviation Services Division UK) ennen C-huoltoa suoritettuna moottoreiden koekäytössä. Tämän yhteydessä ainakin nyt vaurioituneen moottorin ahdin pestiin. Lisäksi tehtiin vuotokokeita ja vaihdettiin tiivisteitä.

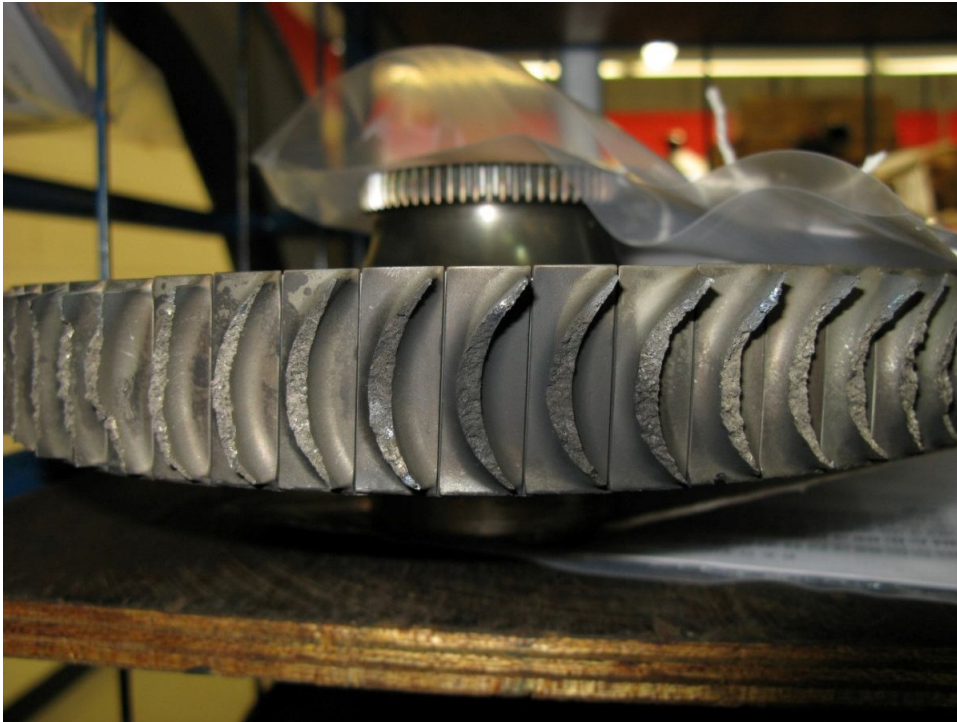
Kuva 8. Turpiinin kolmannen vyöhykkeen ylikuormasta aiheutunut kaikkien siipien murtuma.

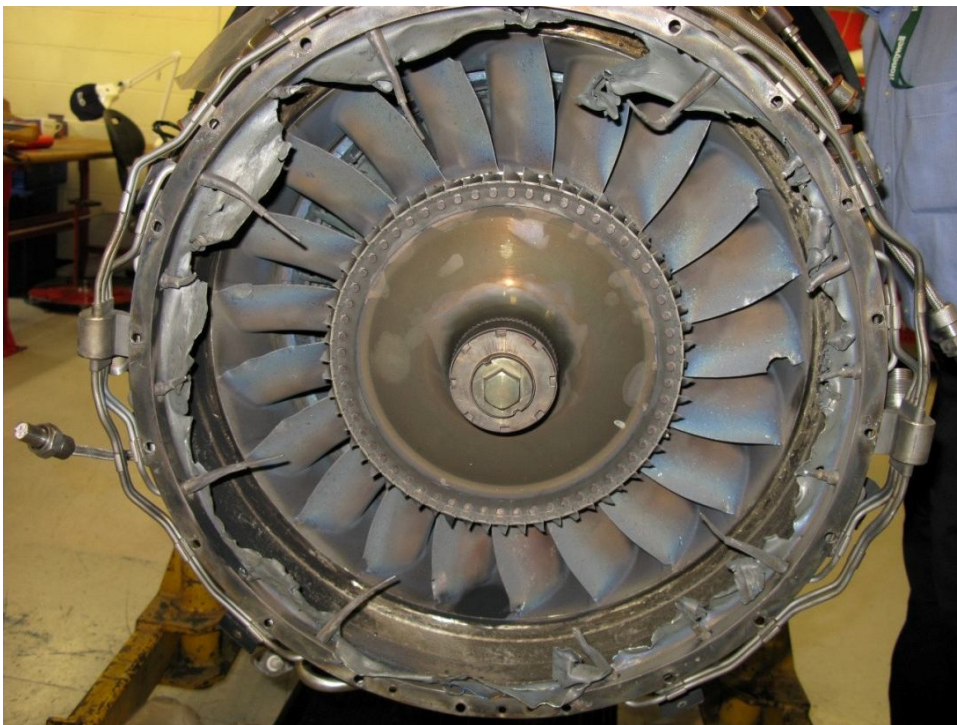
Kuva 9. Turpiinin neljännen vyöhykkeen vauriot, jotka ovat syntyneet turpiinin siipien irtoamisen takia. Suihkuputken kehys on sulanut mutta kokonainen. EGT-anturit ovat vääntyneet.
